Gudrun och Per – en stormig historia

Efterundersökning och återställning av stormskadade gravar och gravfält
i Jönköpings län, etapp 5–7

JÖNKÖPINGS LÄNS MUSEUM
Arkeologisk rapport 2010:09
Jenny Ameziane, Jan Borg, Anna Gustavsson,
Anders Kraft, Ingvar Røjder och Mats Sandin

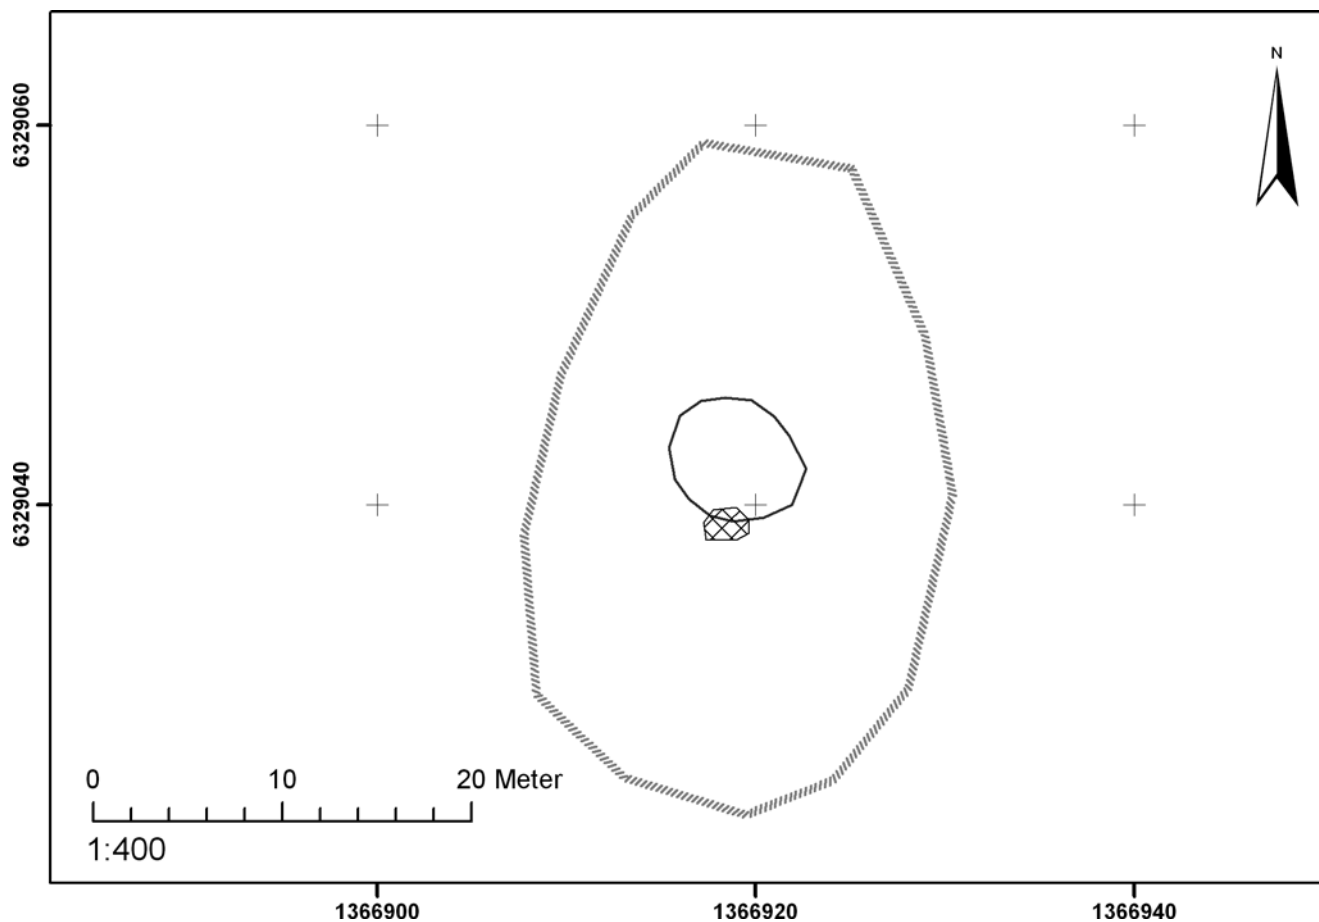
Rotvältan var 2 x 1,5 meter stor och 0,15 meter djup. I vältan satt stenar från stenpackningen som var 0,1–0,4 meter stora. Fyllningen i vältan söktes igenom efter fynd utan resultat och stenarna återbördades till stensättningen.

FIGUR 18. Kållerstad 16:1. Stensättning med en rotvält.

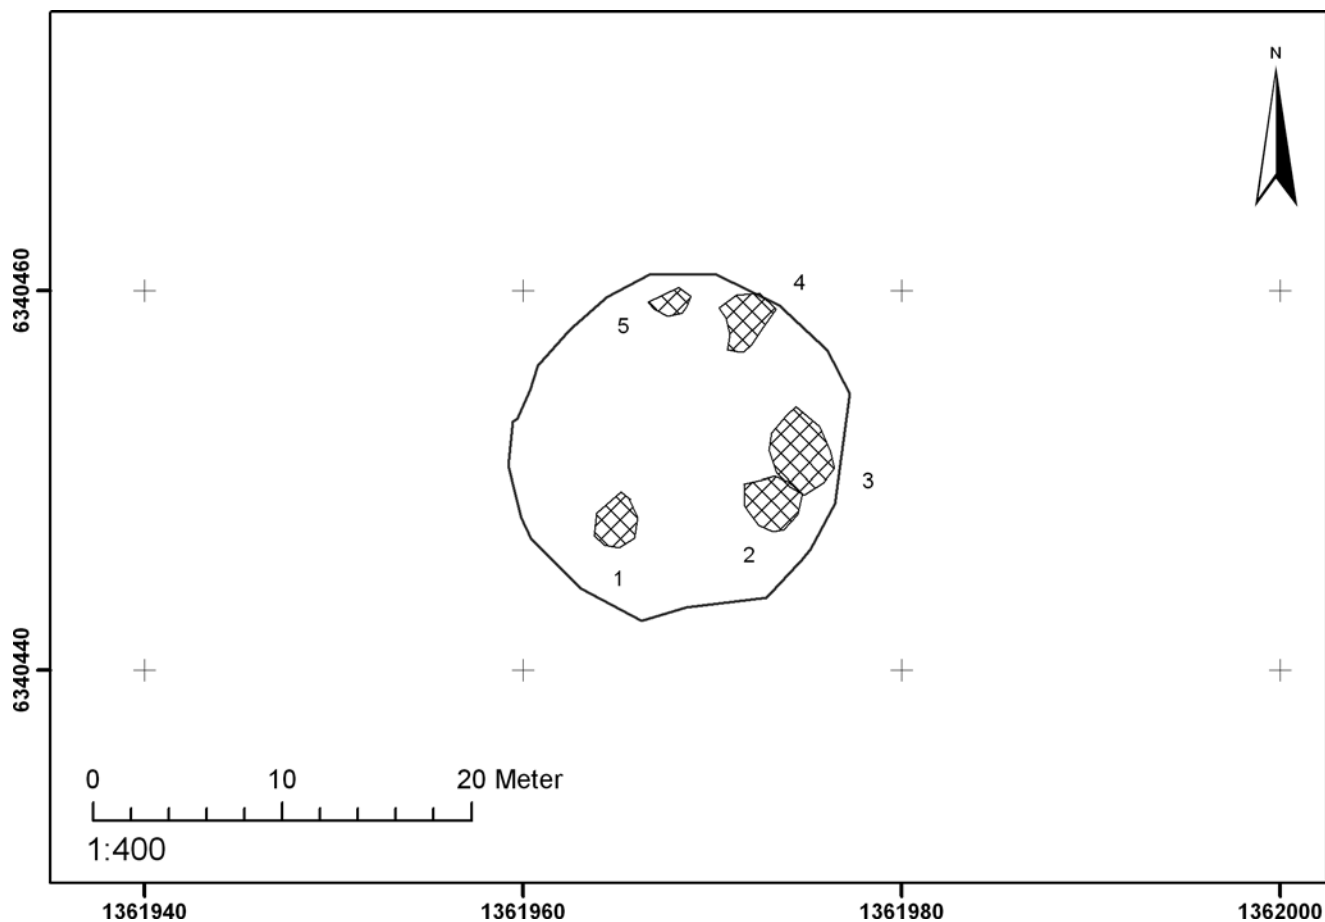
FIGUR 31 Reftele 34:1 och dess rotvältor.

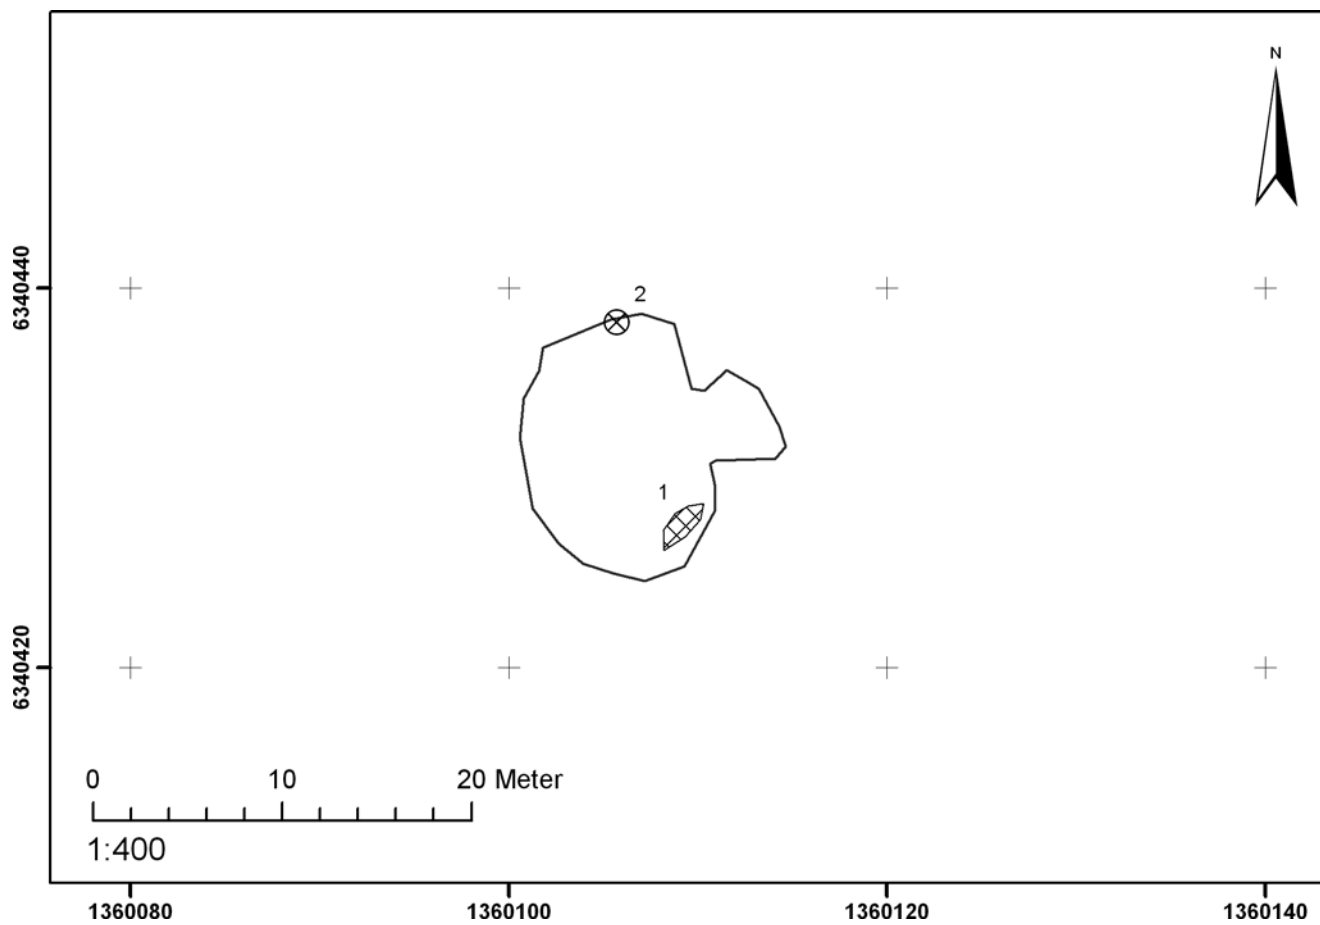
FIGUR 36. Röset Reftele 44:1 med rotvältor.

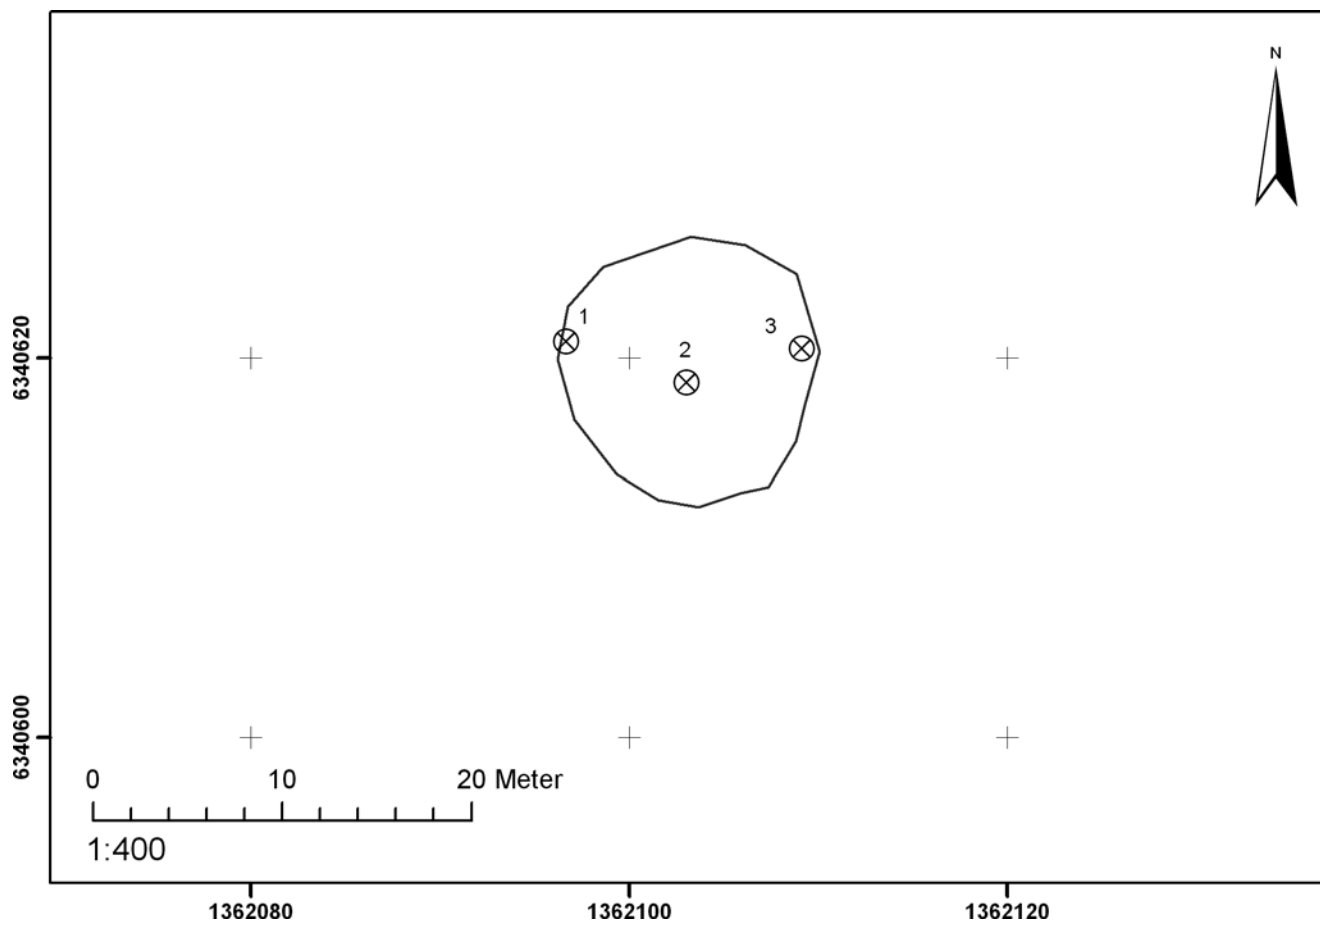
Vid stormskadeinventeringen noterades två rotvältor som enbart lyft torv. Röset var då uppmärkt med blå plastband och pinnar med blå plastband satt i en cirkel 10–20 meter från röset.

FIGUR 39. Reftele 52:1 och tre små rotvältor.

Graven fanns inte med på objektslistan från länsstyrelsen. Ris som låg på graven plockades bort och de mindre träd som växte där togs bort. Även de tre mindre rotvältor som inte skadat graven togs bort.

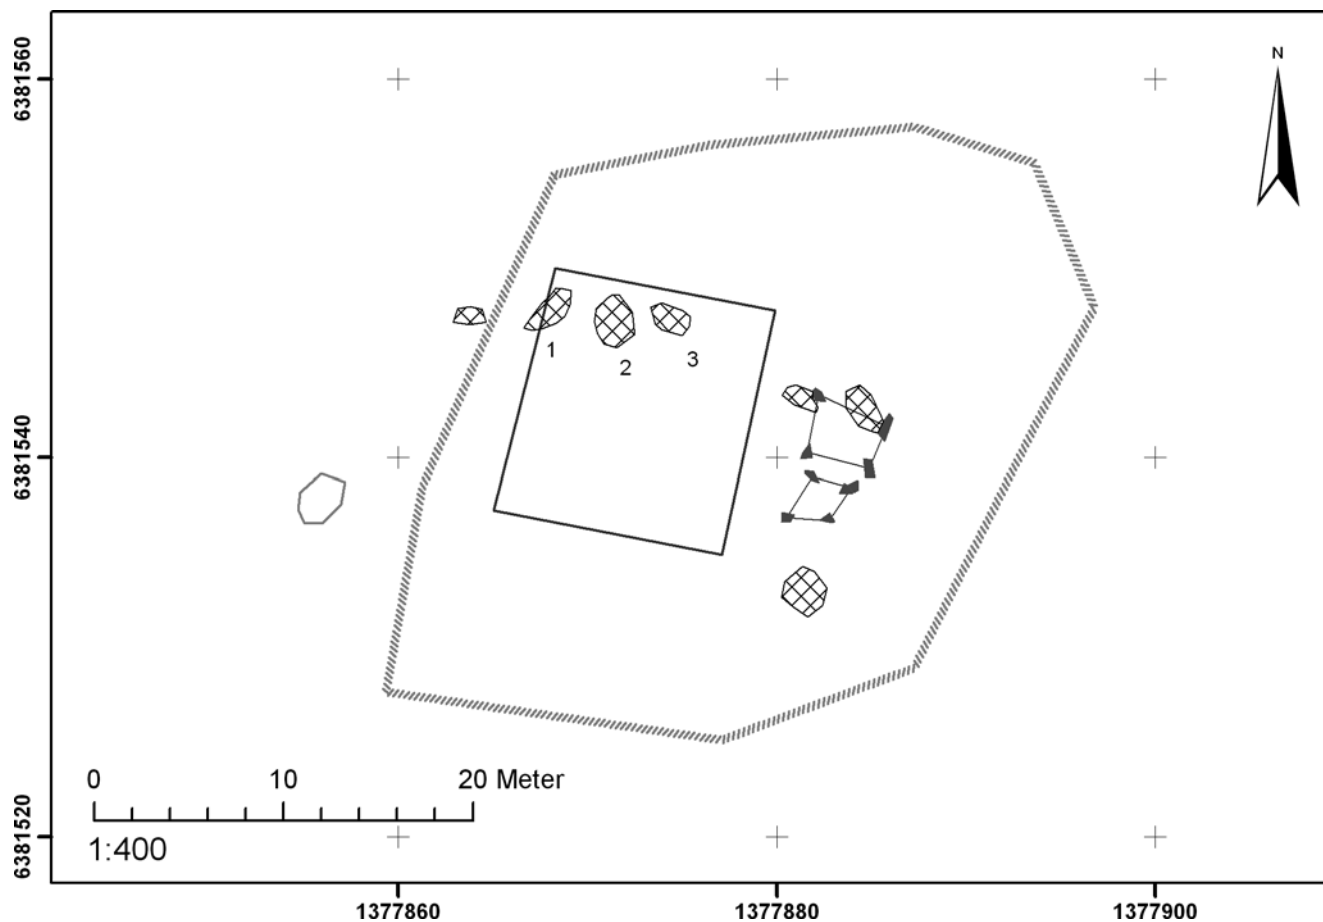
FIGUR 60. Stengårdshult 5:1. Gravfält med kvadratisk stensättning, två kvadratiske stenkretsar och resta stenar och klumpstenar. De tre rotvältorna i den kvadratiske stensättningen togs bort. De övriga rotvältorna hade nästan fallit tillbaka av egen kraft.

Alla tre rotvältorna avlägsnades manuellt. Lösa stenar som satt fast i rotsystemet togs bort och återbördades till anläggningen. Skadorna rensades fram för hand och dokumenterades. Förutom uppbyggnaden i skilda stenlager gjordes inga noteringar av skadade gravgömmor eller fyndförekomster. Stensättningens underlag utgjordes av brunorange morän med inslag av både större stenar och sandkorn. Vid återställningen fylldes hålrummen efter rotvältorna först med sand, däröver mindre och slutligen större stenar.

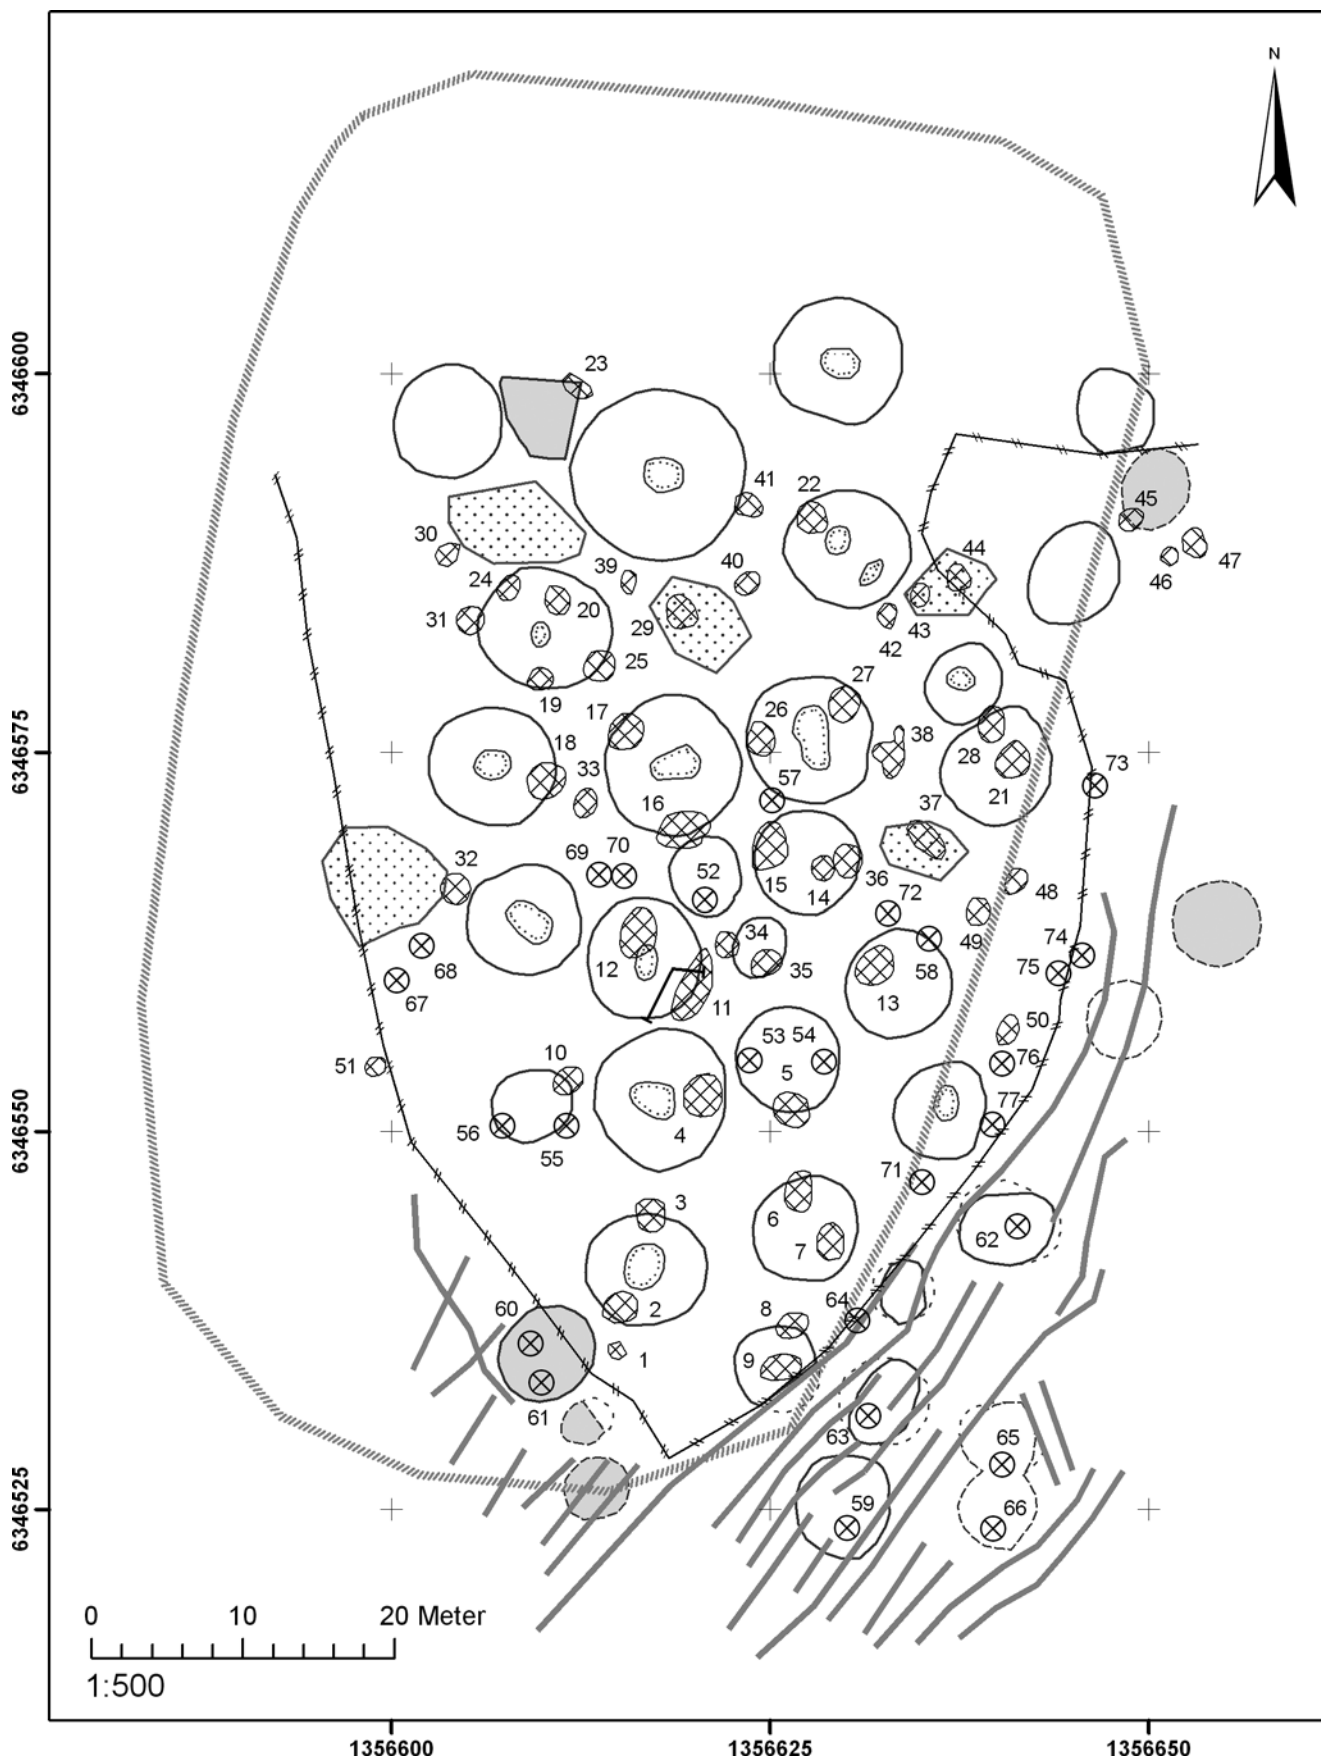
De skador som dokumenterades var mycket omfattande. Förutom rotvältorna fanns skador orsakade av skogbruket söder, sydost och öster om gravfältet. De bestod uteslutande av kör- och harvskador. Stora mängder ris övertäckte större delen av gravfältet. Återställningsarbetet har skett manuellt med handredskap. En traktor med vagn och gripklo var också behjälplig vid borttagandet av ris och rotvälter. Syftet var att kunna överblicka skador och bedöma lämpliga åtgärder. Den delvis undersökta och dokumenterade graven togs fram i profil ned till oskadad nivå och en profilritning upprät-

FIGUR 74. Villstad 21:1. Gravfält med sjuttiosju rotvältor samt harv- och körskadador. Stensättningar är markerade med grå färg och osäkra anläggningar med prickar.

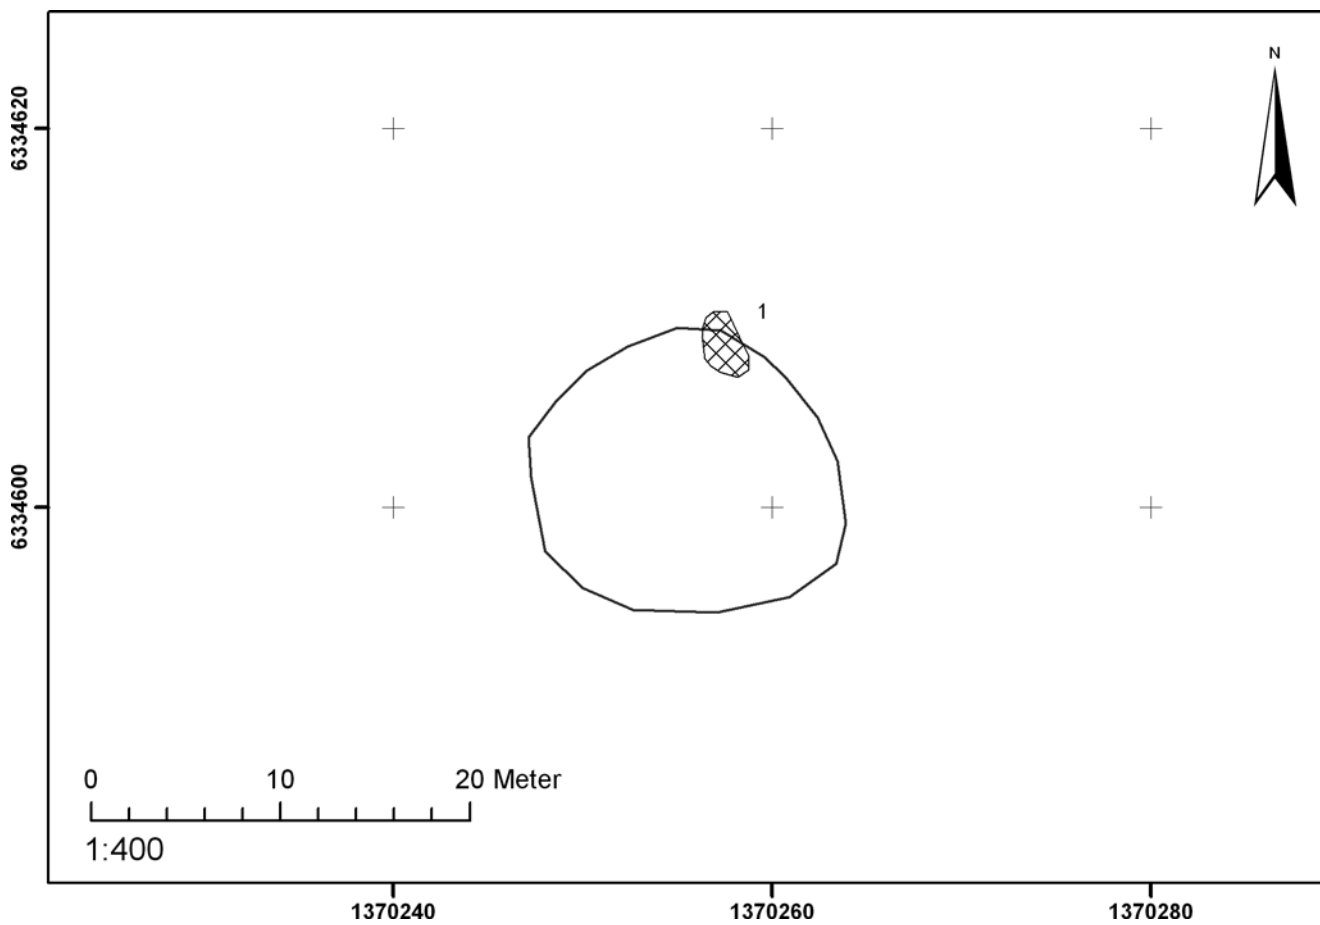
Under torvlagret fanns ett homogent gult sandlager. En del torv och gräs hade dragits ned i sandlagret av vältan. Detta rensades bort före återställning. Rötterna kapades, men vältan fick ligga kvar då den var alltför stor att ta bort manuellt. Stenarna från fyllningen lades tillbaka i gropen runtom rotvältan.

FIGUR 81. Ås 39:1. Rotvälta i gravhög.

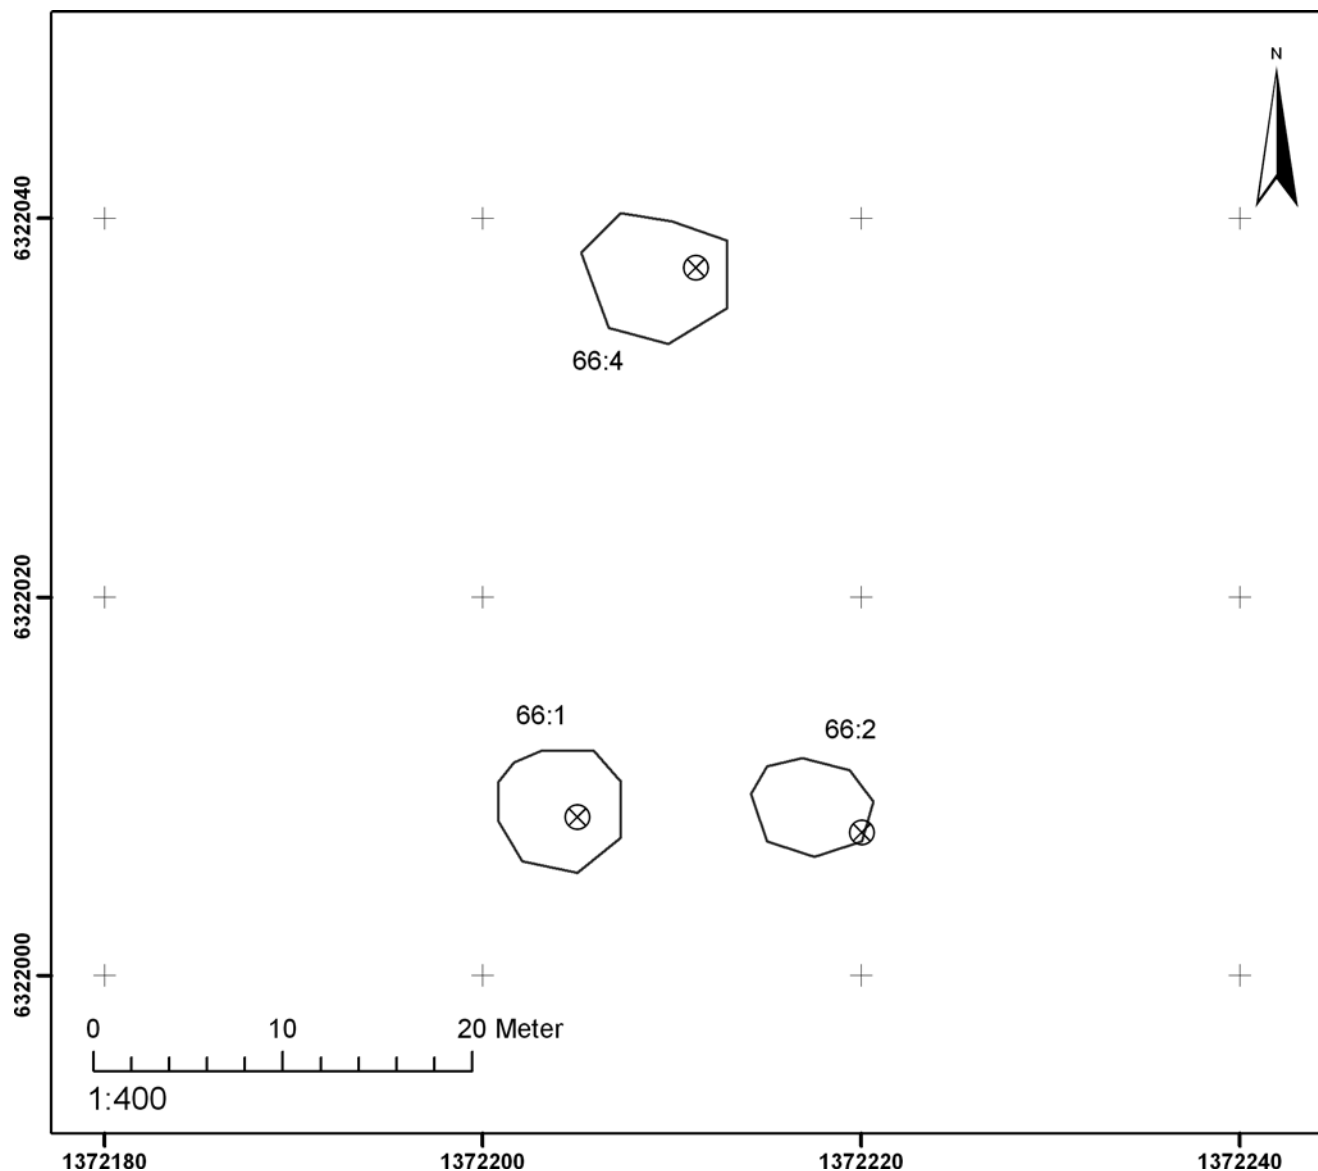
FIGUR 85. Ås 66:1, 2 och 4. Tre gravhögar med tre rotvältor. Gravarna ligger på en halvö med fin utsikt över Bolmen.

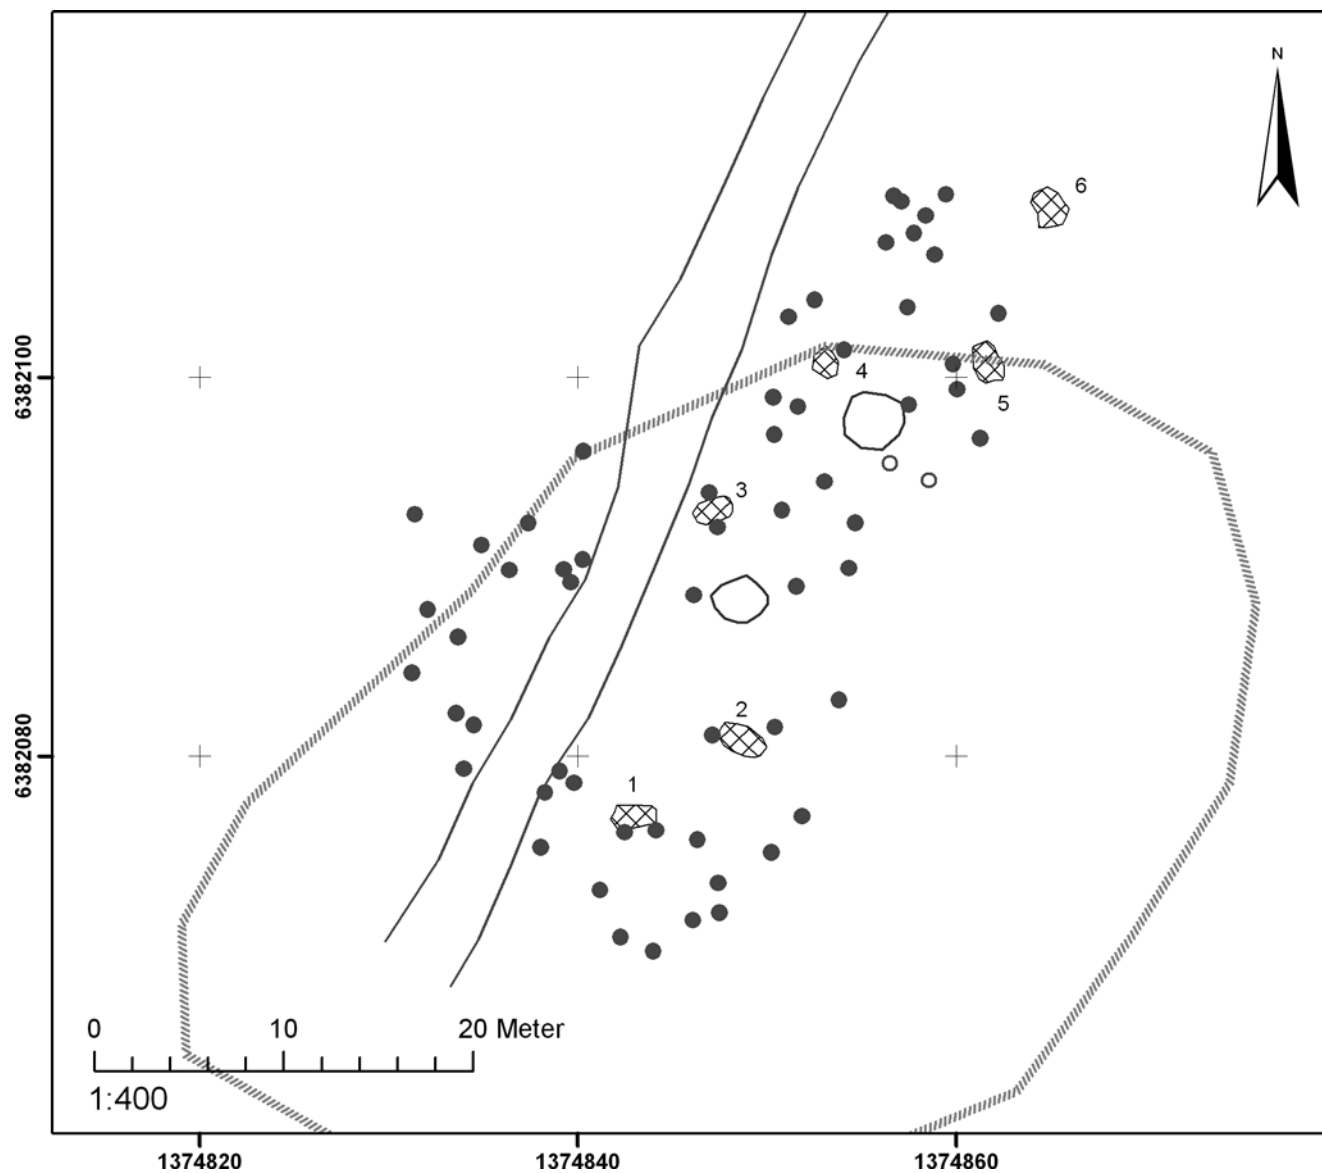
FIGUR 87. Öretyd 29:1. Gravfält med sex rotvältor. Vägens kanter är markerade i kartan.

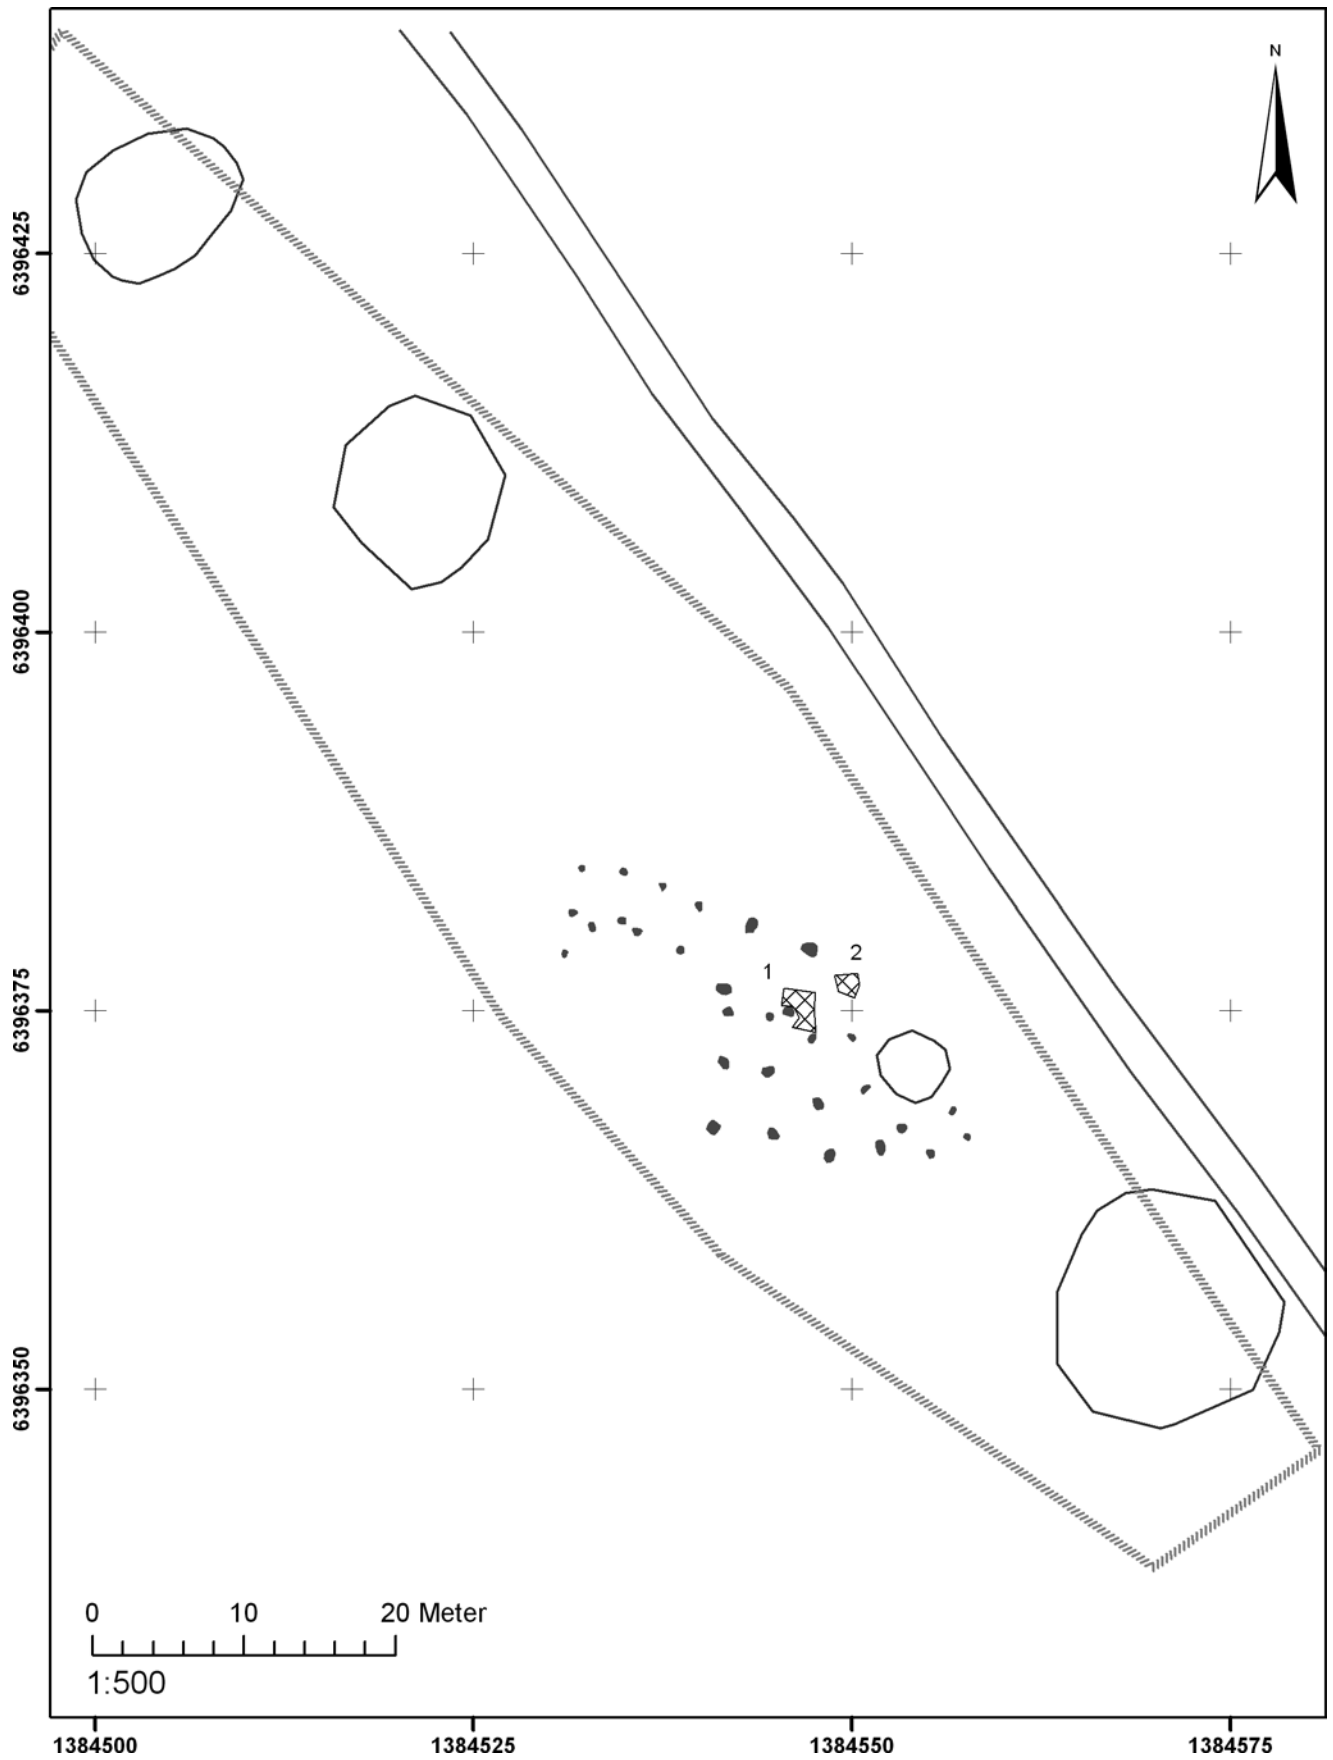
I området med stenkretsar finns tre vältor, ett större och ett mindre träd som tillsammans orsakat rotvälta 1 och ett träd som orsakat rotvälta 2. De två snedställda träden som beskrivs i skadebeskrivningen utgör sannolikt rotvälta 1. Samtliga tre träd var vid återställningstillfället avverkade och endast stubbar återstod. Stubbarna hade fallit tillbaka och därför kapades endast de rötter som stack upp ovan mark, riktade in i stenkretsen. Inga inre konstruktionsdetaljer kunde ses.

FIGUR 91. Gravfältet Angerdshestra 9:loch de två rotvältorna.

Större delen av två högar med ris belägna några få meter nordöst om vältorna plockades bort från området. Troligtvis var det resterna efter de tre träd som vält och senare avverkats. I samband med arbetet kapades mindre träd och sly som växte i det mellersta och det sydöstliga röset och de rensades även från ris.

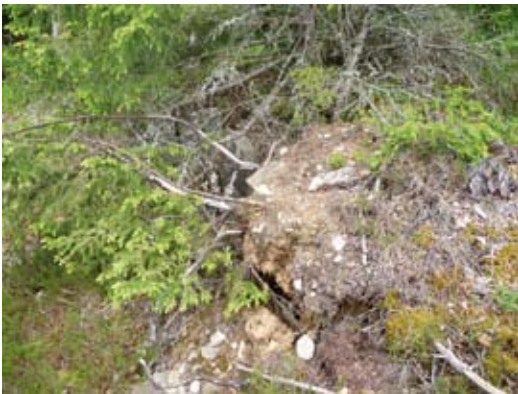
Vid 2009 års skadedokumentation undersöktes en rotvälta i den östra kanten av den kvarvarande hällkistan. Rotvältnen var 1,5 x 1,2 meter stor och 0,2 meter djup. I skadan fanns 0,1–0,3 meter stora stenar från röset. Fyllningen grävdes igenom, men inga fynd framkom. Stenar och fyllning återbördades till graven och rotvältnen putsades.

FIGUR 98. Före återställningen doldes hällarna både av rotvältnen och av en gran.

Med tanke på hällkistans nuvarande status och exponerade läge i en vägkant – där viss rasrisk föreligger – är fornlämningen lämplig att räddningsutgräva för att tillvarata det återstående informationsvärdet.

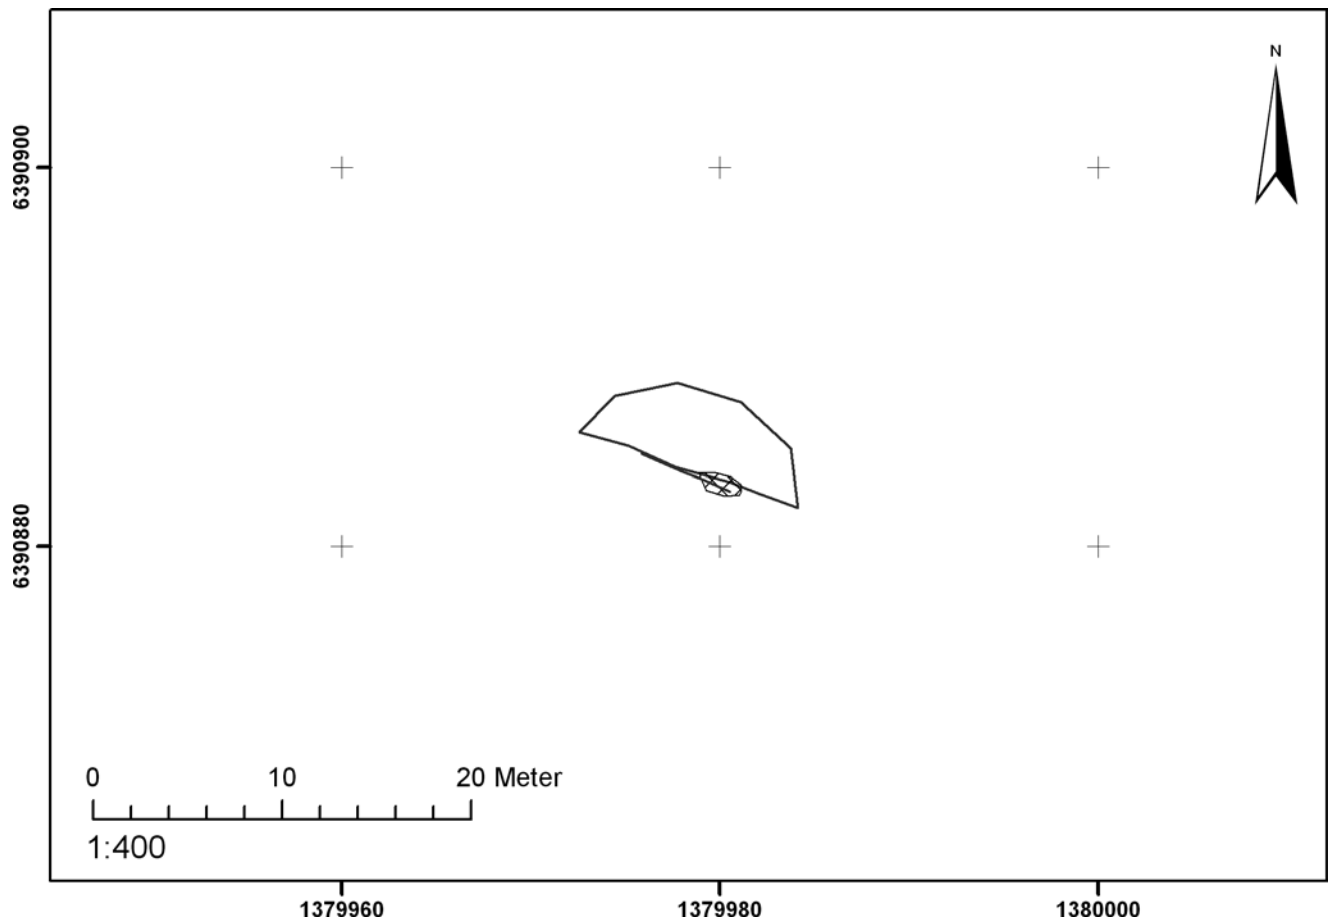
FIGUR 99. Den sargade hällkistan och röset med rotvältan markerad.

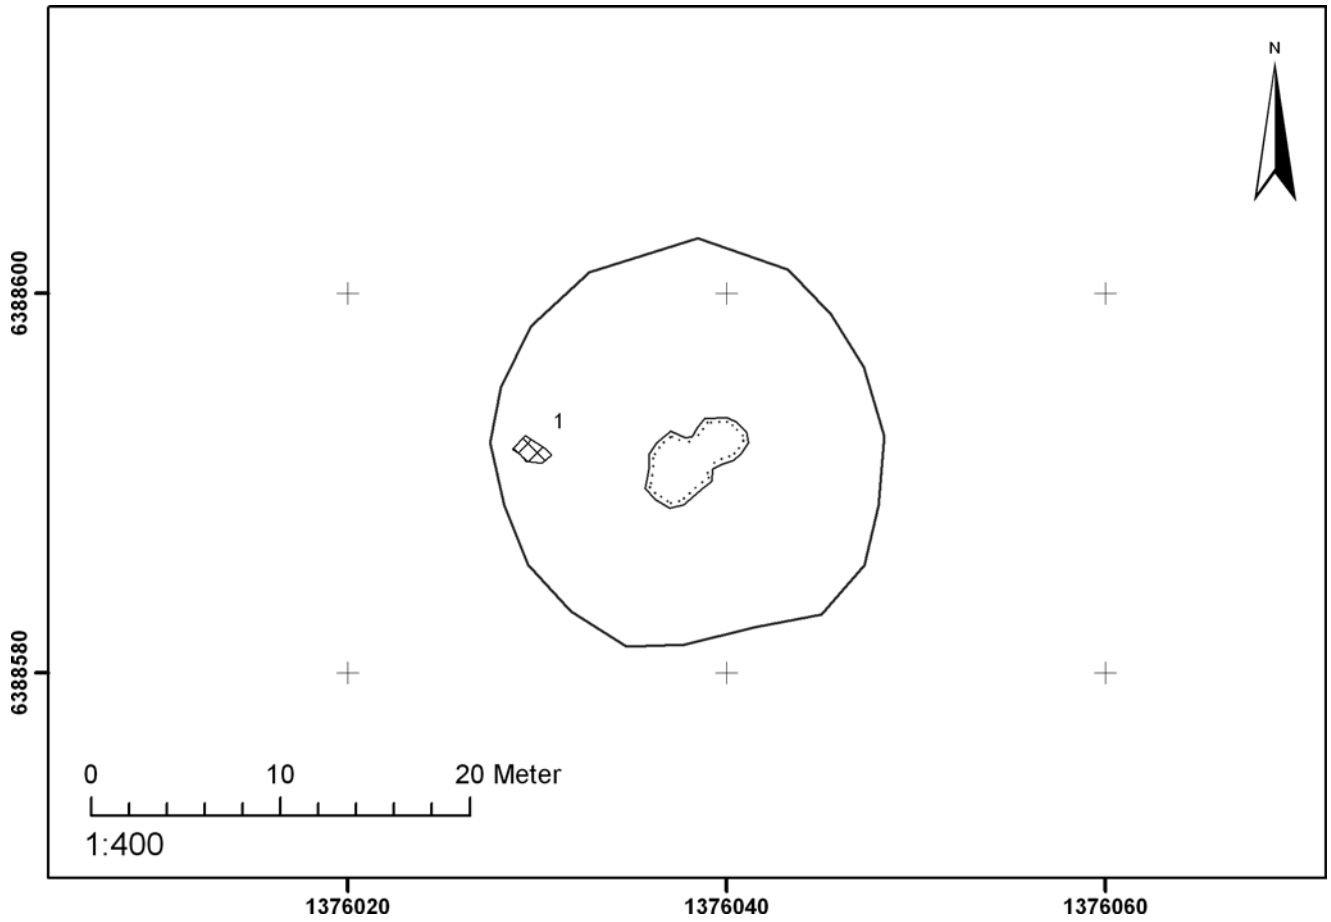
Vid stormskadeinventeringen konstaterades en rotvälta av en björk i rösets västra kant.

FIGUR 103. Röset Norra Unnaryd 19:1 med dess rotvålta.

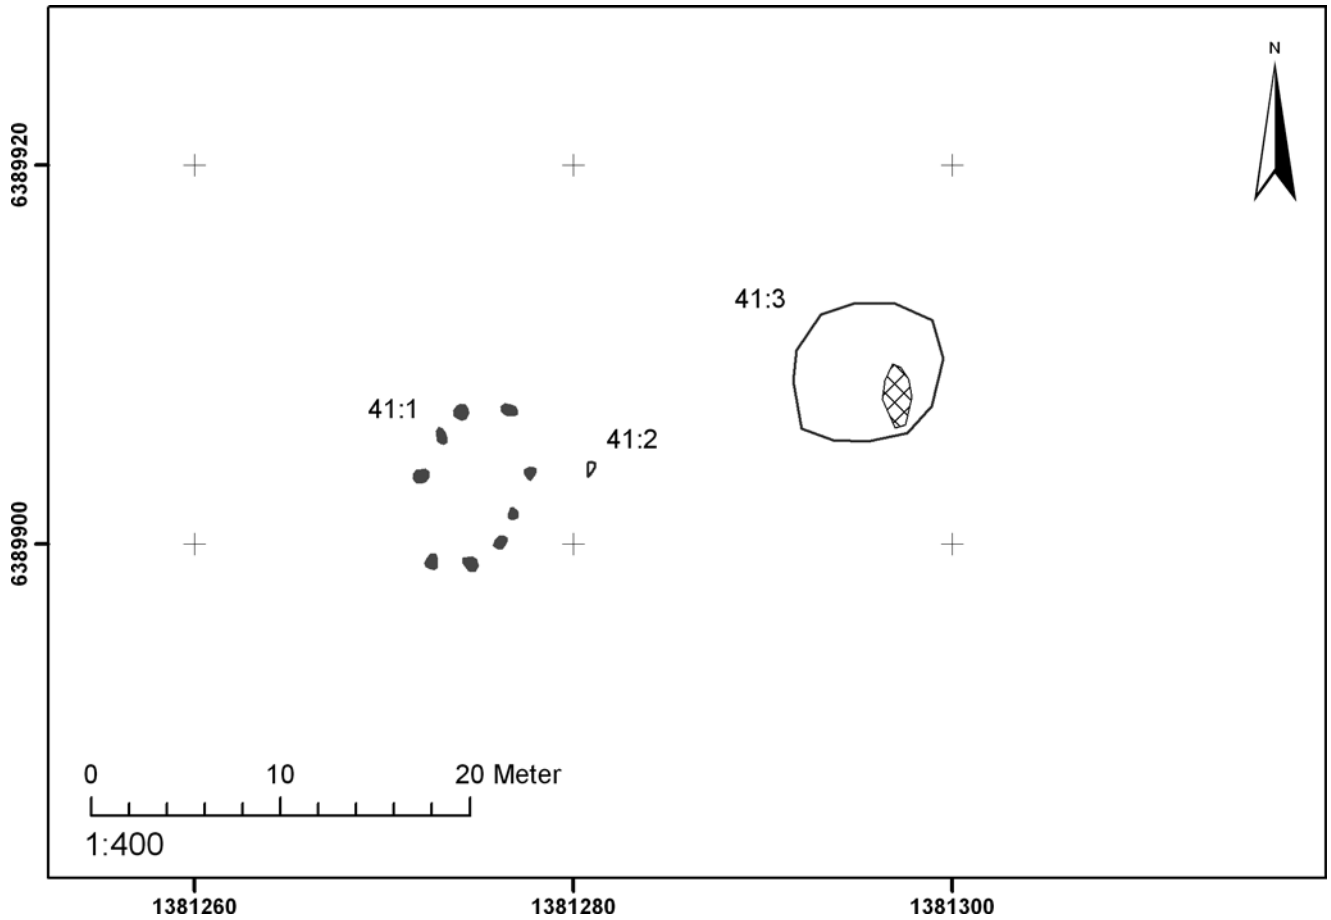
FIGUR 106. Gravarna Norra Unnaryd 41:1-3 och rotvältan.

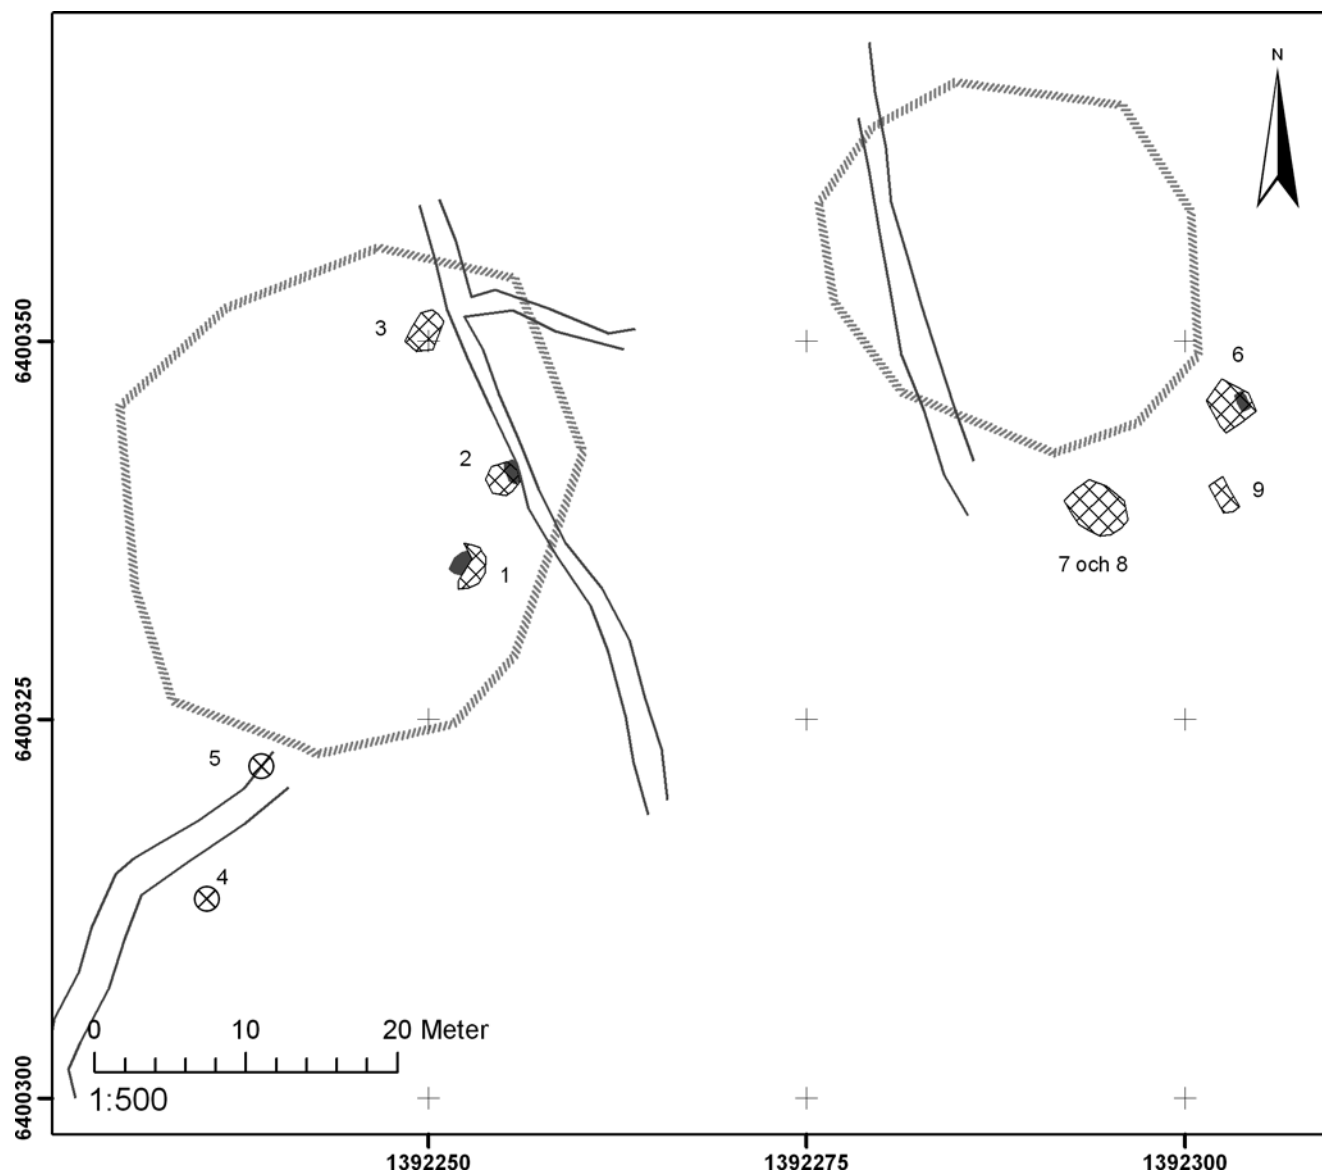
FIGUR 109. Sanderyd 16:1. Inom och i anslutning till gravfältet fanns nio rotvälar. Linjerna på kartan representerar mindre körskador.

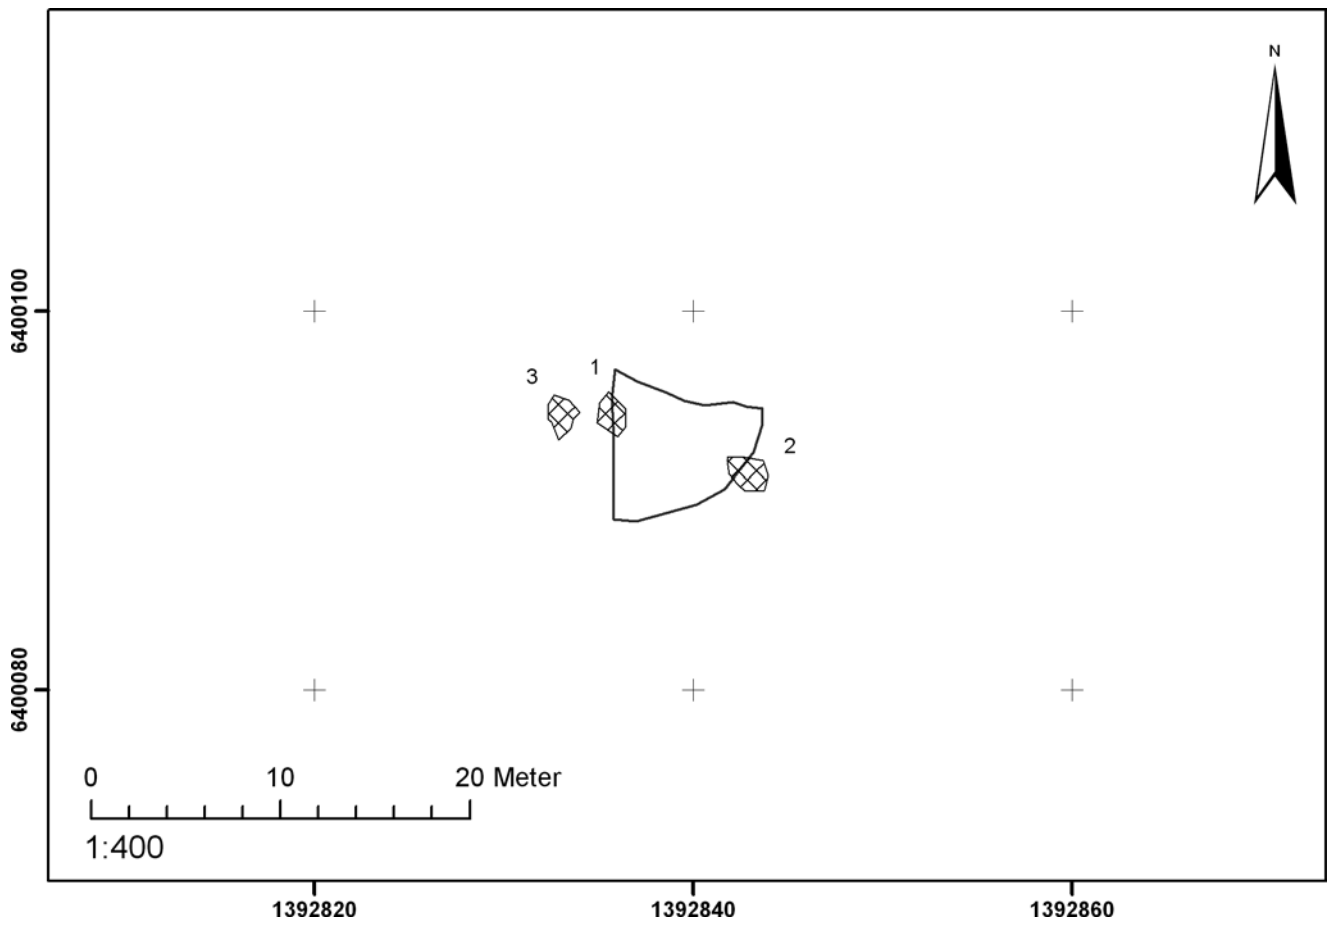
FIGUR 116. Sandseryd 219:1. Stensättning med tre rotvältor.
