Gudrun och Per – en stormig historia

Efterundersökning och återställning av stormskadade gravar och gravfält
i Jönköpings län, etapp 5–7

JÖNKÖPINGS LÄNS MUSEUM
Arkeologisk rapport 2010:09
Jenny Ameziane, Jan Borg, Anna Gustavsson,
Anders Kraft, Ingvar Røjder och Mats Sandin

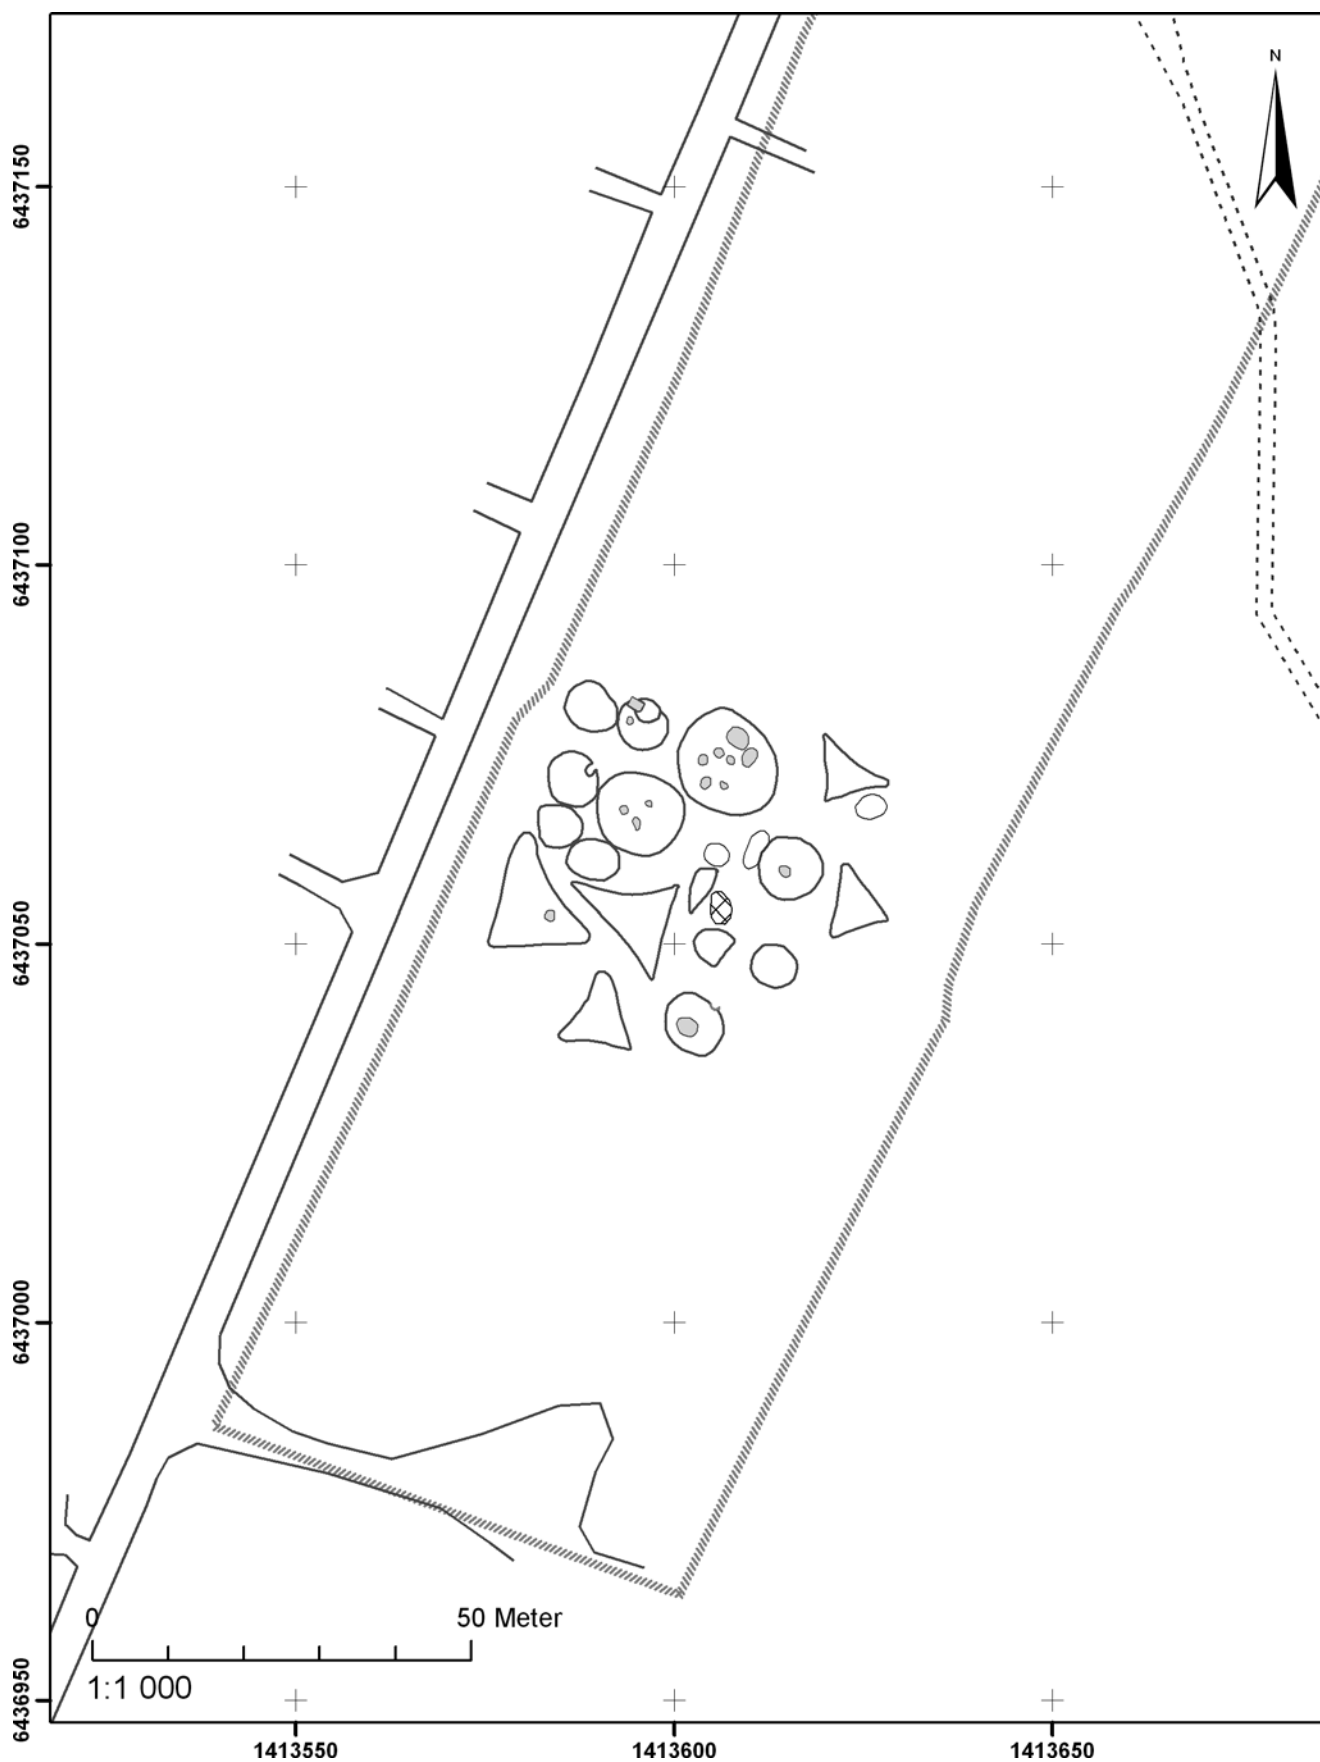
FIGUR 117. Utsnitt av Visingsö 20:1. Flera stormskador har tidigare åtgärdats på gravfältet, men senast berördes endast en rotvälta i södra delen. Endast några gravar har rektifierats utifrån inmätningar.

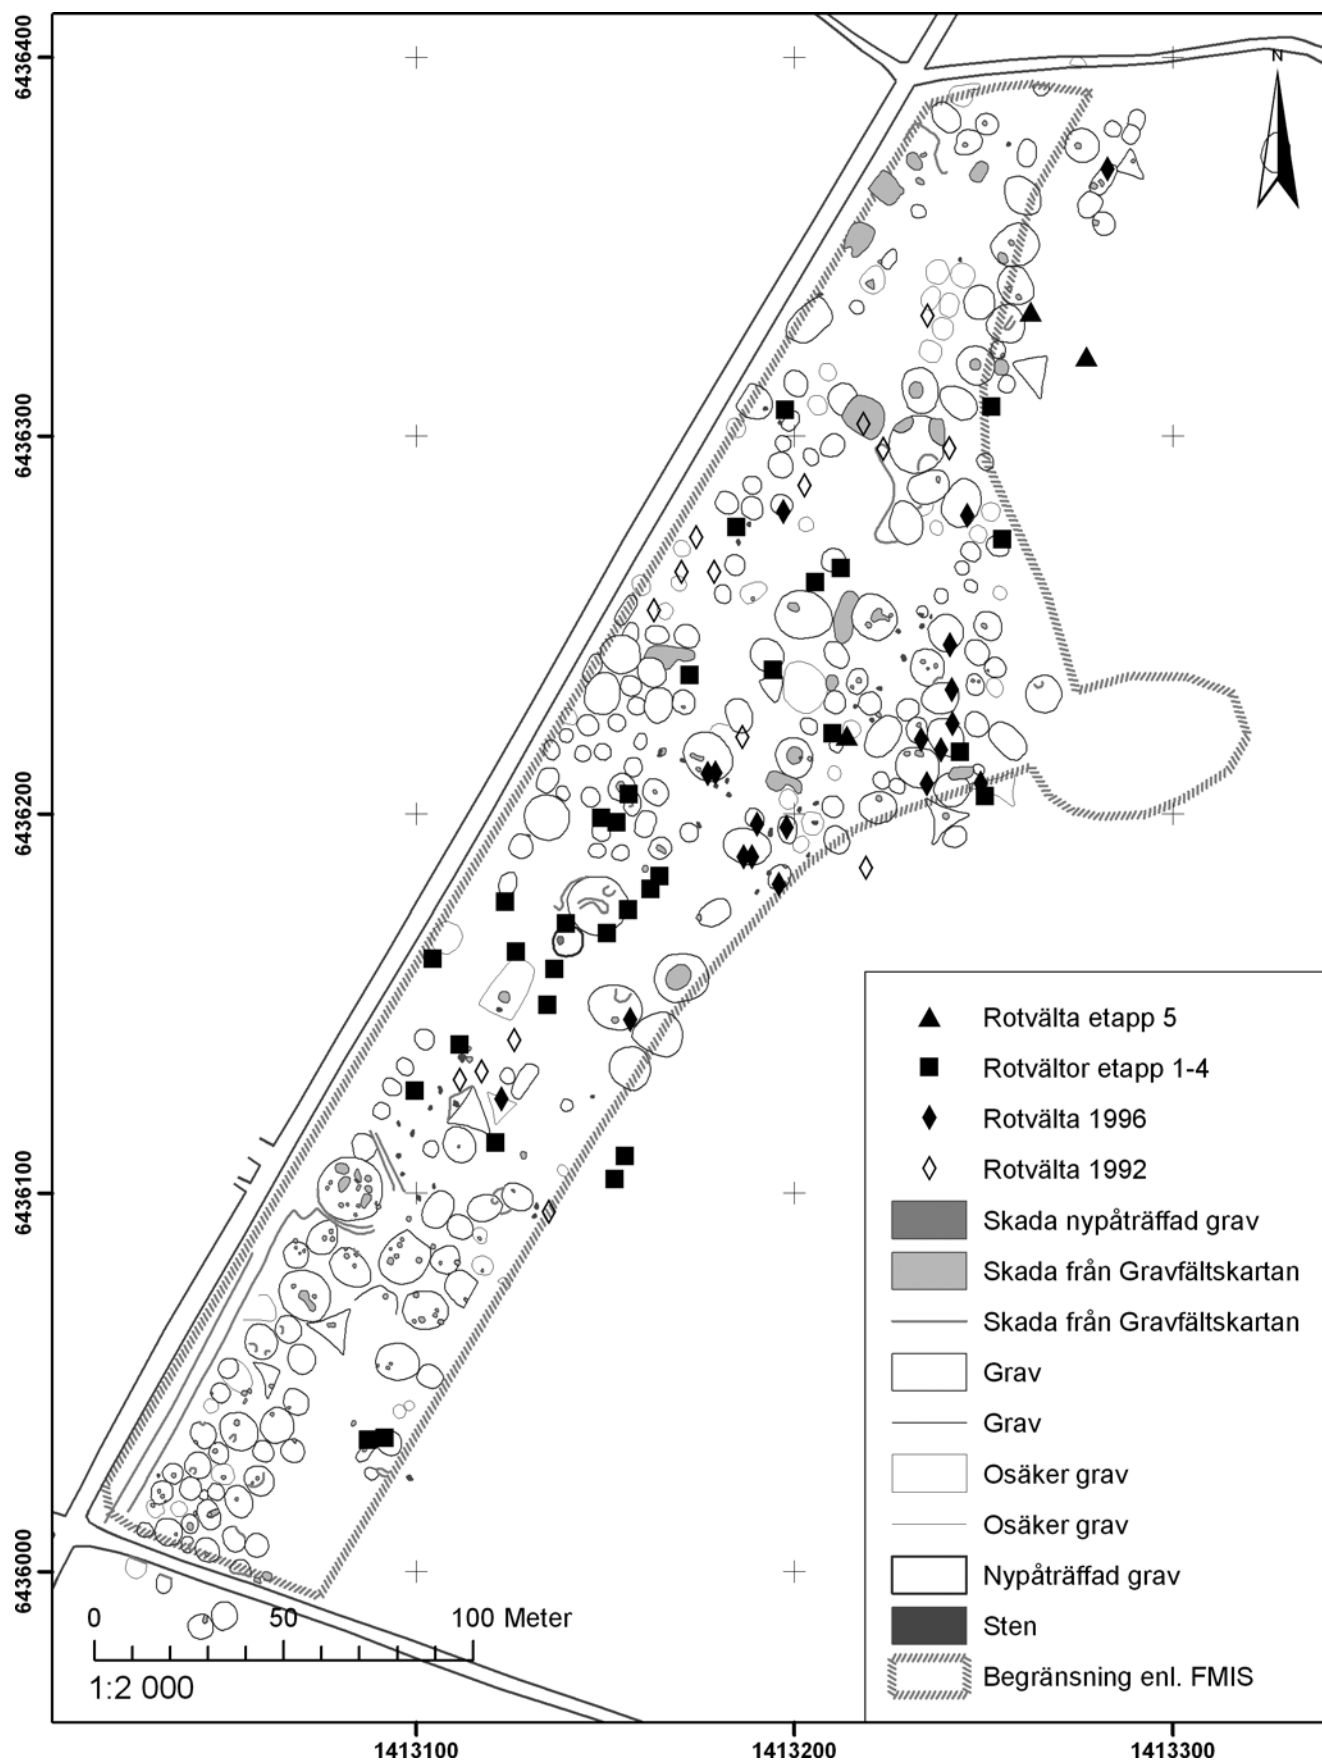
FIGUR 118. Visingsö 29:1. Ett sextiotal stormskadade rotvälter har åtgärdats på gravfältet. Gravfältskartan har rektifierats via inmätning av ett tiotal gravar.

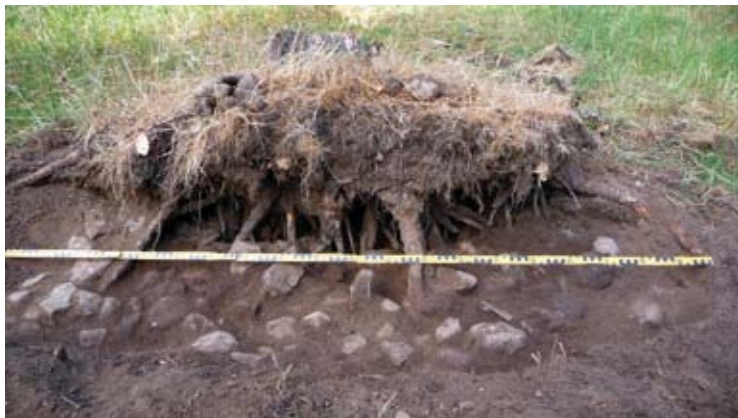
FIGUR 119. Den framrensade stenpackningen under rotvålta 1.

Stenpackningen var något störd under rotvåltans centrala del, men var i övrigt närmast oskadd. Inga fynd påträffades. Packningen rensades fram och fotograferades, men genomgrävdes inte. Rotvåltan får falla tillbaka utan ytterligare åtgärd.

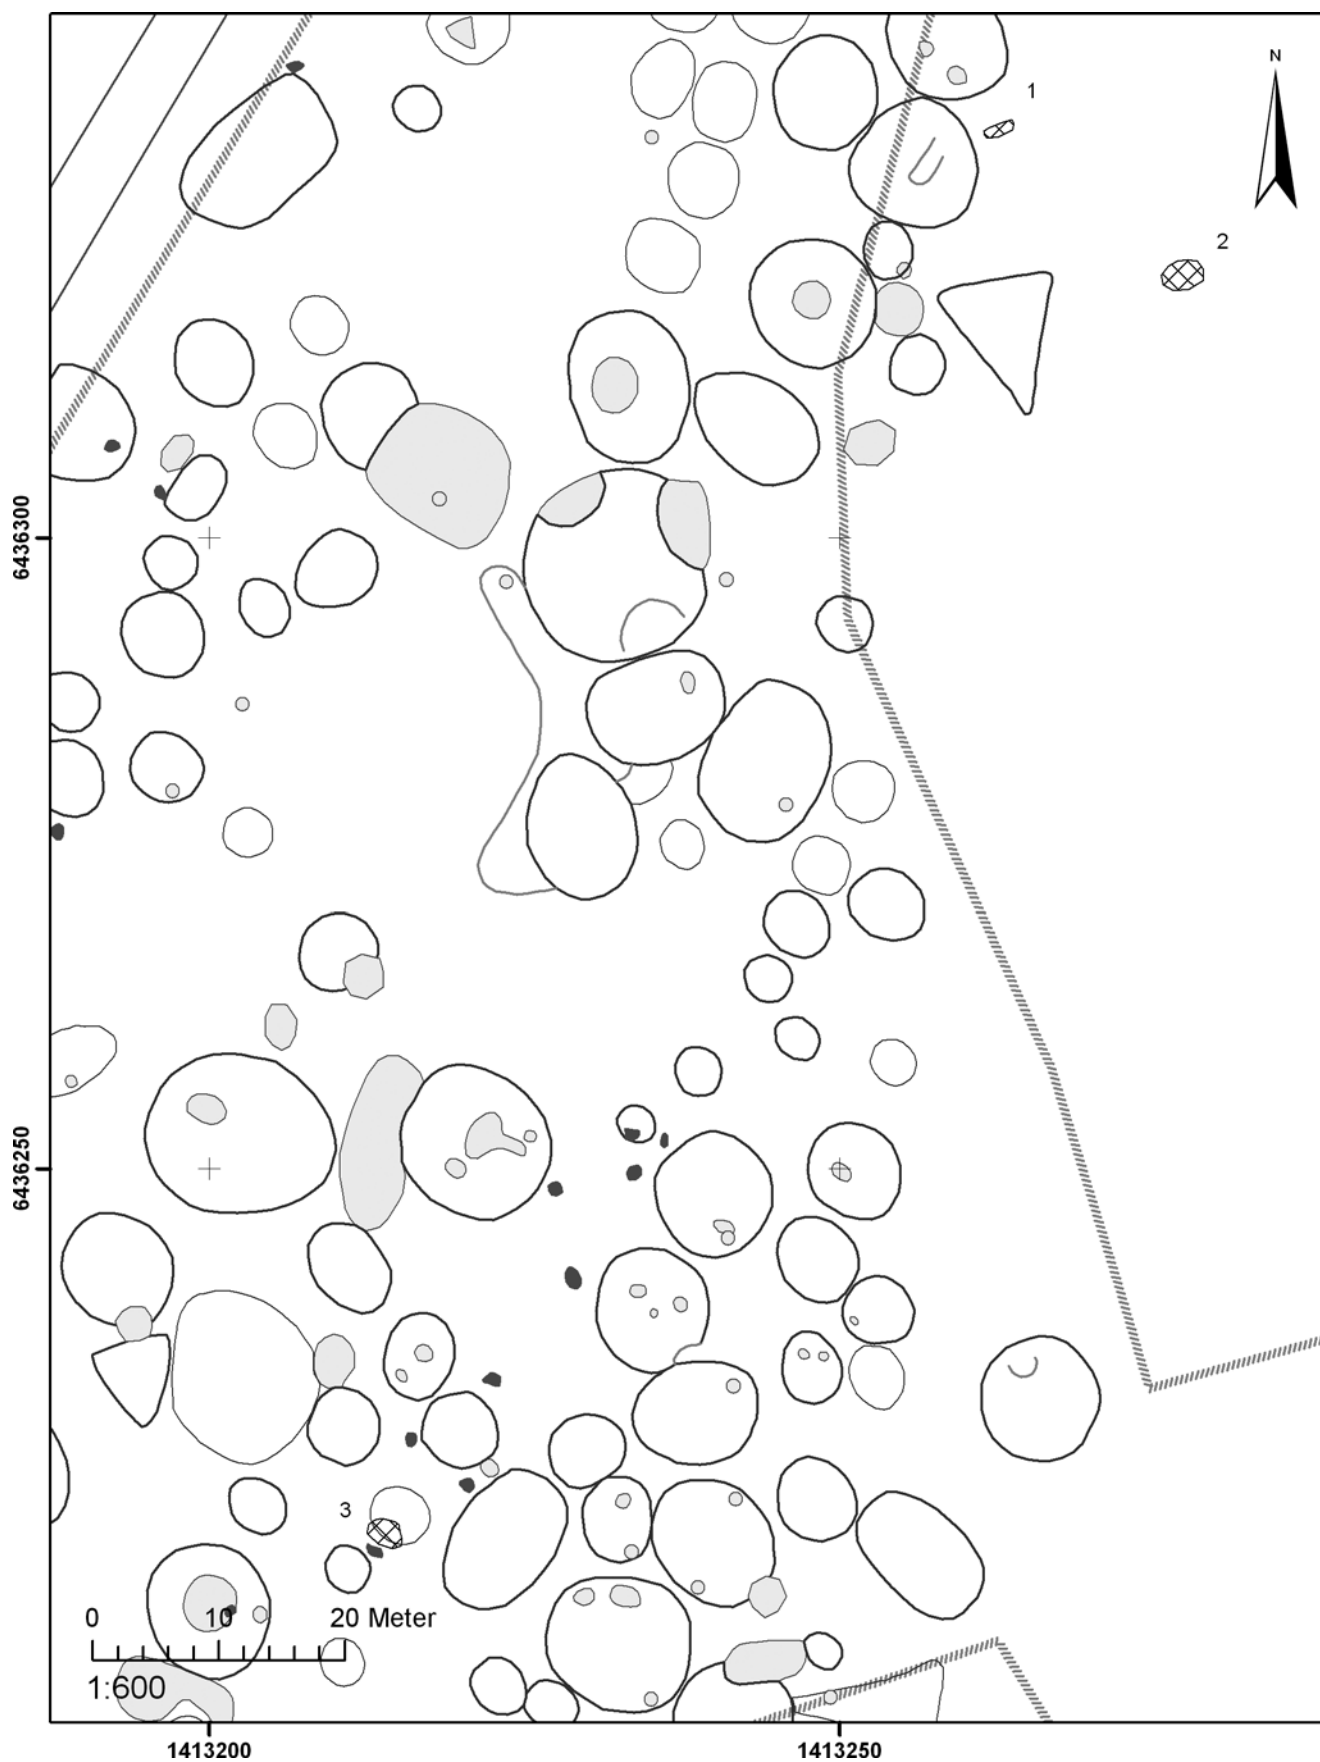
FIGUR 121. Visingsö 29:1. Tre rotvärtor åtgärdades på gravfältet under 2008.

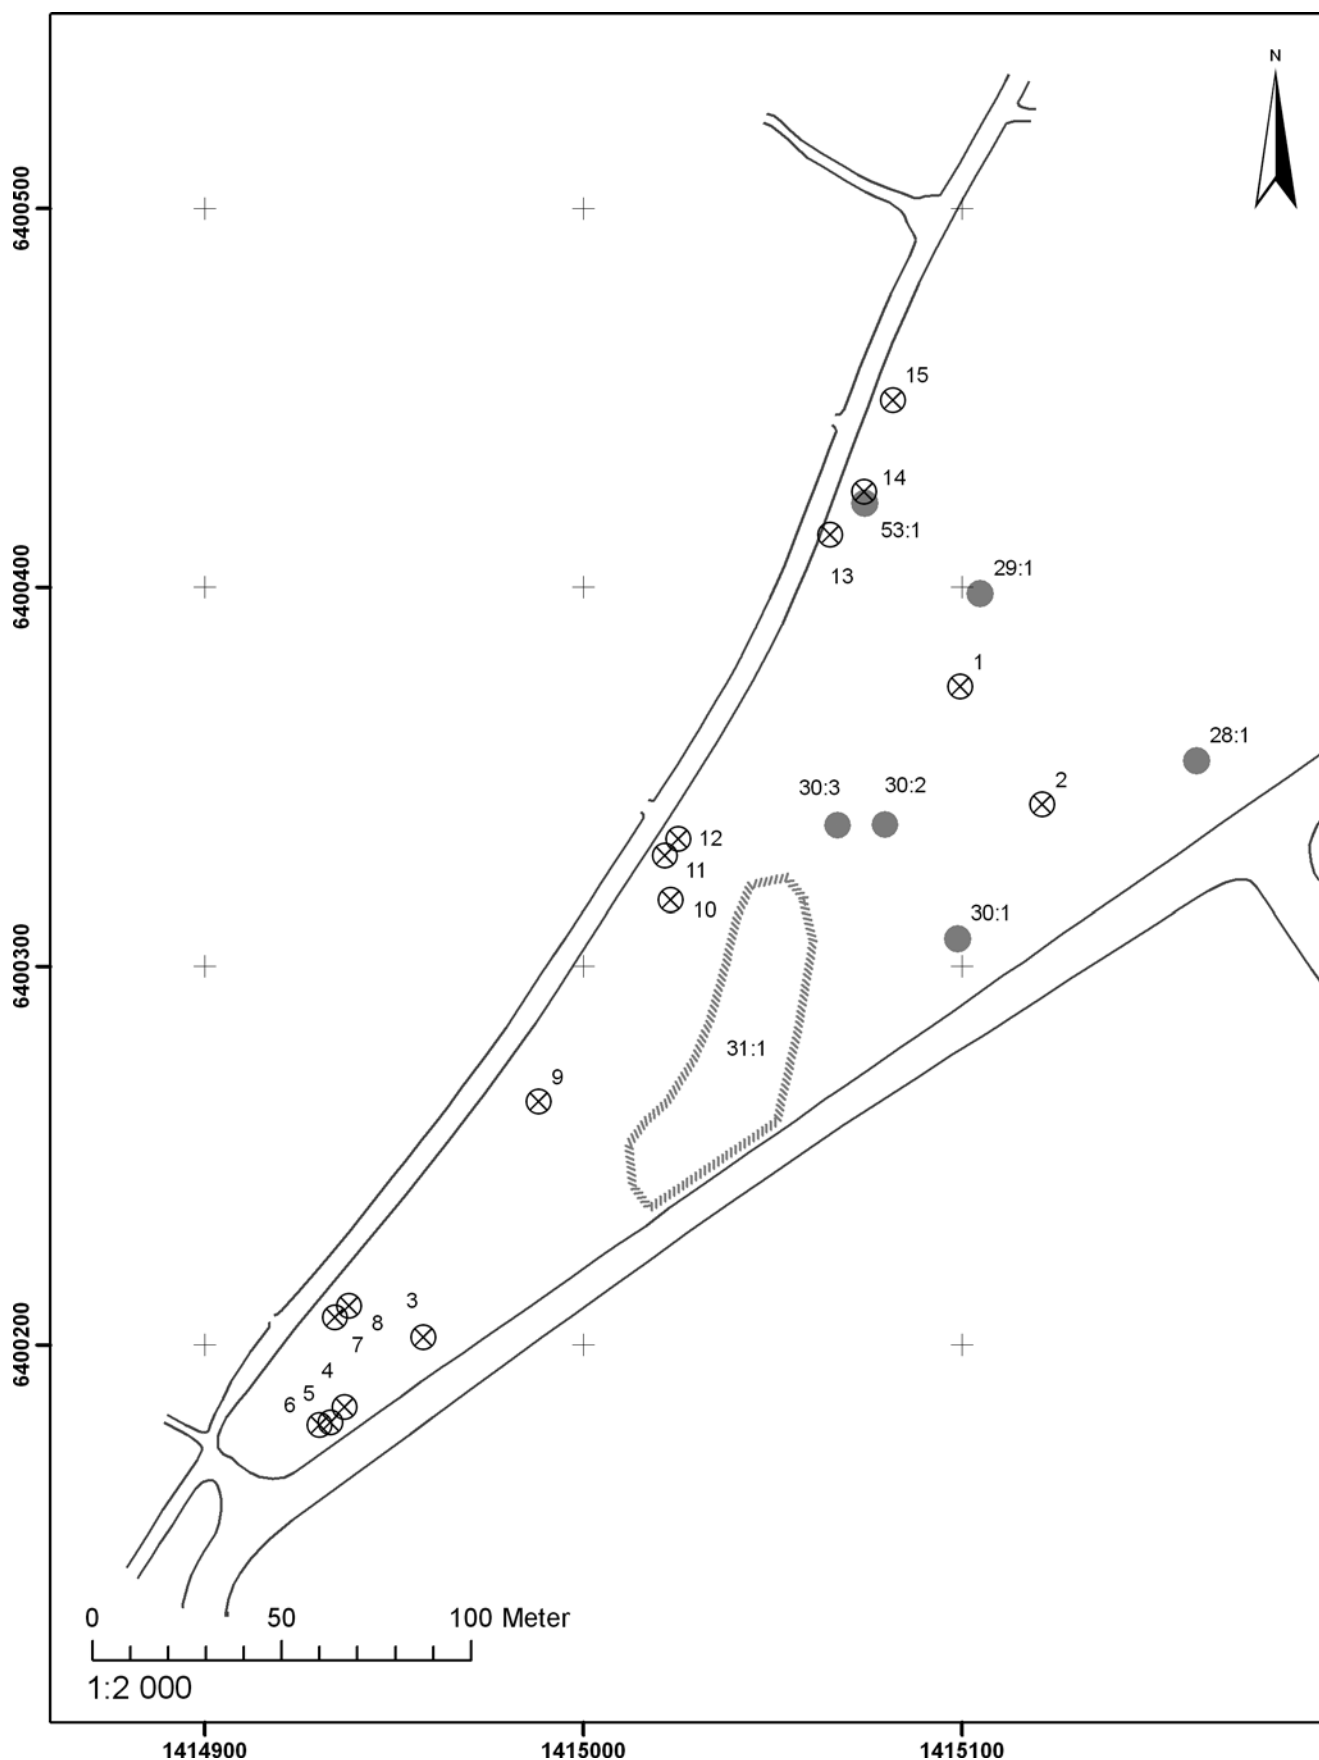
FIGUR 127. Öggestorp 31:1 m.fl. Femton rotvärtor fanns inom ett av länets fornvårdsobjekt, som berör flera fornlämningsnummer.

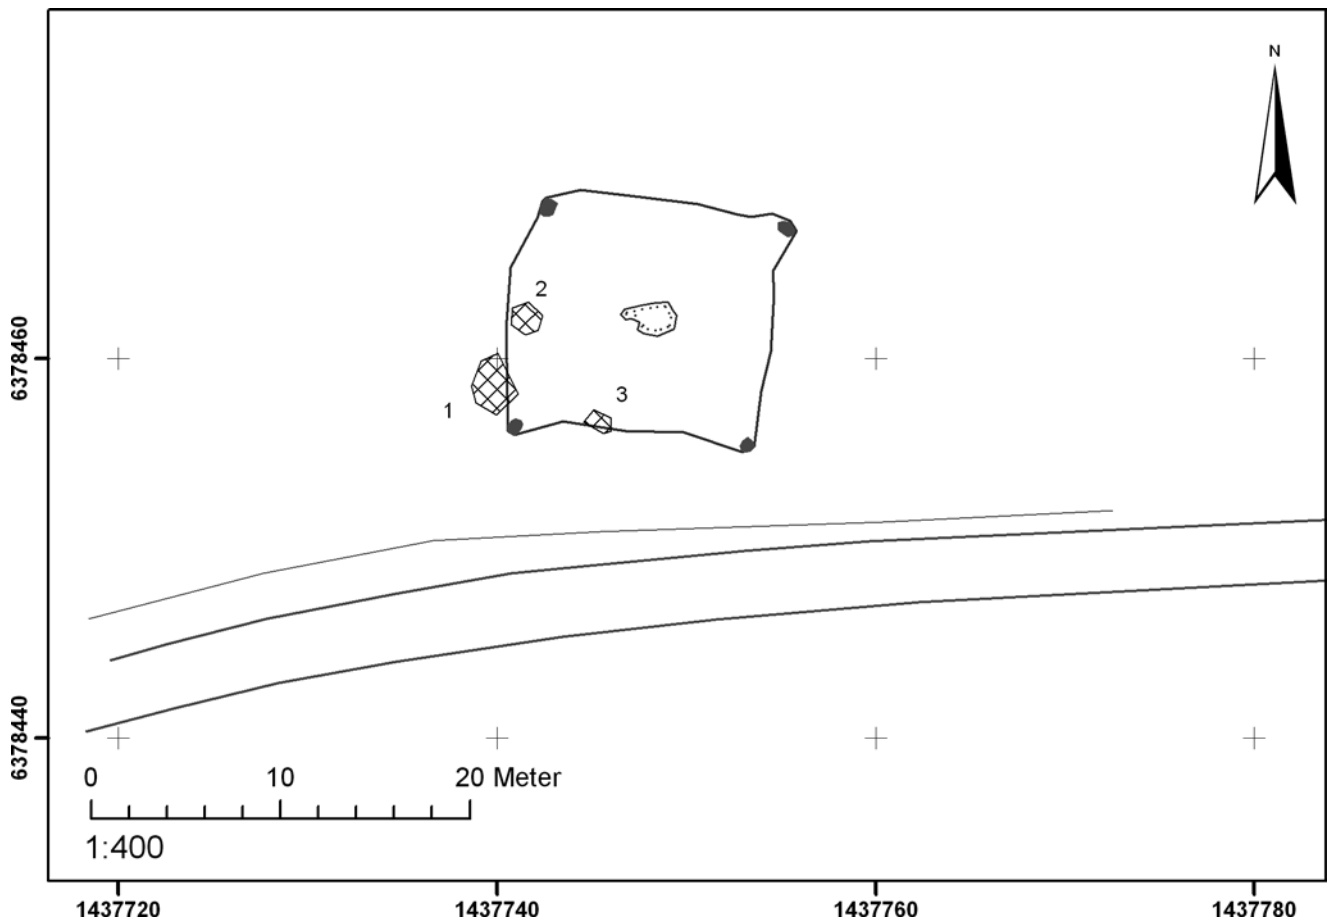
FIGUR 130. Norra Sandsjö 89:1 med inmätta rotvältor.

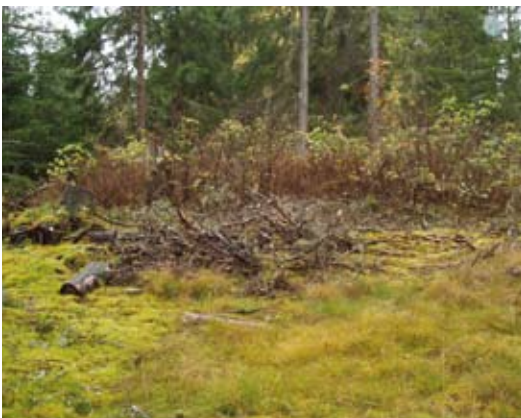
Sly och mindre träd växte över hela graven som dessutom nästan var helt täckt av ditkastade grenar efter att träd avverkats. Det mesta avlägsnades vid stormskadearbetet.

FIGUR 134. Hjälmseryd 80 före återställning.

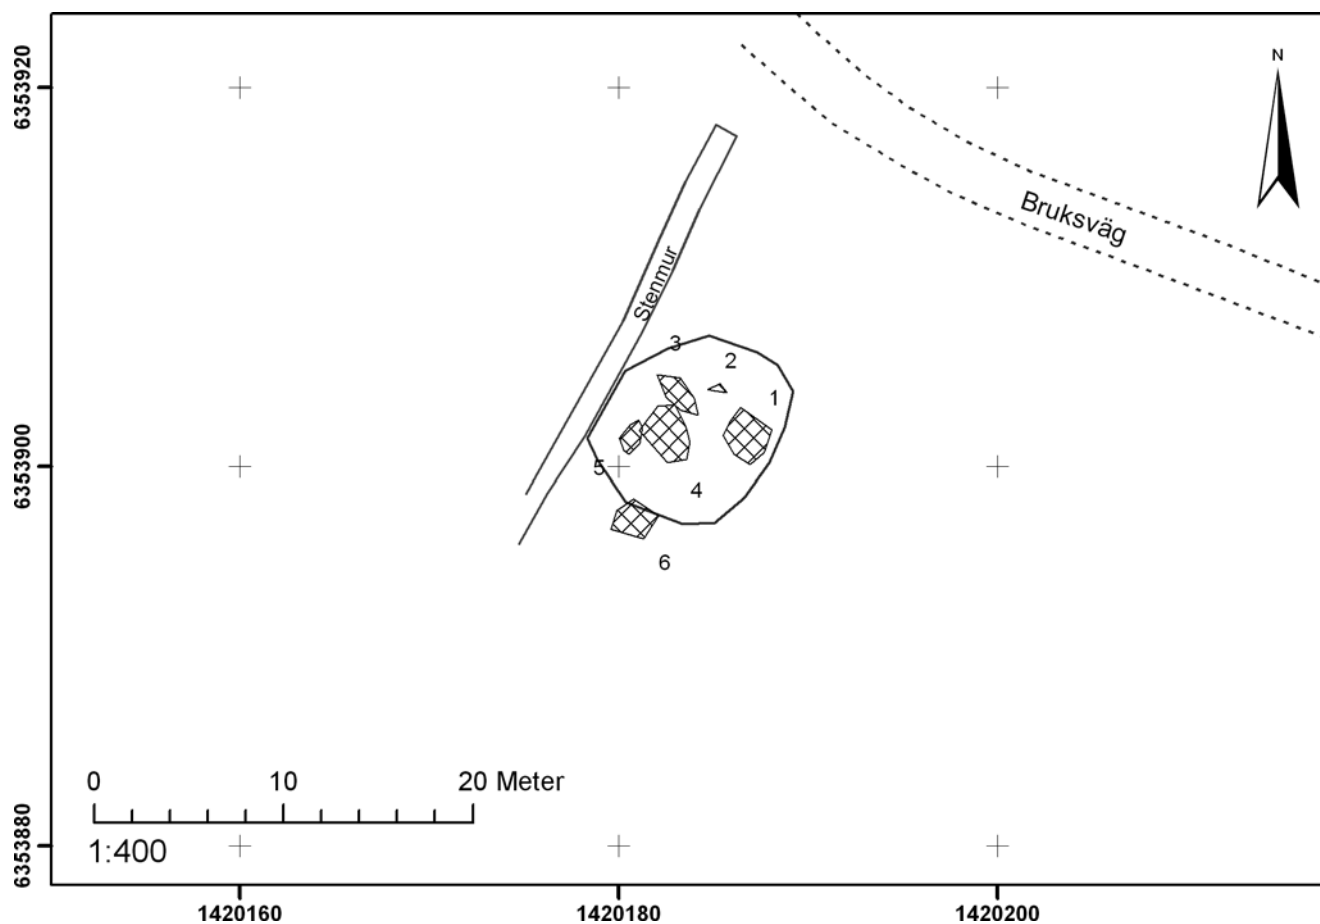
FIGUR 136. Hjälmseryd 80:1 och rotvältorna.

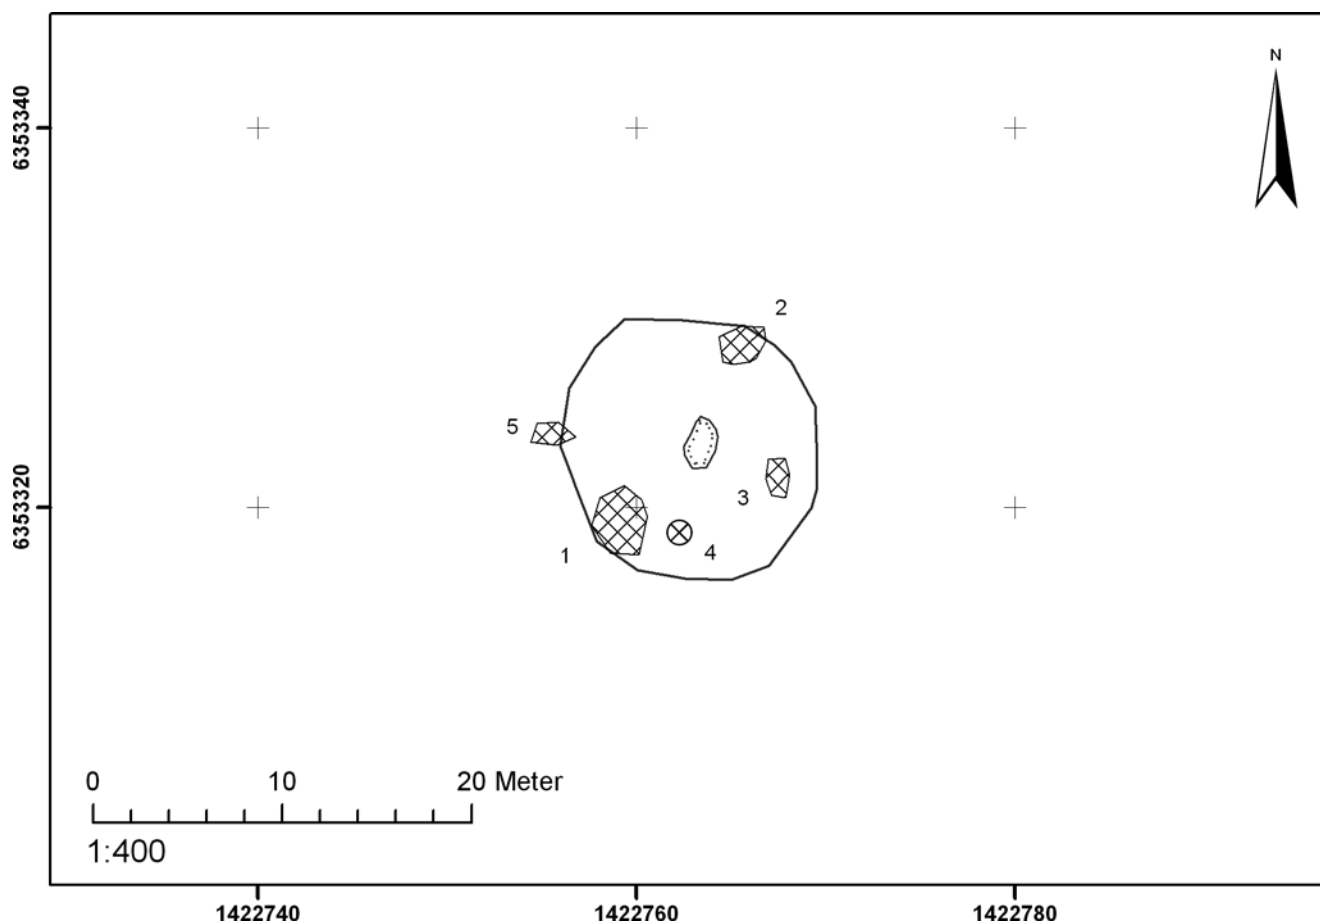
FIGUR 138. Hjälmseryd 193:1 och rotvältorna. Rotvälta nr 4 var så liten att den endast mättes in som en punkt.

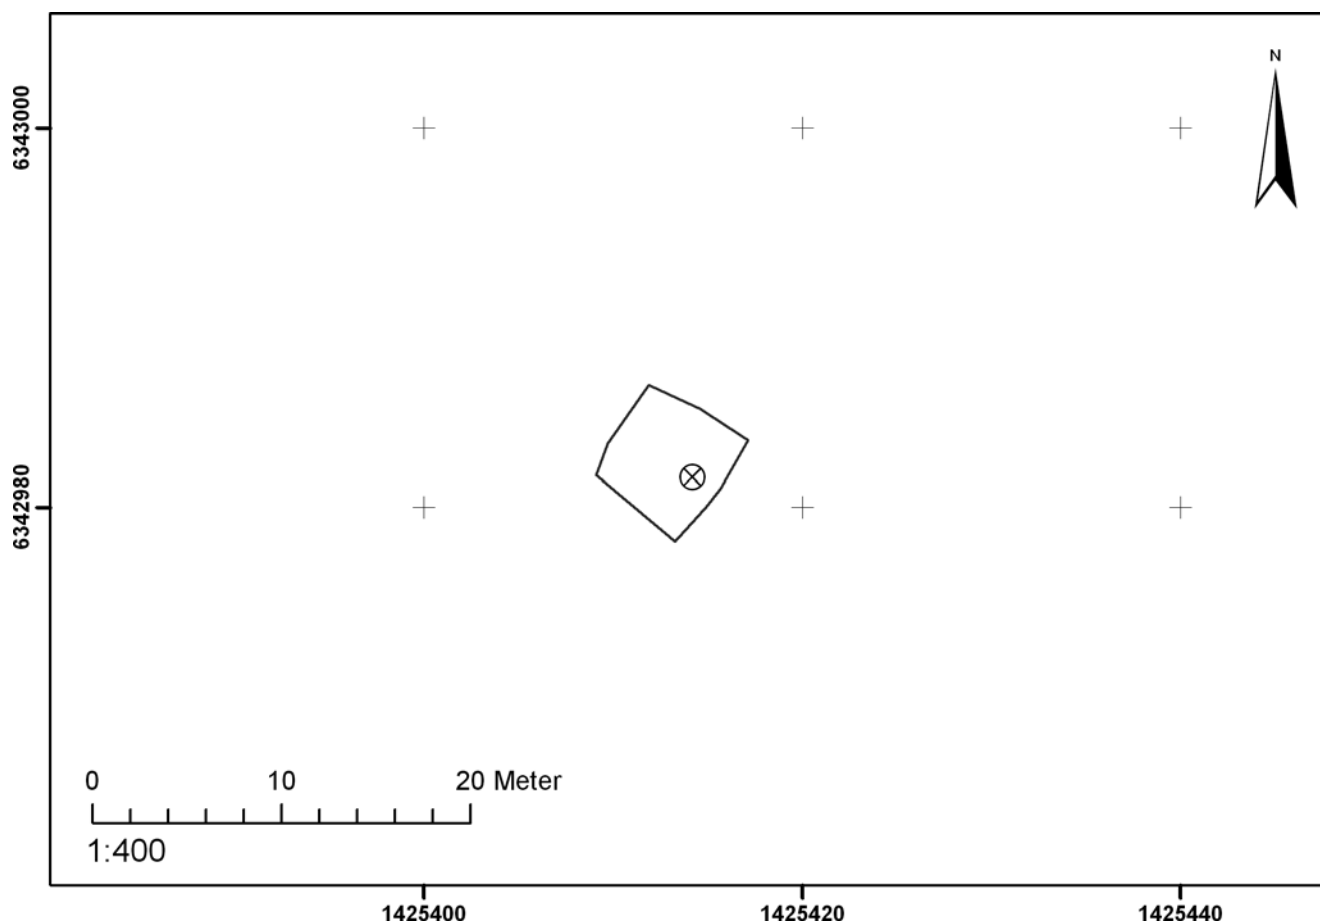
FIGUR 139. Hjälmseryd 237:1. Stensättning med en rotvälta.

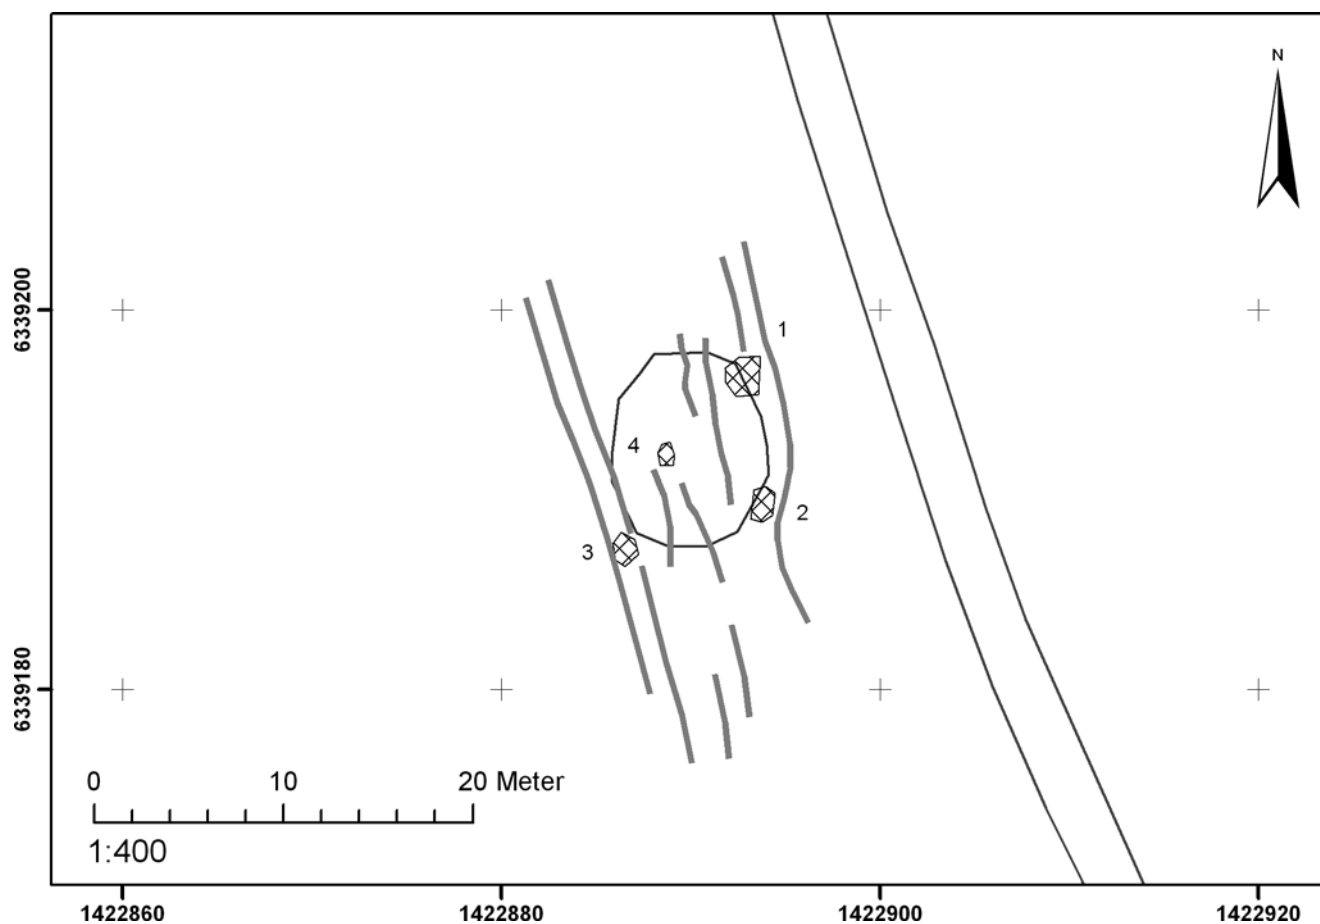
FIGUR 141. Hjälmseryd 244:1 och rotvältorna. Körspåren täcker en mycket större yta än de som syns på kartan, endast de i närheten av graven mättes in.

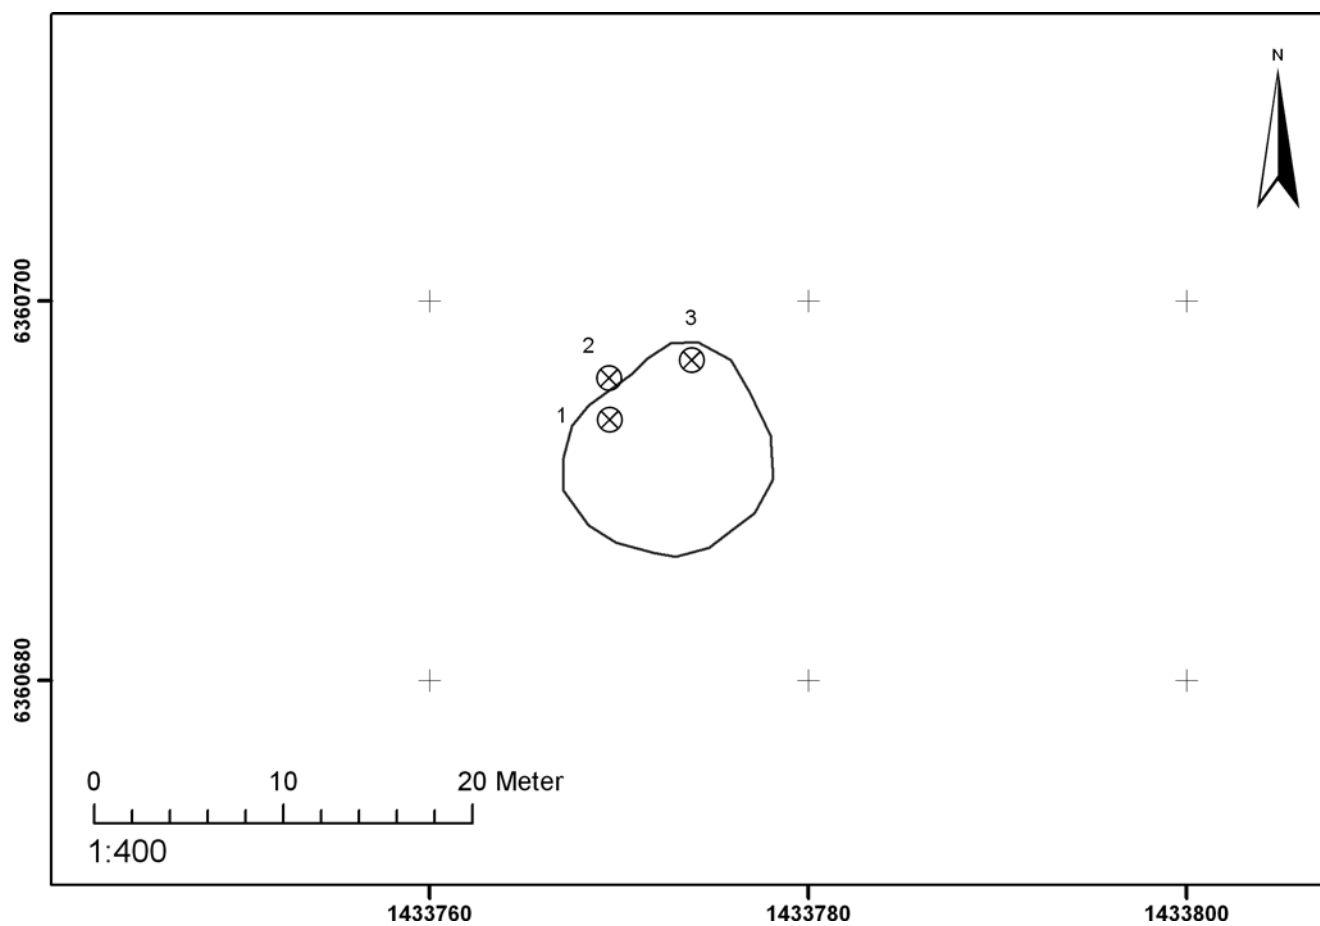
FIGUR 147. Hjärtlanda 17:1. Stensättning med fyra rotvältor.

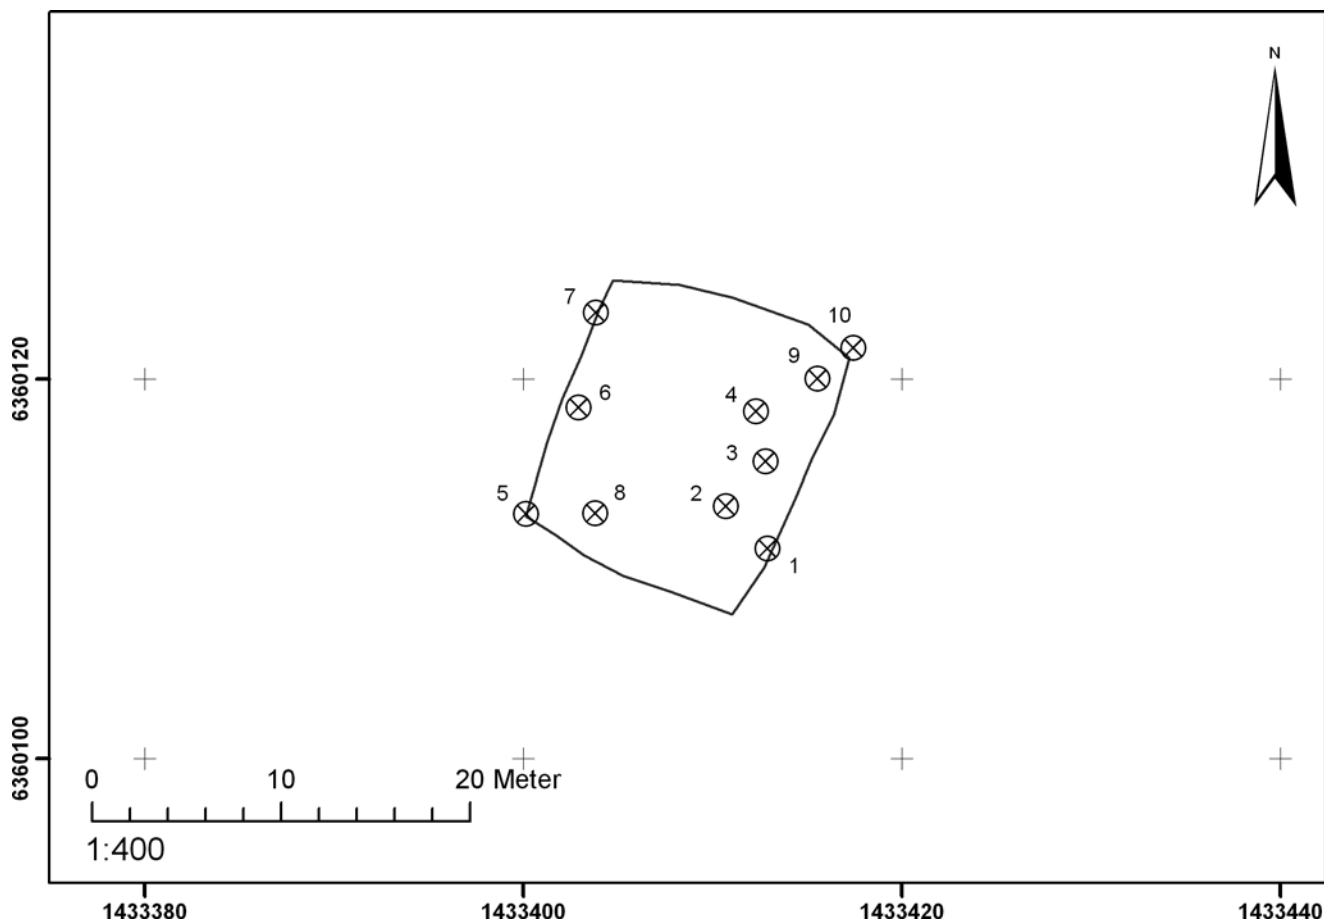
FIGUR 150. Hjärtlanda 18:1. Kvadratisk stensättning med tio rotvältor.

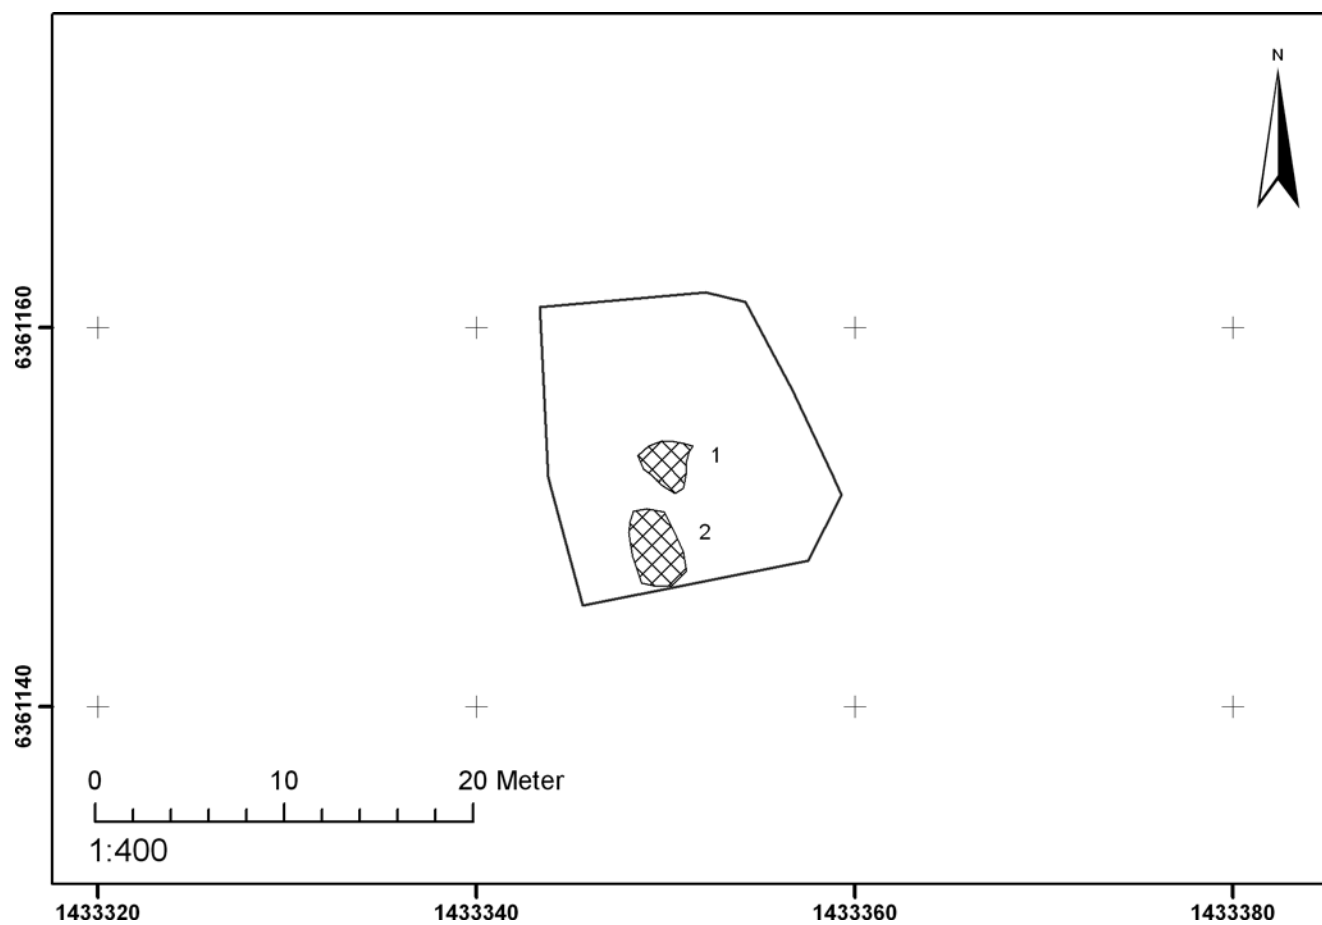
FIGUR 152. Hjärtlanda 24:1. Kvadratisk stensättning med två rotvältor.

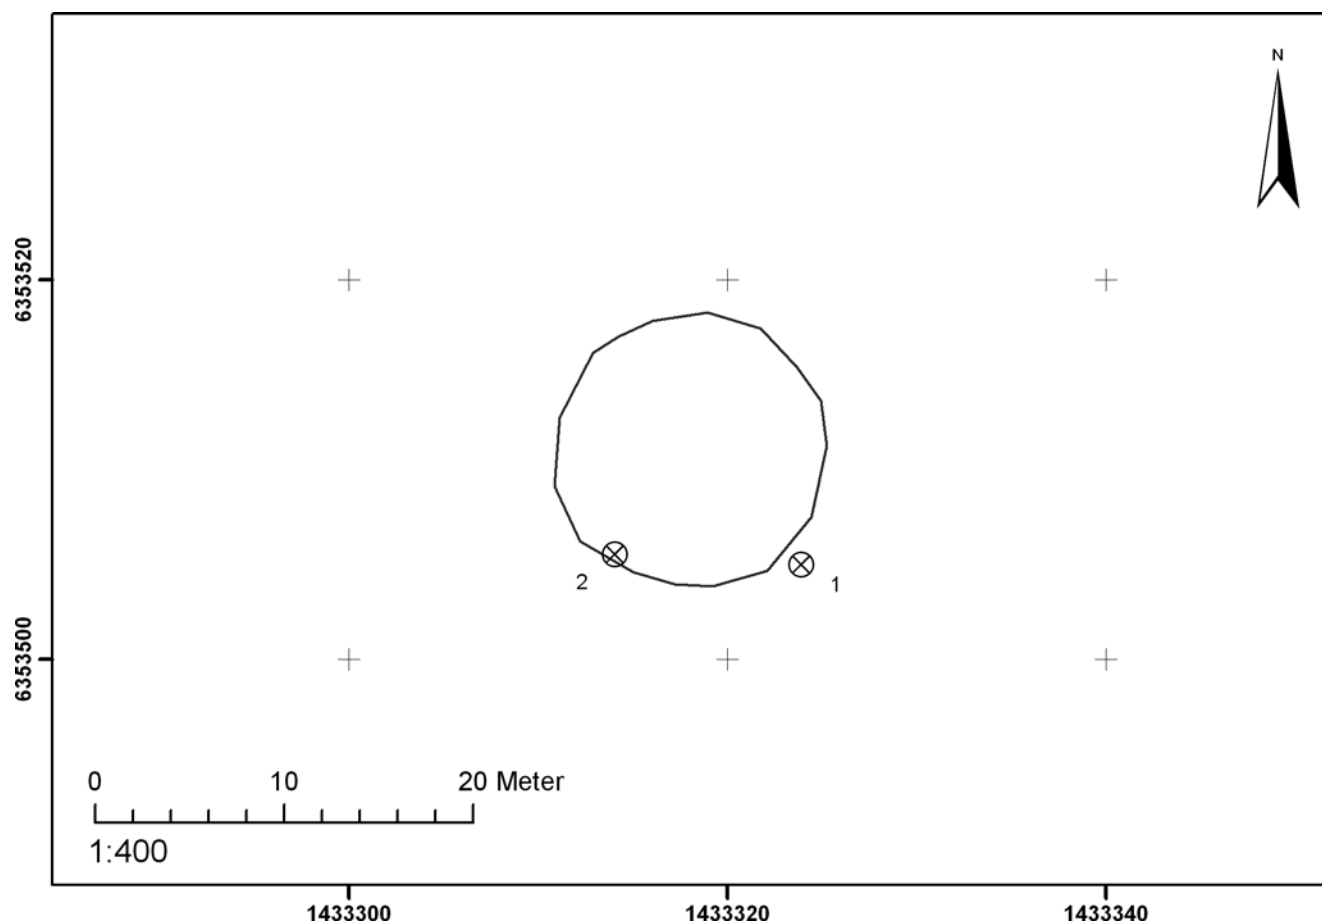
FIGUR 156. Hultsjö 49:1. Röse och två rotvältor.

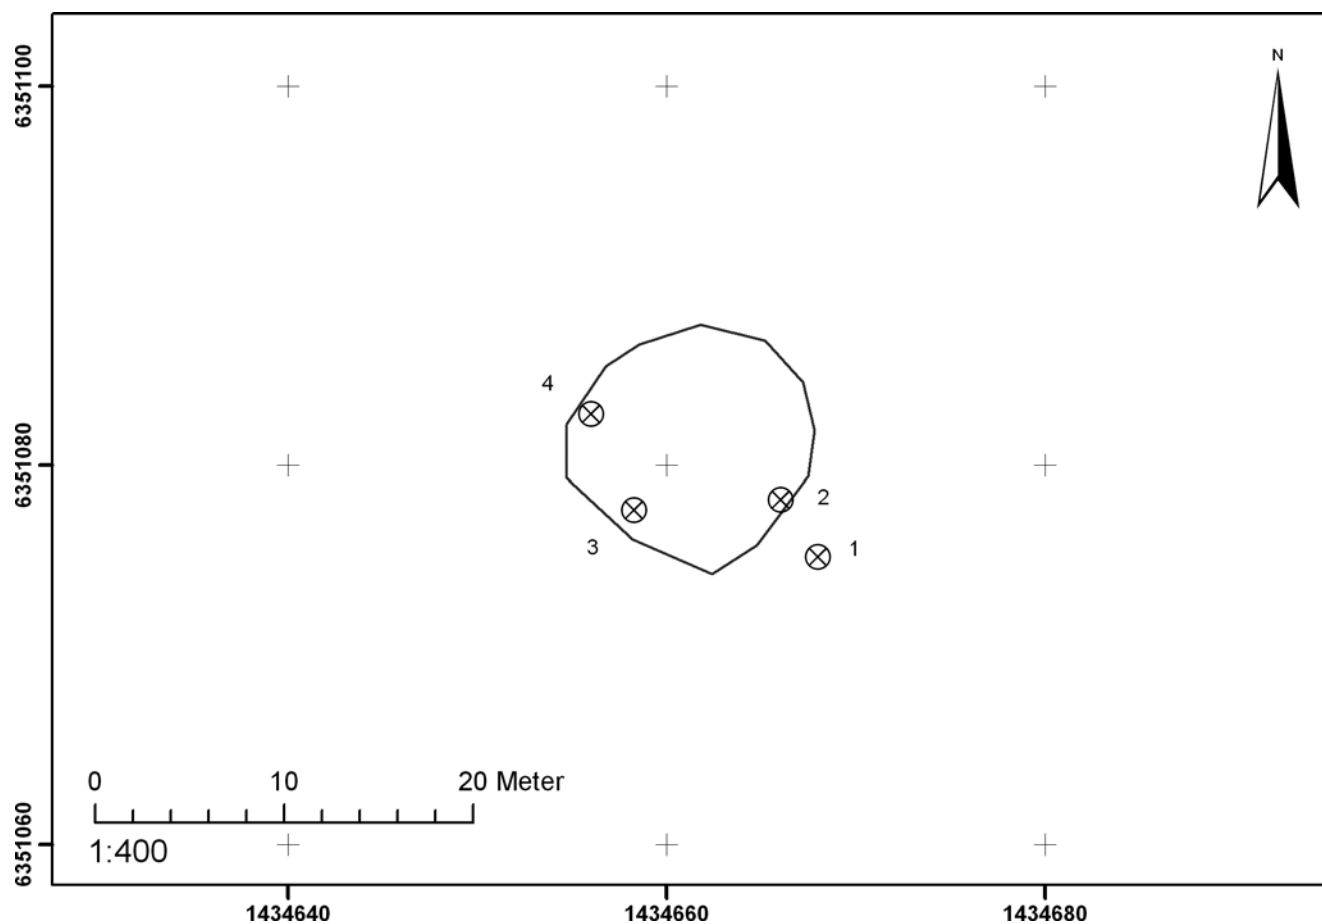
FIGUR 159. Hultsjö 53:1. Stensättning och fyra rotvältor.
