Gudrun och Per – en stormig historia

Efterundersökning och återställning av stormskadade gravar och gravfält
i Jönköpings län, etapp 5–7

JÖNKÖPINGS LÄNS MUSEUM
Arkeologisk rapport 2010:09
Jenny Ameziane, Jan Borg, Anna Gustavsson,
Anders Kraft, Ingvar Røjder och Mats Sandin

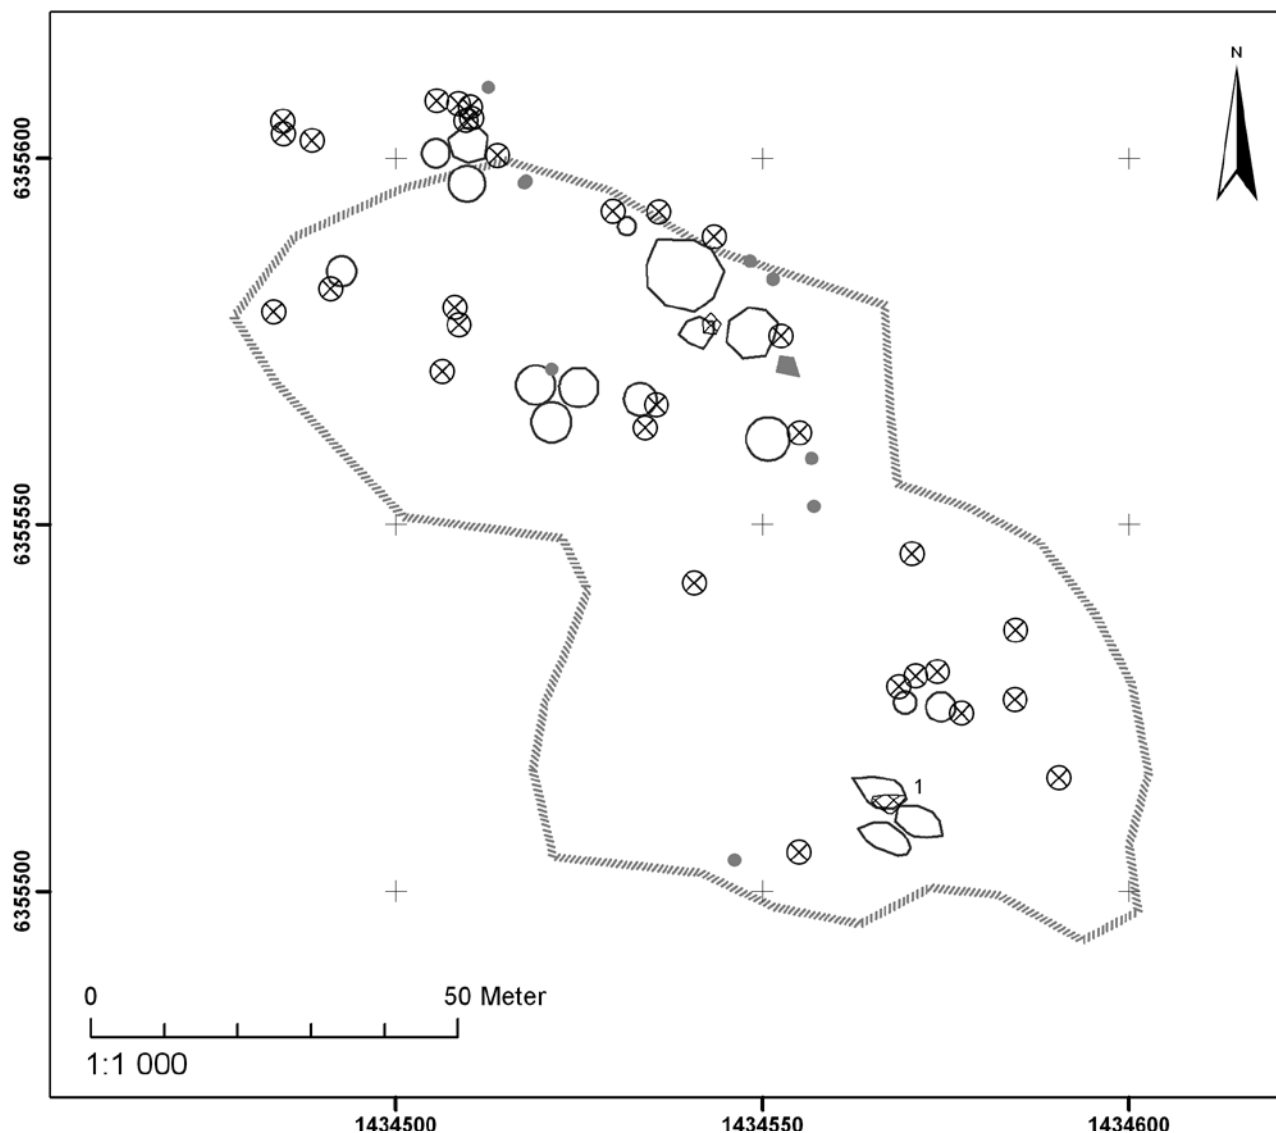
FIGUR 164. Hultsjö 74:1. En rotvålta undersöktes i gravfältets södra del (rotvålta 1). Tidigare har ett trettiotal rotvältor åtgärdats. Flertalet av dessa är markerade på kartan. Endast ett fåtal av gravfältets 160 gravar har kunnat mätas in.

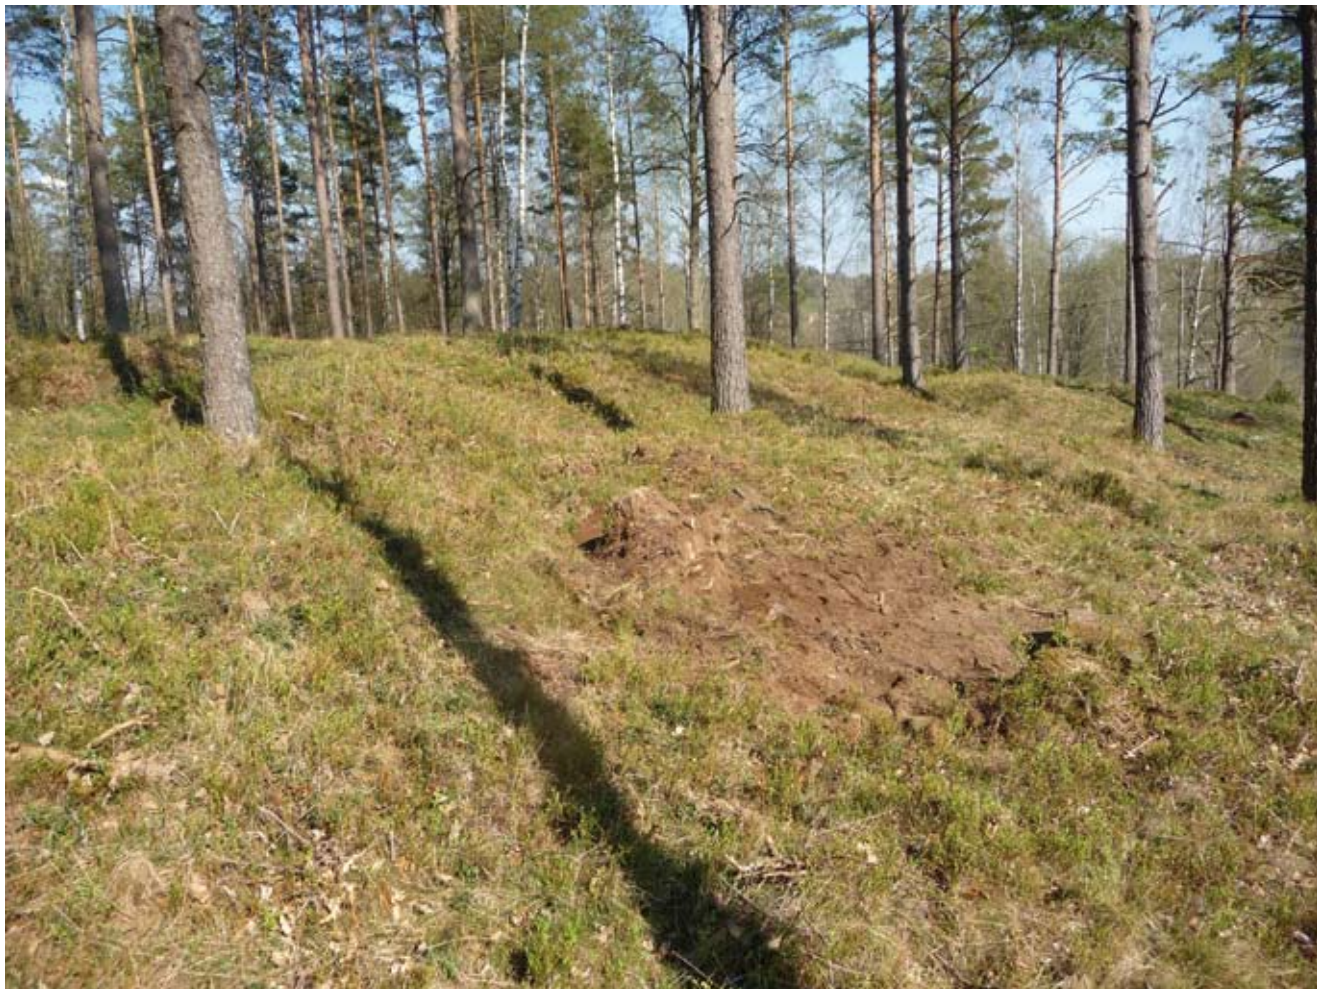
FIGUR 165. Rotvältan mellan gravhögarna efter återställningen. Hultsjö 74:1 är ett av socknens finare gravfält.

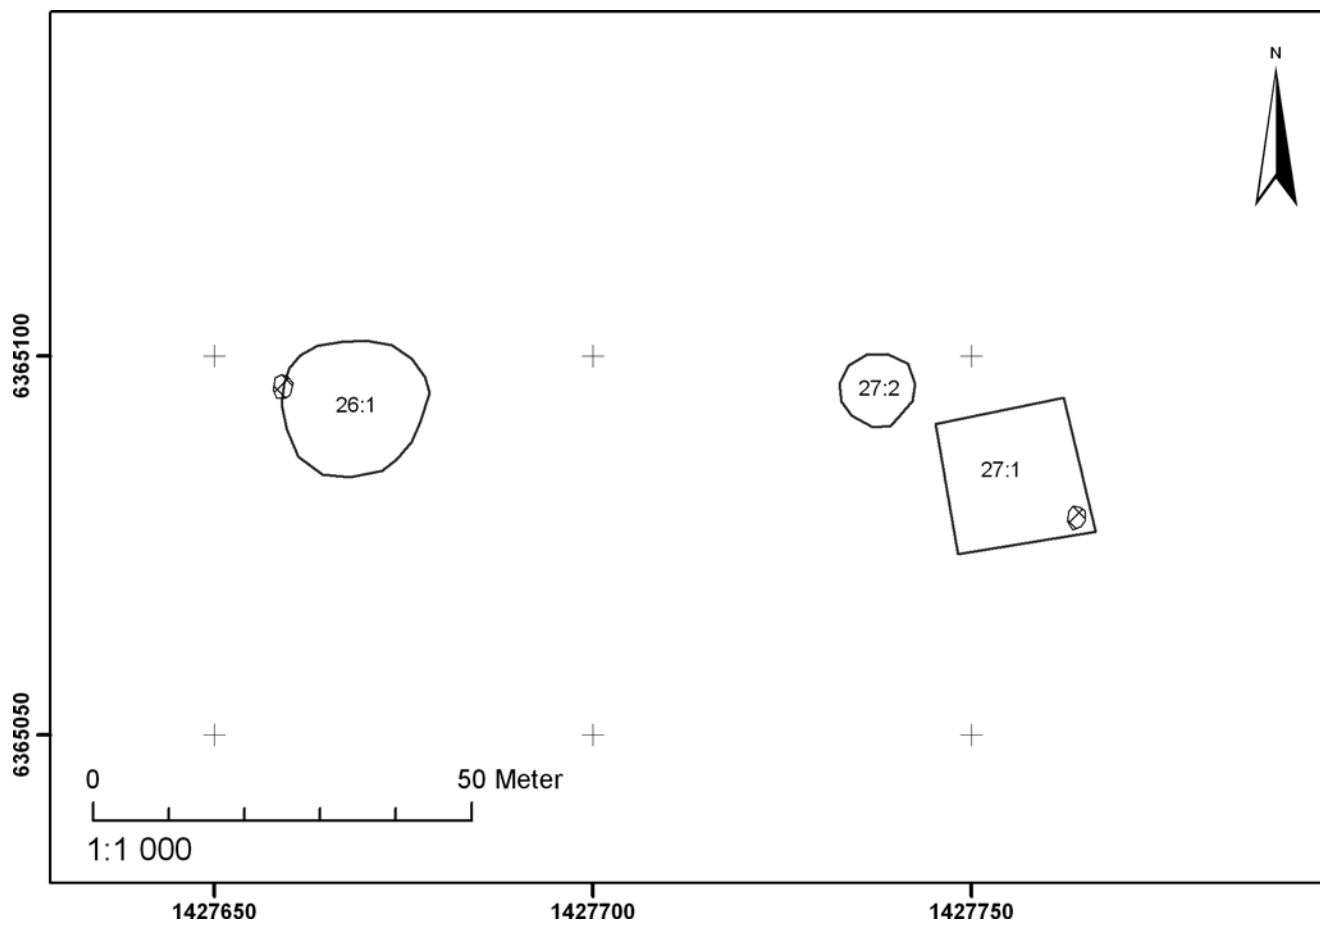
FIGUR 170. Norra Ljunga 26:1 och 27:1. En rund och en kvadratisk stensättning med var sin rotvälta.

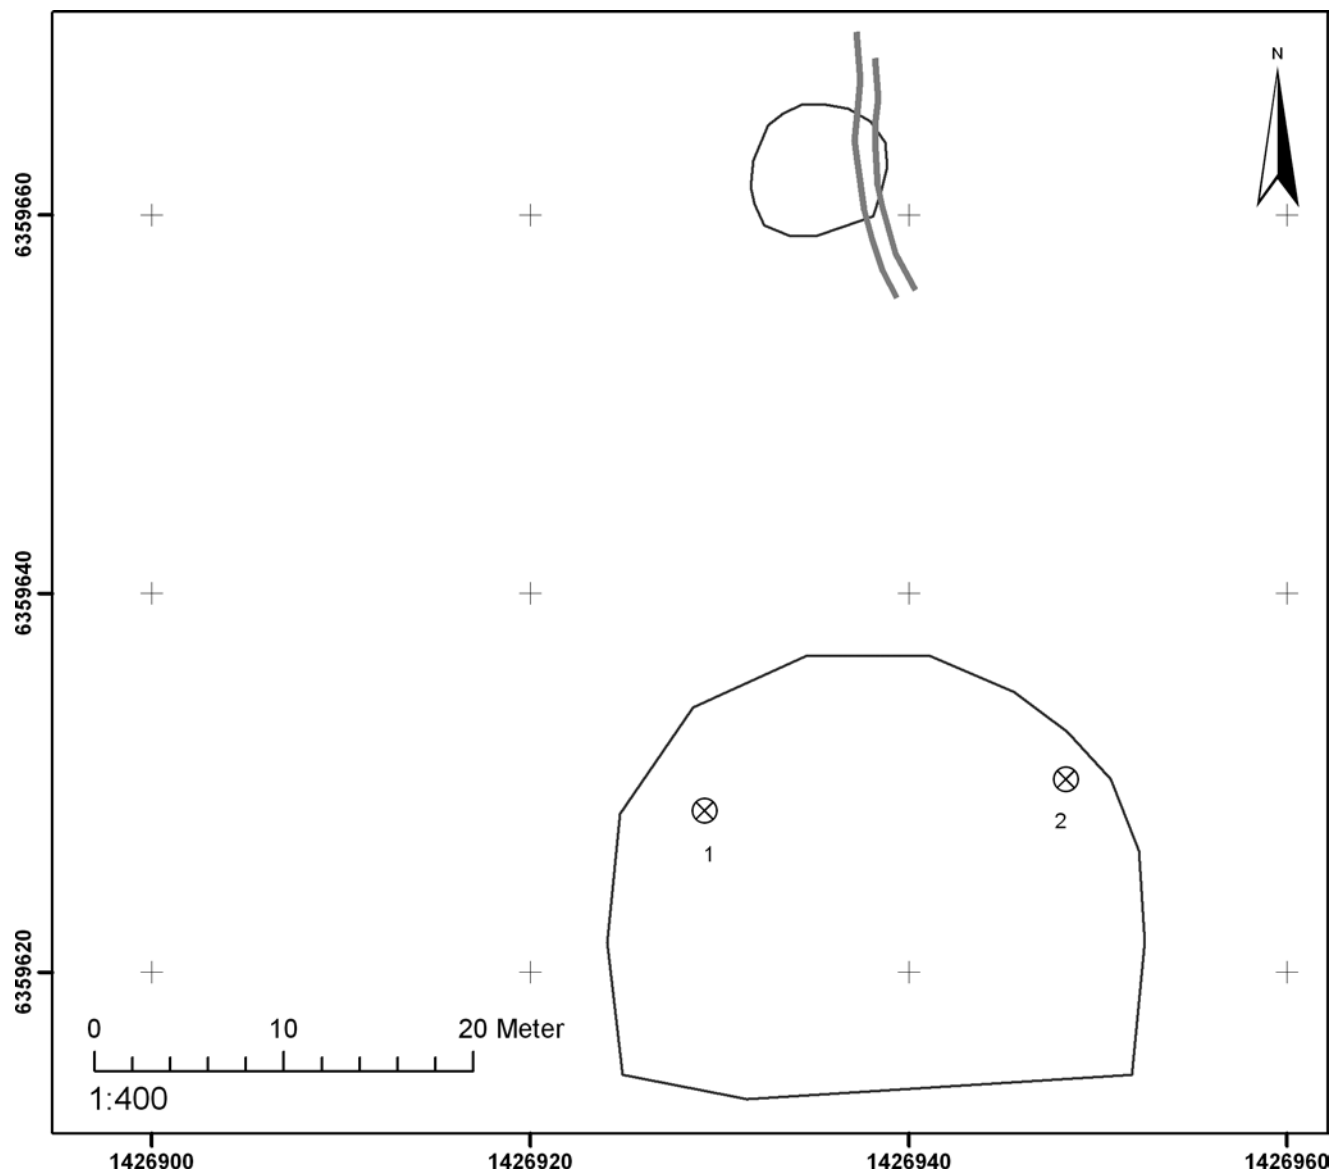
FIGUR 171. Norra Ljunga 43:1. Röse med två rotvältor. Körskador noterades på den närliggande stensättningen 43:2.

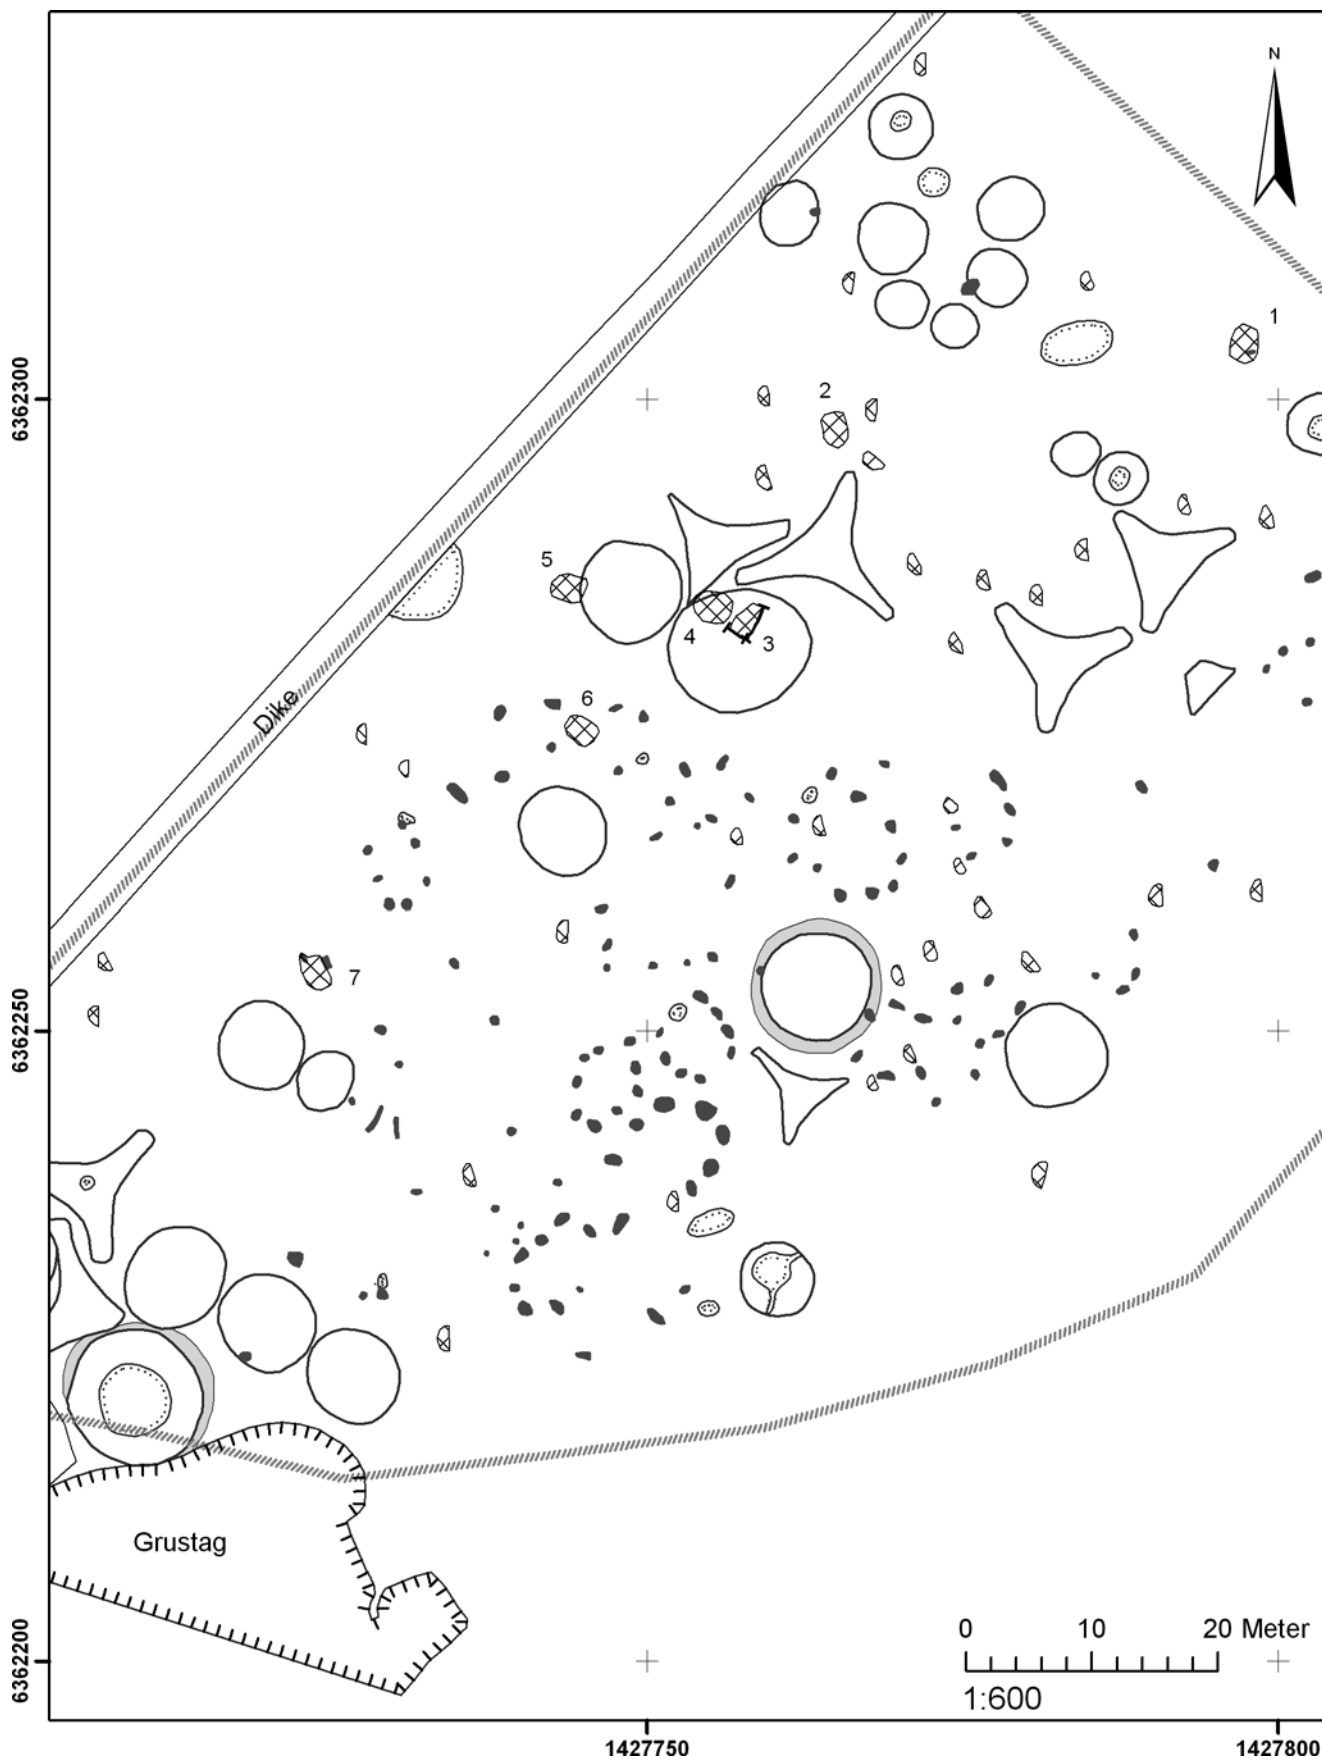
FIGUR 174. Norra Ljunga 50. Gravfält med sju åtgärdade rotvälar. Övriga markerade rotvälar åtgärdades 1974 (Areslätt arkivrapport). Notera de markerade profilerna i rotvälta 3. Kartan är rektifierad genom inmätning av enstaka gravar.

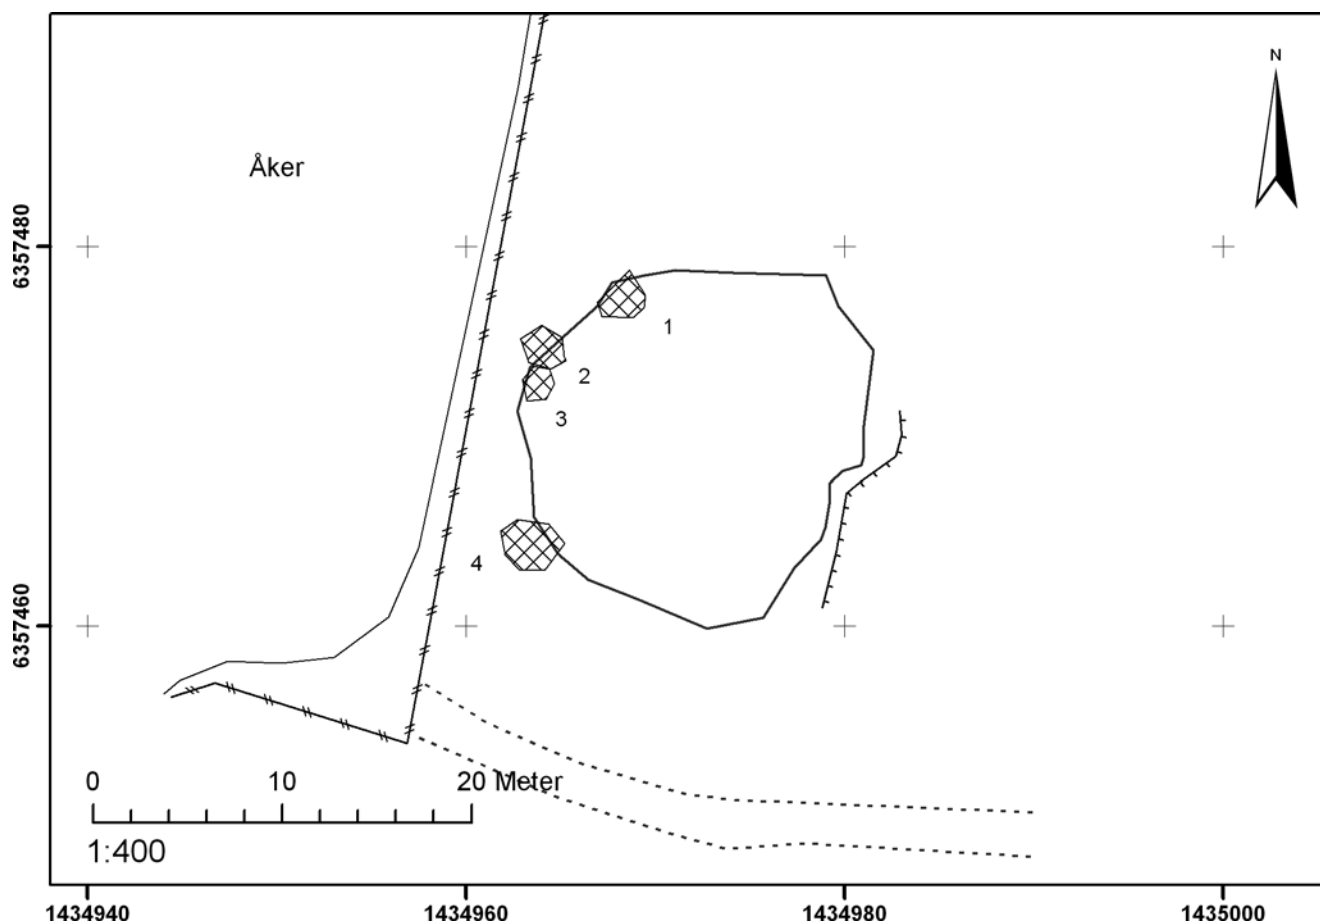
FIGUR 181. Röset Skepperstad 19:1 och dess rotvältor.

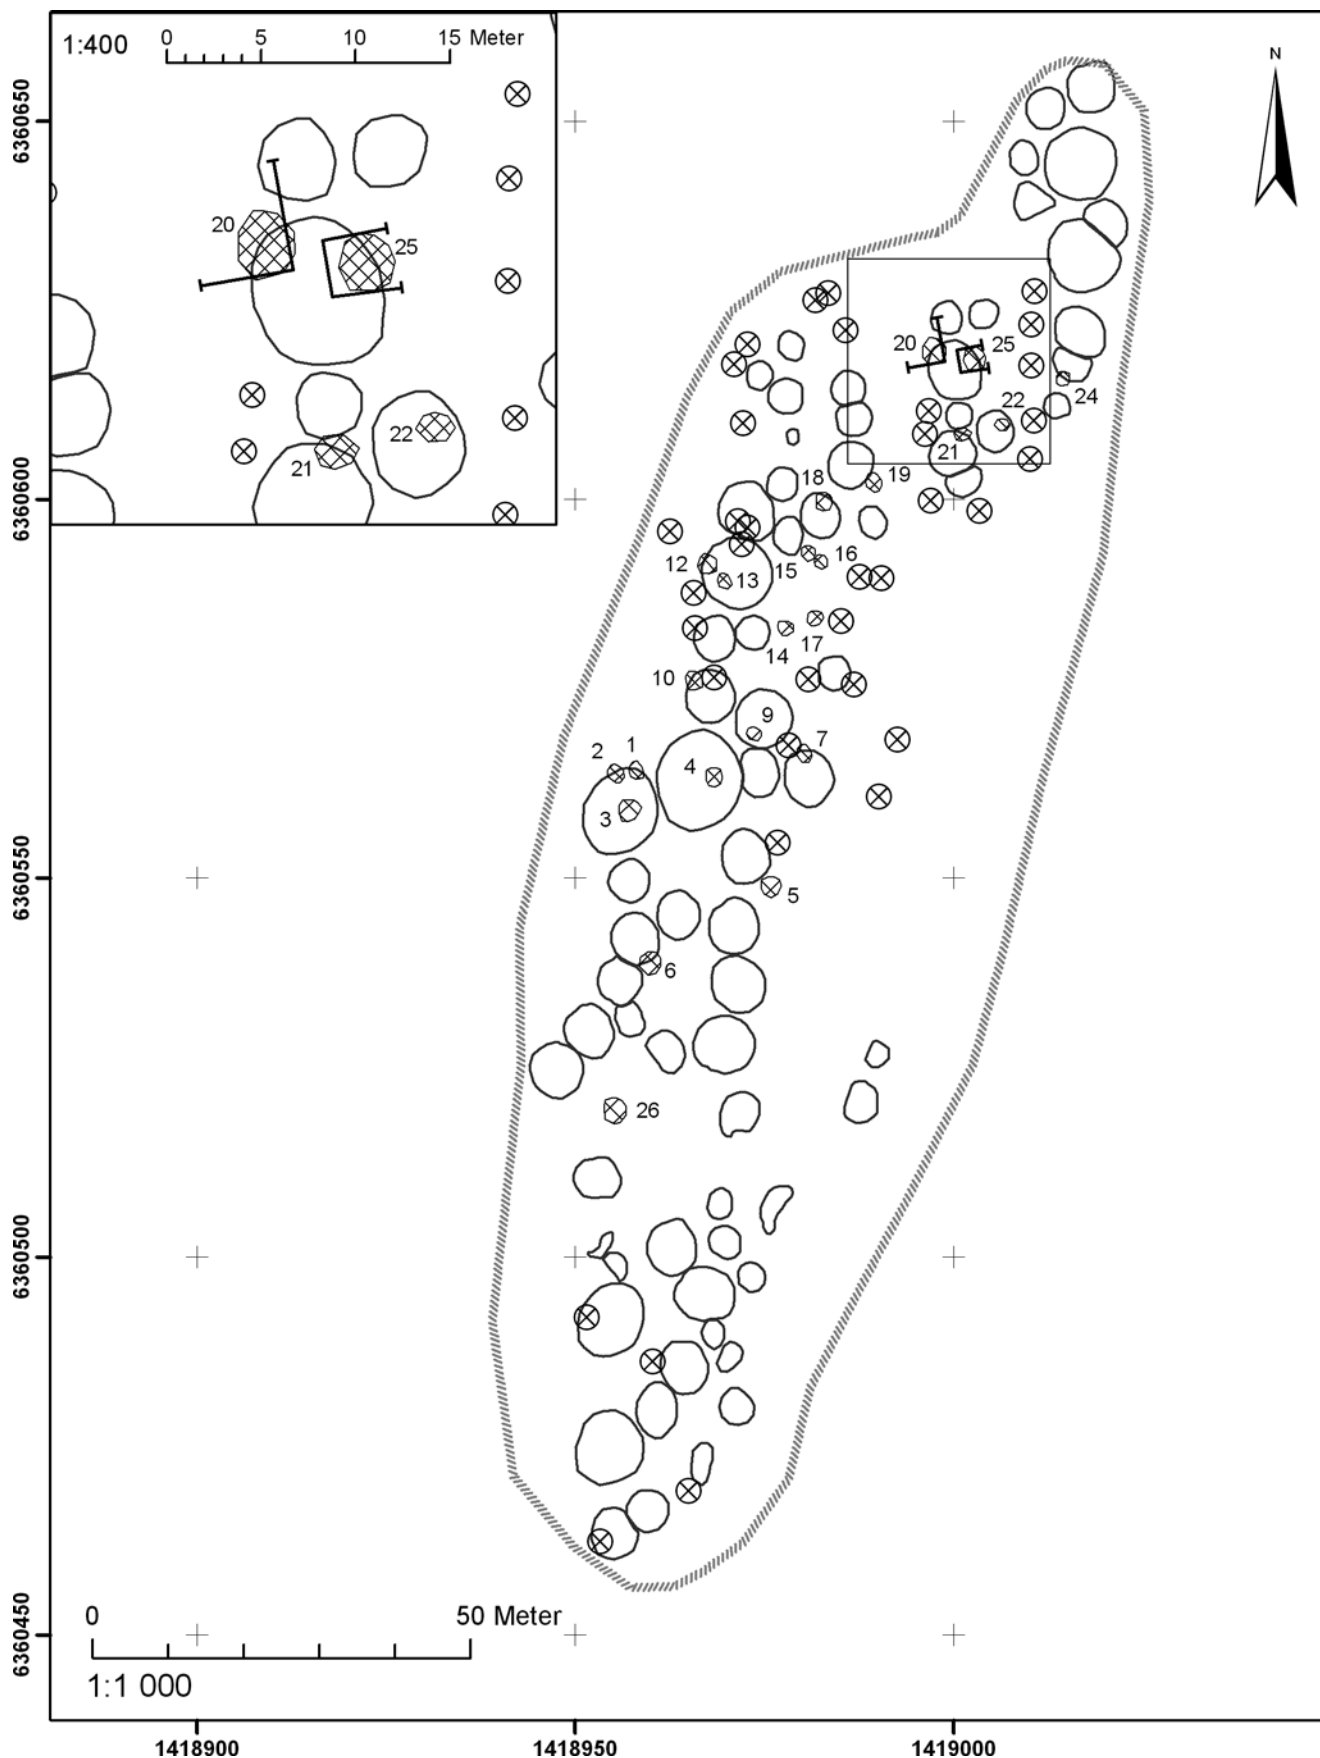
FIGUR 187. Vrigstad 14:1. Gravfält med sextioen rotvältor. De tjugosex borttagna rotvältorna är numrerade, övriga rotvältor är markerade men saknar numrering. Kartan är rektifierad utifrån den äldre gravfältskartan upprättad av N. Gillgren 1936.

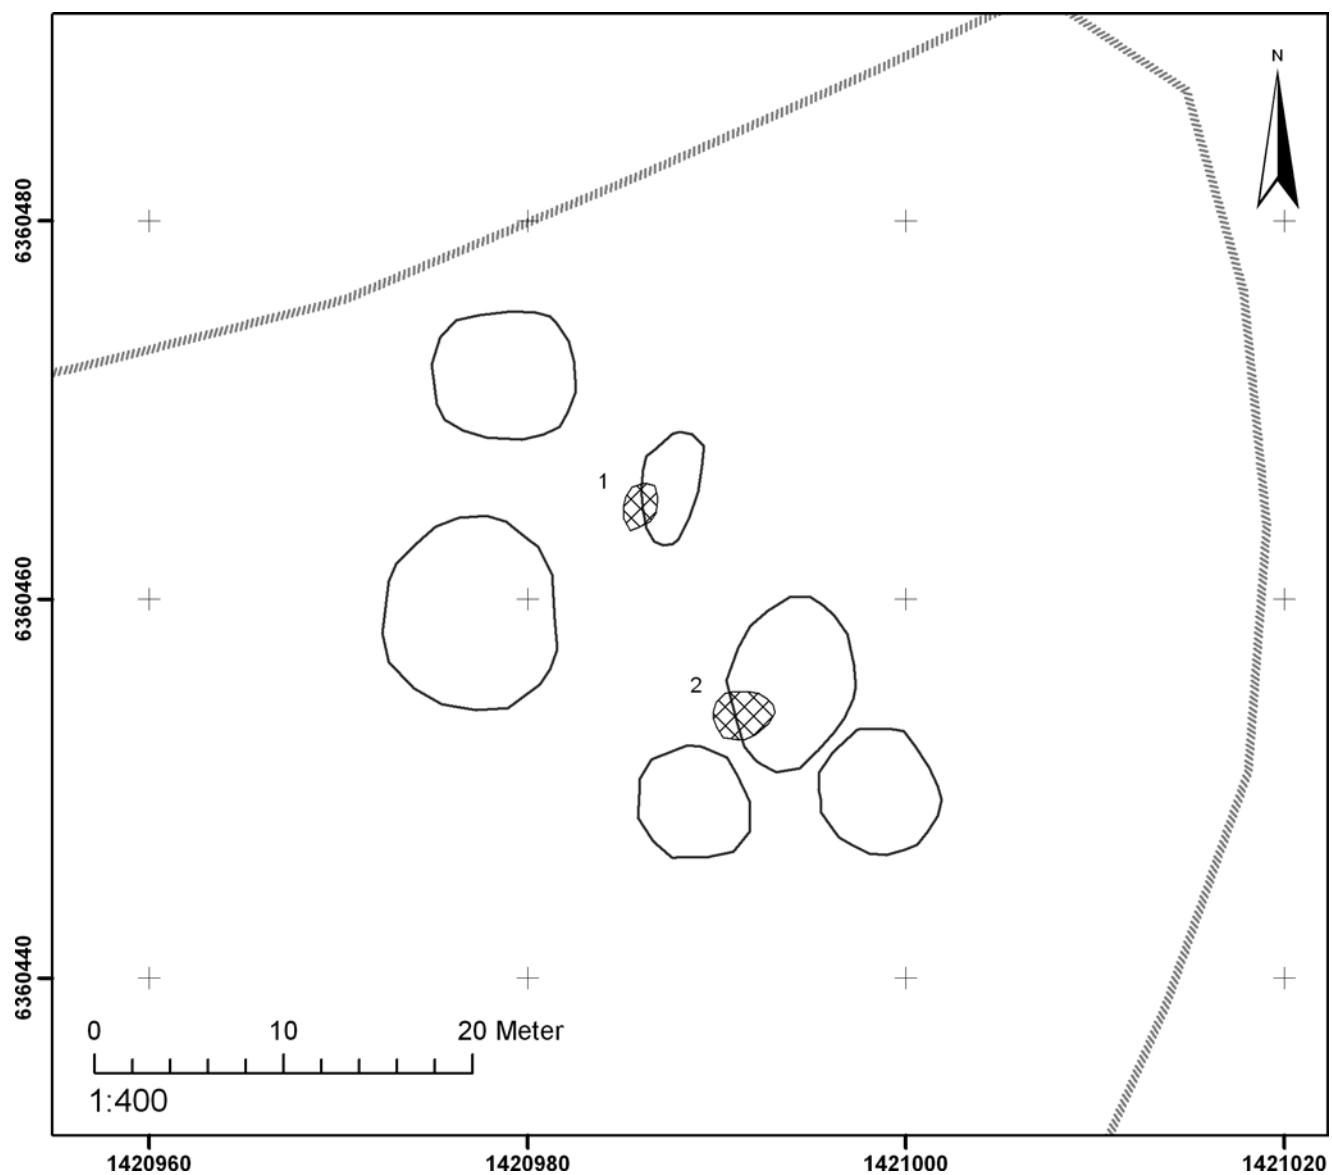
FIGUR 193. Vrigstad 15:1. Rotvältor i två av gravarna.

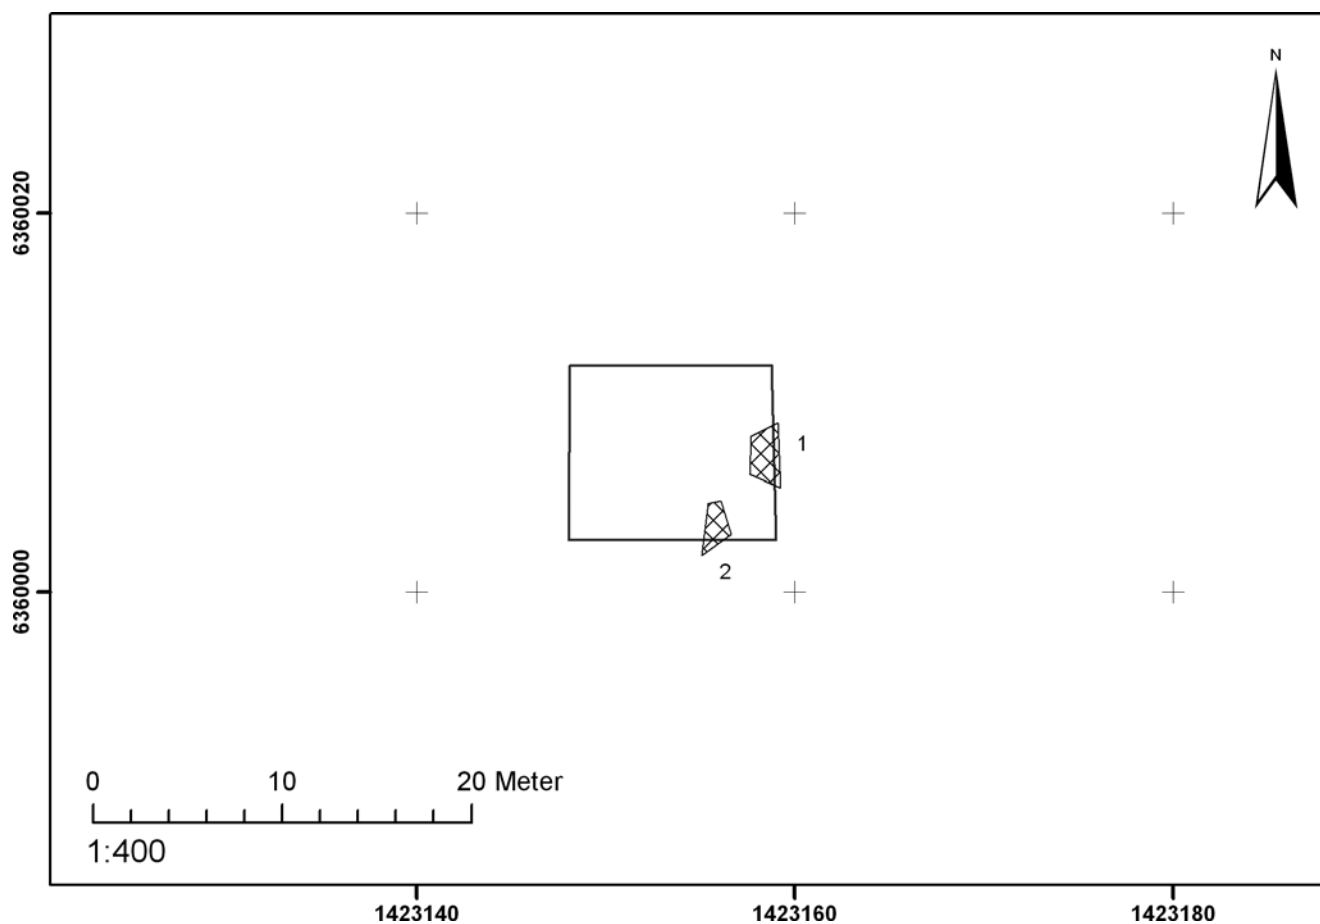
FIGUR 194. Vrigstad 96:1 benämns numera kvadratisk röseliknande stensättning. I graven fanns två rotvältor. I närområdet finns även ett större antal röjningsrösen, som inte är registrerade; några var gravliknande. En ny inventering bör göras för att avgöra om ytterligare gravar förekommer. Om så är fallet kan stensättningen utgöra en del av ett hittills okänt mindre gravfält.

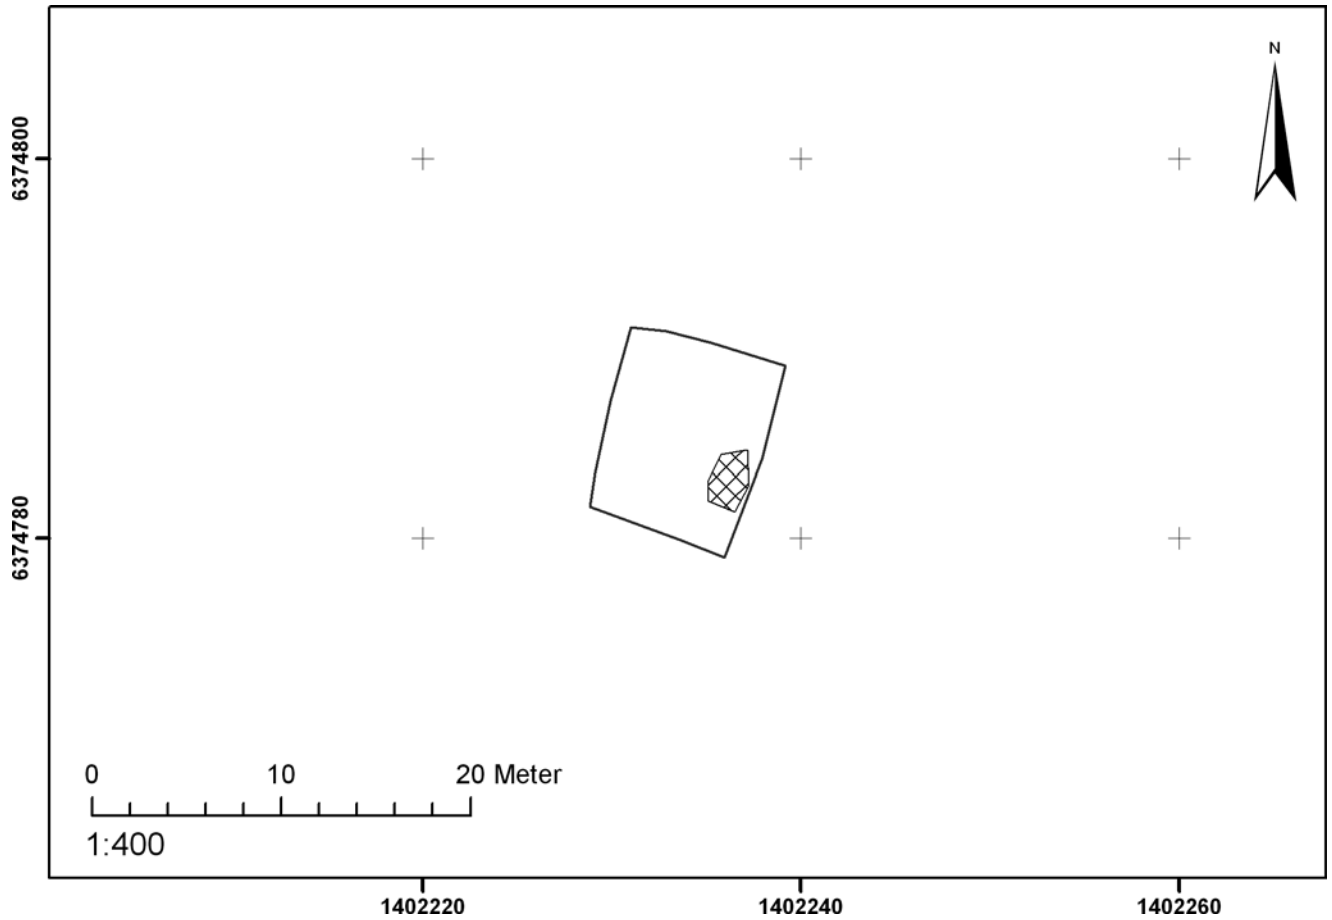
FIGUR 196. Byarum 42:3. Kvadratisk stensättning med en rotvälta.

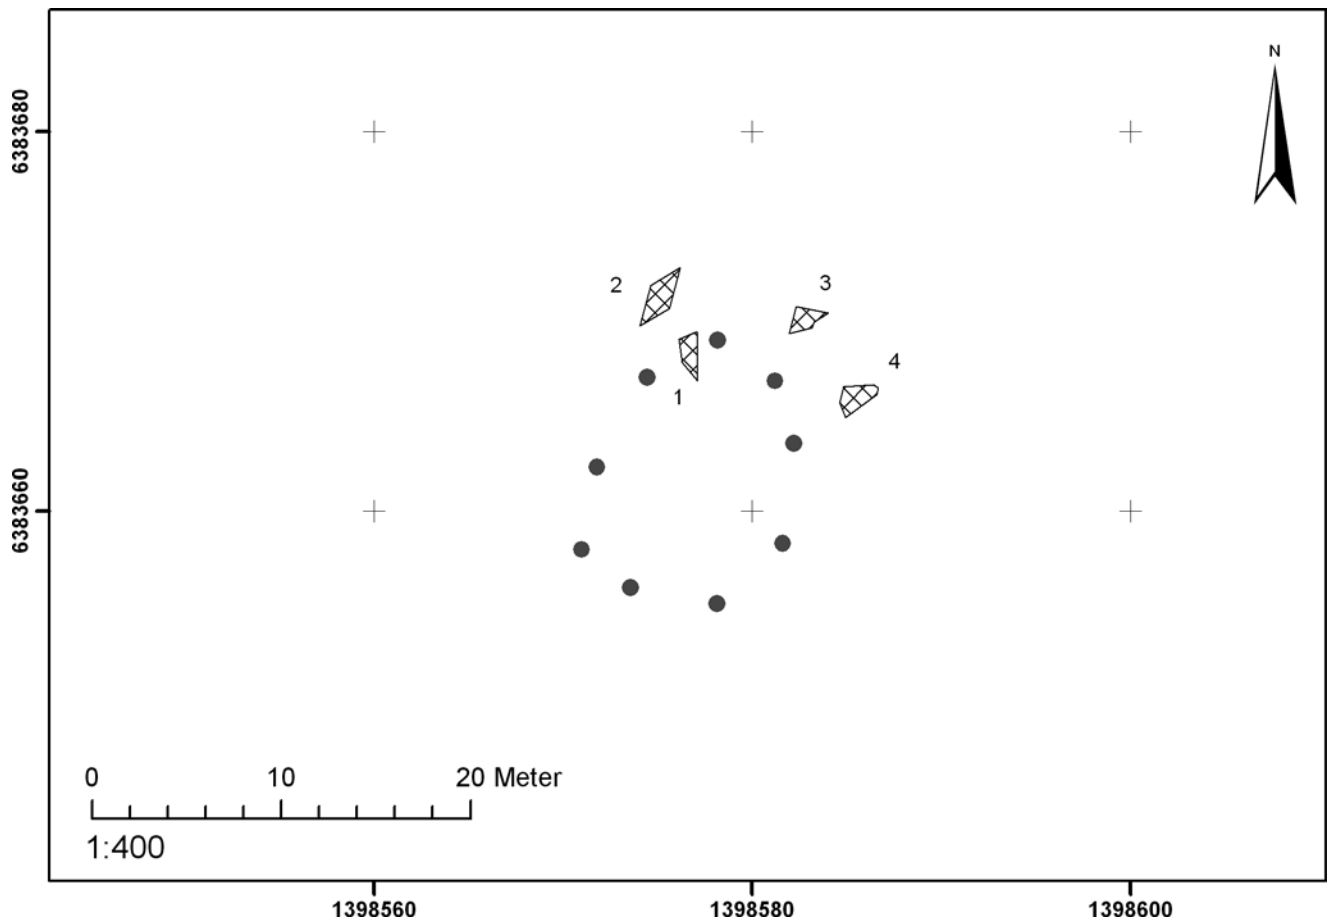
FIGUR 198. Byarum 128:2. Domarring med fyra rotvälar.

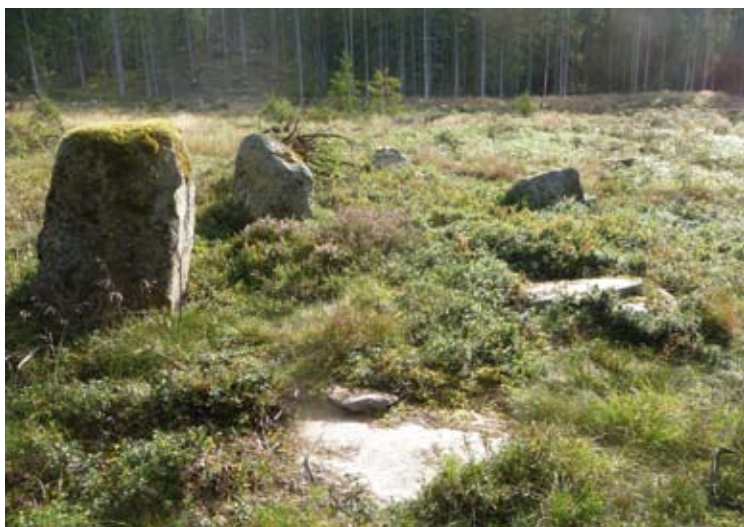
FIGUR 209. Skeppssättningen, liksom domarringen, saknar skyddande stenpackning. Gravarna är ofta ytligt anlagda. Gravformen bör prioriteras vid framtida skadedokumentationer.

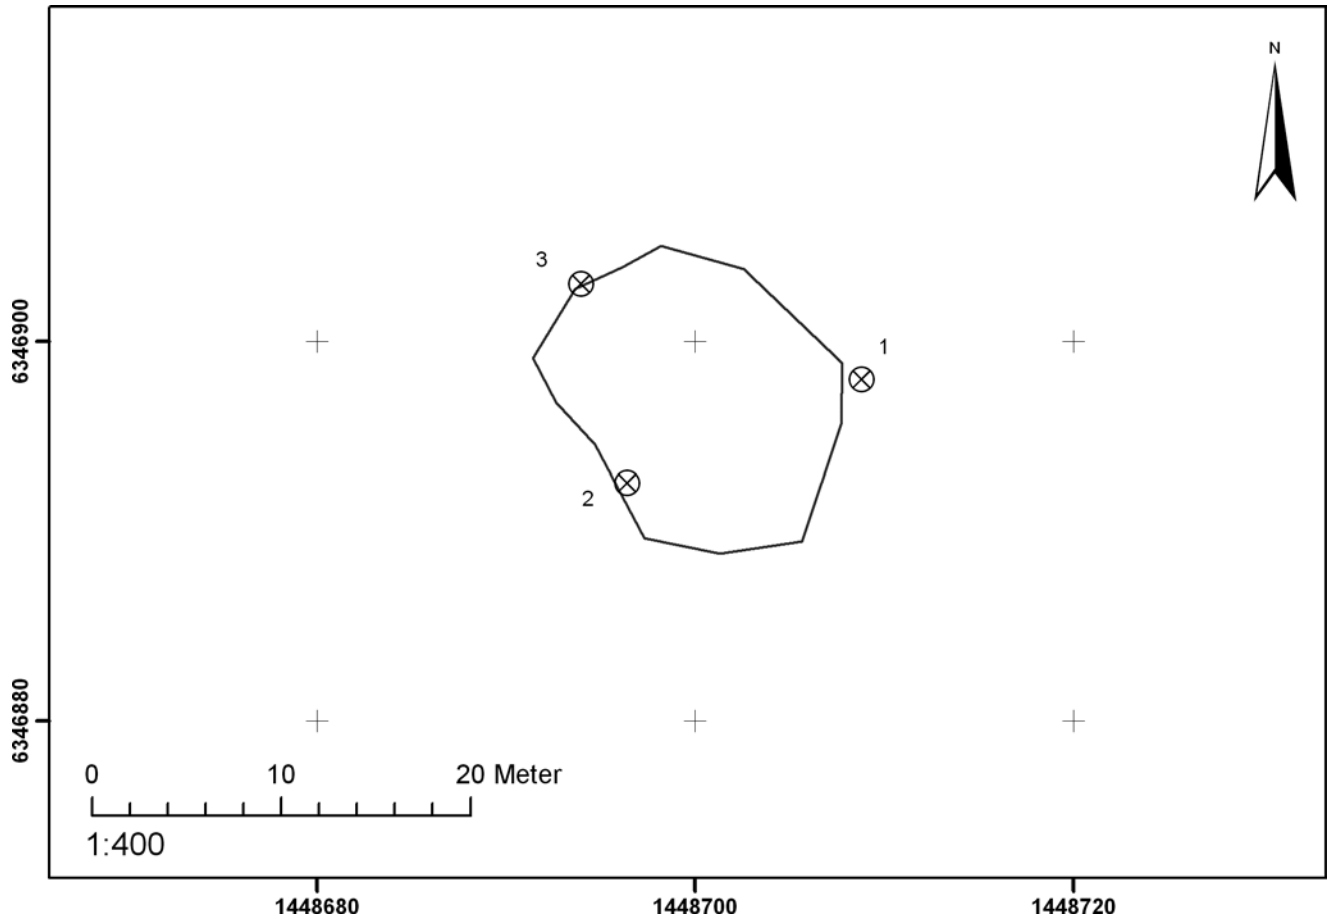
FIGUR 213. Bäckaby 20:1. Röse med tre undersökta och återställda rotvältor.

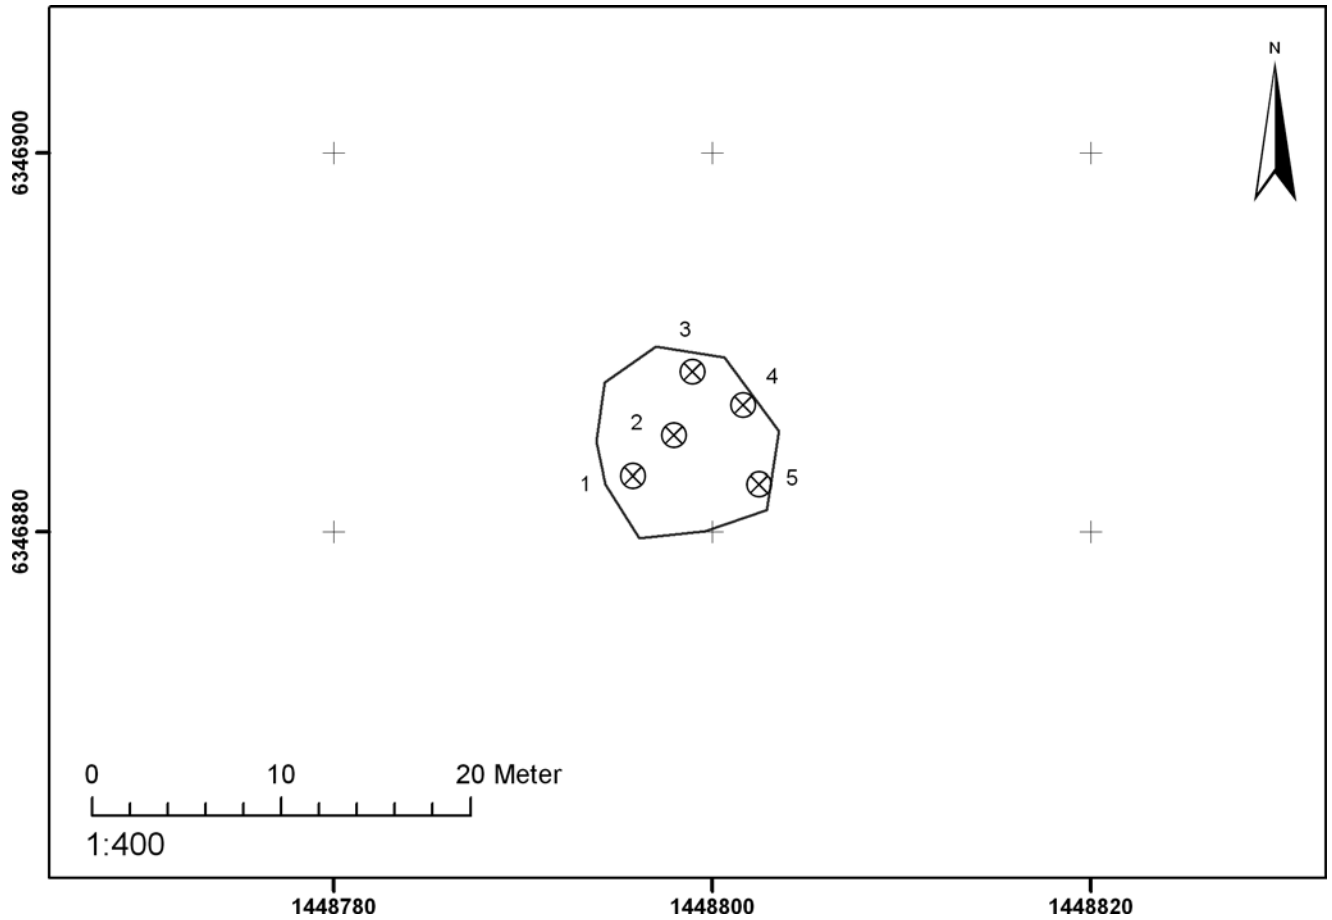
FIGUR 216. Bäckaby 46:1. Stensättning med fem rotvältor.

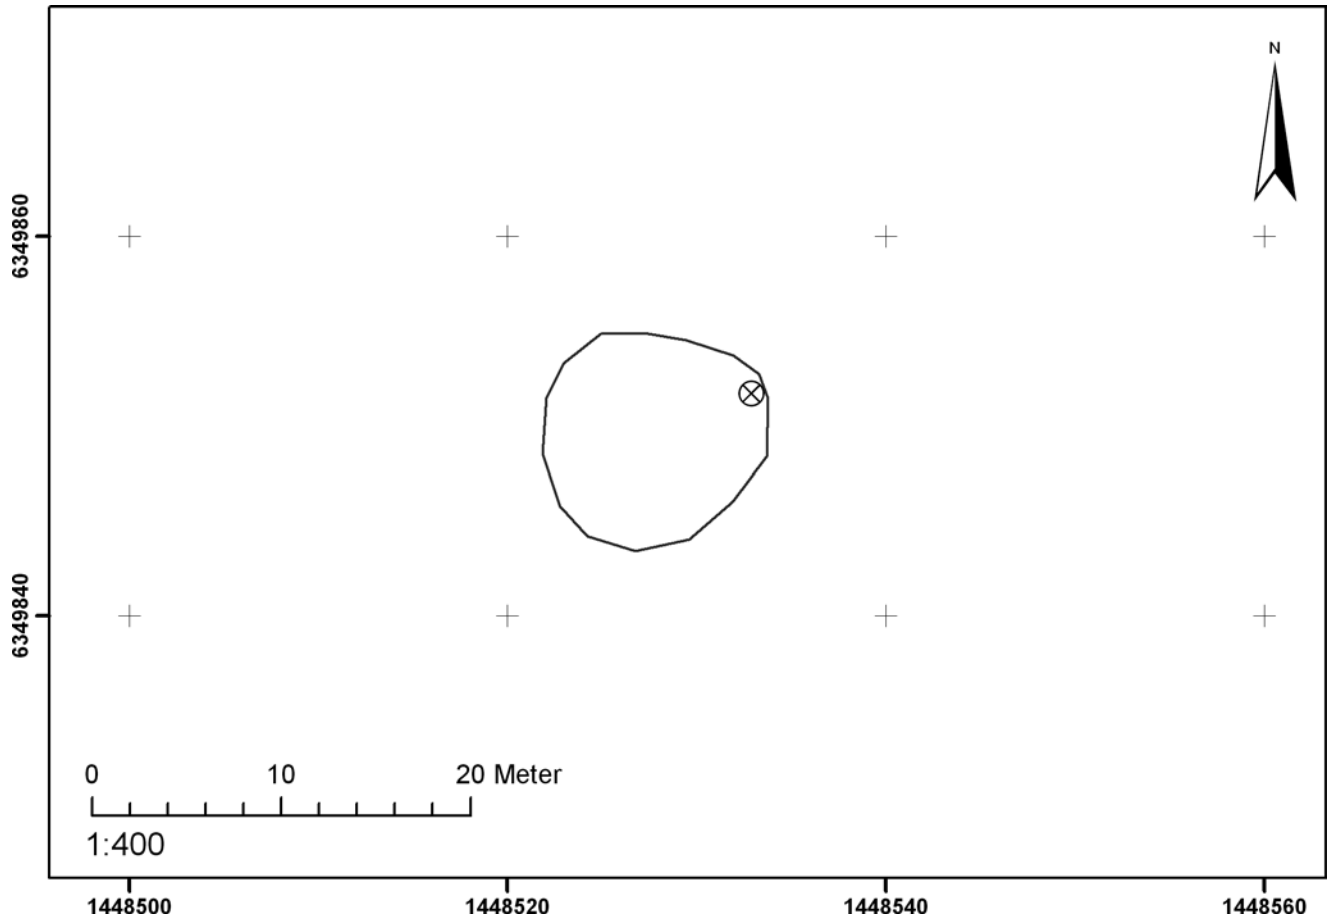
FIGUR 218. Bäckaby 54:1. Röse med en rotvälta.

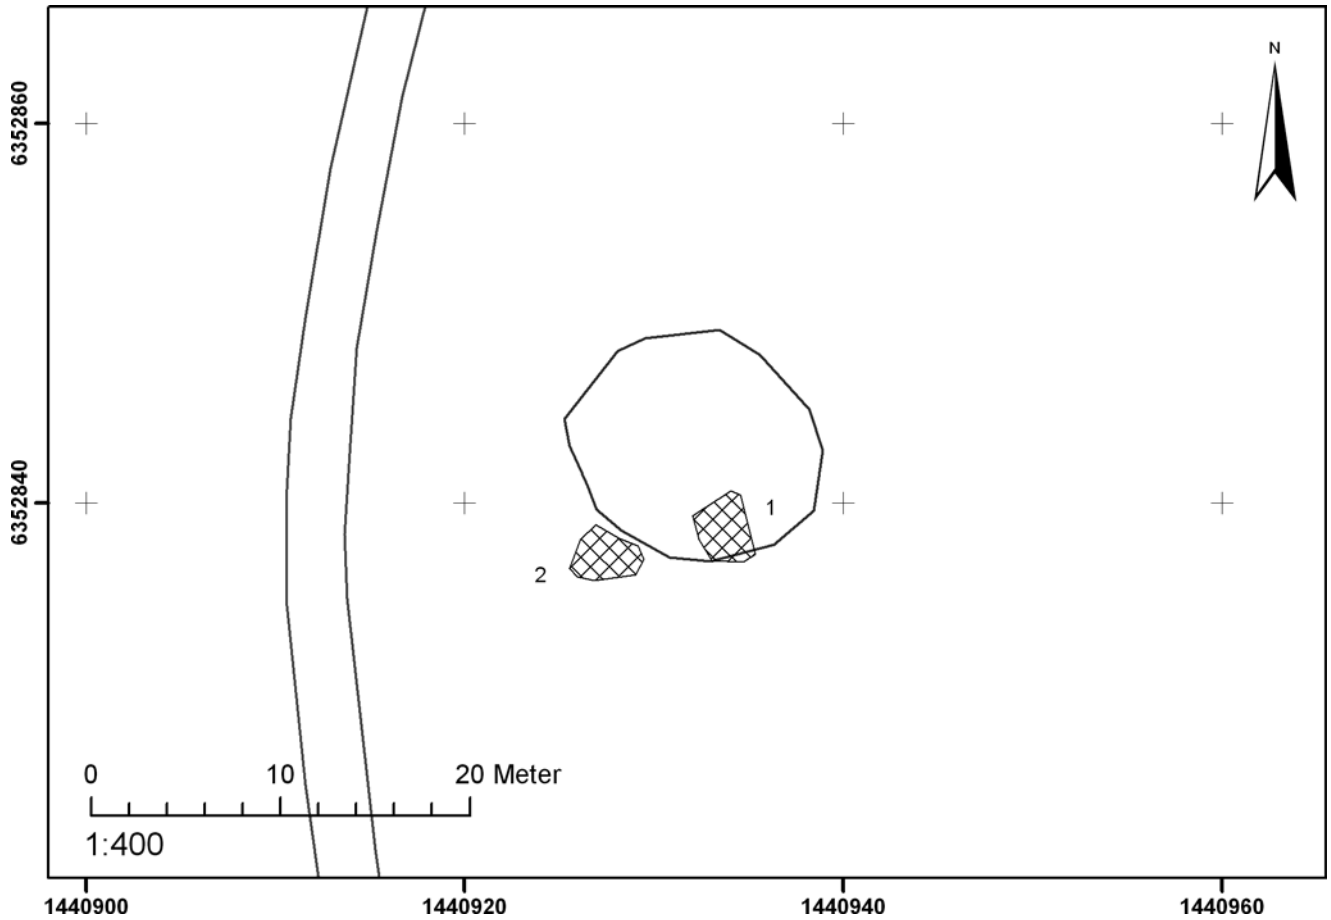
FIGUR 225. Karta över Fröderyd 11:1 och de två rotvältorna.
