Gudrun och Per – en stormig historia

Efterundersökning och återställning av stormskadade gravar och gravfält
i Jönköpings län, etapp 5–7

JÖNKÖPINGS LÄNS MUSEUM
Arkeologisk rapport 2010:09
Jenny Ameziane, Jan Borg, Anna Gustavsson,
Anders Kraft, Ingvar Røjder och Mats Sandin

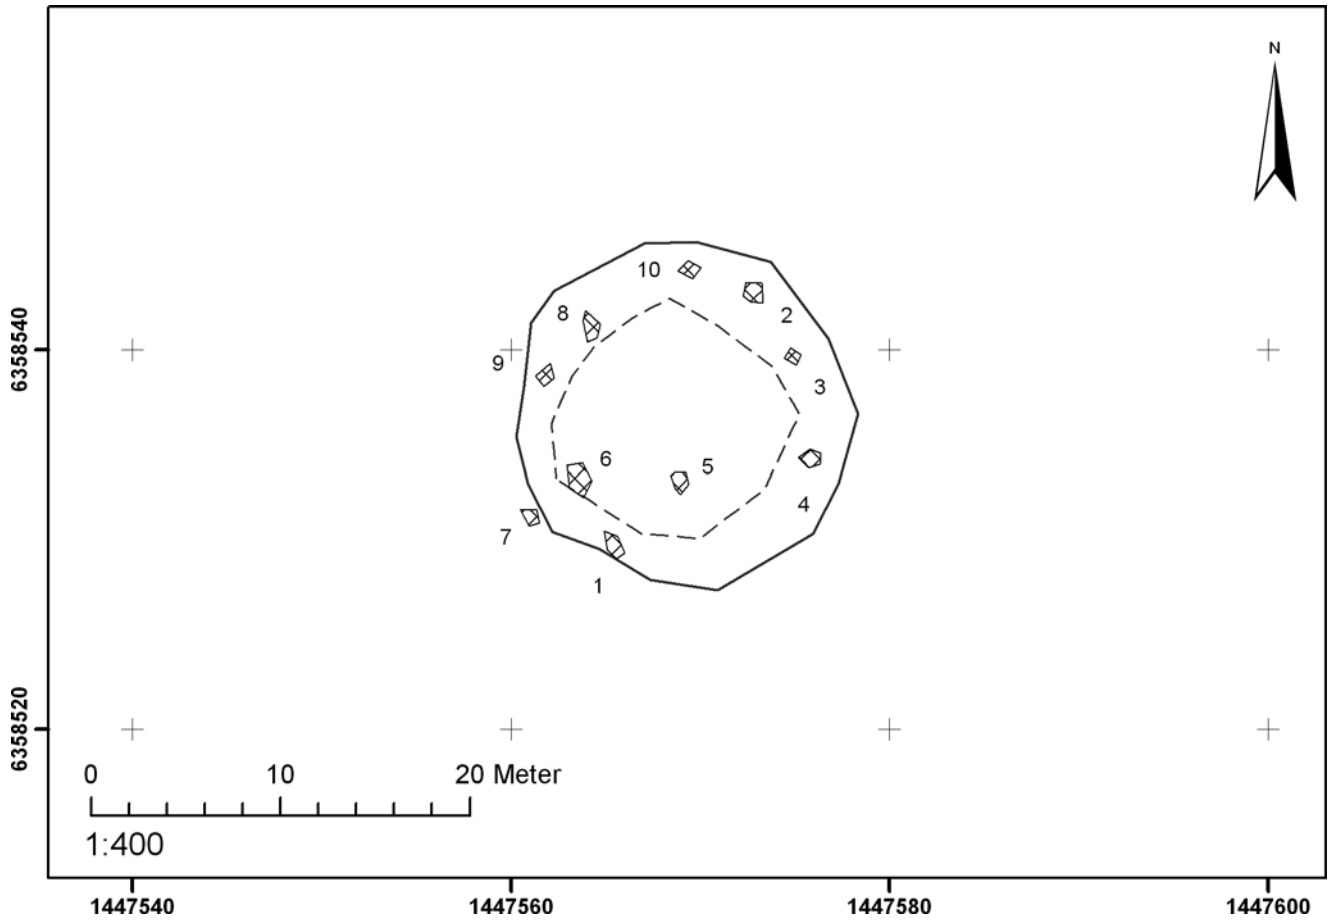
FIGUR 233. Lannaskede 2:1 med inmätta rotvältor.

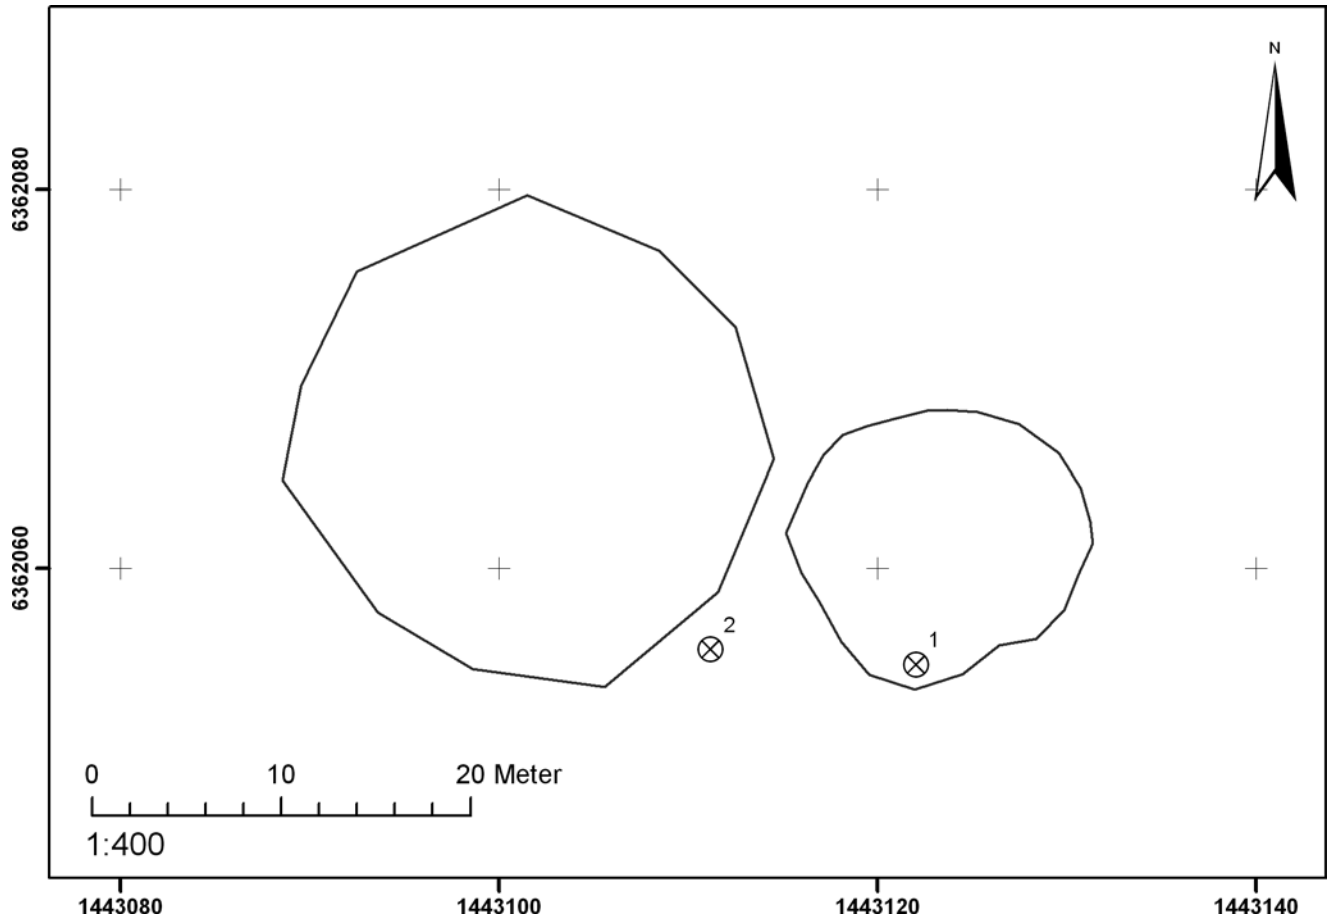
FIGUR 235. Lannaskede 17:1 och 17:2. Röse och stensättning med två rotvältor.

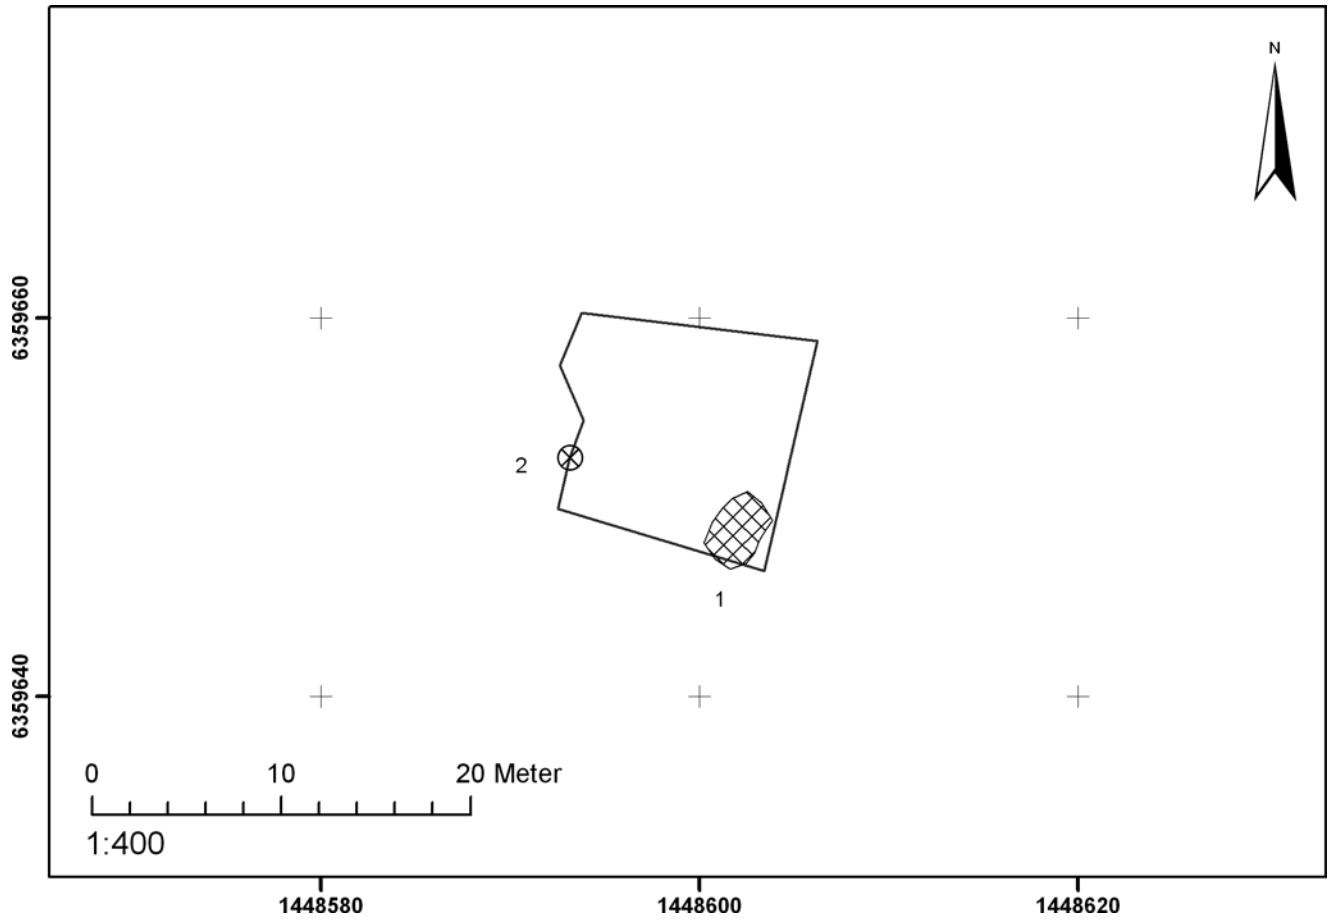
FIGUR 236. Myresjö 9:1. Kvadratisk röse med två rotvältor.

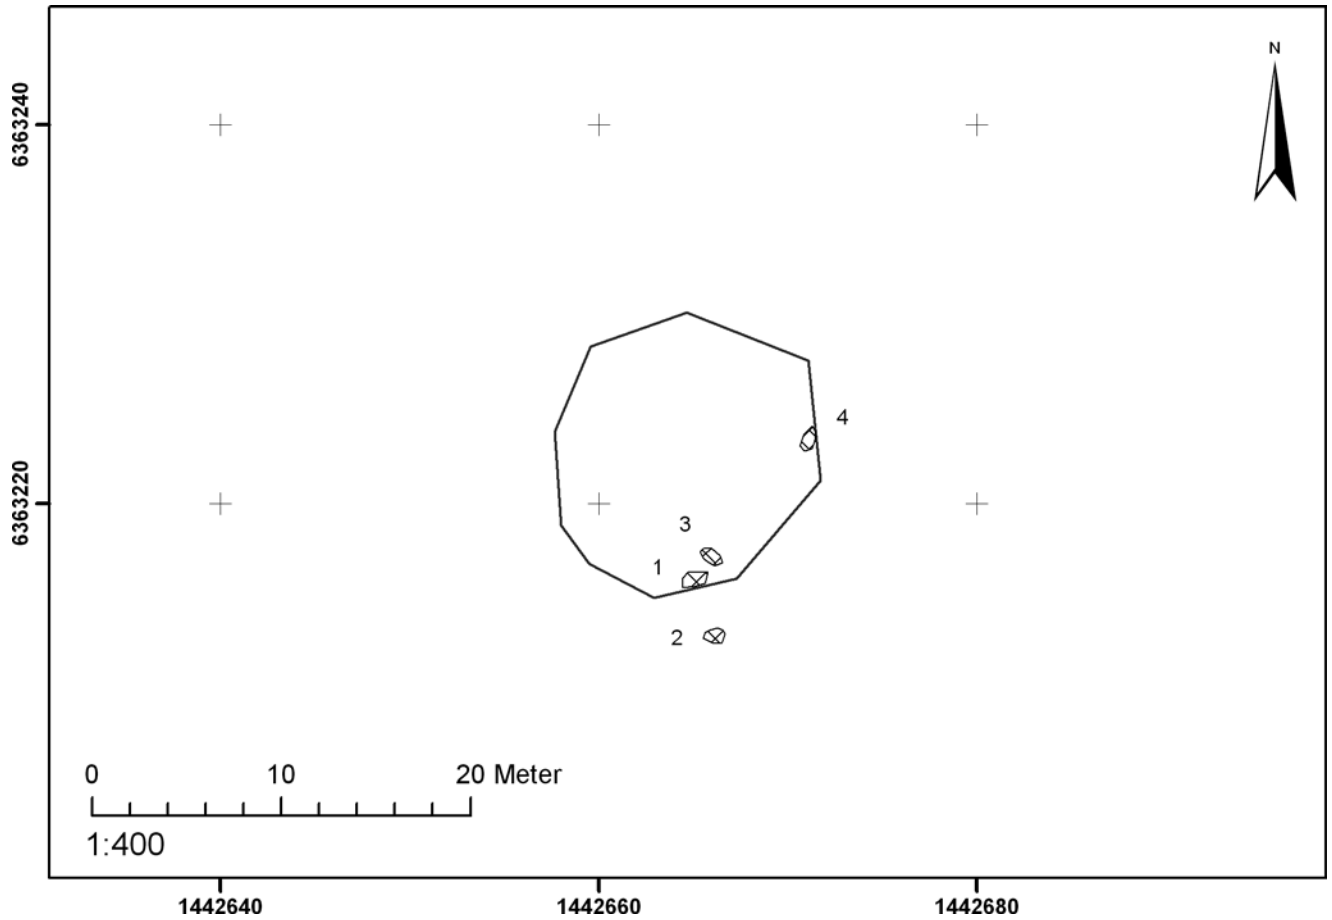
FIGUR 240. Nävelsjö 51:1. Röse och fyra rotvältor.

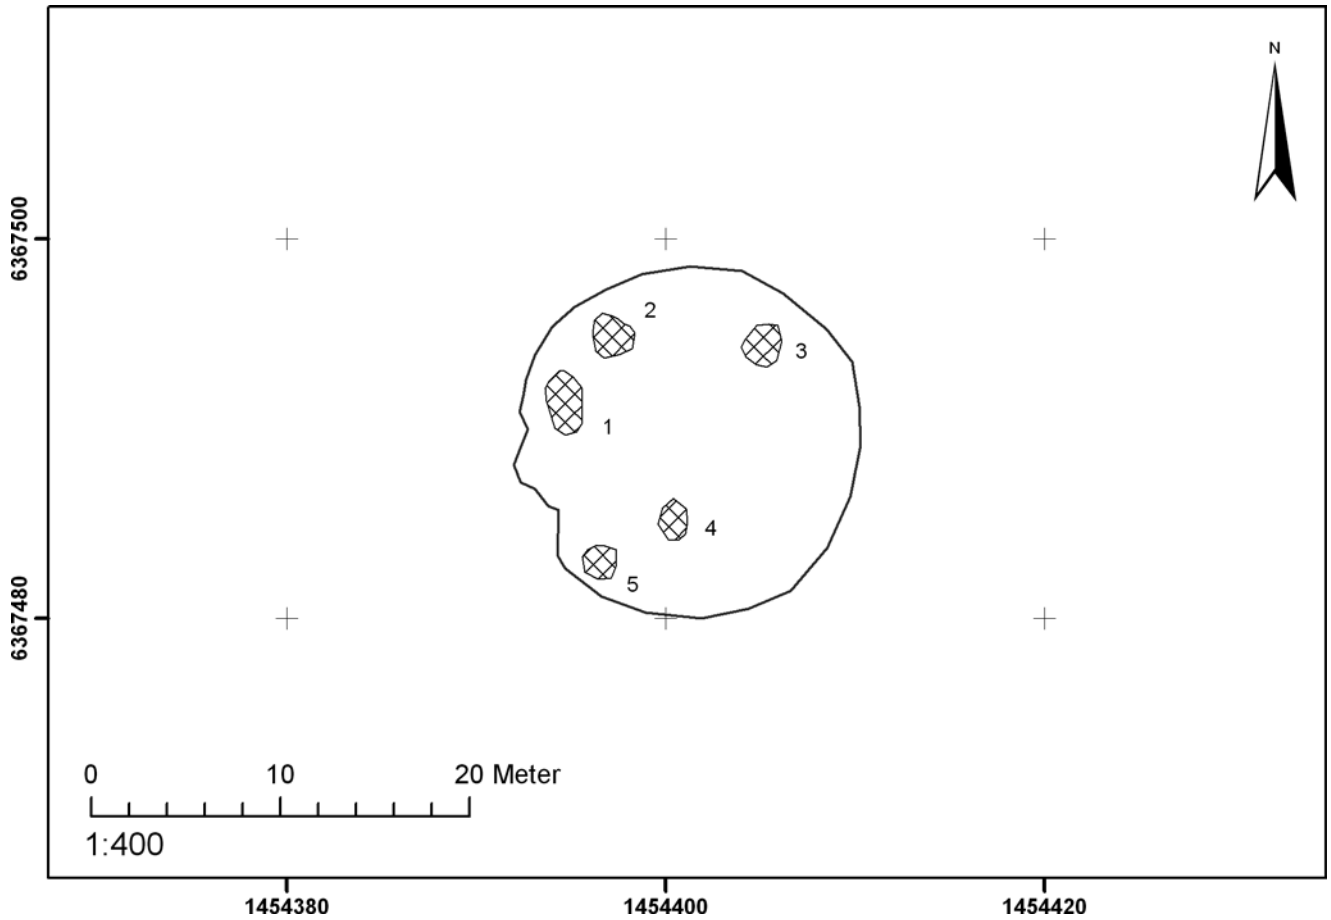
FIGUR 243. Vetlanda 41:1. Rösebotten med fem rotvältor.

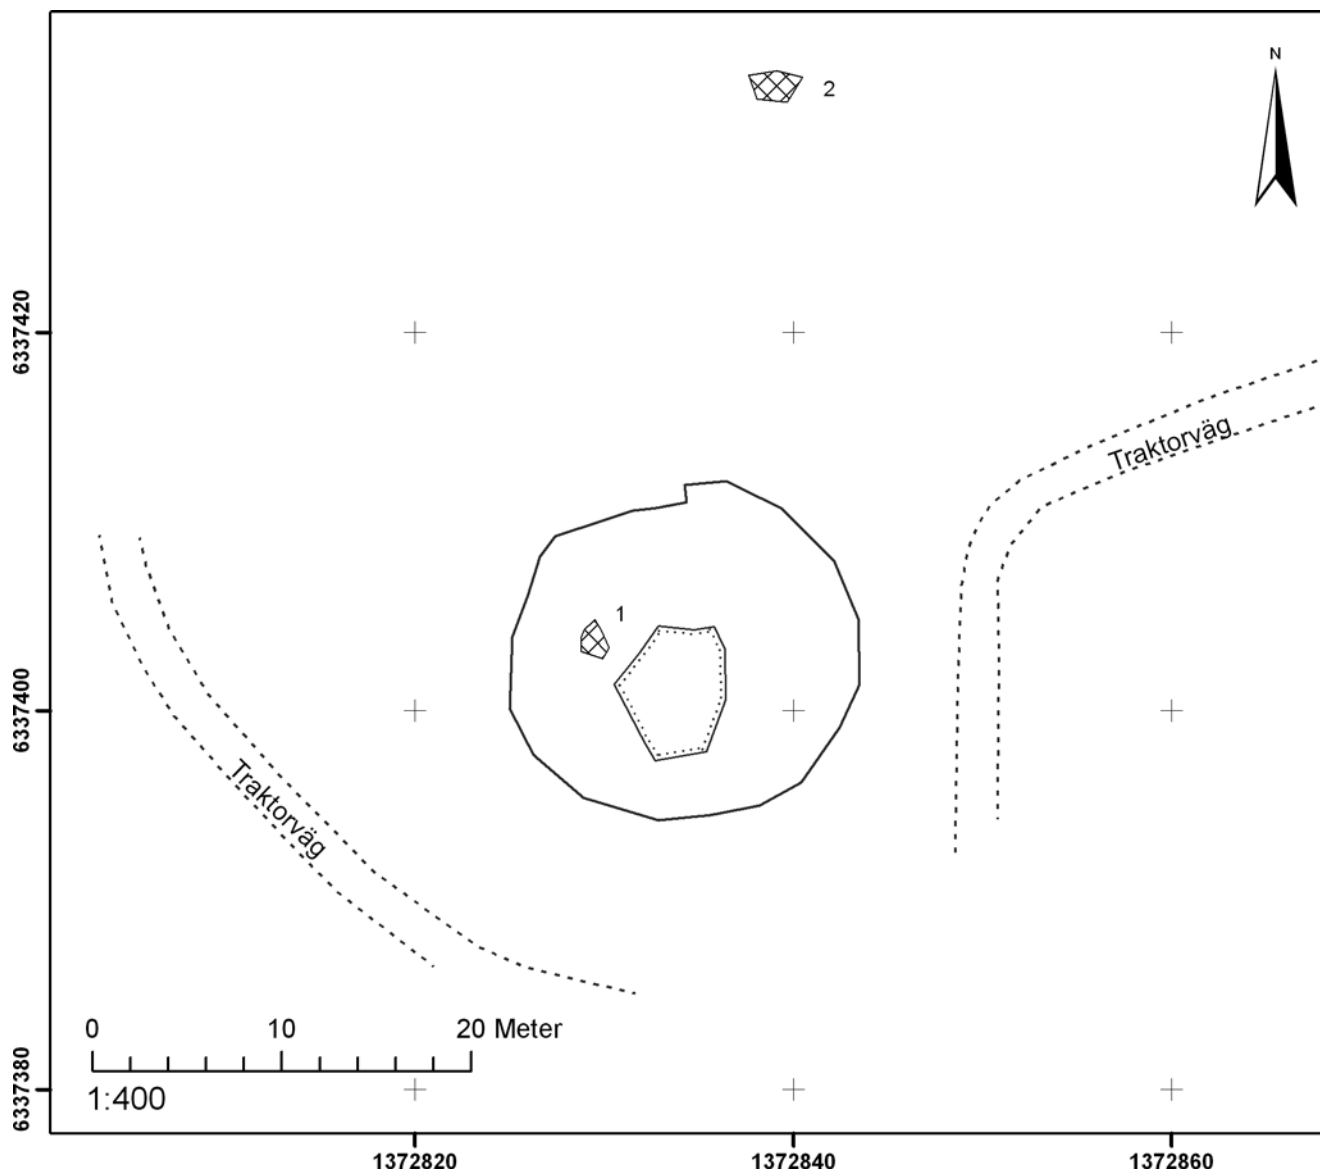
FIGUR 256. Breddaryd 34:1 och dess rotvälta, samt rotvälтан i 34:2.

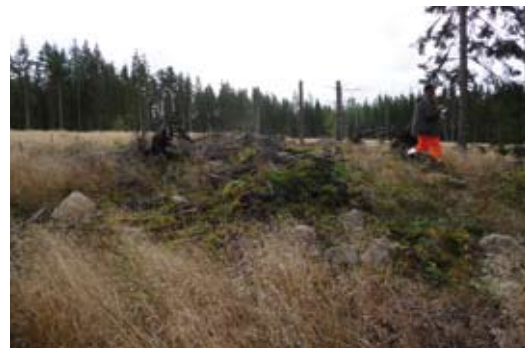
FIGUR 258. Fornlämningen, som var kraftigt belamrad med rotvältor och ris, skadedokumenteras av Mats Sandin.

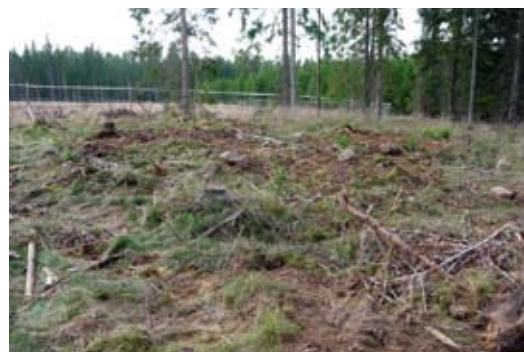
FIGUR 259. Stensättningens synlighet och pedagogiska värde ökade efter att rotvältor och ris avlägsnats.

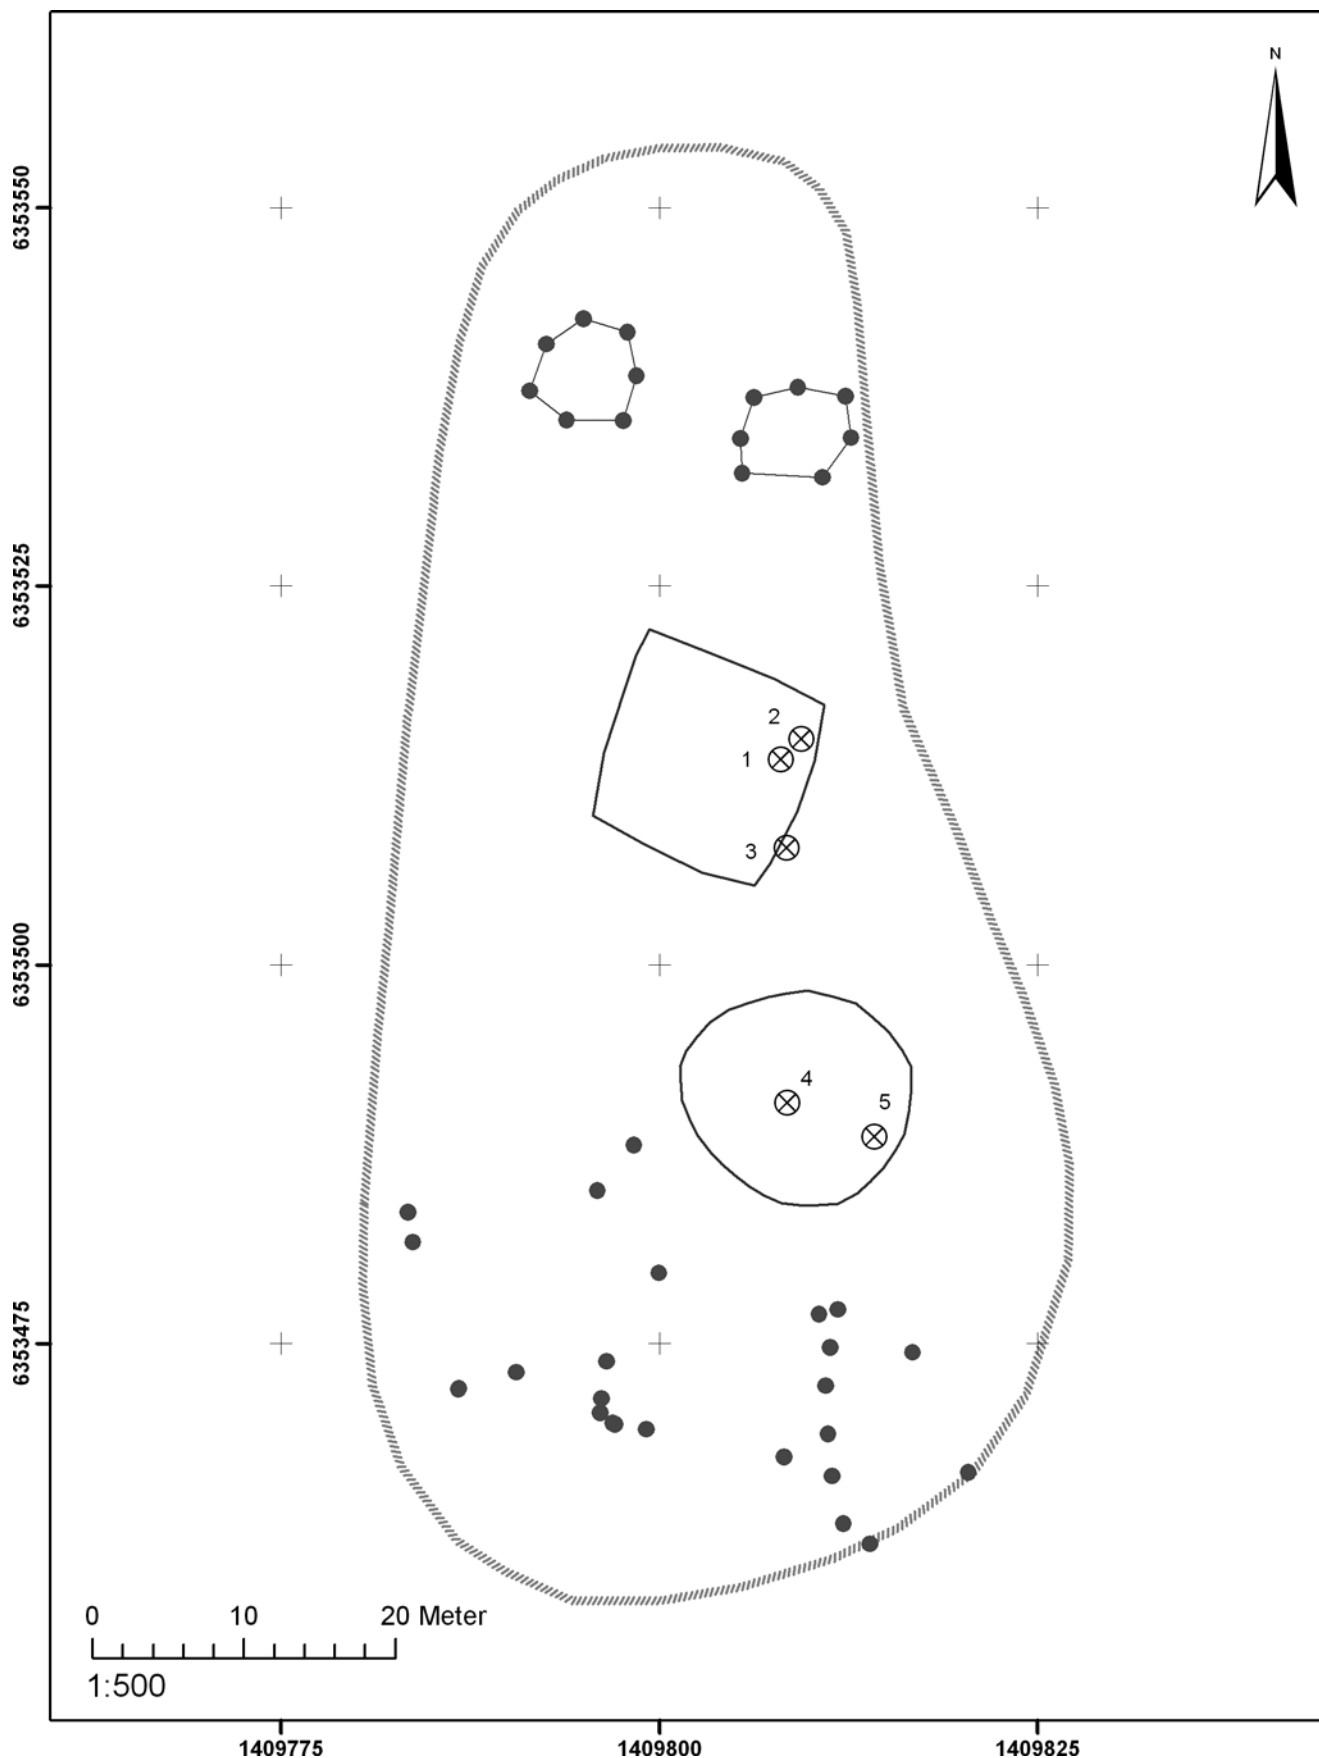
FIGUR 264. Nydala 23:1. Den kraftigt överbevuxna terrängen försvårade lokaliseringen av domarringarna.

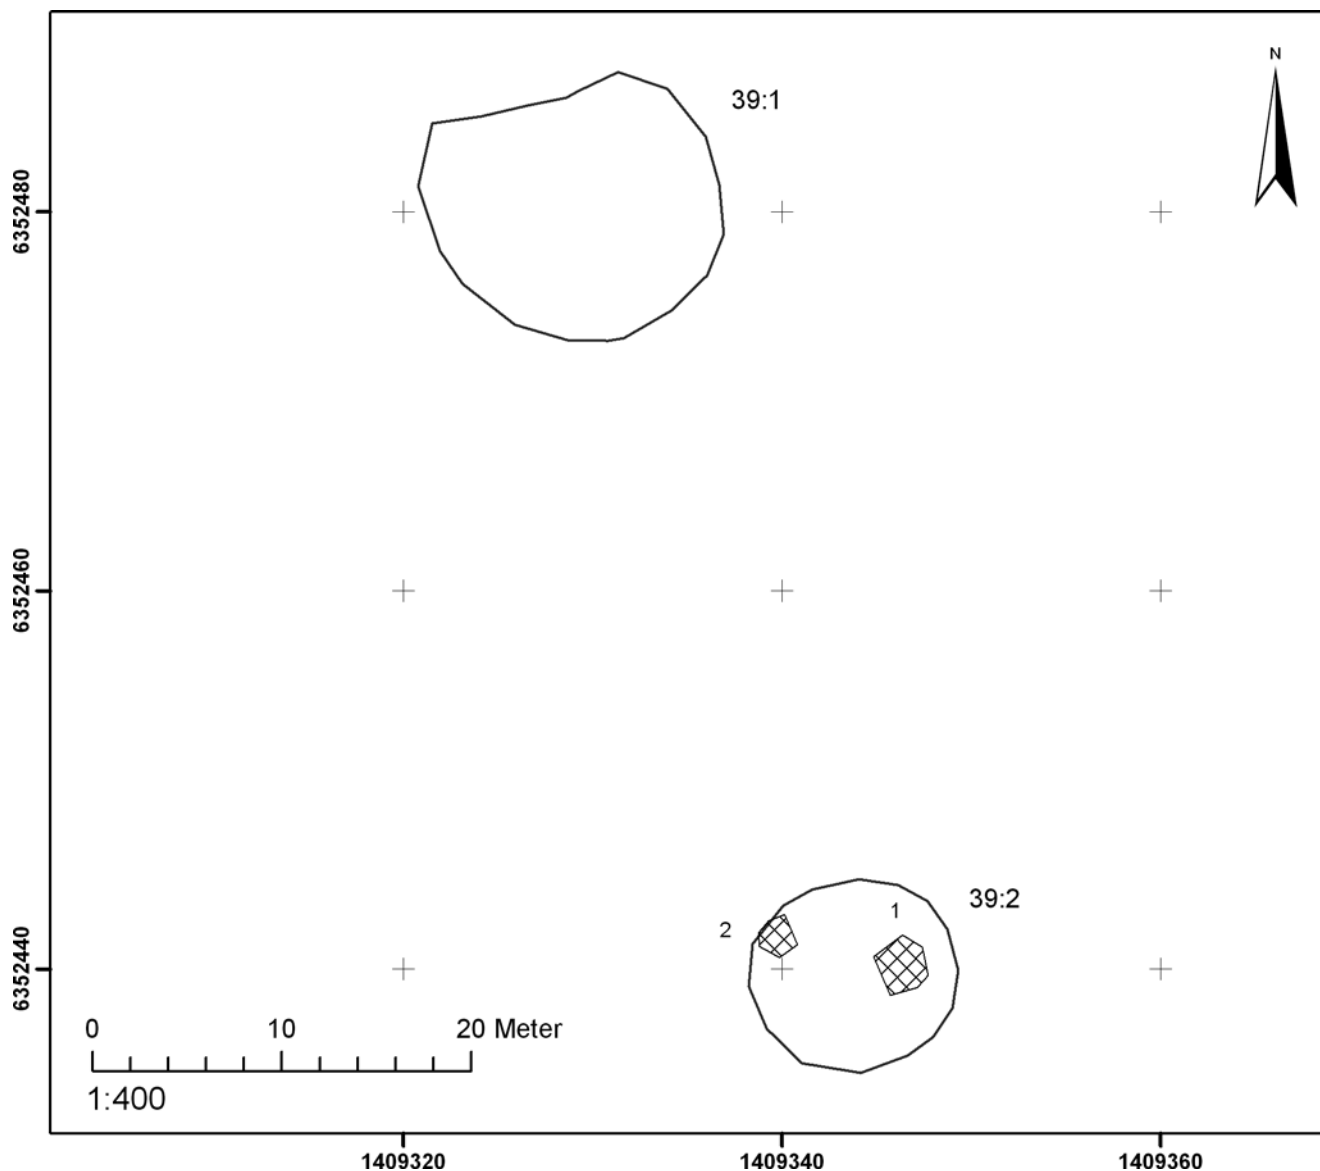
FIGUR 267. Gravarna Nydala 39:1 och 39:2 samt rotvältor.

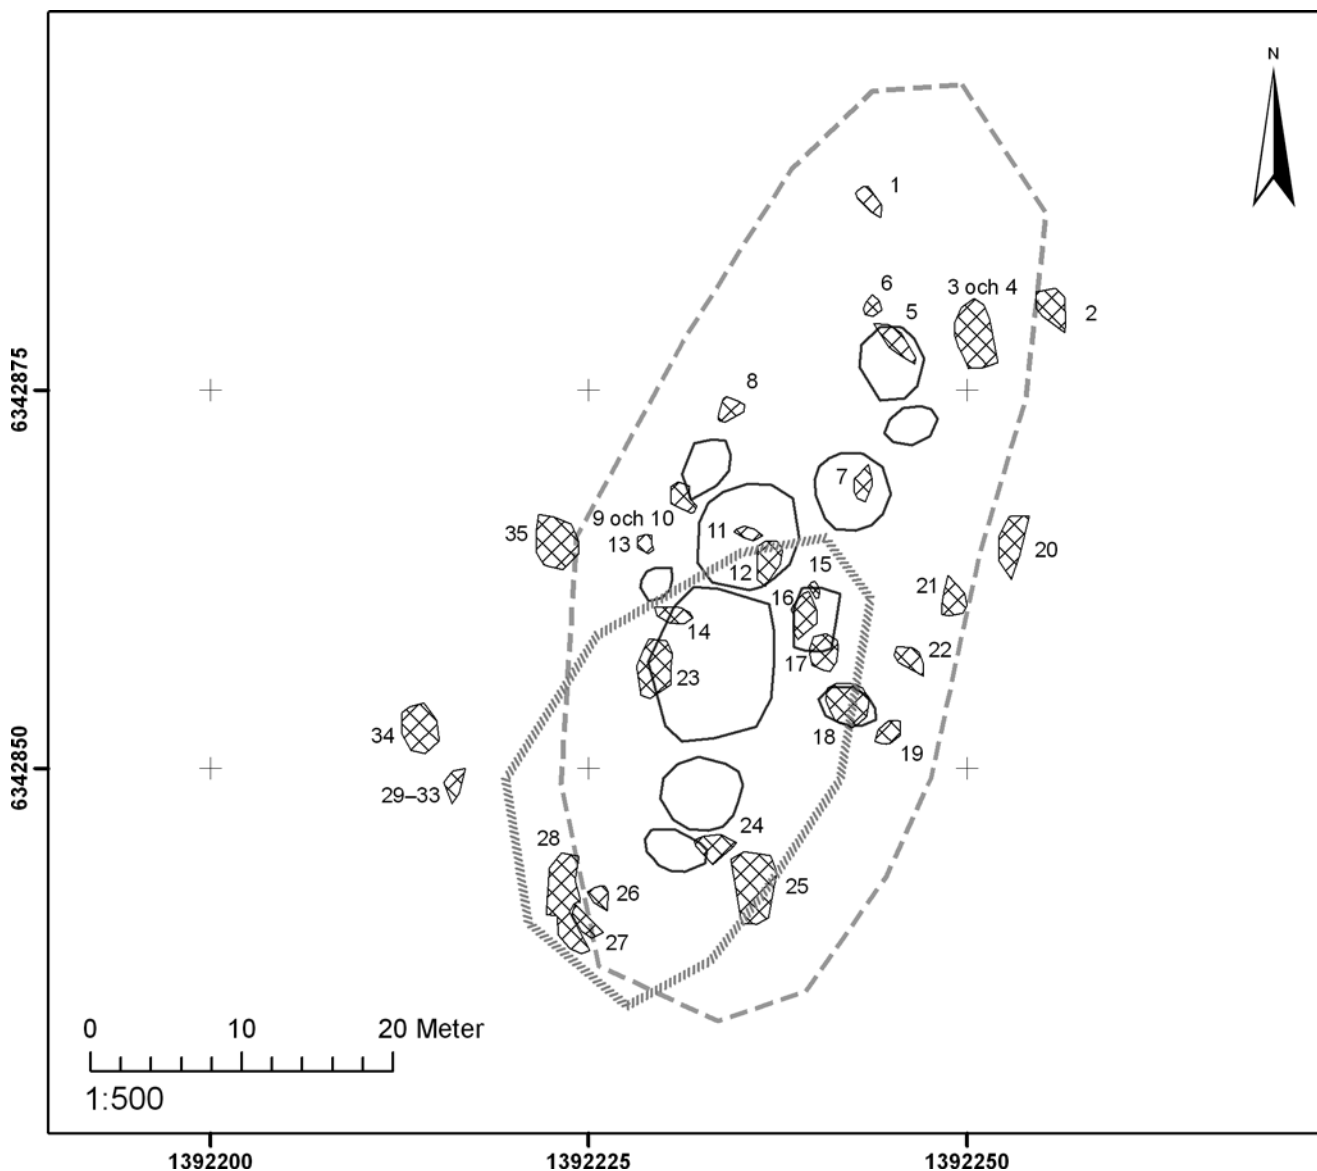
FIGUR 268. Värnamo 36:1. Gravfält med elva stensättningar och trettiofem rotvålter. En av gravarna ligger under rotvälta 18. Gravfältet ligger i ett skogsparti nära Värnamo samhälle. Det kommer att betas och på så sätt värdas naturligt av klövdjur. Ett promenadstråk passerar förbi gravfältet, som har ett stort pedagogiskt värde. Värnamo kommun har röjt området inför anläggande av betesmark.

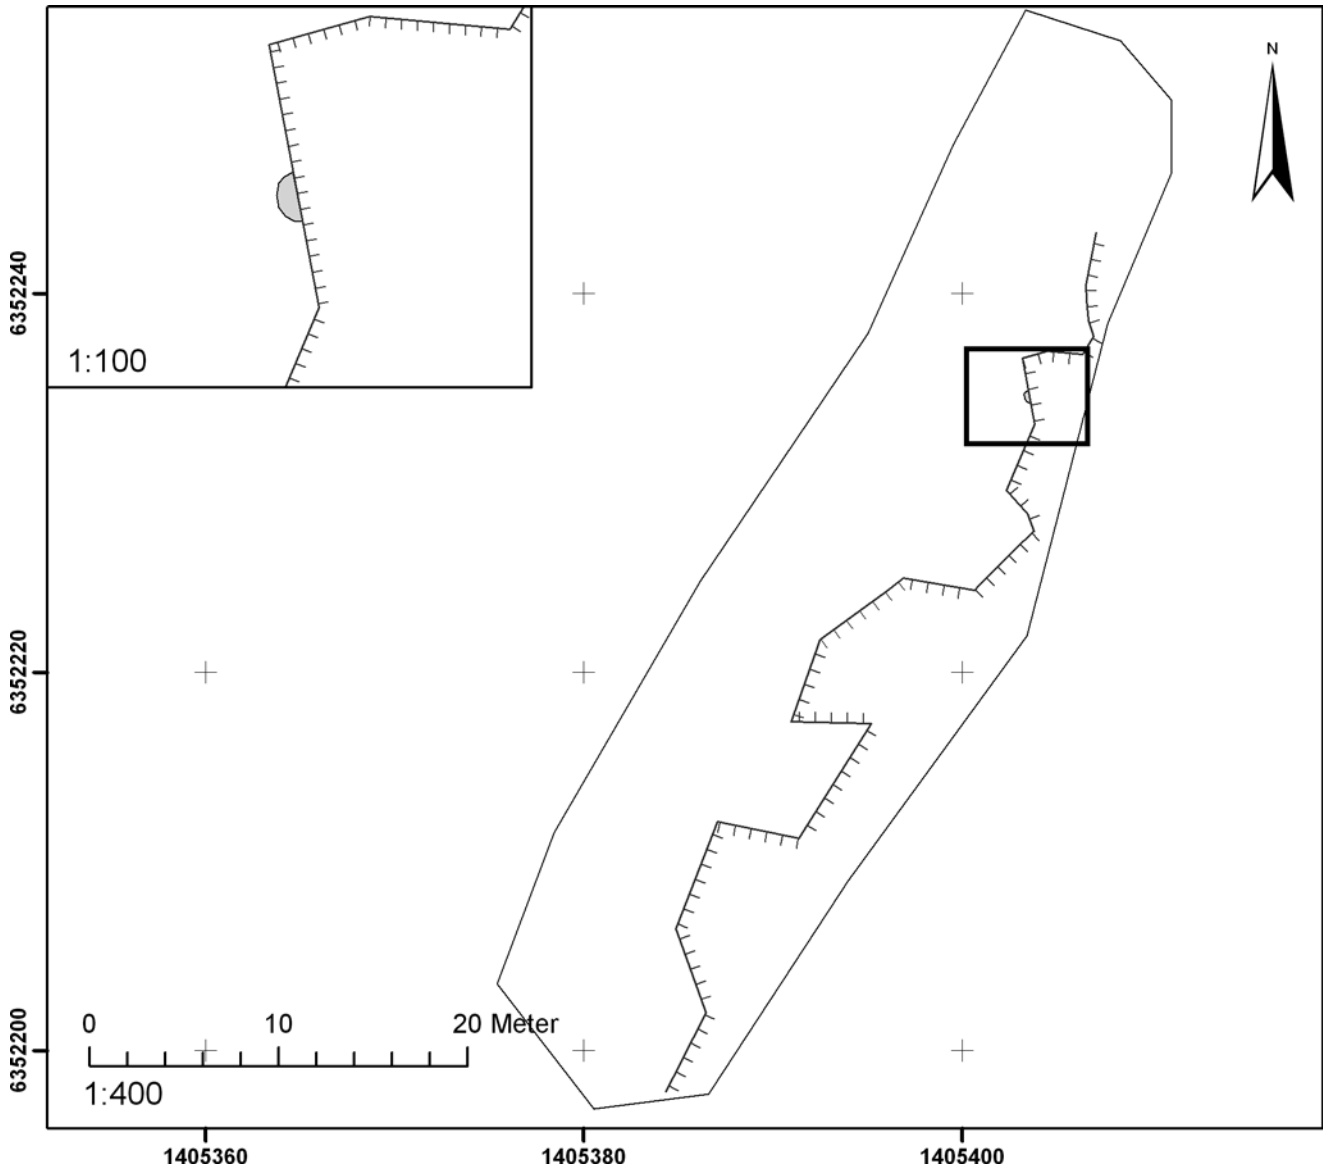
FIGUR 278. Översikt av sandtåkten med den undersökta flatmarksgraven markerad. Sandåsen, eller det som kvarstår av den, bör märkas ut som bevakningsobjekt. Normalt förekommer fler gravar i kontexter med flatmarksgravar. Ytterligare anläggningar kan därför finnas i området.
