Hakarps kyrka och klockstapel

Antikvarisk medverkan i samband med
exteriör restaurering

*Hakarps socken i Jönköpings kommun,
Jönköpings län, Växjö stift*

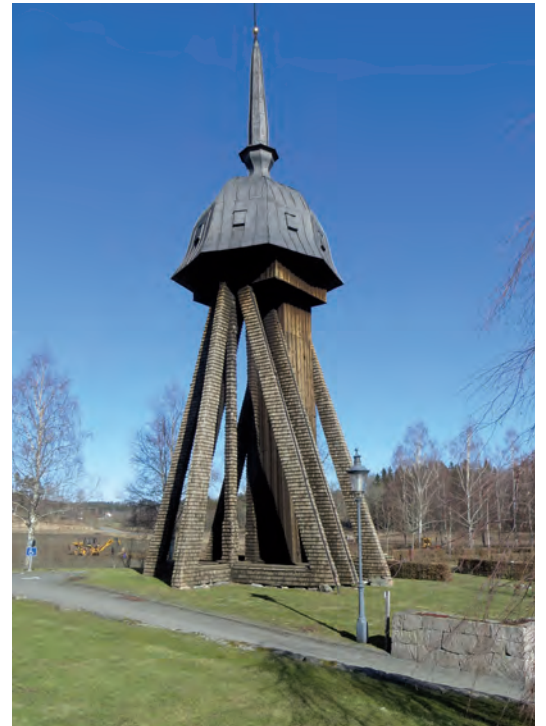
Klockstapeln inför arbetena.

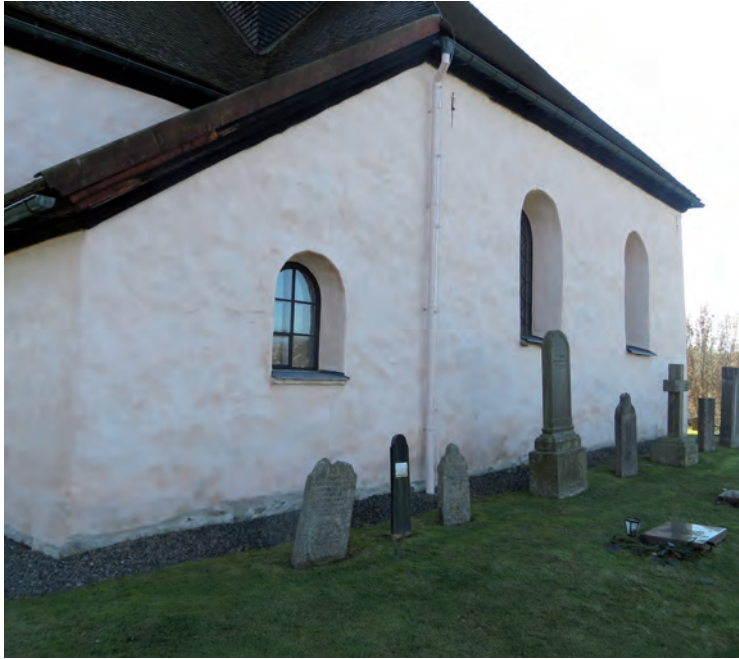
Ovan: Putsskador inför arbetena.
Till vänster: Den norra fasaden inför restaureringen.
Nedan: Kyrkobyggnadens nordvästra delar och vapenhusets källaringång inför arbetena.

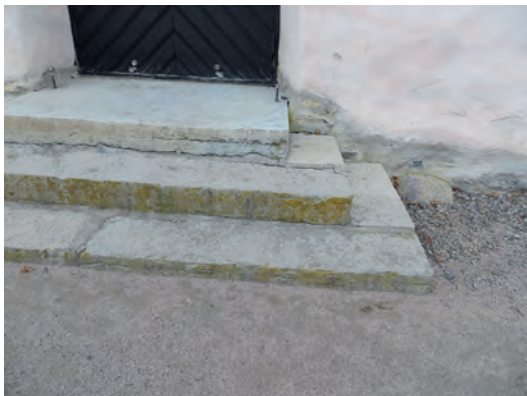
Ovan: Tanken var att byta stenarna till vilplanet och steget längst ner till vänster, men detta ändrades vid genomförandet.

När bygget startat konstaterades det att de skadade delarna hellre borde lagas och konserveras än bytas ut i sin helhet. Markentreprenören fullföljde sin del av arbetena genom att skapa en ny underbyggnad och justera trappan, medan skadade delar lagades av Stenkonservering Väst AB. Konserveringen omfattade bland annat skonsam mekanisk rengöring med vatten, limning av lösa stenbitar, lagning av klovsprickor med stenlim och slutligen fogning med kalkbruk.

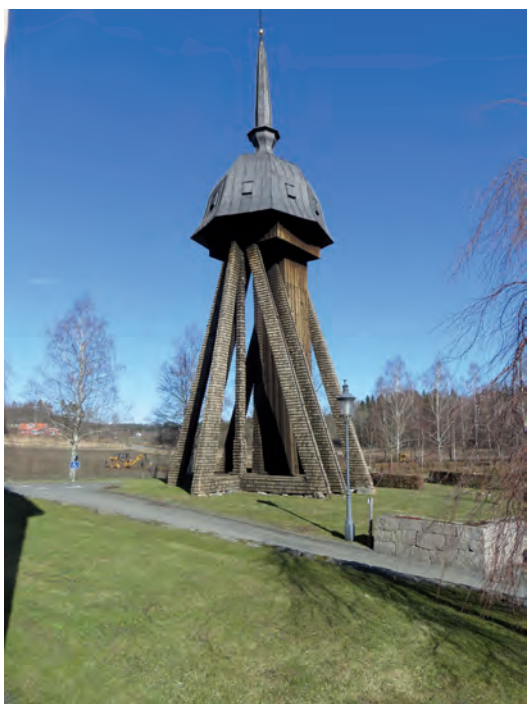
Klockstapels skadebild utmärktes av ett behov av tjärning av träkonstruktionen. Stapelns tak av falsplåt flagade knappast, men var i behov av underhållsmålning.

Klockstapelns spånbeklädnad var väderbiten och i behov av tjära inför arbetena.

Plåttakytorna på klockstapeln rengjordes och målades med svart färg i enlighet med Introtekniks färgsystem (Isotrol och Isogard pansar). Beträffande tjärningen så utfördes den på samma sätt som de ovan beskrivna spåntaken. Delar av spåntäckningen har en tjock krusta av gamla tjärlager.

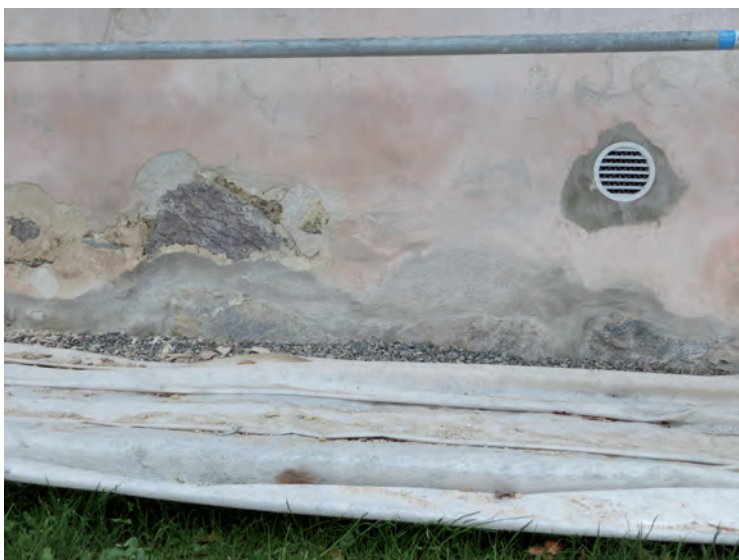
Ytterväggarnas nedre delar hade efter putsarbetena i början av 1990-talet erhållit skador redan på ett tidigt stadium. Man hade därför frilagt den nedre delen av väggen för att markera en sockel. Ett syfte med detta var att undvika att putsen sög markfukt. I ett tidigt stadium av de nu aktuella arbetena uppkom en diskussion kring var väggputsens begränsning nedåt skulle dras. Därför tog antikvarien fram fotografier på sockeln och markerade med en röd linje på fotografierna var begränsningen lämpligen skulle förläggas. Dessa bilder användes av entreprenören vid arbetena, med lyckat resultat.

Ovan: Putsskadorna var särskilt omfattande nedtill på fasaderna.

av ytterväggarna (ca 50 cm) skulle behandlas med kalivattenglas för att erhålla en mindre fukt drivande puts. Detta gjordes också.

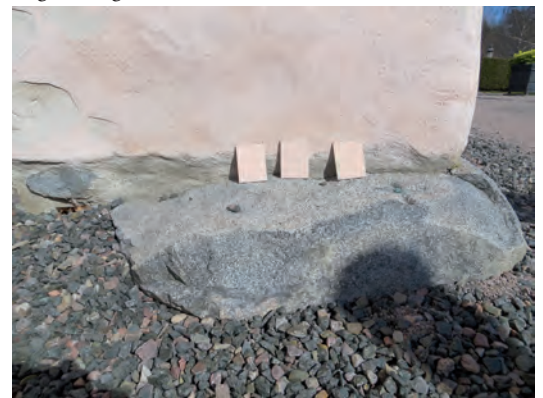
Ovan: Delar av fasaden hade bortfall i form av äggskalsliknande skikt av ytputs.

Efter detta företogs kompletterande utstockning och putslagning med syfte att åstadkomma en lika dan karaktär på putsytan som tidigare. Den nya putsytan erhöll en tillfredsställande ojämnhet som antyder det bakomliggande murverkets ojämnheter. Efter putsningen skedde en traditionell kalkavfärgning med flera strykningar. Vid avfärgningen var strävan att erhålla samma kulör som tidigare (kulör 18:5 enligt Kalkfärgslikaren från 1975). Tre prov målades upp (grupp 19-rad 3; grupp 20-rad 3 och grupp 24-rad 3). Efter noggrant övervägande valdes slutligen grupp 24-rad 3 (44/92:13, 225 g av 44 bränd terra och 150 g av 92 ljusocker, allt till 25 kg kalkpasta). Putsytan bestod av finbruk 0–1 mm.

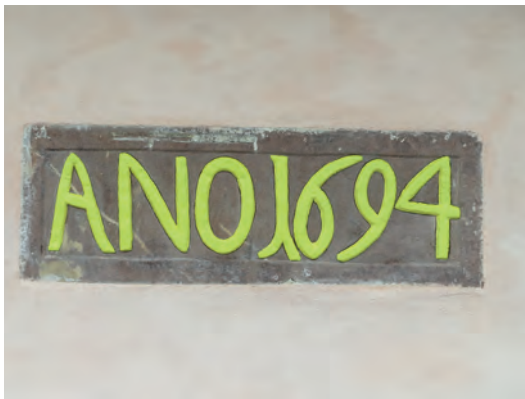
Det mesta av tavlans röda färg gick förlorad vid rengöringen. Imålning skedde med linoljefärg i befintlig kulör.

Den södra fasadens naturstensplatta med kyrkans byggnadsår var inför arbetena röd med målade bokstäver och siffror i gult. Den röda färgen pudrade avsevärt så att en röd slöja uppkommit under stenen. Detta kan ha berott på att färgen var överpigmenterad. Entreprenadbeskrivningen angav att bokstäverna och siffrorna skulle förgyllas. Inför arbetena diskuterades hur stenen skulle hanteras och man kom fram till att den absolut inte fick blästras, utan bara sköljas av. Vidare frångick man planerna på att förgylla delar av stentavlan, eftersom inga spår efter förgyllning kunde spåras när ställningarna gjordes tavlan tillgänglig. Trots en varsam avsköljning försvann större delen av den röda färgen. För att undvika att färg avsätts på väggen under stenen beslutades att inte måla in denna, utan att bara måla i bokstäver och siffror i befintlig kulör och med linoljefärg. Antikvarien angav den befintliga kulören till NCS S 0560-G90Y. Det färdiga resultatet följde visserligen den tidigare kulören, men upplevdes av vissa som väl citrongul.

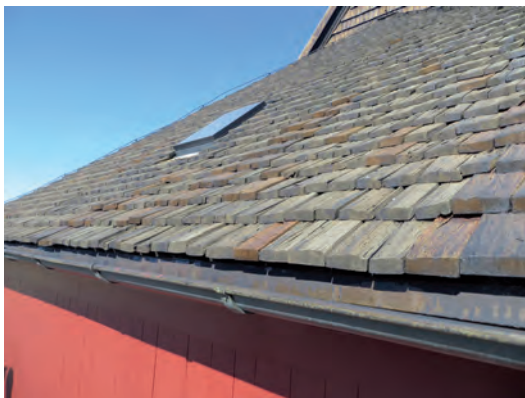
Ovan: Nya spån ilagade i vapenhusets västra takfall.
Till höger: Enstaka nya spån i vapenhusets södra takfall.

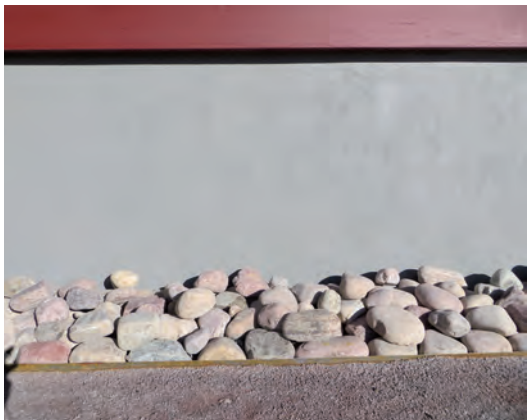
För att undvika fuktvandring lades ett band av stora stenar utefter vapenhusets sockel. Mot gången avgränsades detta med ett stålband.

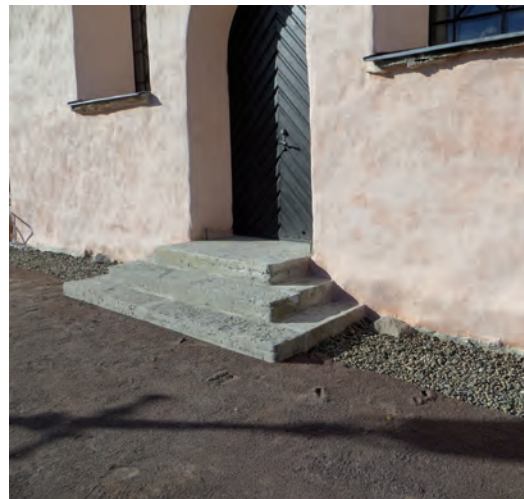
Den södra ingångens trappa efter omläggning och konservering.
