Linderås kyrka

*Antikvarisk medverkan i samband med
invändiga målningsåtgärder i Linderås kyrka
Linderås socken i Tranås kommun
Jönköpings län, Linköpings stift*

Slutbesiktning av de utförda arbetena genomfördes den 7 december 2009. Vid besiktningstillfället deltog Susanna Alexandersson och Gösta Ripenås från samfälligheten, Ann Håkansson, Ann Håkanssons Måleri AB, Mattias Sörensen, länsstyrelsen och antikvarie Britt-Marie Börjesgård, länsmuseet.

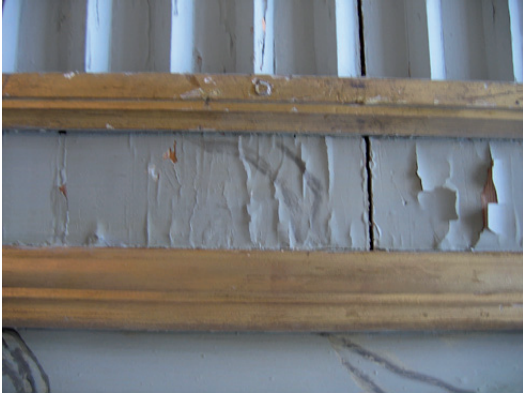
Vissa ytor uppvisade kraftiga spjälkningskador.

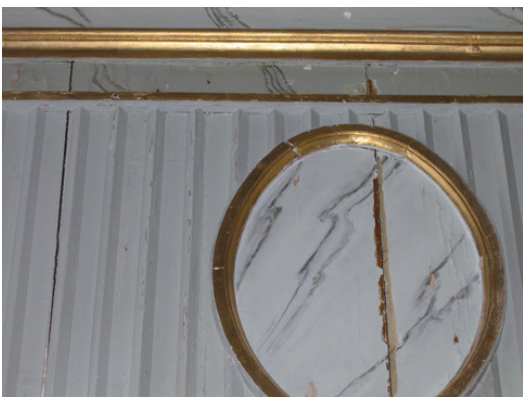
Läktarbrösten och altarringen uppvisade stora skador. Färgen spjälkade relativt kraftigt.

Detalj, korläktarbrösten före åtgärd.

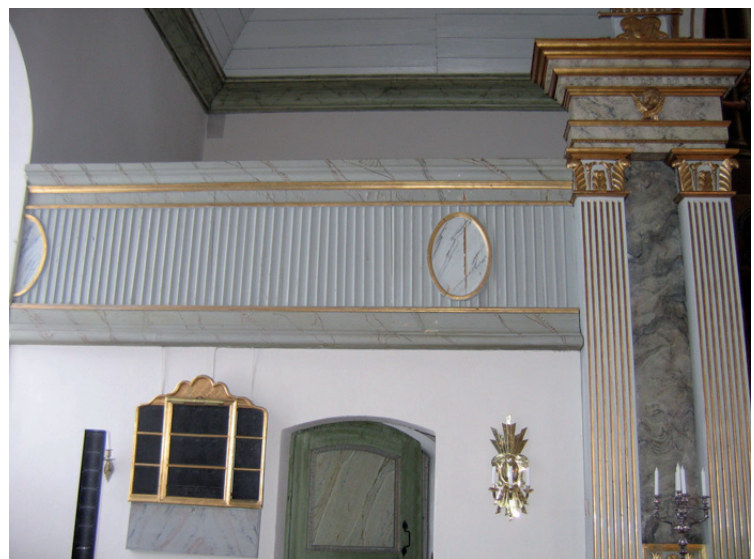
Till höger: Korläktarens norra sida före åtgärd.

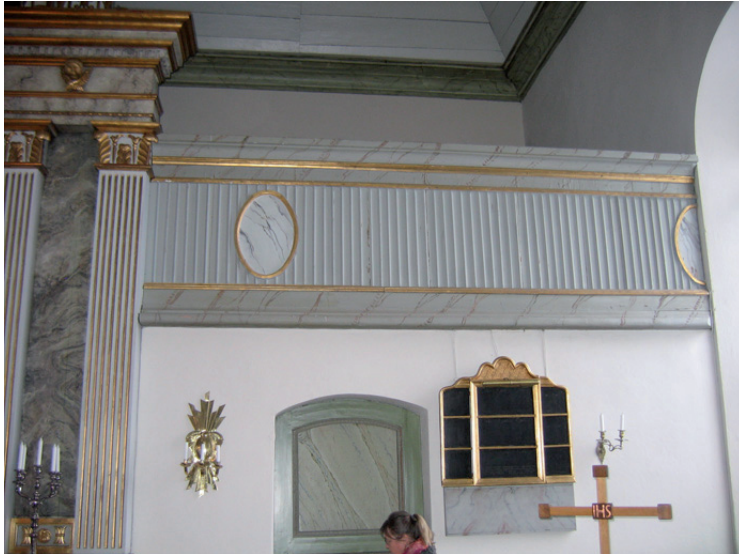
Korläktarbröstning söder, före åtgärd.

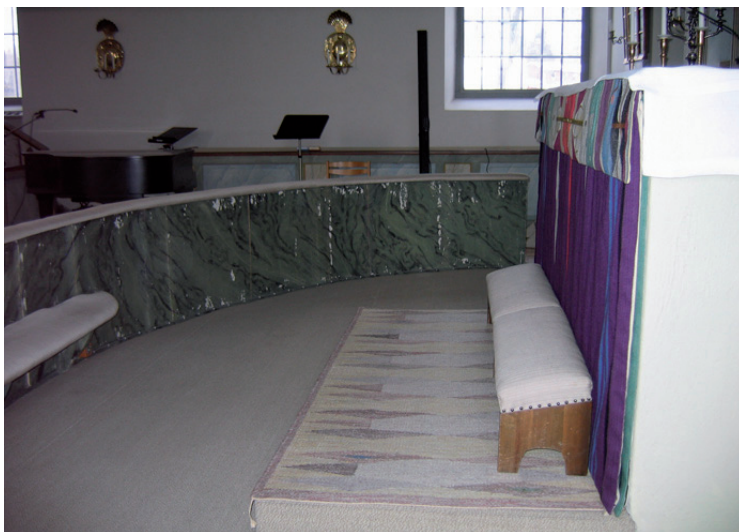
Altarrundeln var målad i grönt och med en relativt hård färgtyp. Altarringens ovala speglar var även de marmorerade, dock med ett annat manér än speglarna i läktarbrösten. Insidan var marmorerad i grönt, en relativt enkel utförd marmorering, och uppvisade partiellt spjälkningsskador in till grunderingen.

Altarringen före åtgärd, den grönmarmorerade insidan av rundeln hade kraftiga spjälkningar, golvet var täckt av en heltäckningsmatta.

Färgen var flagad och det krävdes i princip skrapning av all färg. Efter skrapning, slipning och smärre ilagningar målades ytan med linoljefärg i tre lager, grundning, mellan- och slutstrykning. Ny färgsättning fastställdes utifrån skrapprov samt viss anknytning mot läktarbrösten. Altarringen är svampad lika läktarbrösten men med mera grönt i kulören samt en liten rödbrun rand som förstärker marmoreringen. Förgyllningarna rengjordes.

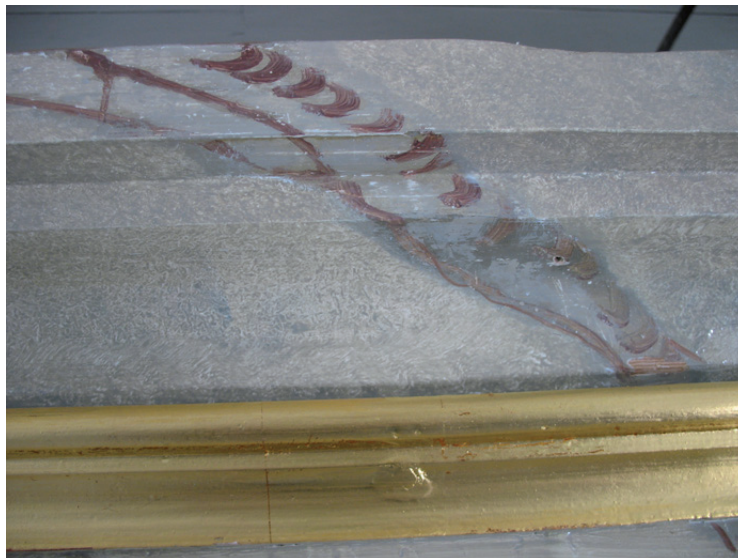
Detaljbild av marmorad list, läktarbröst. Ytan är stöplad och bättringar är utförda, man har sparmålat runt marmoreringen.

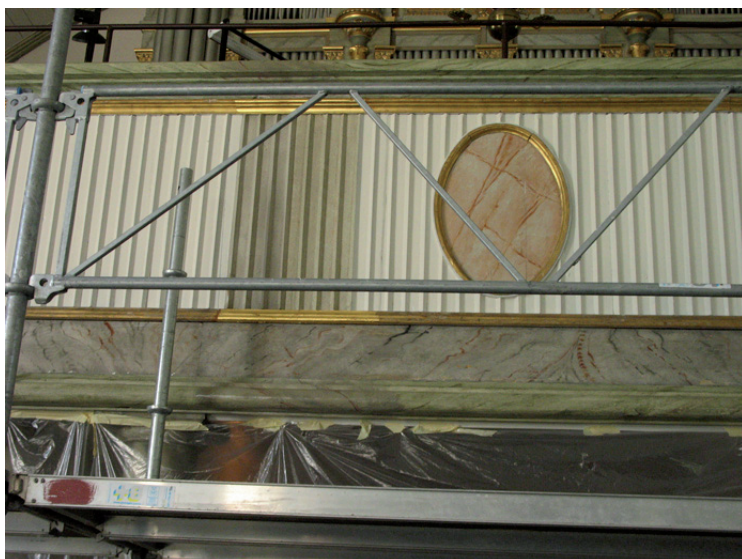
Orgelläktarbröset under pågående arbete.

Bröstningen till orgelläktaren åtgärdades i sin helhet av målaren. Orgelläktarens bröstning skrapades, den hade en ljus botten med stöplad yta som blir förlagan till ommålningen. Partiet på sockeln som är gråmarmorat, klistrades och skrapades bara i undantagsfall. De gröna listverken tonades ned något. Förgyllningar av slagmetall rengjordes och omförgylldes.

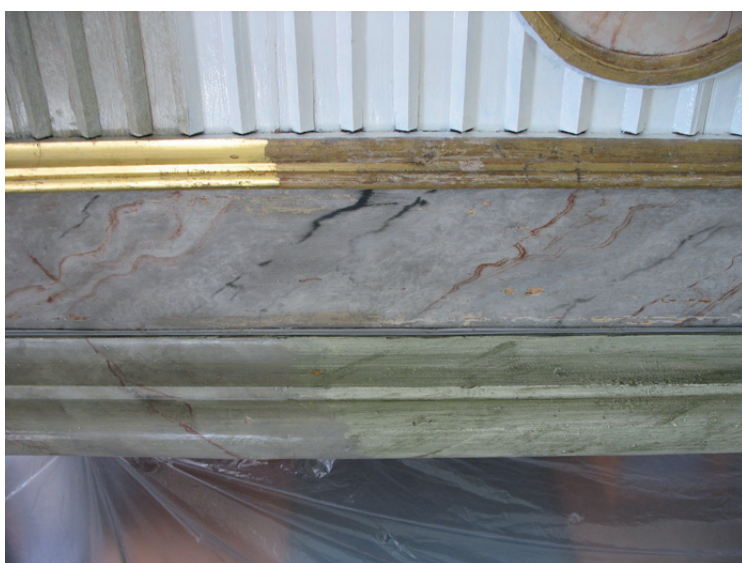
Orgelläktaren hade ett något annat färgschema än korläktaren. Det gråmarmorade partiet lämnades i princip orört, endast smärre retuscher gjordes. Den gröna listen tonades ned för att bättre stämma mot övriga partier. Provyta med omförgyllning och färgsättning.

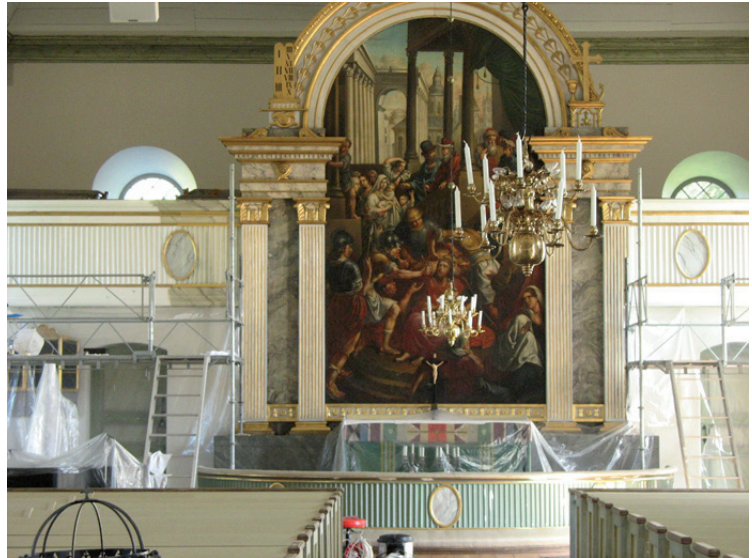
Pågående arbeten på korläktarbröstet, grundering är vid besiktningstillfället lagd på stora delar av ytan.

Ommålning utfördes med tidigare skikt som utgångspunkt, utifrån utförd färganalys. Listerna rengjordes och omförgylldes med 23 karat bladguld. Dock omförgylldes inte ramen runt medaljongerna.

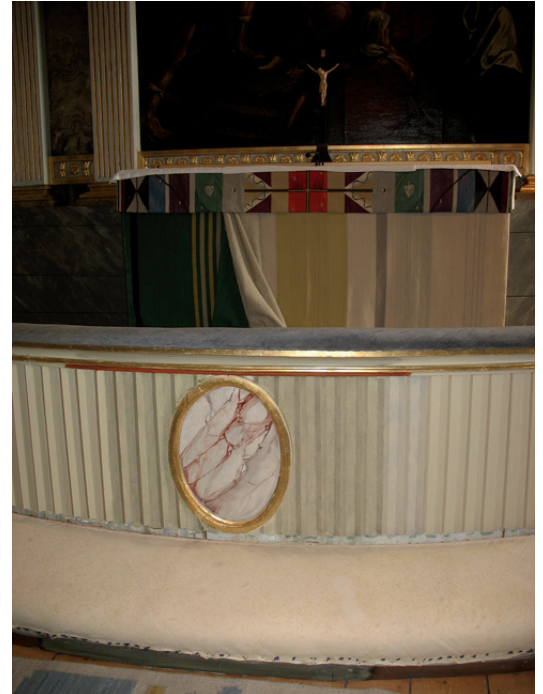
Ovan: Altarrundeln under pågående arbete, provmålning av list med accentuerande rödbrun kulör.

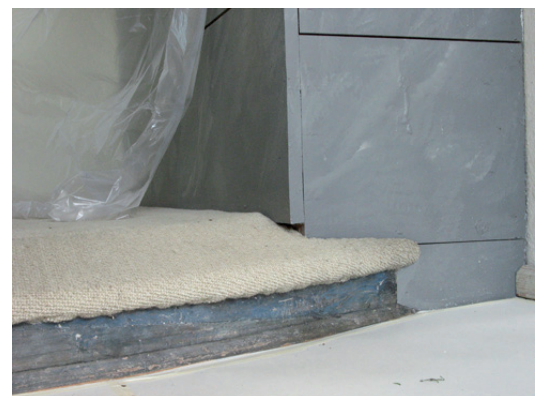
Äldre färgskikt bevarade på sättssteget in till altarringen.

Målningsrester altargolvet. I botten fanns en grå (kallgrå färg), nästa skikt var en träådring i gulbrunt med schablonmålade bruna blommor i en fris. Steget i öppningen in till altarrundeln var grått i botten och ovanpå den grå färgen fanns en rödorange kulör.

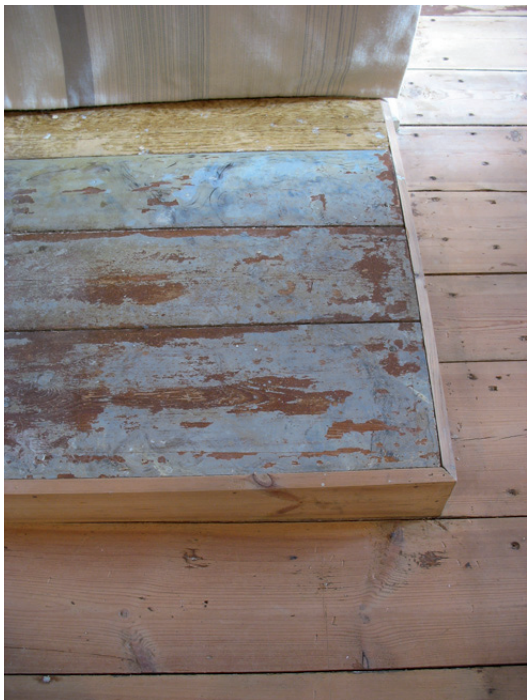
Till höger: Detalj altarringen. De enfärgade grå partierna i spegeln är bättrade genom sparmålning, detta syns relativt tydligt då bottenfärgen är något ljusare.

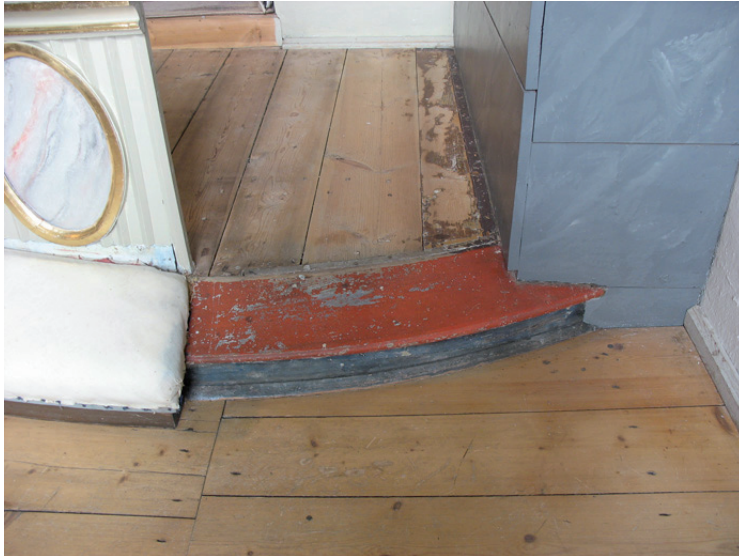
Steget in till altarringen hade äldre färgskikt bevarade som framkom då beklädnaden avlägsnades.

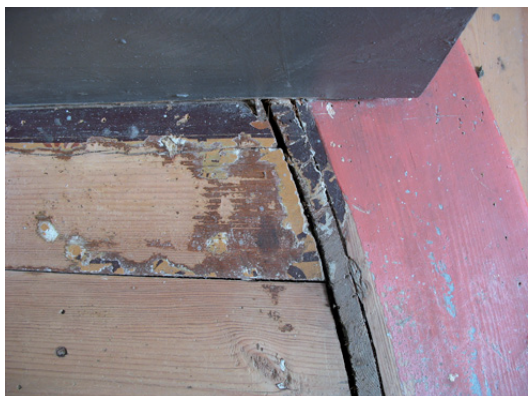
Rester av schabonmålade bräda vid altaret.

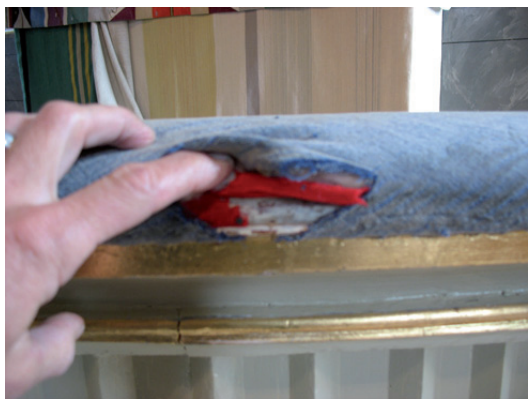
På överliggaren fanns flera lager äldre tyg bevarat.

Altarringens överliggare har inte ursprungligen varit klädd, då den var målad och överliggaren har en profilerad kant som inte framgår nu när den är klädd. Det fanns rester av tre olika tyger, det var i botten ett ylletyg, av rött (klarrött) kläde. Nästa lager var av sammet i en blekt blå ton, den har dock ursprungligen varit grön. Det befintliga tyget var ett randvävt beige-grönt ylletyg, förmodligen från 1960–70-tal.

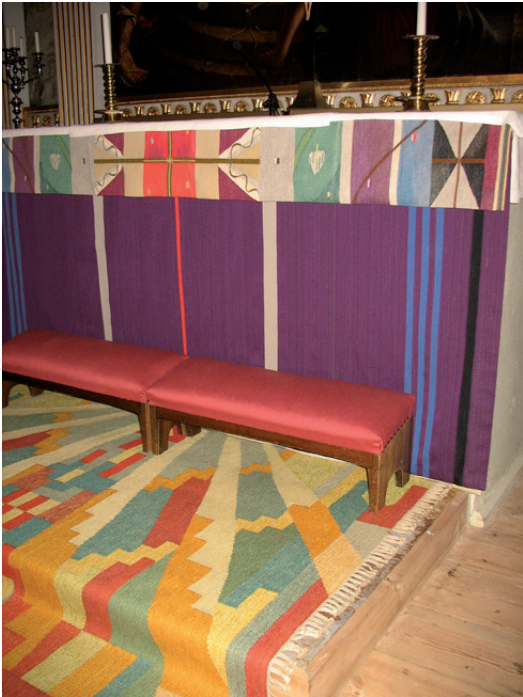
Podiet med de återanvända bemålade brädorna framför altaret lämnas utan åtgärd.

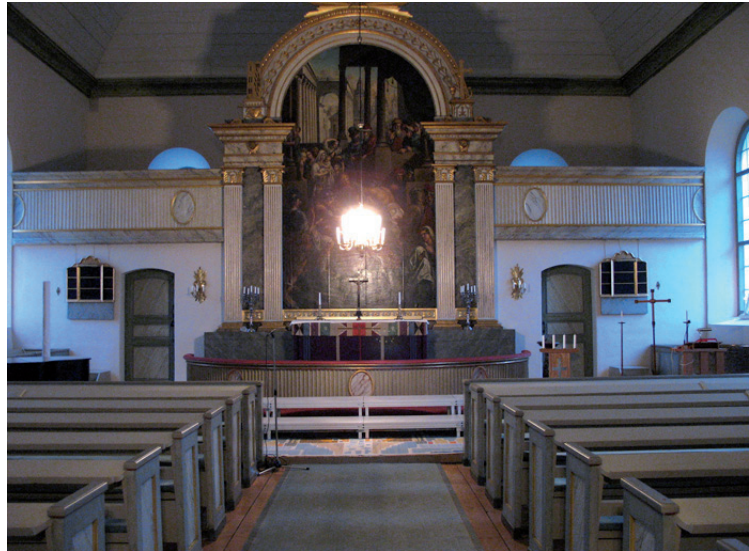
Översiktsbild, koret var dock vid besiktningen möblerat för körframträdande, så det nyomklädda knäfallet döljs delvis av gradänger.

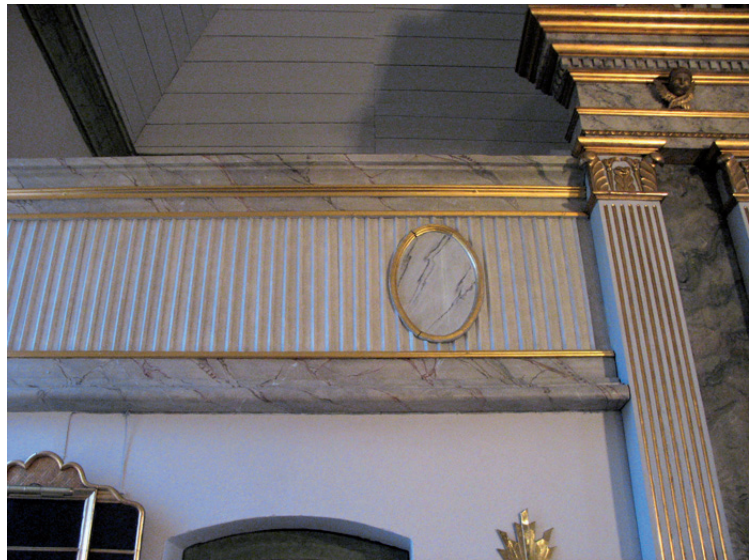
Korläktarbröstets norra sida efter avslutat arbete.-

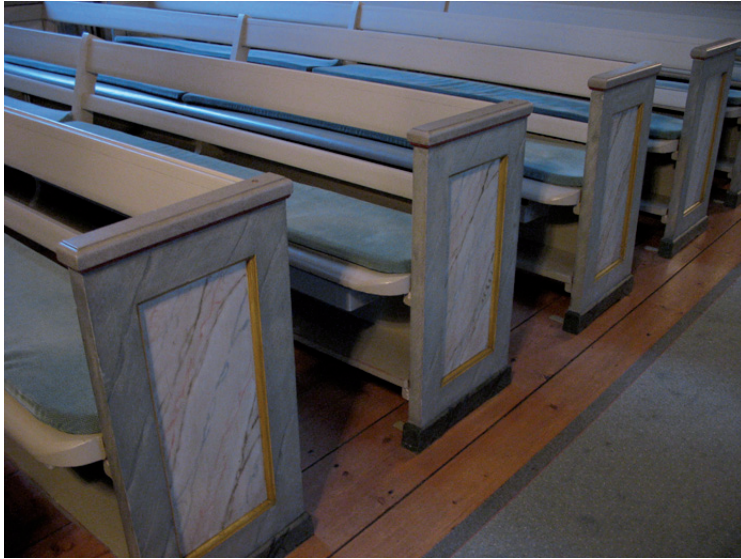
Bänkinredningen rengjordes och retuscherades, överliggarna ommålades i ny färgsättning.

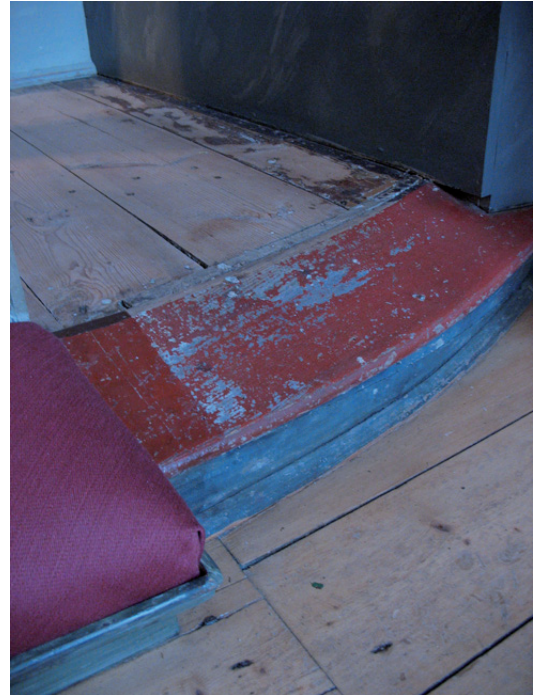
Detalj steget in till altaret och det omklädda knäfallet.

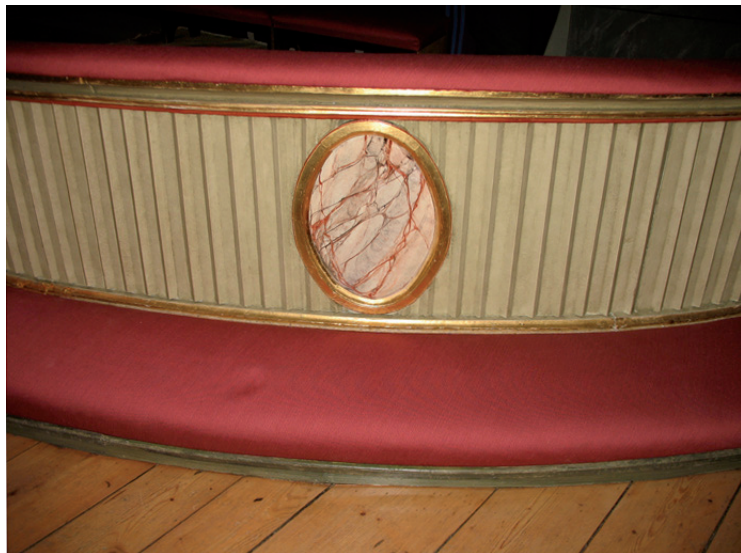
Altarrundeln efter avslutat arbete.

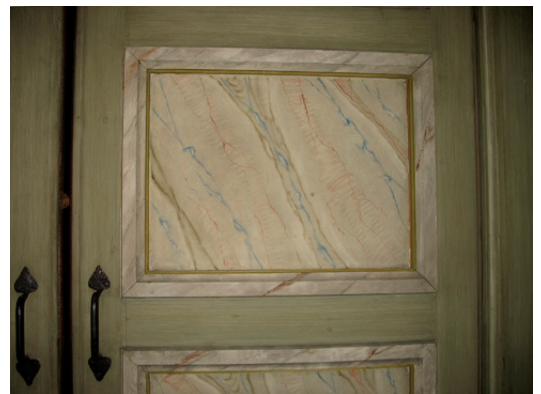
Dörrspeglarna rengjordes och retuscheras.

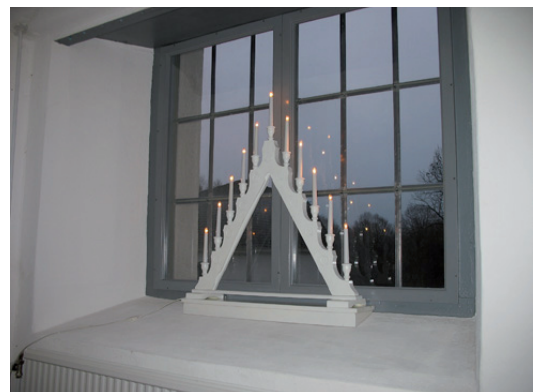
Nya innanfönster tillverkades till fönstret i arkiv/barnrummet.
