Antikvarisk medverkan i samband med restaurering av
korfönster i Vrigstads kyrka
Vrigstads socken i Sävsjö kommun
Jönköpings län, Växjö stift

Byggnadsvårdsrapport 2013:12
JÖNKÖPINGS LÄNS MUSEUM

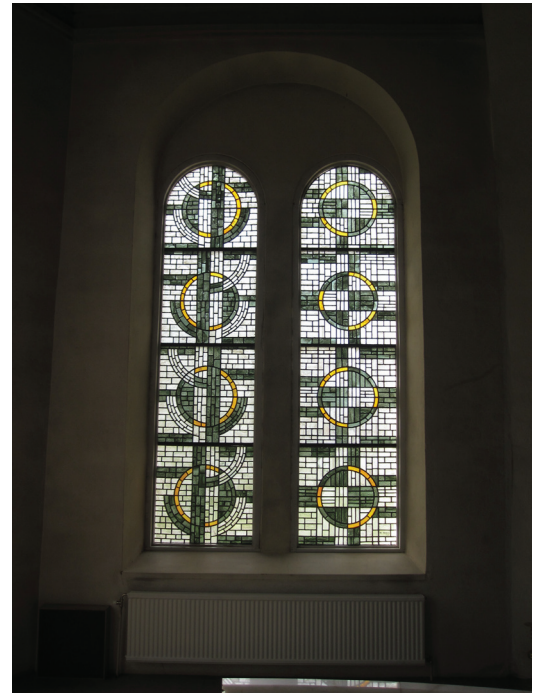
Det högra (inifrån sett) sidofönstret i koret inför arbetena.

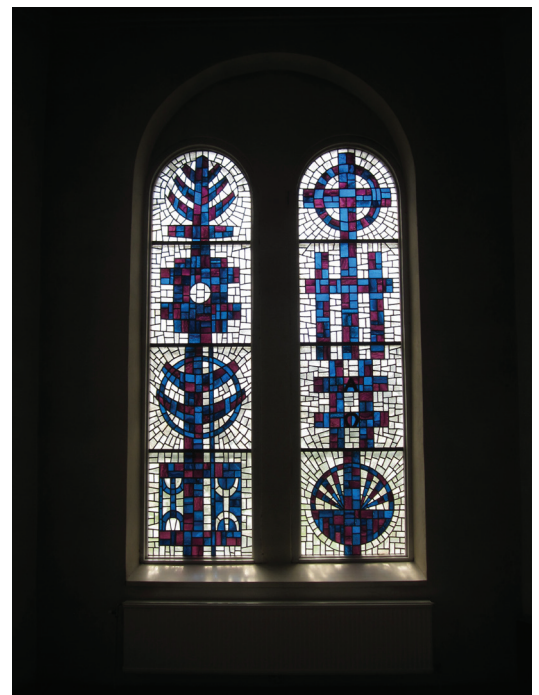
Centralfönstret i koret inför arbetena.

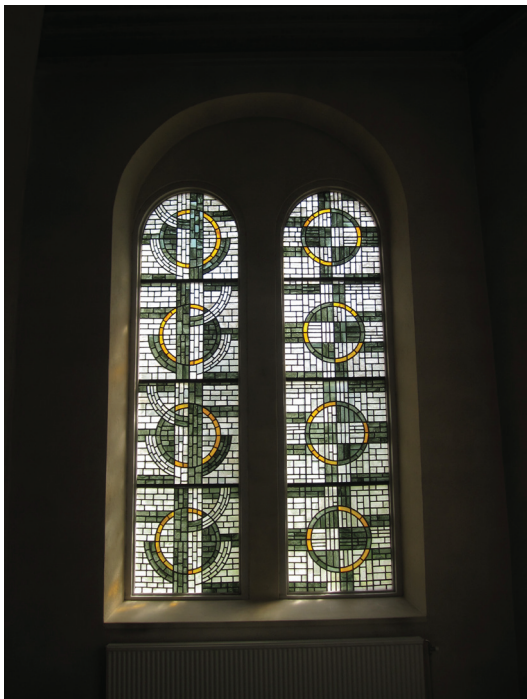
Det vänstra (inifrån sett) sidofönstret i koret inför arbetena.

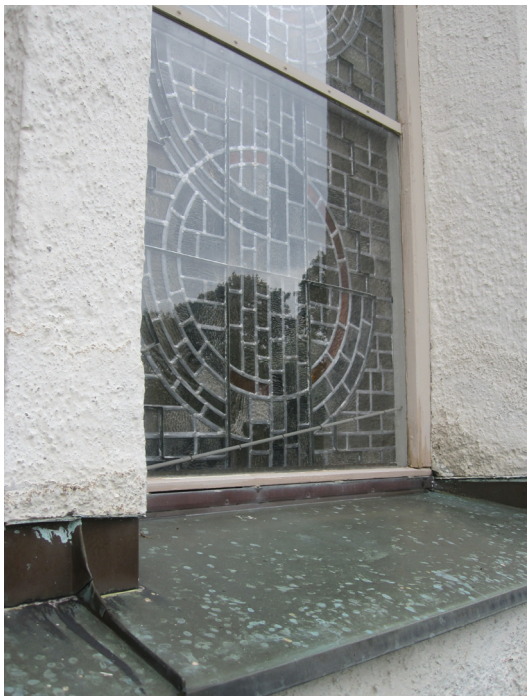
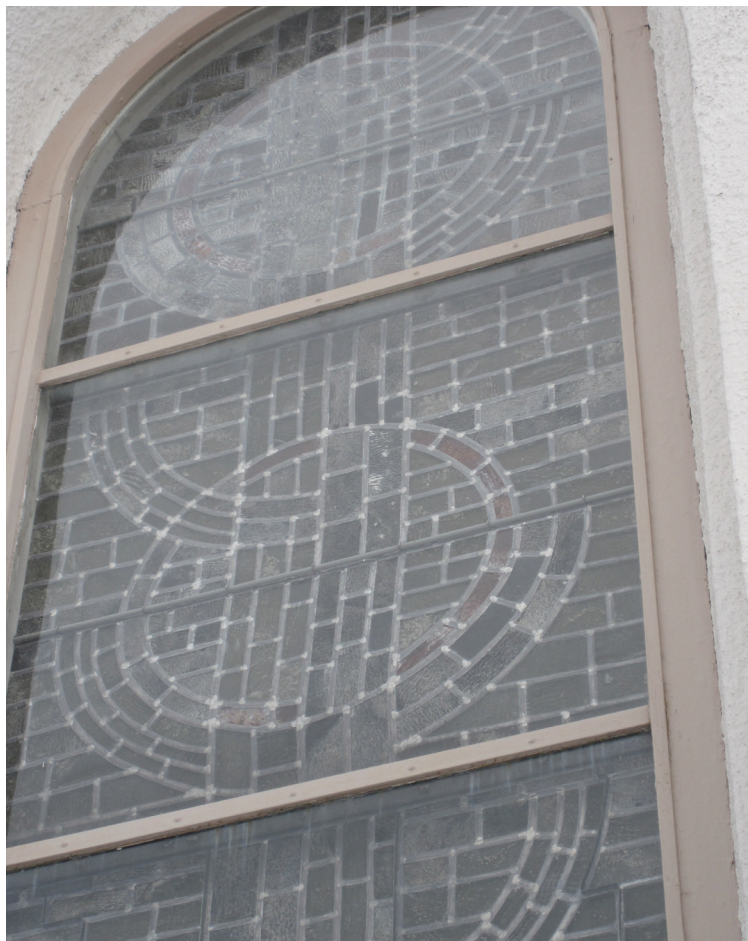
I den mitre kassetten har ett horisontellt stad monterats sekundärt, men ändå inte kunnat förhindra fönstrets defomation.

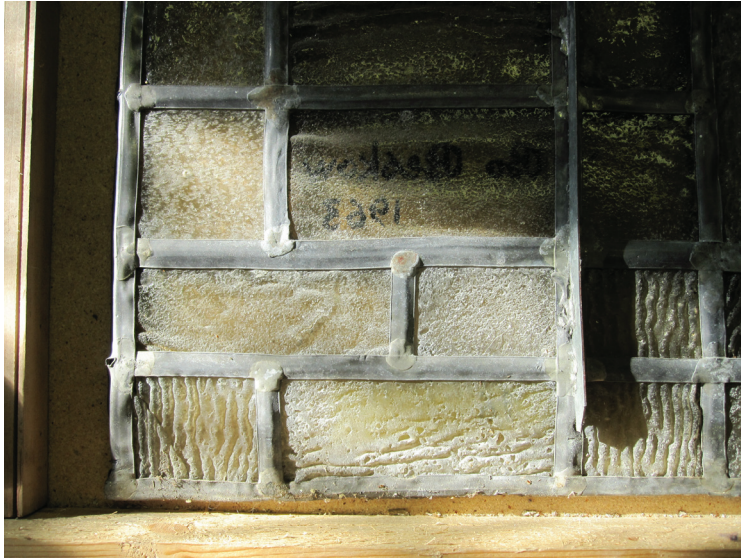
Ett av fönstren mot sydväst med ett sekundärt stag som lossnat och lagts sig i botten av fönstret.

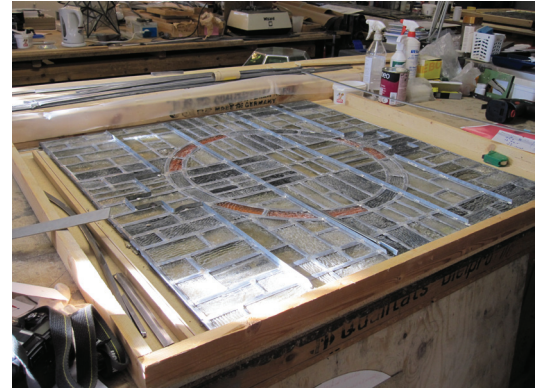
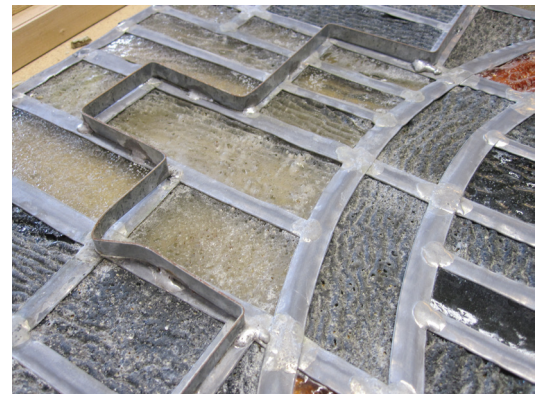
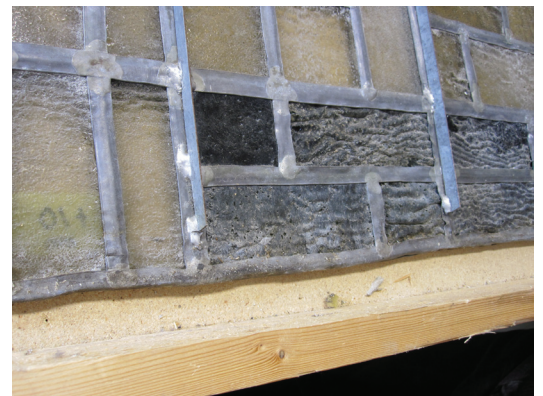
Glasen är försedda med spröjsar av bly som följer figurmotiven. Blyspröjsarna är anpassade till glasens tjocklek om ca 5 mm. Blyspröjsarnas bredd är 10 resp 12 mm. Blyspröjsningen har ställvis en sannolikt ursprunglig förstärkning av tunn, platt metall som följer blyspröjsarnas konturer. Dessa metallförstärkningar är lödda fast i spröjsarna. Dessa stödjärn har varit tänkta att stabilisera konstruktionen, men eftersom de är klena och inte raka, fyller de inte sin funktion. Vidare är de något för korta.

Bilder från arbetet med provfönstret. Här framgår bland annat den veckade förstärkning, som inte tjänat sitt syfte, förstärkningar som inte når ut till kassetternas ytterkanter och fönsterglasens porösa yta.

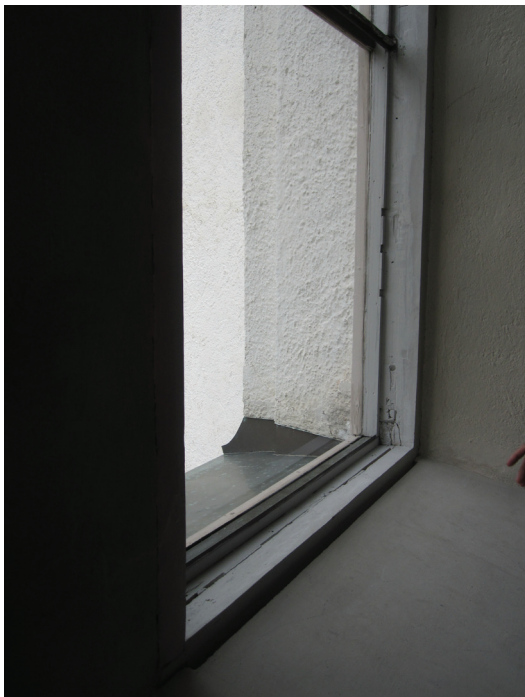
Ovan: Här har den inre blyglaskassetten demonterats för åtgärder på verkstaden.

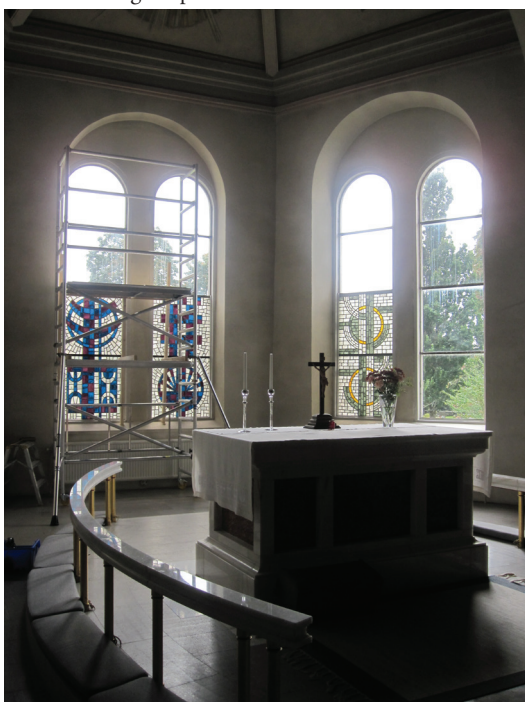
Nedan: Arbetena genomfördes i tre etapper där 1/3 av kassetterna togs in på verkstaden.

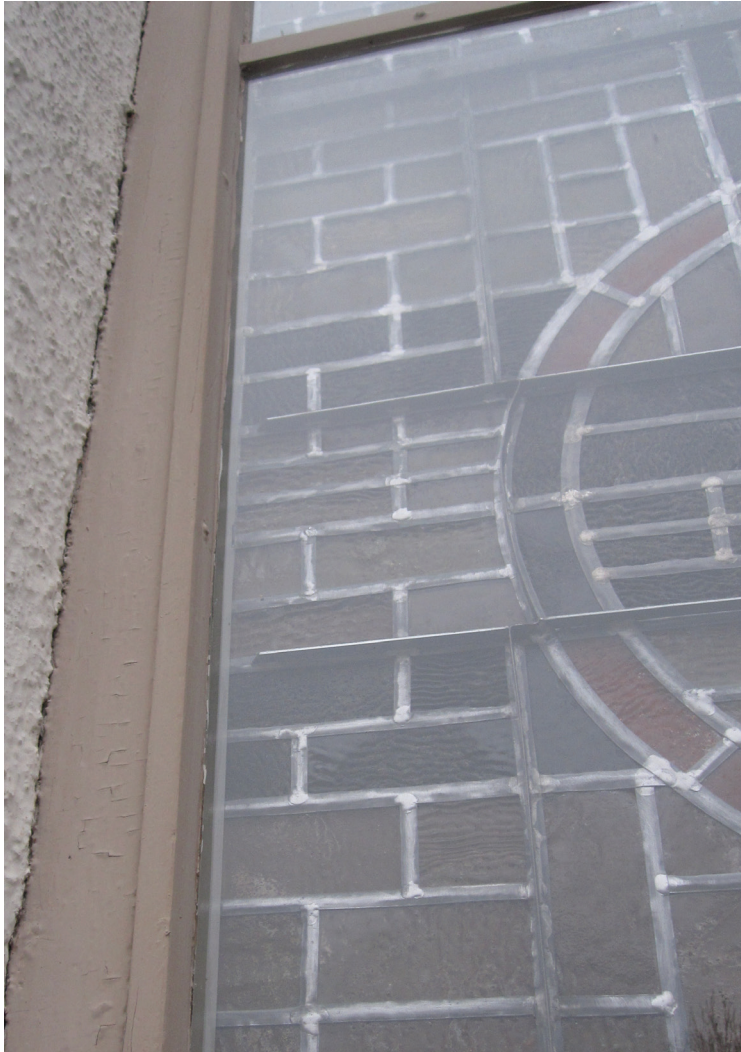
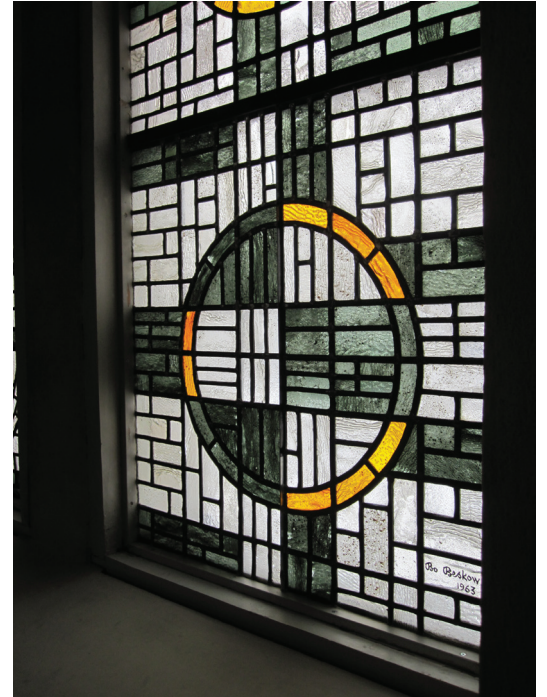
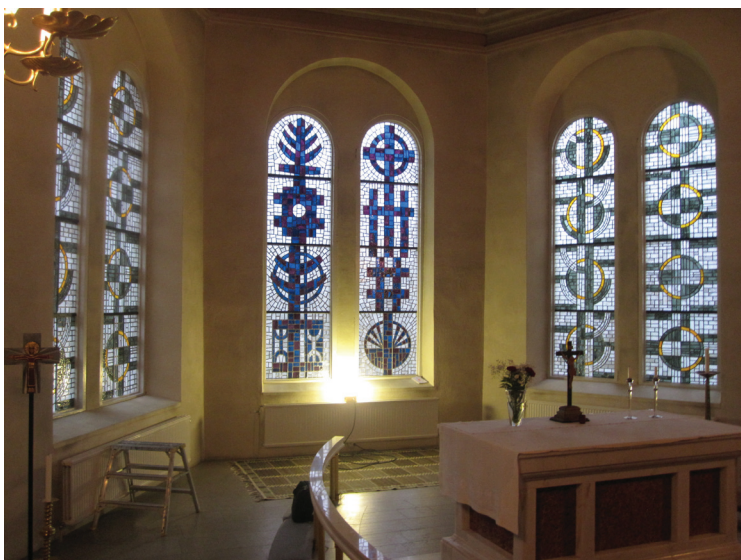
Vid det första byggmötet framkom att de vidtagna åtgärderna inte följde de ursprungliga planerna i alla delar. Avvikelsen låg i att stagen inte drogs från kant till kant i kassetten. I stället var stagen dragna från och till strategiska punkter i blyspröjsningen på baksidan. Från teknisk synpunkt kunde möjligen befaras att stabiliteten inte skulle bli den önskvärda, men detta garanterades av entreprenören. Från antikvarisk synpunkt var det en fördel att inga stag behövde dras på andra ställen än i linje med befintlig blyspröjsning. Alla äldre, befintliga stag bevarades.

Ovan: Sidofönster efter restaurering.
 Övan till vänster: De nya stagen som dragits och fästs vid strategiska punkter, men når inte ända fram till kassettkanterna.
 Nedan till vänster: Koret med fönsterna vid slutbesiktningen.

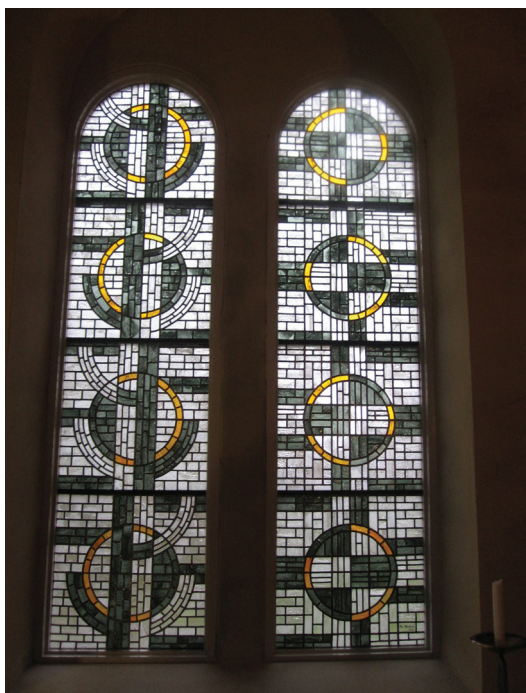
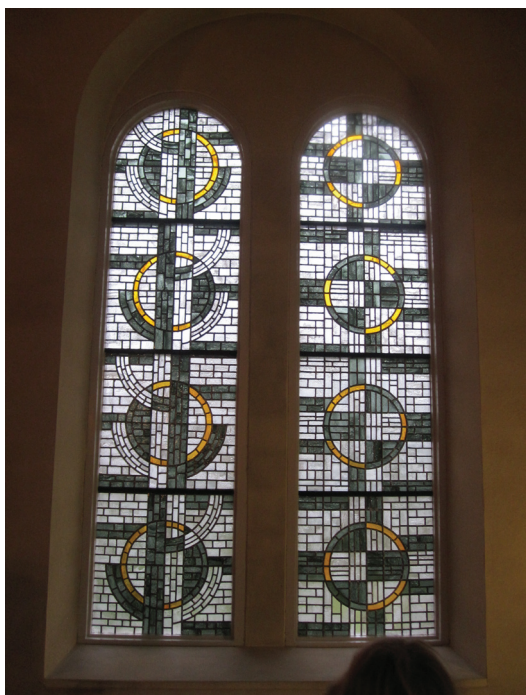
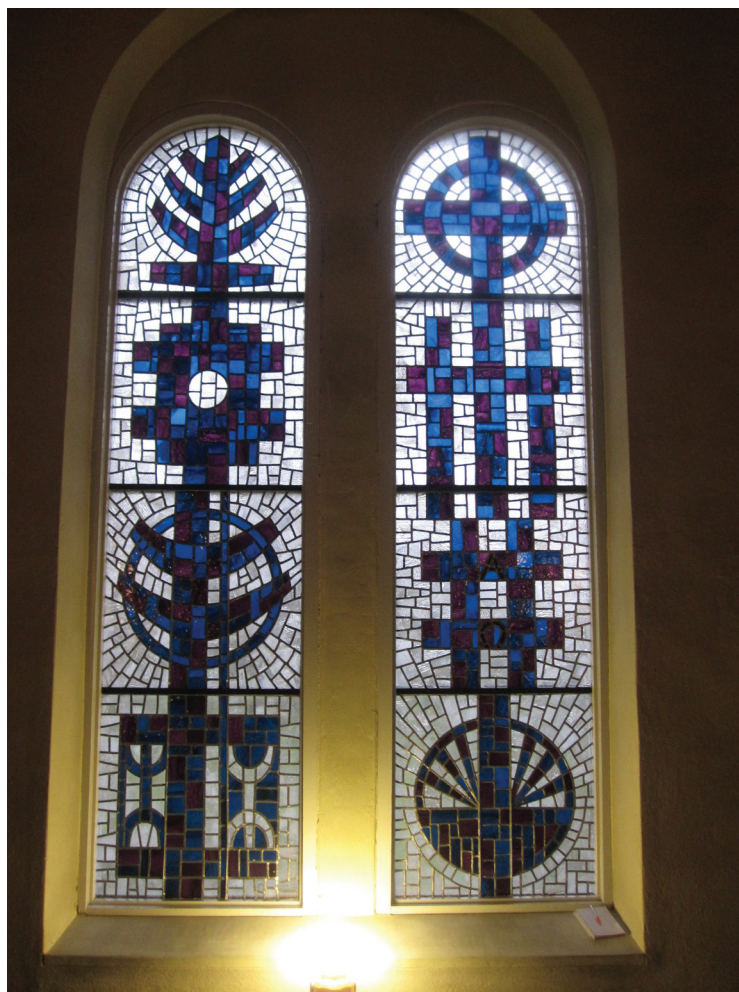
Korfönstren efter restaurering.
Ovan: Fönstret till höger (inifrån sett).
Nedan: Fönstret till vänster (inifrån sett).
Till höger: Mittfönstret.
