## **Malmbäcks kyrka**

*Antikvarisk medverkan i samband med  
utvändig restaurering m.m.*

*Malmbäcks socken i Nässjö kommun  
Jönköpings län, Växjö stift*

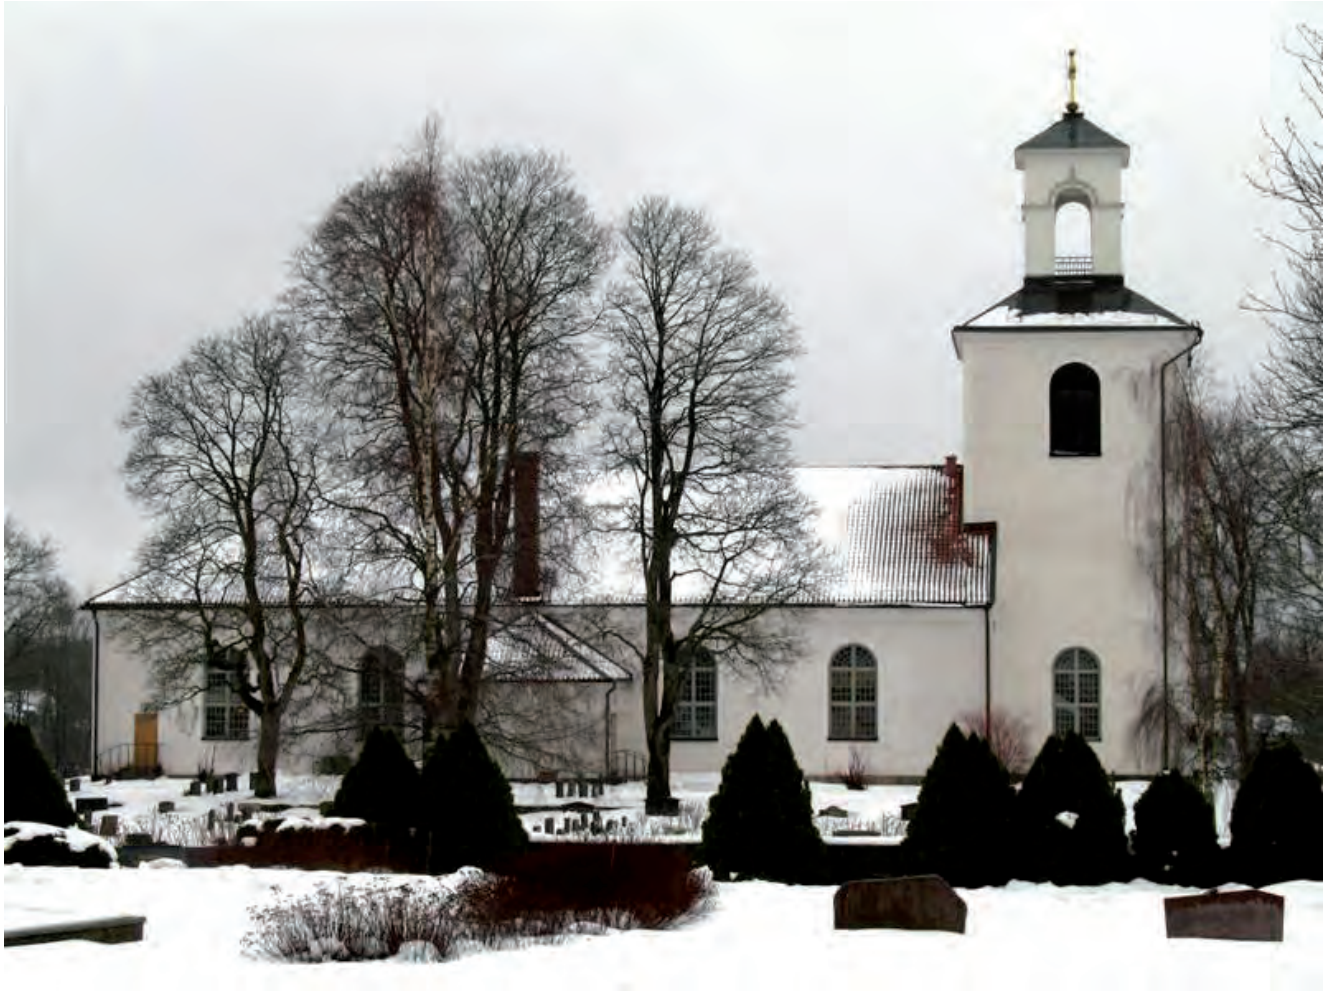
Kyrkan före fasadrenovering. Lanterninens fasaddekor är endast svagt artikulerad.

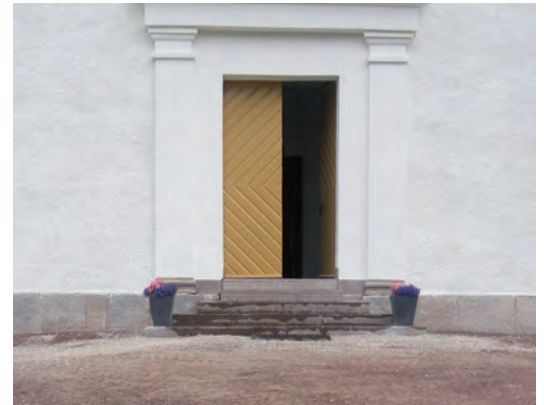
Västingången hade en sentida trappa i röd kalksten. Notera portalens pilasterbaser i huggen sandsten.

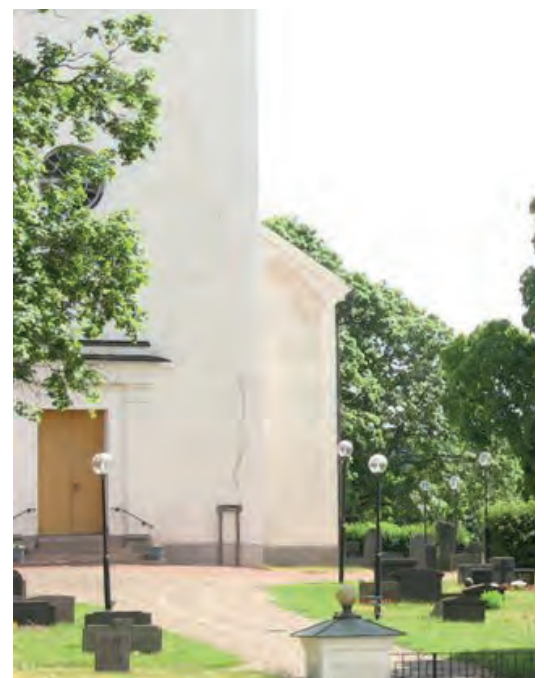
Putsskador förkom på tornets och långhusets västfasader som främst gick att härleda till att putset inte helt karbonatiserat (härdat) vid den föregående renoveringen 1998.

Sedan 1998 har problem med återkommande putsskador funnits på tornet och västgavlen. Skadorna kan härledas till att fasadputsens inte har karboniserat, varför en fullständig omputsning av berörda delar av kyrkan nu var nödvändig.

Eftersom den befintliga putsen på hela tornet och västgaveln hade en bristfällig kvalitet fick all puts knackas ned, in till murverket. Putsen var i sin helhet sentida varför inga antikvariska tveksamheter fanns inför detta. Tornets putsade taklist och västentréns portal bedömdes som stabila och rengjordes endast. Murverket tvättades rent från lösa putsrester.

Den nya putsen utfördes med naturligt hydrauliskt kalkbruk, St Astier. Grundningen utfördes med bruk av medelhydraulisk styrka, NHL 5 i blandningen 1:1,5 medan utstockning och finputs höll NHL 3,5 i en bindemedelsrikare blandning, 1:2. Eftersom endast delar av kyrkan putsades om bibehölls förutvarande ganska finkorniga gradering hos spritputsens. På övriga delar av långhuset gjordes endast rengöring av befintlig putsyta med blåstring samt putslagningar.

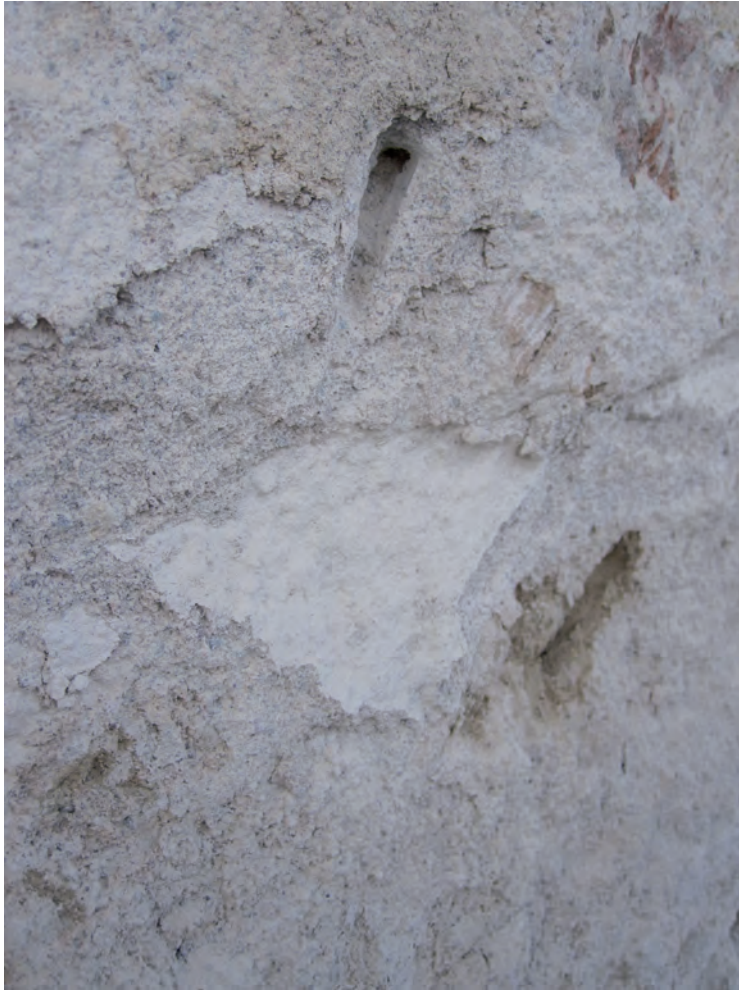
När putsen rivits framkom något som kunde tolkas som äldre putsytor nära murverket. Dessutom visade sig murverket vara mer buligt än andra samtida murverk på kyrkor i länet. Detta tolkades så att man vid åtminstone den senaste omputsningen haft delvis tämligen tjocka påslag för att ta upp murverkets ojämnheter. Möjligen har en tidigare spritputs varit mer följsam och då givit putsytan en ojämnare karaktär. Vid hörnen på tornet var murverket betydligt jämnare, nästan försedd med en jämn hörnkedja, kanske med stenmaterial från den tidigare kyrkan.

När den befintliga putsen bilats ner framkom spår efter en äldre putsyta som låg avsevärt närmare murverket.

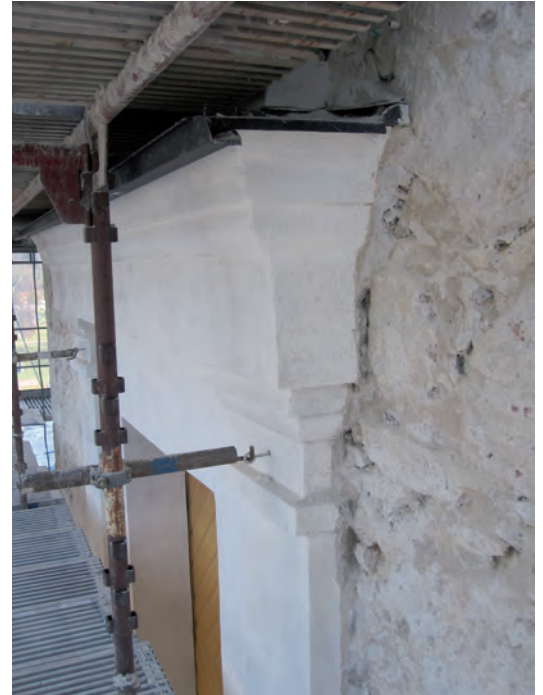
Den putsade västportalen var i god kondition. Den lagades och rengjordes endast inför avfägning.

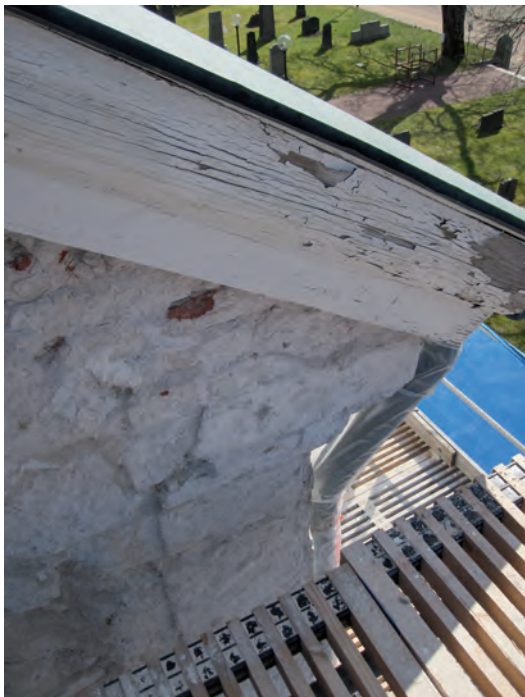
Långhustaketets vattlister var av kopparplåt. På den västra gaveln hade de en något underdimensionerad droppkant, vilket bidragit till en fuktbelastning av fasaden, vilket i förlängningen lett till putsador. Vattlisten ersattes mot ny i koppar.

Vattlisterna i koppar vid den västra långhusgavel gjordes om så att de fick en kraftigare droppkant.

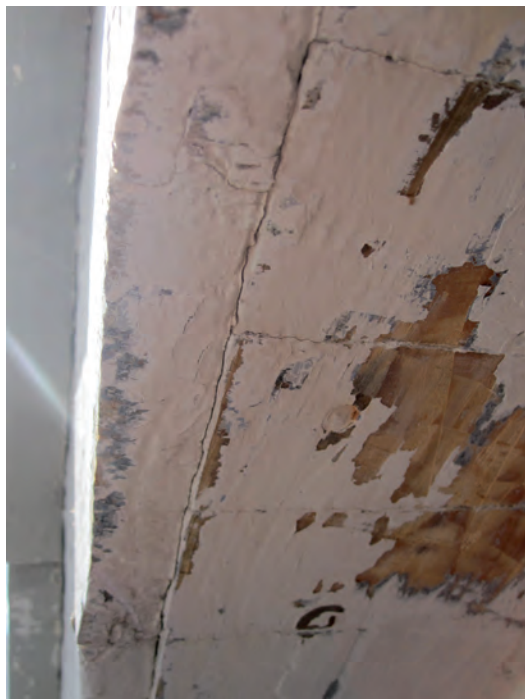
Vid skrapningen av tornlanterninen framkom att den invändigt samt i den rundbågiga öppningen i äldre tider varit målad i gråa och blå nyanser. De yttre färgskikten strax under dagens vita var ljusare gråblå medan de undre var mörkblå. Fotografier av kyrkan 1909 visar att hela lanterninen då hade en färgställning i mörkare mer mättade kulörer.

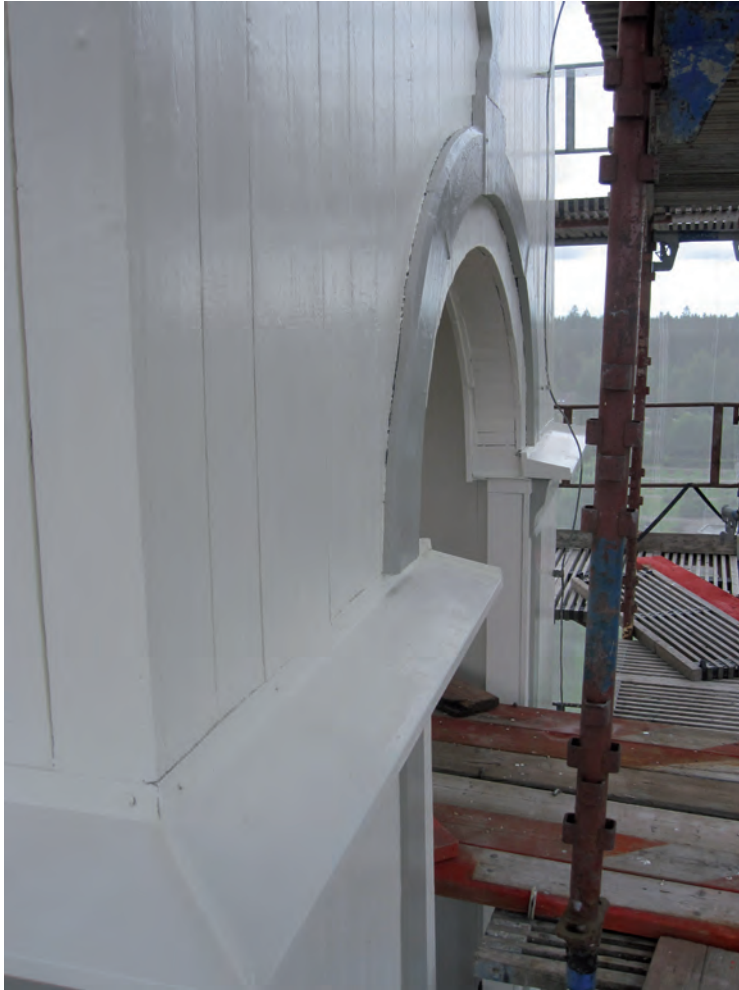
Lanterninen med den justerade färgsättningen som innebär att både de stående markeringarna och den välvda markeringen erhöill grå kulör.

En mindre justering av lanterninfasadens färgsättning gjordes så att hela valvöppningens släta foder samt även fasadens gördellist och taklist nu kom att markeras i grått. En justering av listverkens grågröna kulör gjordes till samma neutralgrå som fanns på kyrkans fönster. Den grå nyansen på dekoren justerades så att den skulle överensstämma med kyrkans fönster, och blev något mer neutralblå mot tidigare grågrön.

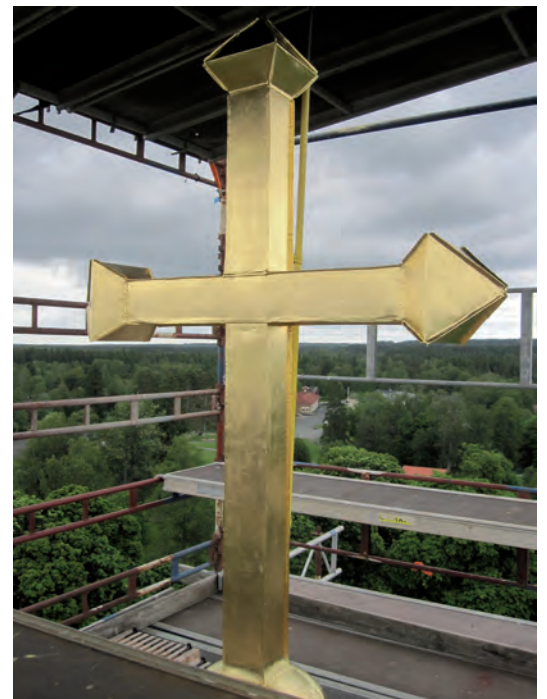
Tornets förgyllda kors.

Korset på tornlanterninens tak förgylldes om. Efter nedslipning av tidigare förgyllning behandlades det med blymönja, guldockrafärgad linoljefärg i 2 stryckningar, guldgrund samt 23,75 karats bladguld. Korsarmarna försågs med s.k. fågelskydd.

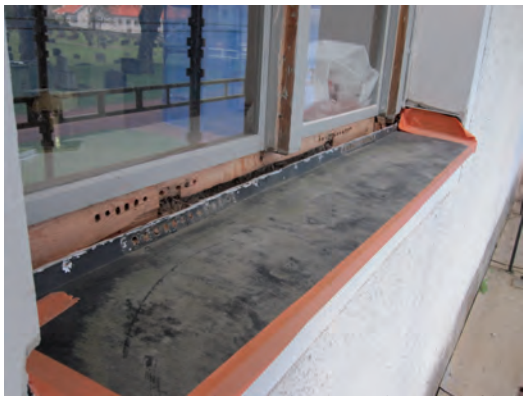
Bilden visar ett rötskadat karmbottenstycke med lufthål, vilket rensats från det rötskadade delarna.

Omfattande rötskador upptäcktes i karmarnas bottenstycken på i stort sätt samtliga fönster. Skadorna hade orsakats av bristfällig anslutning av fönsterblecken samt att sekundära ventilationshål hade tagits upp genom plåten. Lagningar gjordes där hela karmbottenstycket och ca 20 cm av sidostyckena och mittposten fick ersättas. Lagningar gjordes med samma virkestyp och kvalitet som för bågarna. Ilusningar limmades med trälim medan karmens delar åter sammanfogades med trädymling.

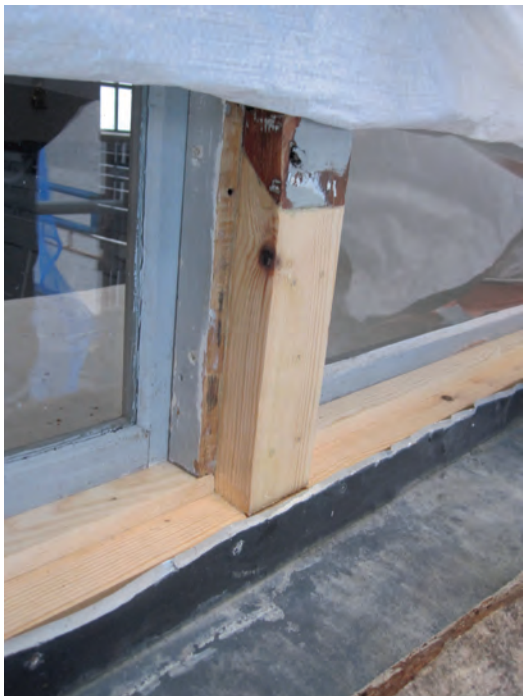
Karmbottenstyckena på i stort sätt alla långhusfönstren var angripna av röta. En bristfälligt utförd anslutning av fönsterblecken låg bakom skadorna

I detta fönster var rötskadorna så omfattande att både karmbottenstycket och delar av sidostyckena och mittposten måste åtgärdas.

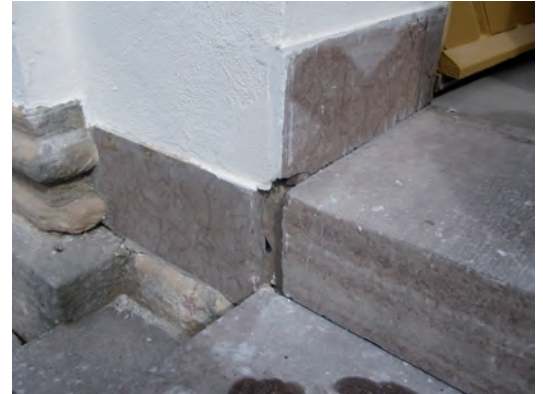
Trappan vid västentrén hade ett övre viloplan som endast omfattade själva dörrnischen. I den nya trappan utvidgades detta plan avsevärt och kom därmed att täcka den ursprungliga sandstensbaserna i portalen.

Den nya trappans övre viloplan hamnade i nivå med det översta trappsteget hos förutvarande trappa, men fick en betydligt större utbredning. Viloplanet kom härmed att dölja sandstensbaserna i portalen. Befintlig stensockel i dörrnischen, av sentida kalksten, ersattes med hyvlad kalksten av samma sort som den nya trappans. Mot ytterdörrens tröskel lades en kil av hyvlad kalksten. Nedre kanten på ytterporten fick justeras för att skapa en tätare anslutning mot tröskeln. I stället för att förlänga dörrbladen nedåt genom att bygga på dörrpanelen och sänka bottenlisten skedde en komplettering under bottenlisten. Tröskelkilar lades även mot kyrkorummet.

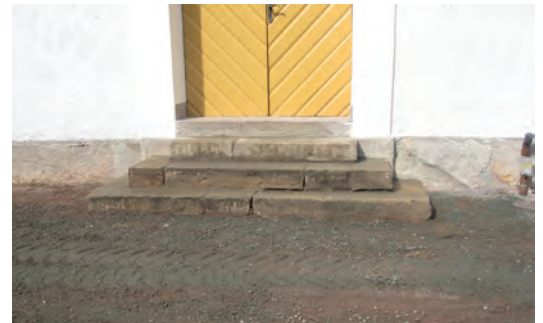
Under den borttagna handikappampen vid sydentrén fanns den ursprungliga trappan kvar. Här före omfogning.

Den äldre rampen vid sydentrén revs. Putsfasaden bakom rengjordes och lagades (se vidare under *Fasadputs*). Sandstenssockeln rengjordes manuellt med rotborste och vatten. Den äldre trappan av sandsten fanns bevarad under rampen och återställdes nu. Trappstenen rengjordes med högtryckstvätt. De nedre trappstegen justerades och hela trappan fogades om med hydrauliskt kalkbruk.

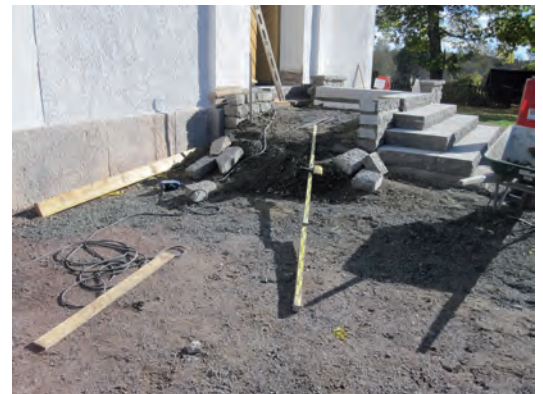
Den nya trappan vid västentrén under uppbyggnad.

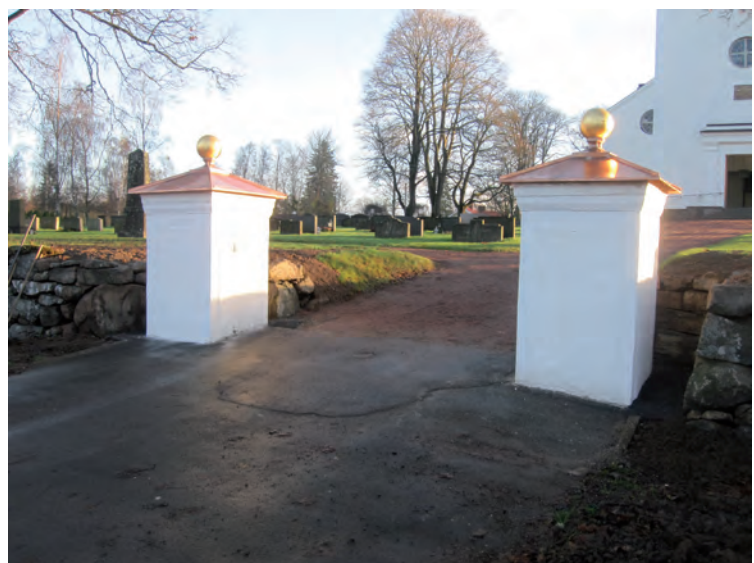
Putsen på grindstolparna i kyrkogårdsmuren avsågs att lagas. Den visade sig dock vara i så dålig kondition att allt fick knackas ned. Murverket visade sig här vara sentida och av betonghålst. I de profilerade tegelkrönen fanns mindre skador.

De åtgärdade grindstolparna.

Omputsningen gjordes, efter nätning, med naturligt hydraulisk kalkbruk, av medelstark NHL 5 kalktyp, St Astier. Avfärgning gjordes med silikatfärg, i samma gulvita brytning som på kyrkan.

Kröntäckningen av koppar lades om på båda grindstolparna. Detta inkluderade även kulan vilken tillverkades i två stycken av driven kopparplåt. Krönkulan förgylldes enligt samma program som tornets krönkors.
