Antikvarisk medverkan i samband med byte av
fotränna m.m.
Skede socken i Vetlanda kommun
Jönköpings län, Växjö stift

Skede kyrka

*Antikvarisk medverkan i samband med byte av
fotränna m.m. på Skede kyrka
Skede socken i Vetlanda kommun
Jönköpings län, Växjö stift*

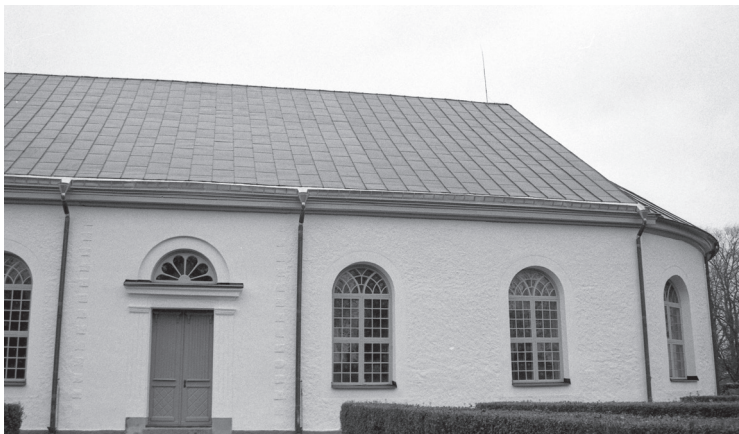
Slutbesiktning oktober 2007. Foto: Margareta Olsson.

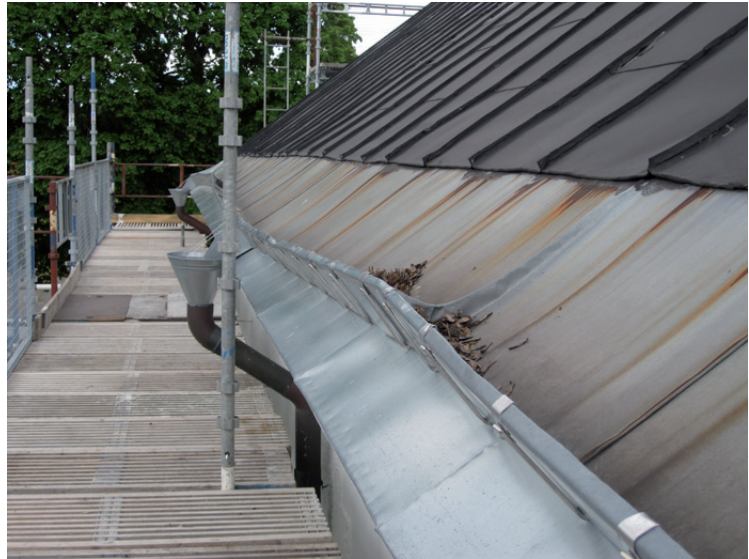
Inför målning av den södra takfoten noterades att ständrännan hade tendenser till nedböjning. Ronny Erlandsson, Järnforsens Plåtslageri mäter in nedböjningen.

Inför fullföljandet att även byta fotrännan på kyrkans norra takfall noterades att den år 2007 på södra takfallet monterade ståldrännan bitvis har relativt kraftig nedböjning. Snölasterna de senaste snörika vintrarna hade varit för tunga. Detta gjorde att man konstaterade att den aktuella konstruktionen inte hade fungerat helt tillfredsställande. För att få en stabilare konstruktion sattes ett triangelformat beslag av rostfritt stål nedanför ståldrännan. Det sattes ett motstöd vid varannan rännkrok och dessa livades med takplåtens skarvar. Arbetena med att tillverka de extra stöden utfördes i verkstad.

Det norra takfallets ståldränna utformas på samma sätt som den södra, med extra beslag som motstöd.

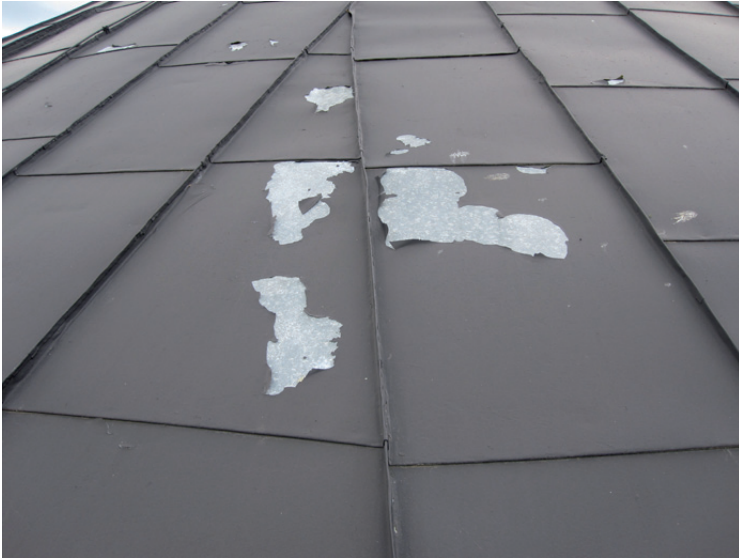
Färgen flagade och lyfte in till plåten.

De återkommande problemen med flagnande färg på långhusets tak, som i princip målades om i sin helhet 2007, härrör troligen från äldre målningsskikt och att de i sin tur har för svag vidhäftning. Entreprenören skrapade de flaggade partierna och målade om taket i sin helhet på garantin. Fotrännan på södra fallet målades, medan den nya på norra sidan behöver stå ett antal år innan den kan målas.

Som takfärg användes Hagemans takbeläggningsfärg, svart, som är en akrylbasad färg. Avsteget från tidigare nyttjad linoljebaserad alkydfärg godkändes utifrån att tidigare målningssystem inte hade fungerat tillfredsställande.

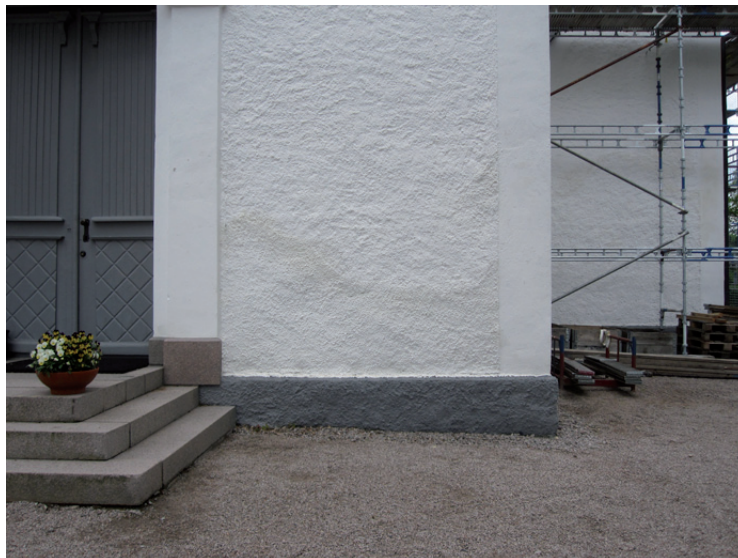
Fasaden uppvisade en viss flammighet, framförallt på tornet, söder om porten, samt långhusets sydvästra fasad.

Flammigheten på fasaden åtgärdades på garantin. Fläckarna bättrades. Till fasadfärg nyttjades KEIM Purkristalat, vit, enligt samma system som användes 2007.

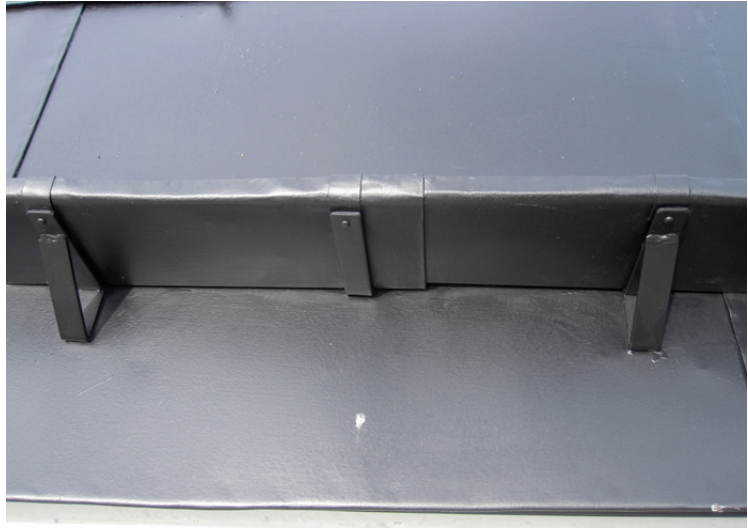
De triangulära motstöden tillverkades på verkstad och monterades sedan vid vartannan rännkrok.

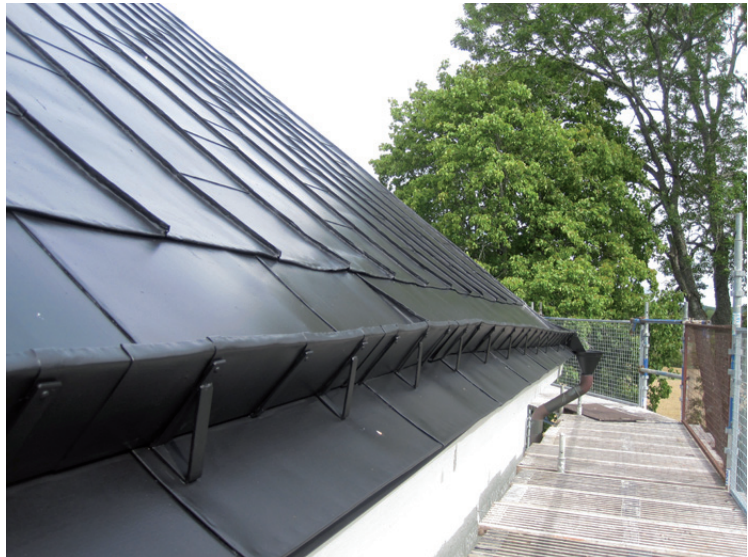
Fotrännan och taket på långhusets södra sida efter avslutat arbete.

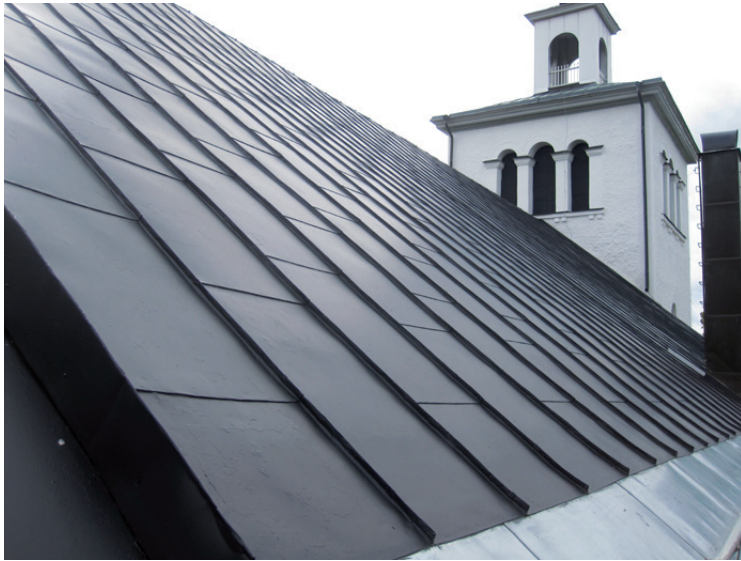
Långhusets tak målades om i sin helhet, den nya fotrännan på norra takfallet behöver dock stå några år innan den kan målas.

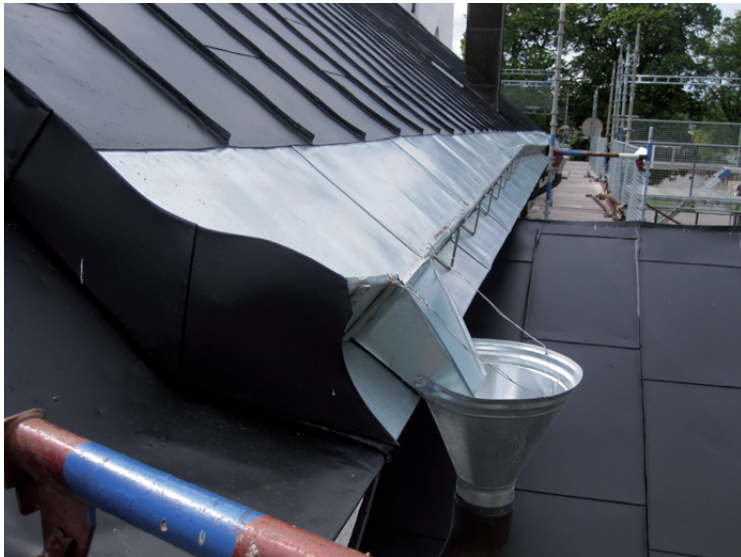
Norra takfallet med den nya takfoten.

Trattarna tillverkades i samma utförande som på lång-
hustaketets södra sida.

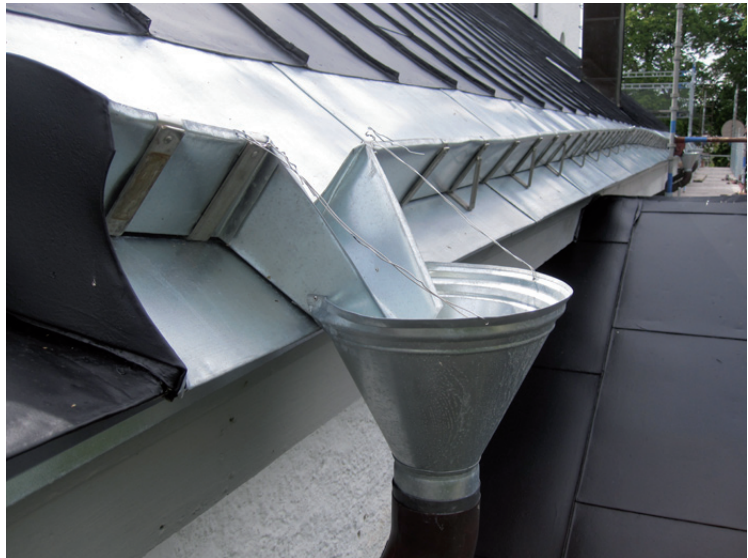
Samfällighetens representanter Gösta Bexell och Åke Ek
besiktigar den nya fotrännan.
