Antikvarisk medverkan i samband med
utvändig målning av Bringetofta kyrka

Bringetofta socken i Nässjö kommun
Jönköpings län, Växjö stift

Bringetofta kyrka

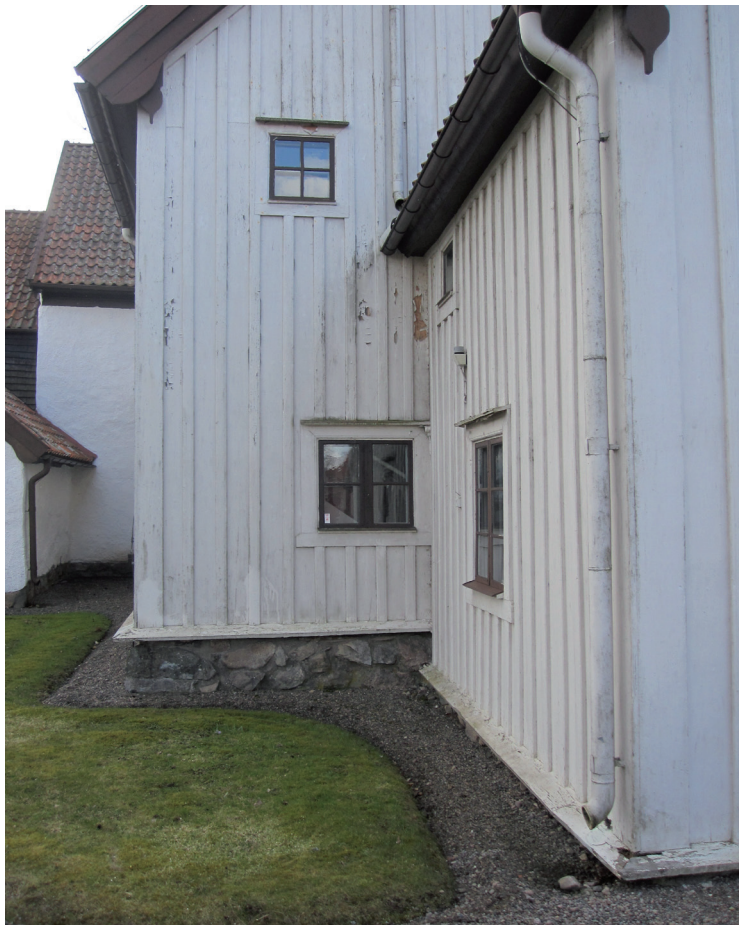
Trätillbyggnadens östra delar med den alkydoljefärgsmålade fasaden inför arbetena. Lägga bland annat märke till stupröret som mynnar ut på vapenhusets tak.

Långhustakets halvvalmade takfall har två stuprör som båda leder ner i vapenhusets två hängrännor. För att vattnet från valmningen inte skall behöva ta vägen till vapenhusets norra hörn förlängdes stupröret i det nordöstra hörnet mellan långhuset och vapenhuset

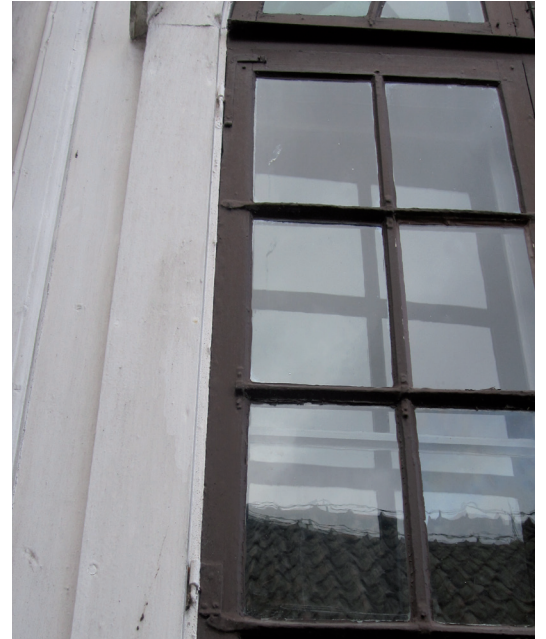
Detalj av fönster inför restaurering. Bågen står på fönsterplåten, vilket kan leda till röta

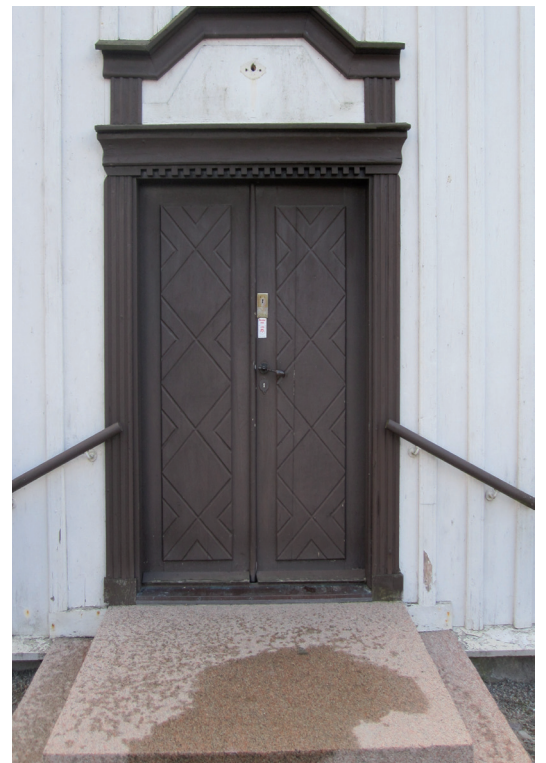
Entrépartiet inför restaureringen. Lägga märke till att panelen når helt ner till vattbrädan, vilket ändrades vid arbetena.

Inledningsvis uppkom förslaget att placera en stenplatta mot väggen på ömse sidor om dörren, men av antikvariska skäl var det angeläget att undvika stenmaterial på en träfasad. I stället kapades den nedersta delen av fasadpanelen och som ersättning lades en liggande bräda mellan den stående panelen och vattbrädan. Denna bräda kan betraktas som ett offerskikt. Bakom brädan placerades papp som skydd mot vatteninträngning i trästommen. Denna lösning har sin förankring i traditionen kring locklistpaneler och innebar ingen iögonfallande förändring av exteriören.

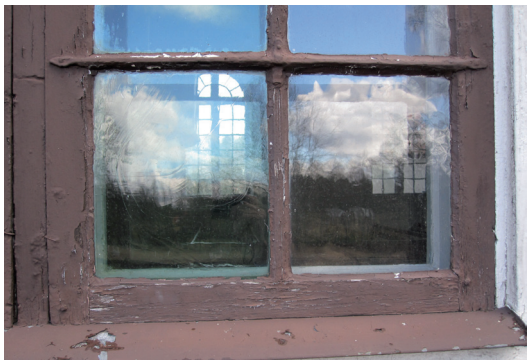
Detalj av fönster införarbetena. Bågen står på fönsterplåten, vilket kan leda till röta.

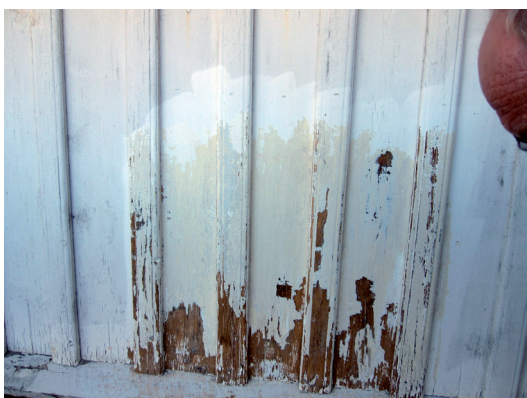
Inför målningsarbetena gjordes rengöringsprov. I programmet angavs rengöringsgrad 2, d.v.s. målet var att få bort alkydoljefärgsskiktet utan att skada varken linoljefärgsskikt eller trä.

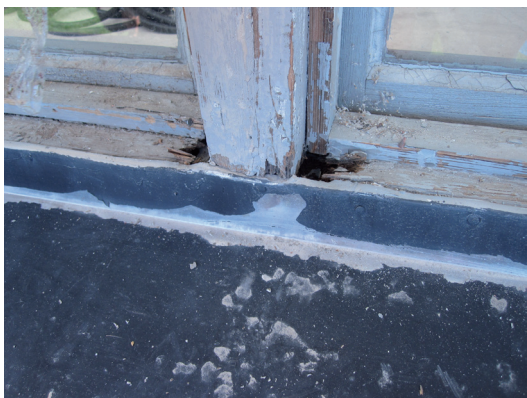
Rötskador på karmbottenstycke.

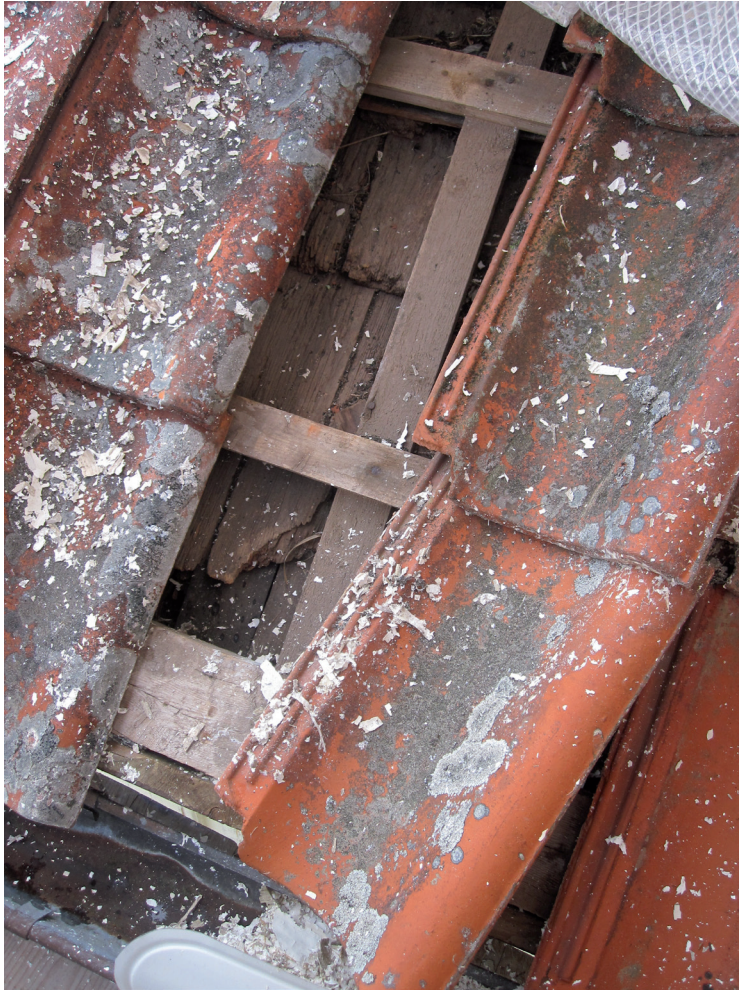
Ovan: Takfoten inför arbetena. Stormlisterna byttes ut mot nya lika de äldre.

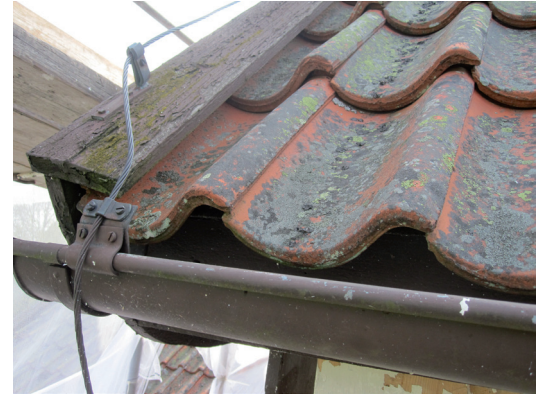
Till vänster: Under tegeltaket ligger ett spåntak.

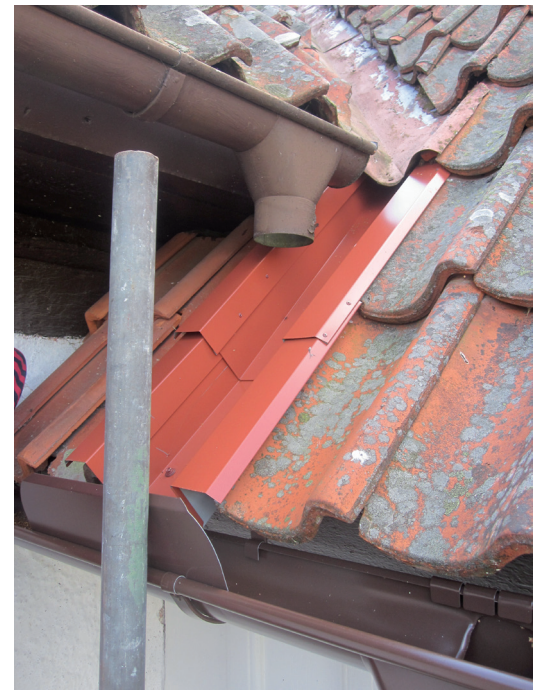
Vid rännaldalen mellan medeltidskyrkans långhus och nykyrkan ersattes en tegelrad med en plåt och ett översvämningsskydd på hängrännan för att förhindra vattenläckage.

När ställningarna rests inspekterades takets avvattningsystem. En del av fasadpanelens skador antogs bero på brister i avvattningsystemet. I rännalarna mellan det medeltida långhuset och tillbyggnaden torde mycket vatten samlas vid regn och detta har knappast kunnat tas upp av hängrännan. Därför försågs denna med överskölningskydd av plåt. Vid den nordöstra rännaldalen ersattes också en kort rad av tegelpannor med en plåträna för att minska risken för att sköljande vatten tränger in under takpannorna.

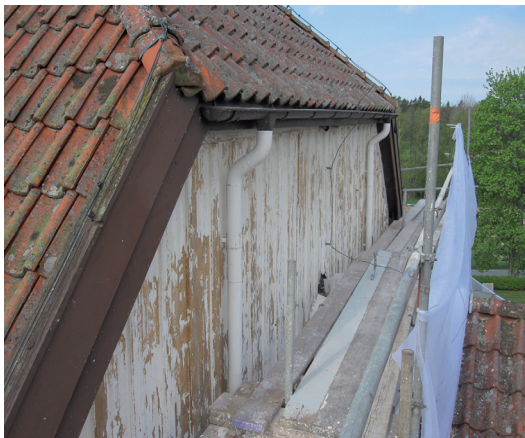
Nykyrkans gavel mot norr efter rengöringen.

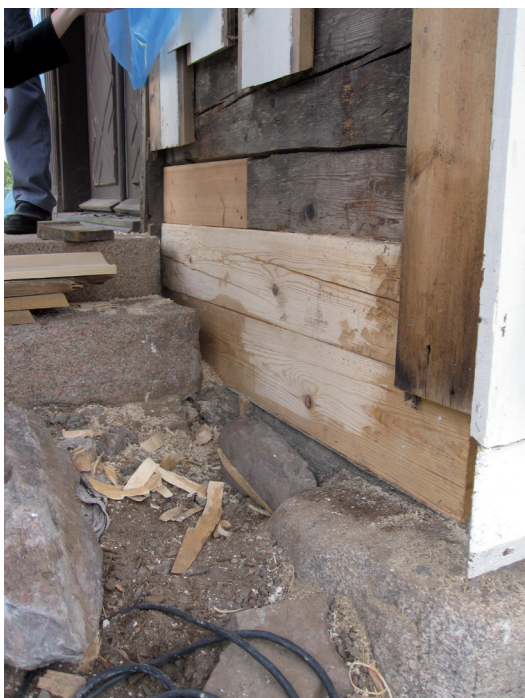
Rötskador vid sidan om vapenhusets entré lagades i med nytt virke ovanpå en betonggjutning nederst.

Under arbetenas gång upptäcktes rötskador i timmerstommens nedre delar invid ingången. Skadorna bedömdes bero på att trappan lett in vatten i stommen. Delar av fasadpanelen demonterades. Samtidigt upptäcktes insektsangrepp i stomvirket. För att säkerställa att insektsangreppen inte gjorts av husbock eller liknande analyserades dessa. Efter att konstaterat att de härrör från envis trägnagare bedömdes angreppen inte medföra ytterligare fara för trästommen. Rötskadade delar av timmerstommen byttes ut eller lagades i med likartat trä. För att motverka att nya skador uppstår lades inte trästommen mot marken utan i stället gjordes en något förhöjd, gjuten förhöjning. Mellan trästommens lagning och gjutningen lades sylvpapp.

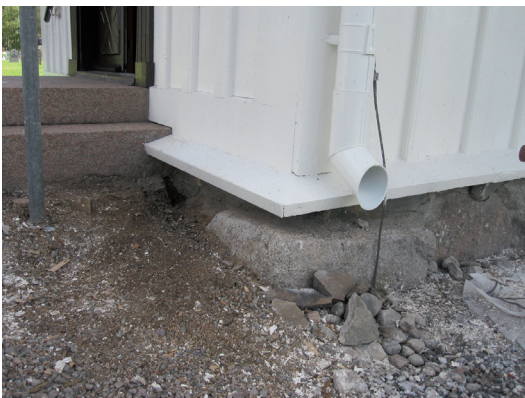
För att underlätta byte av fasadpanel om det stänker upp från trappan placerades en offerbräda ovanför vattbrädan.

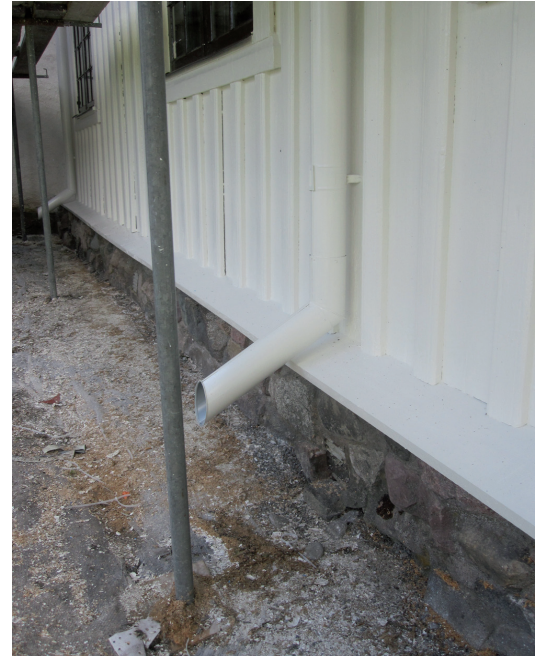
Stuprörens utkastare förlängdes.

Vid inspektionen av avvattningsystemet konstaterades även att några stuprör var rotskadade och dessa bytes ut mot nya med samma dimensioner, falsade vinklar och längre utkastare. Stuprören var av stålplåt och fabrikslackade, men platsmålades för att erhålla samma kulör som fasaden.

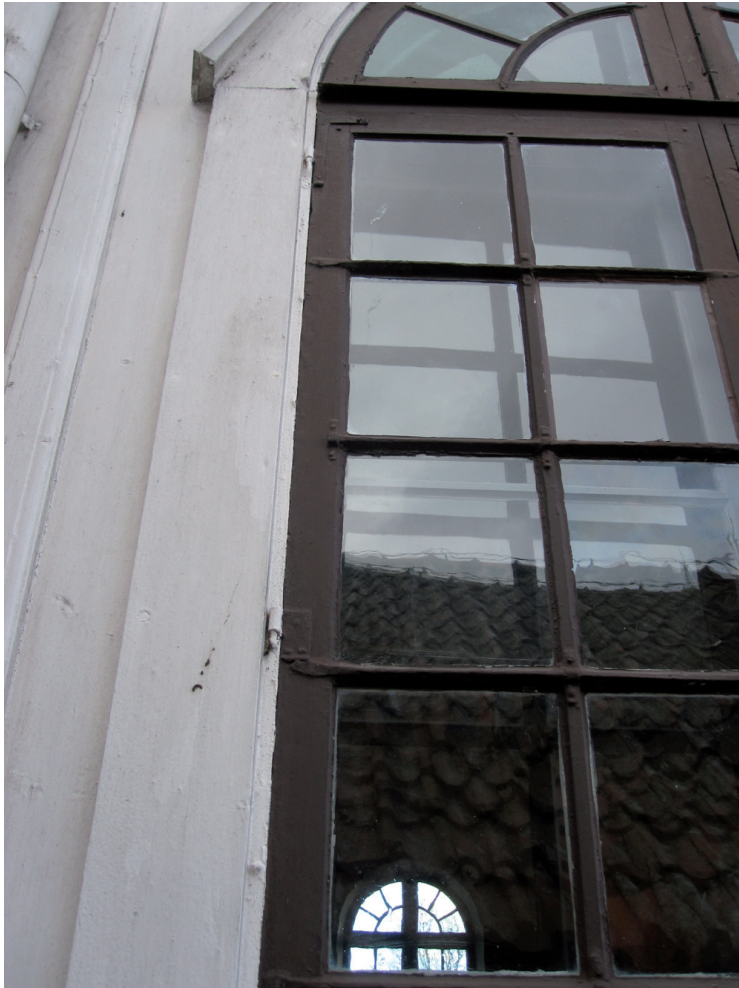
Detalj av fönster inför restaureringen. Lägg märke till tvärstagen som är inkittade tillsammans med spröjsen.

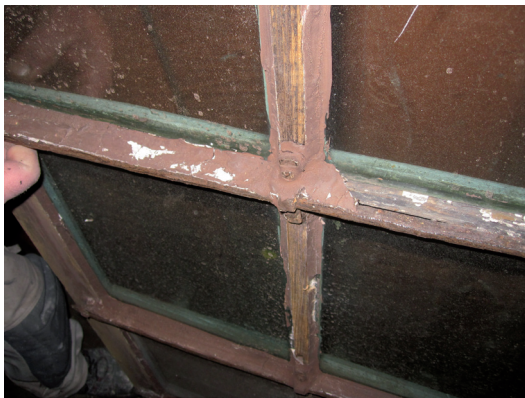
Här framgår att fönstrets tvärstag var ihopkittade med spröjsarna.

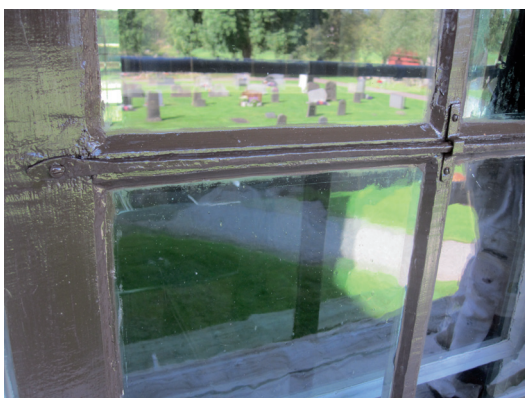
Detalj av fönster med stormstag efter restaurering.

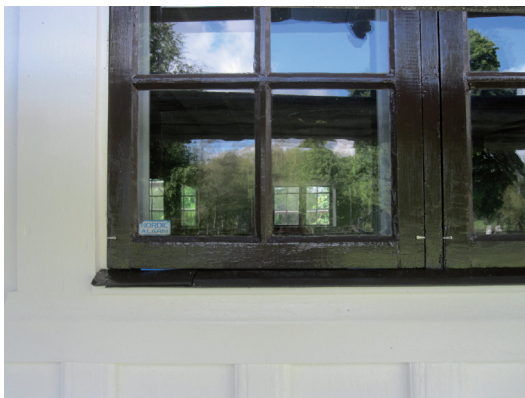
Detalj av fönster efter restaurering. Bågarna har fästs med hästkosöm som målades strax efter fotograferingstillfället.

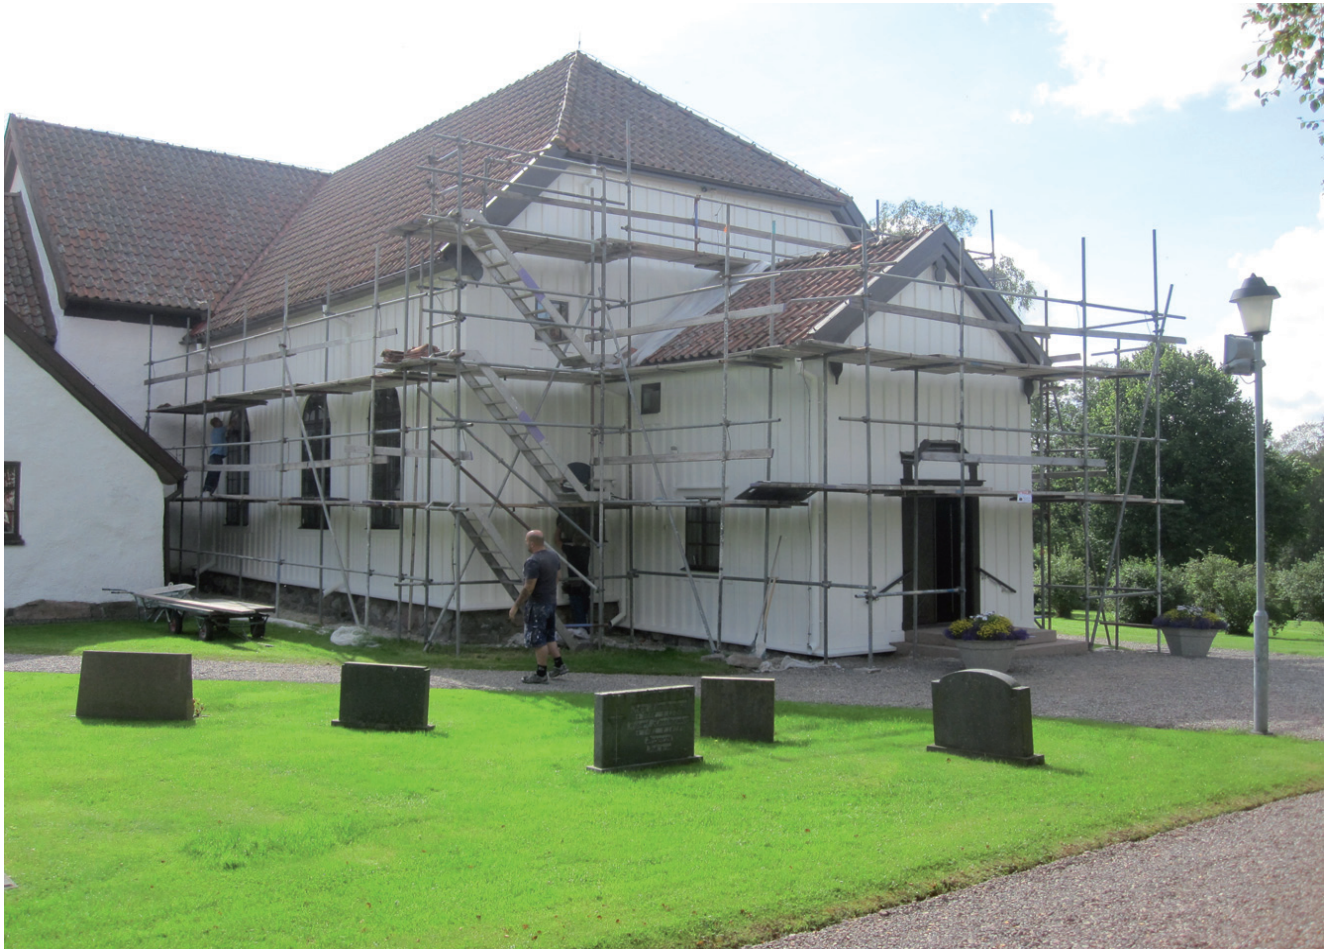
Nykyrkan efter ommålningen.
