Göberga gård

Antikvarisk medverkan i samband med
partiell omläggning av gaveltak på mangårdsbyggnaden.
Linderås socken i Tranås kommun,
Jönköpings län

ANTIKVARISK KONTROLL

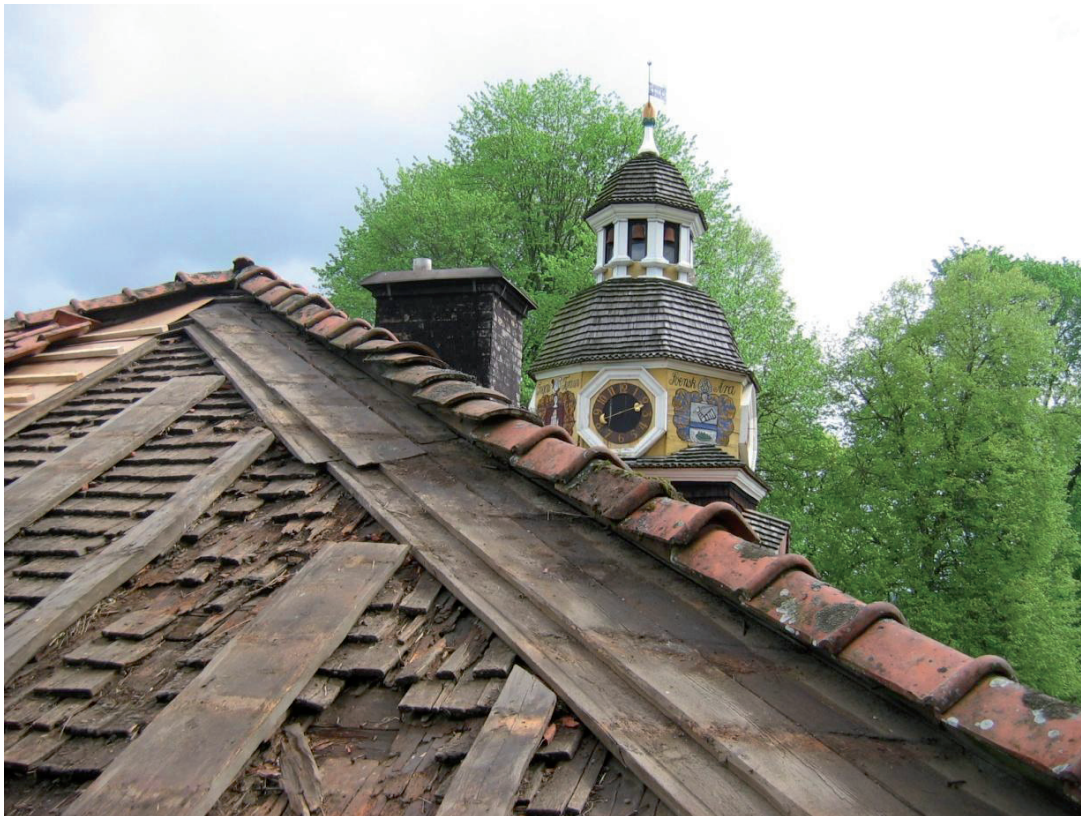
Herrgårdsbyggnaden från sydväst under restaurering. Mittpartiet med klocktornet. Foto 2005 BEK.

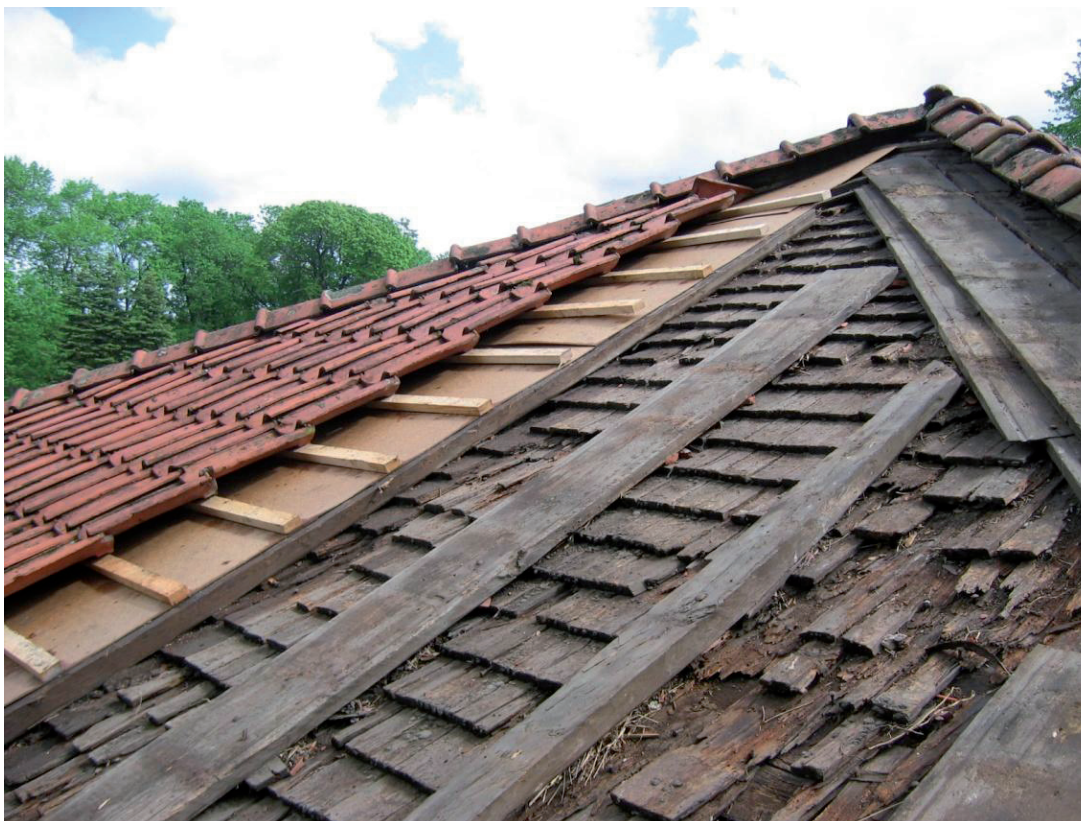
Herrgårdsbyggnaden från sydväst under restaurering. Läggnigen skedde etappvis för att bevara det underliggande äldre spåntaket. Foto 2005. BEK.

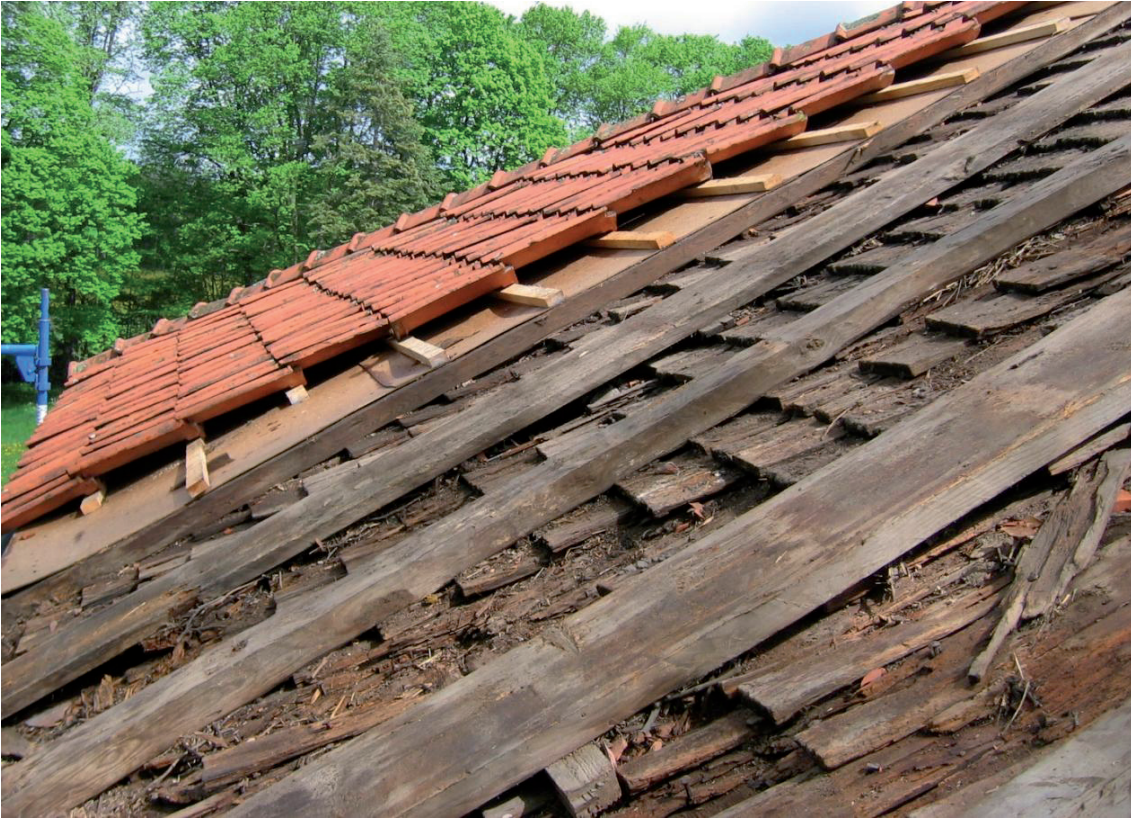
Herrgårdbyggnaden från söder under restaurering. Ny täckning över det äldre spåntaket. Foto 2005. BEK.

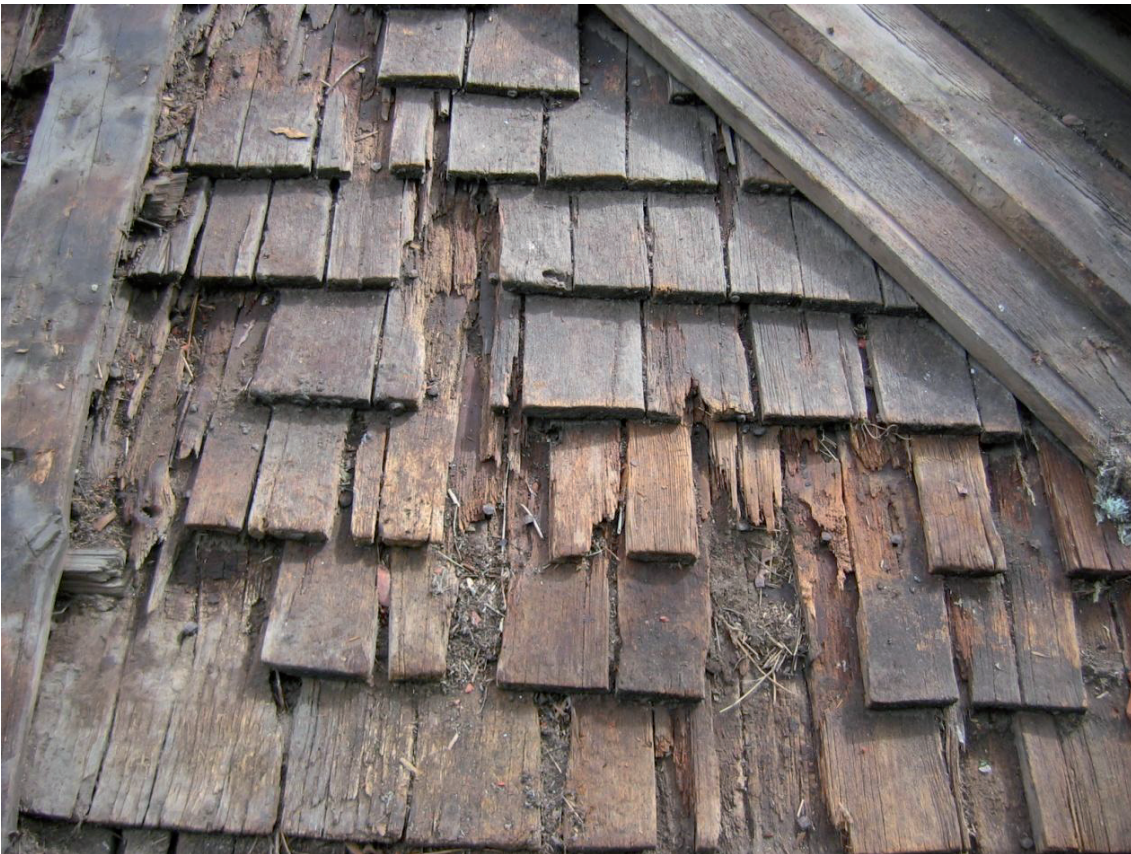
När arbetet med avtagning av teglet påbörjades framkom att gavelspetsarna var täckta av ett delvis skadad, men till största delen bevarad spånbeklädnad av kluvna spån. Denna spånbeklädnad var tidigare inte känd. Det är endast på gavelspetsarna som den bevarats förutom på delar av tornet som är täckt med spån. Taket bör därför till sin helhet från början varit täckt med spån.

Herrgårdbyggnadens tak från väster. Det underliggande äldre spåntaket. Foto 2005. BEK.

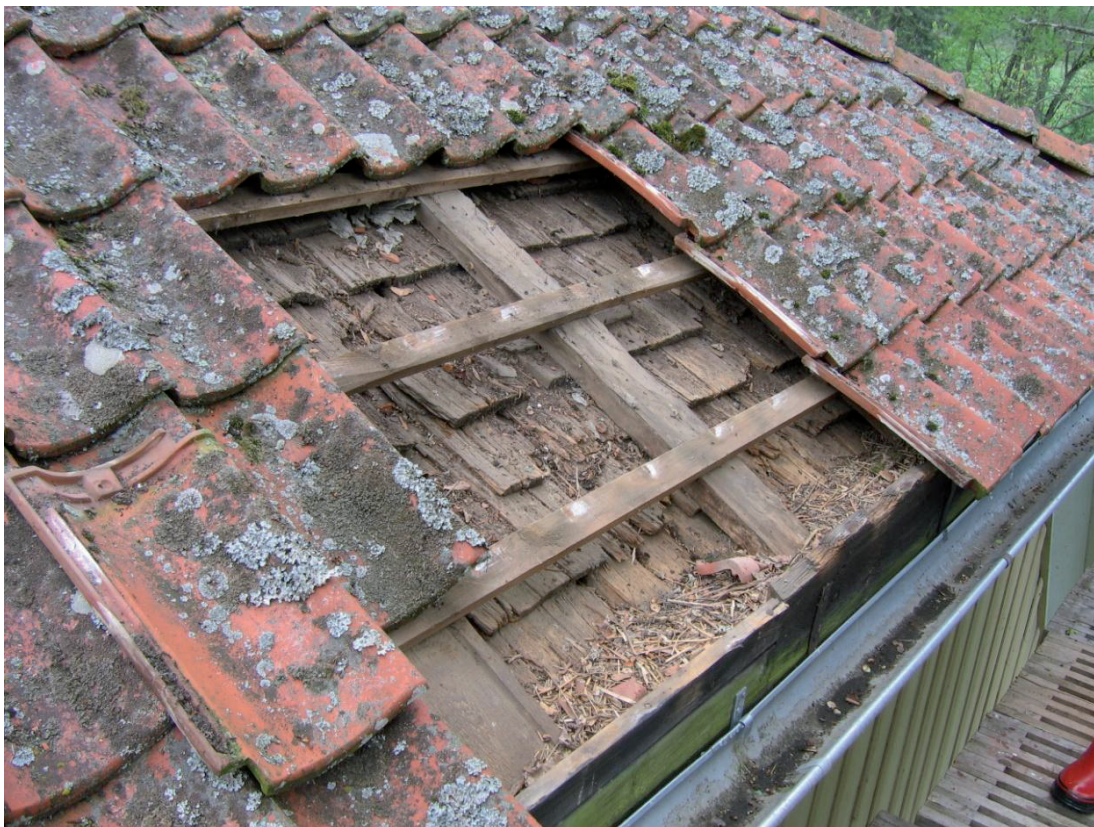
Herrgårdsbyggnaden från öster. Östra takfallet. Det underliggande spåntaket. Foto 2005. BEK.

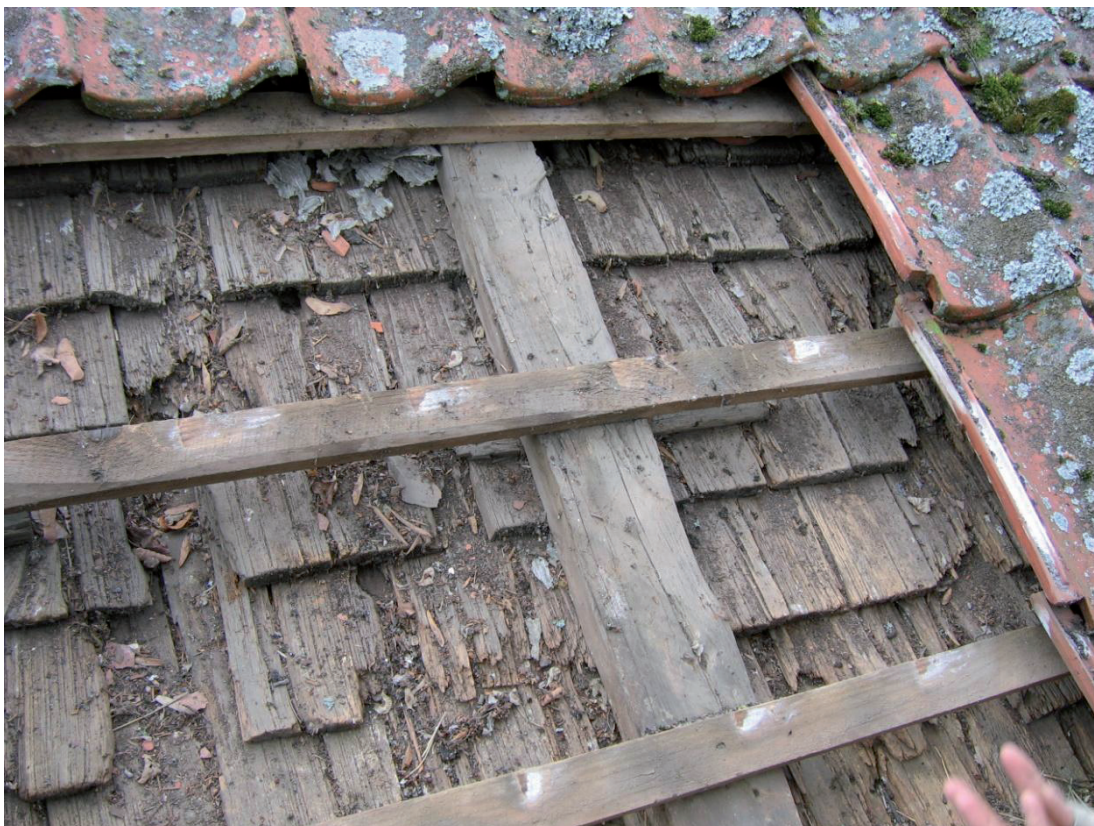
Herrgårdsbyggnaden från öster. Östra takfallet. Det underliggande spåntaket. Foto 2005. BEK.

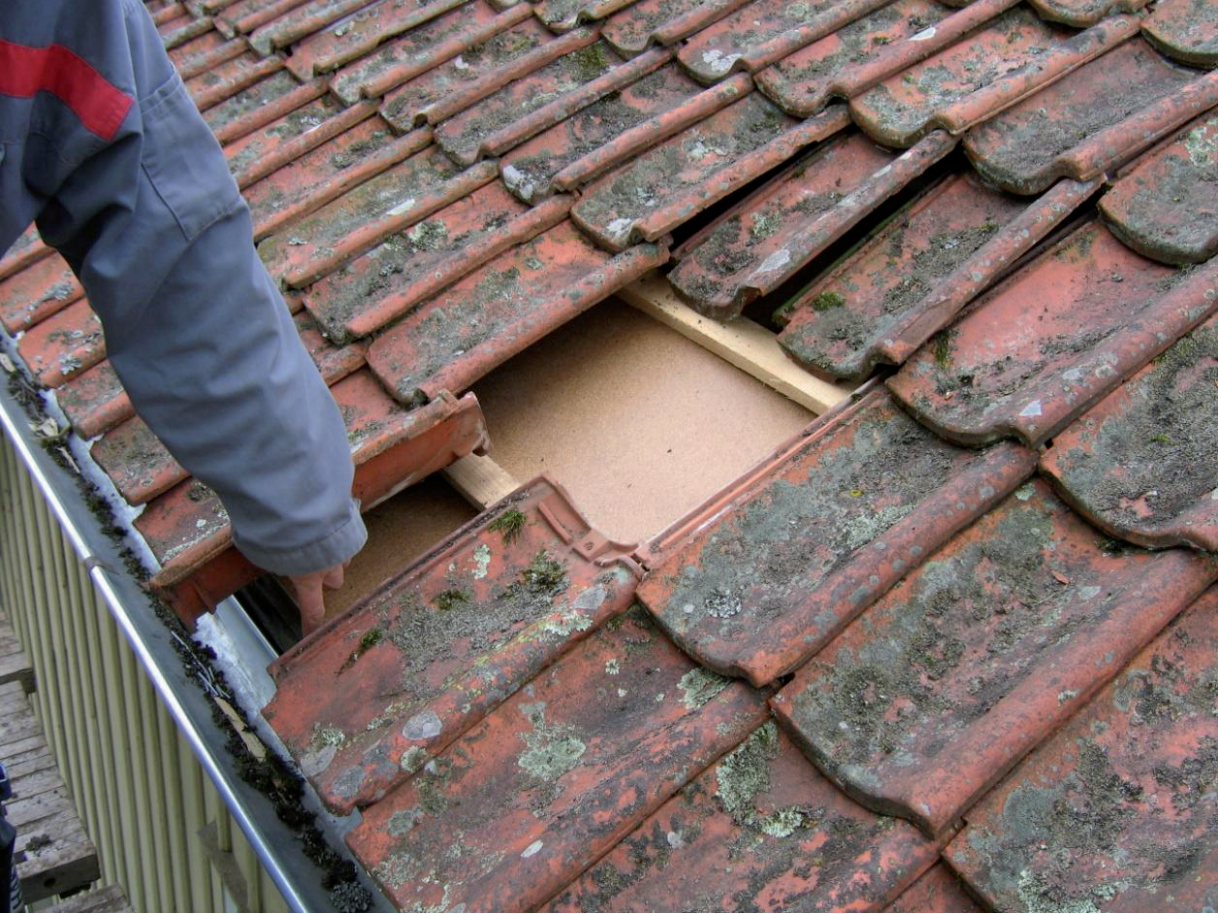
Herrgårdsbyggnaden från öster. Teglet på ny bärläkt och masonit. Foto 2005. BEK.
