# Vallsjö nya kyrka

Antikvarisk medverkan i samband med restaurering

*Vallsjö socken i Sävsjö kommun, Jönköpings län, Växjö stift*

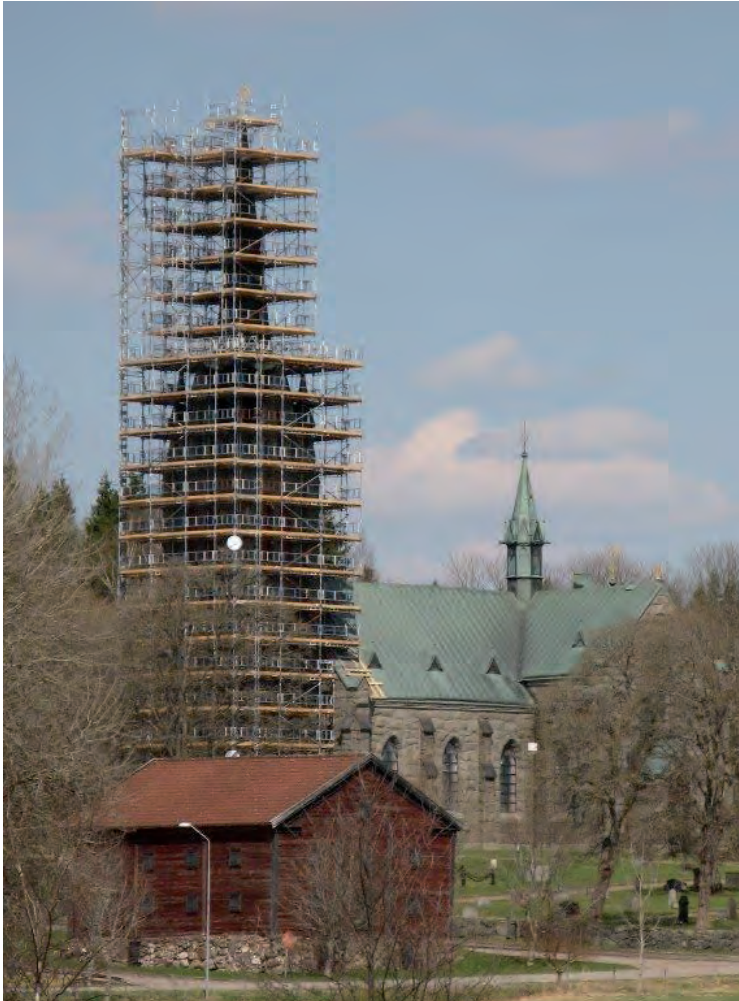
Vallsjö nya kyrkas torn inklätt med byggnadsställningar, maj 2013. Omfogning och översyn plåt.

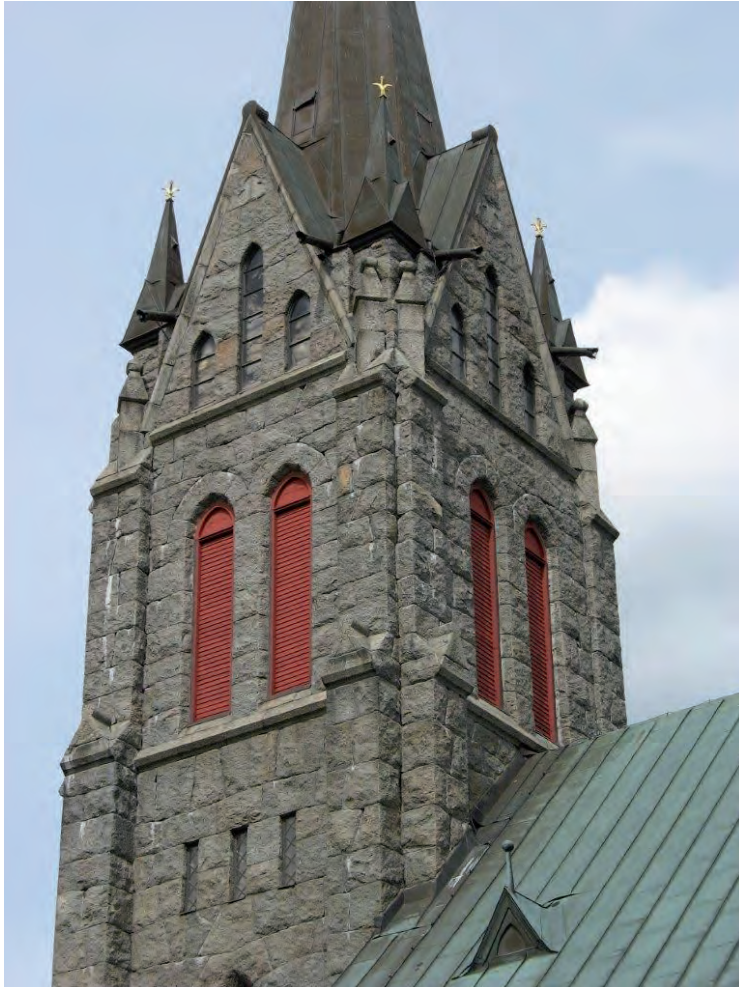
Tornets övre del. Många fogar är skadade eller bortfallna (se bild ovan t.h.). Delar av utsmyckningen i form av fialer och vimperger sitter löst. Notera att de översta fönstren i spetsgavlarna endast är blindfönster. Foto: Jonas Haas.

sedan 1915 släta för att inte dra fukt till sig. Somliga fogar är mycket tunna. Många fogar har sprickor eller bortfall av bruk, särskilt på tornet. Sockeln i ljus granit är utkragande med en skråkant. Flera av de dekorativa stendetaljerna sitter lösa. De höga spetsbågiga fönstren har ursprungliga gjutjärnsbågar, huvudsakligen med moderna isolerglasrutor. I tornet finns en äldre avfuktare ur funktion, med ventilrör som går ut genom ett av de norra fönstren. Förgyllningen på spirans och takryttarens plåtkors är kraftig vädernött, liksom på dekorationerna på korsarmarna.

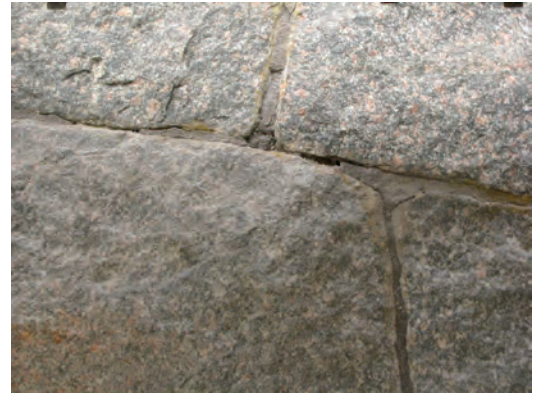
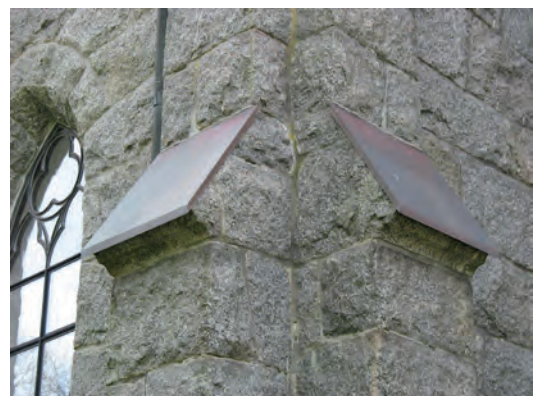
Plåtavtäckning från omkring 1950 på strävpelarna.

av oljemålat plåttak i gröngrå kulör år 1944 och 1953. På äldre fotografier syns det också att torn/takryttare har annan kulör på plåttäckningen än övriga kyrkan. Takryttarens kopparplåtstäckning kan vara ursprunglig, medan tornets förnyades 1984–1986. Sannolikt fick övriga kyrkan kopparplåtstäckningen någon gång mellan 1953 och 1984. Strävpelarna är avtäckta med galvaniserad målad plåt från 1947.

Alla strävpelare försågs med ny avtäckning i form av 0,7 mm kopparplåt, "Nordic Brown", ovanpå de gamla. Avtäckningen gjordes med två plåtar som falsades ihop på mitten. I murverket gjordes ett spår för anslutningen i överkant. Detta tätades med KEIM Restauro Fog.

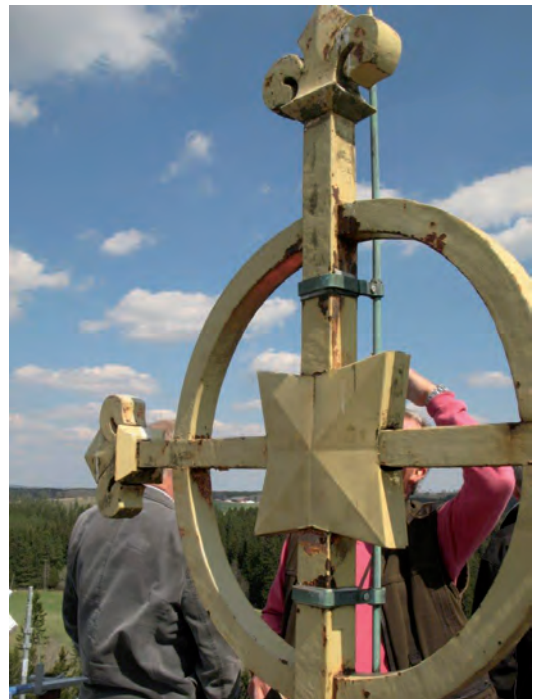
Förgyllningen på tornspirans kors är nästan helt borta.

Det förgyllda korset på spiran, liksom fyra mindre kors med blad och tre utsmyckningar på långhuset omförgylldes med Rosenoble Doppel Gold, 23,75 karat.

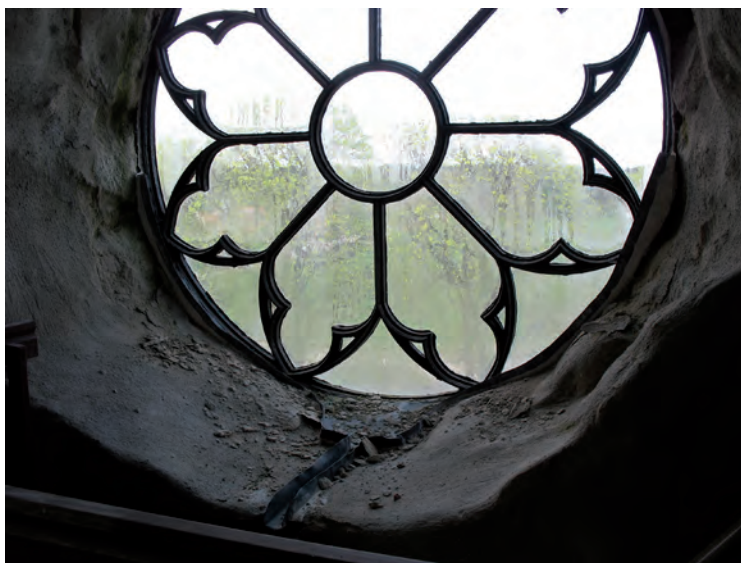
Fuktskador i rosettfönstrets smyg. Foto: Jonas Haas.

Rosettfönstret ommålades invändigt av församlingen.

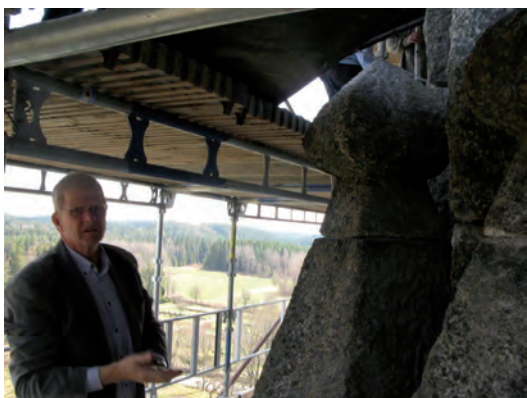
Kyrkokamrer Åke Hultqvist framför en av de lösa krönstenarna på tornfasaden.

stenarnas fasadyta. Det visade sig att de krönande stenarna på tornets fialer var lösa. Dessa säkrades med rostfri dubb, detsamma gällde krönliljorna på koret och korsen på korsarmarnas vindfång. Inga av dessa har tidigare haft dubb. I sydvästra hörnet av tornet trillade en av beklädnadsstenarna ut under renhuggningen av fogarna. Gamla kalkutfällningar tvättades bort med saltsyrelösning.

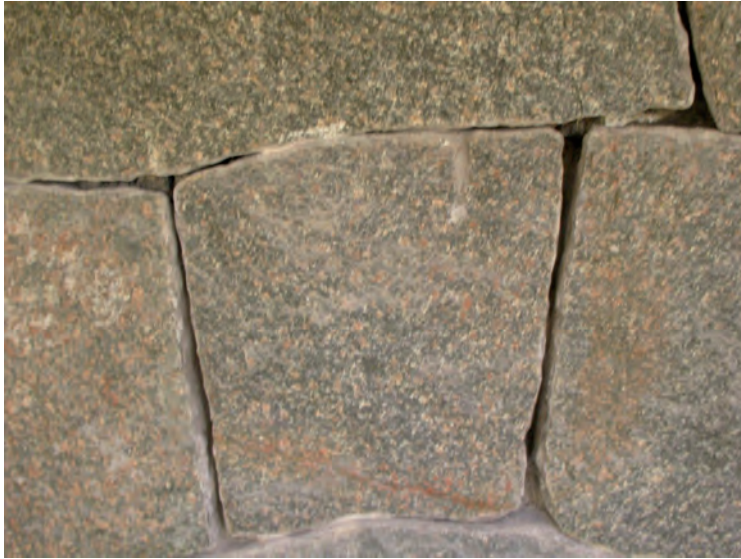
Rensade fogar på parti av tornet, försök att hugga upp för smal fog.

Alla fogarna på tornfasaderna, solbänkar och strävpelare rensades från befintligt bruk. Fogar mindre än 15 mm i höjd sågades upp för bättre fog. Provsågning utfördes för godkännande av metod. Målsättningen utseendemässigt var att ny fog inte skulle få för perfekta kanter, utan ha samma oregelbundna karaktär som de befintliga. De nya fogarna byggdes upp med naturhydrauliskt kalkbruk St Astier 3,5 (1:1,5), levererat av Målarkalk AB. Till fogstrykning användes KEIM Restauro Top. Bruket pigmenterades enligt KEIM Exclisiv nr 9541 för att harmoniera med murverk. Prov utfördes på plats för godkännande. Fogen gjordes slätstruken och hölls in något från

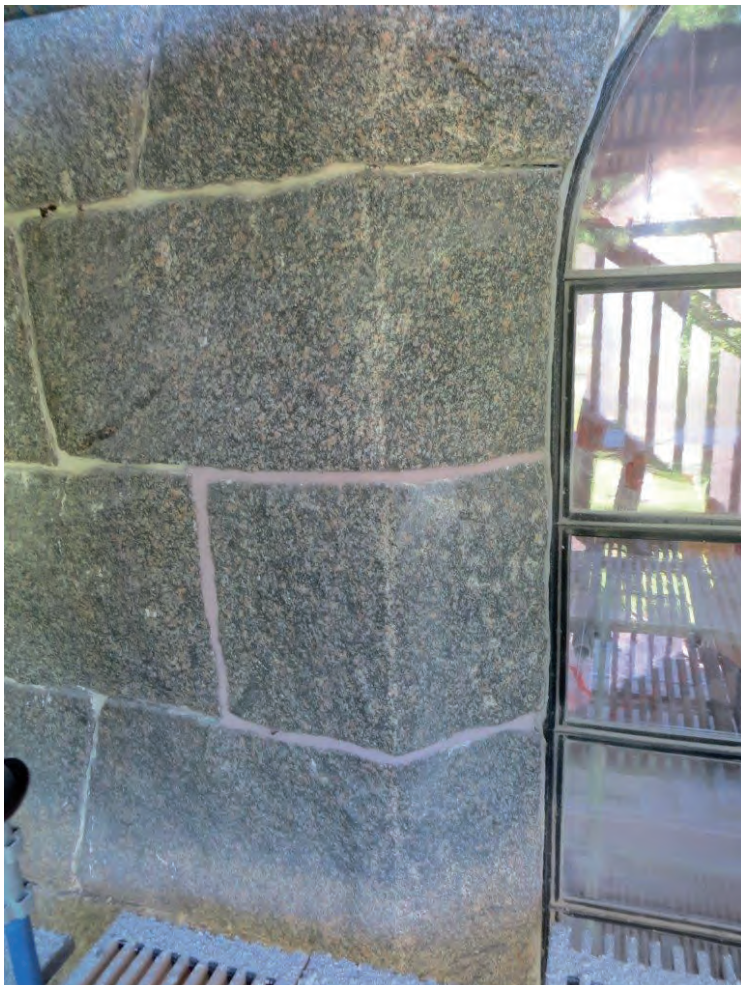
Omfogning pågår på tornet. Två olika kulörer bruk eller är den ena färdig och den andra under arbete?

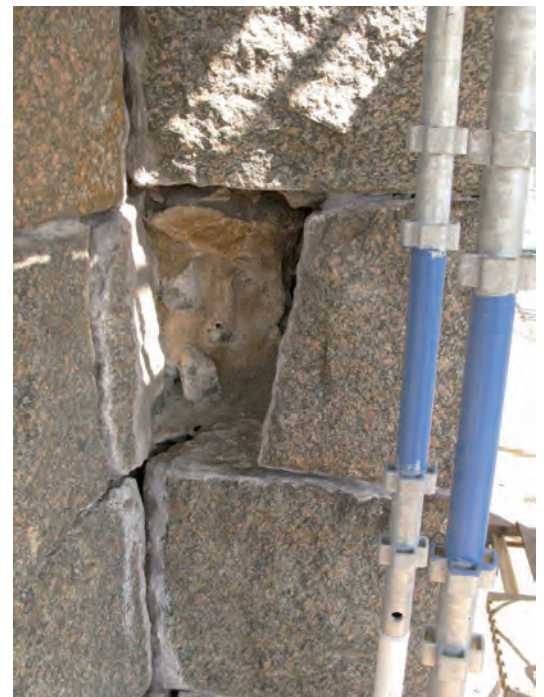
Bortfall av fasadsten på tornet i samband med renhuggning.

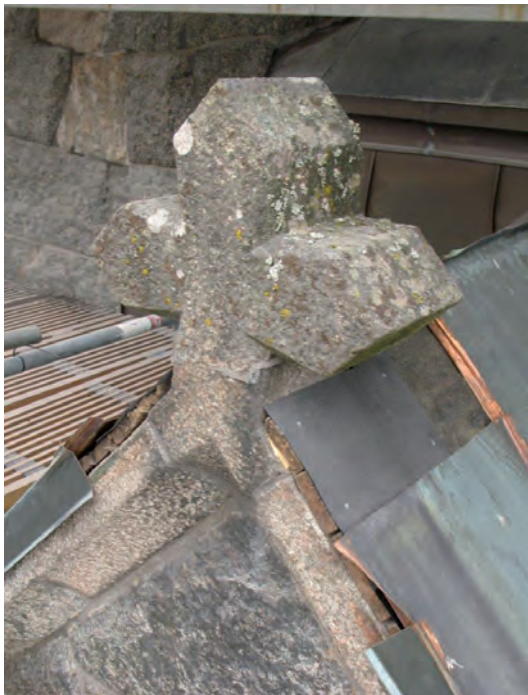
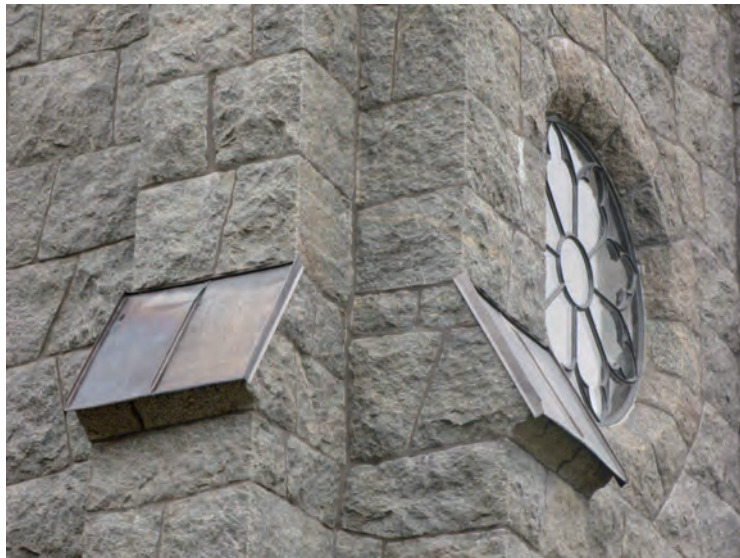
Ovan: ny kopparplåtsavtäckning på strävpelarna (Nordic Brown), här på tornets nordvästra hörn. Alla fogar nygjorda. Till vänster: Kors på vindfång dubbade och omfogade. Ny plåtanslutning under arbete.

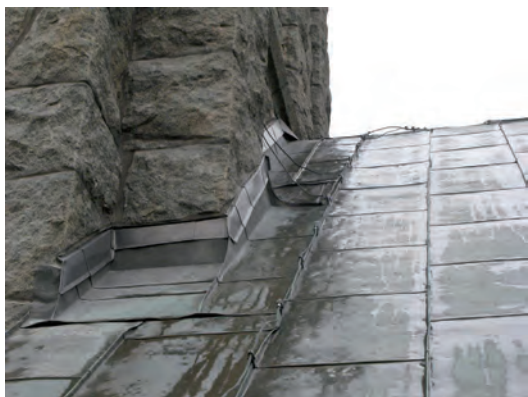
Kompletterad plåtanslutning mellan långhus och torn.

Plåtanslutning av långhustak mot tornfasad har byggts på med ny plåt som fällts in i ursågat spår i fasadsten. På torntaket lagades smärre skador som bland annat uppstått vid ställningsbygget, förbehandlad kopparplåt, "Nordic Brown", användes.

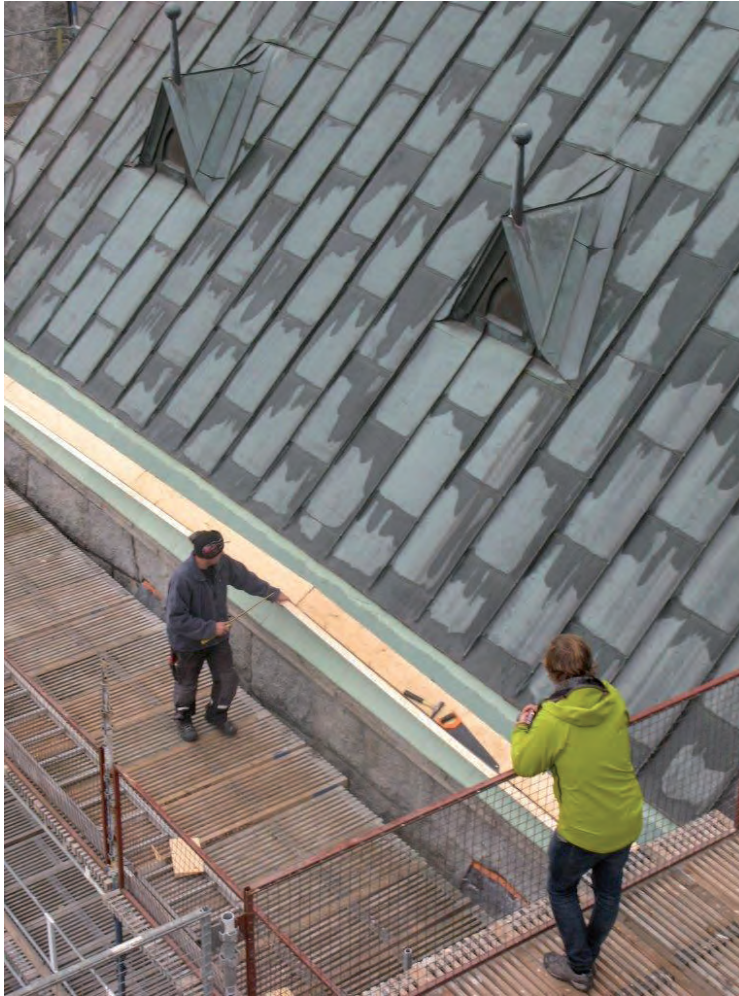
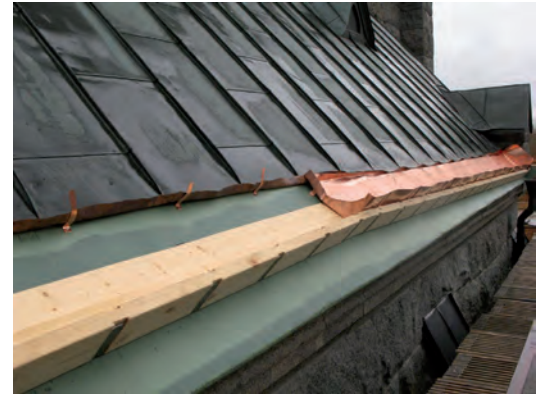
Ovan och till vänster: montering av nya ståldrännor.

Under arbetets gång uppdagades att ståldrännorna på långhus och kor bitvis var i dåligt skick, dels på grund av svaghet i konstruktion (tryck från snö och is), dels på grund av ställningsbygget. Ståldrännorna saknar massiv stomme och är endast klamrade. Ståldrännorna utbyttes på korsarmarnas västra takfall samt sju meter på respektive långsida. Den nya ståldrännan utfördes med massiv trästomme och nya inre konsolkrokar för bättre funktion. Utförandet anpassades till utseendet på de befintliga ståldrännorna. Till fotplåt och utsida ränna användes förbehandlad kopparplåt "Nordic green", tjocklek 0,6 mm, för att harmoniera med befintlig kopparplåt. Till insidan av rännan behövdes 0,7 mm tjock plåt, varför man valde att där lägga obehandlad kopparplåt på grund av svårigheten att få fram små mängder av Nordic green. Endast en smal kant av den obehandlade plåten kommer bli synlig från mark.

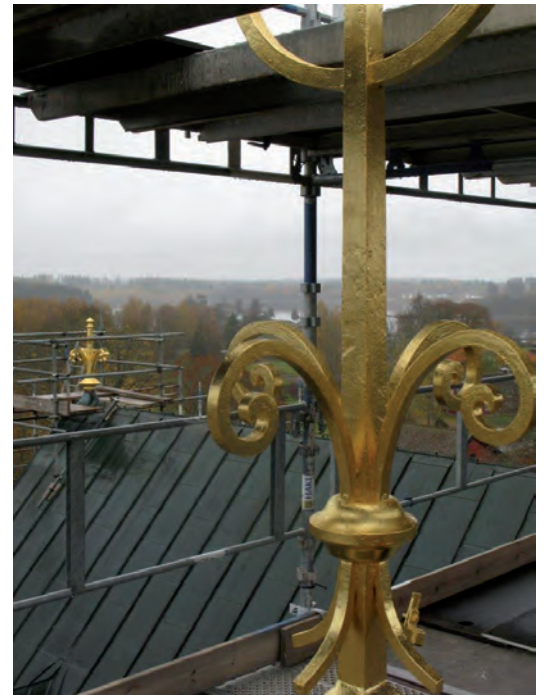
Kröndekorationer på kor och korsarmar omförgyllda.

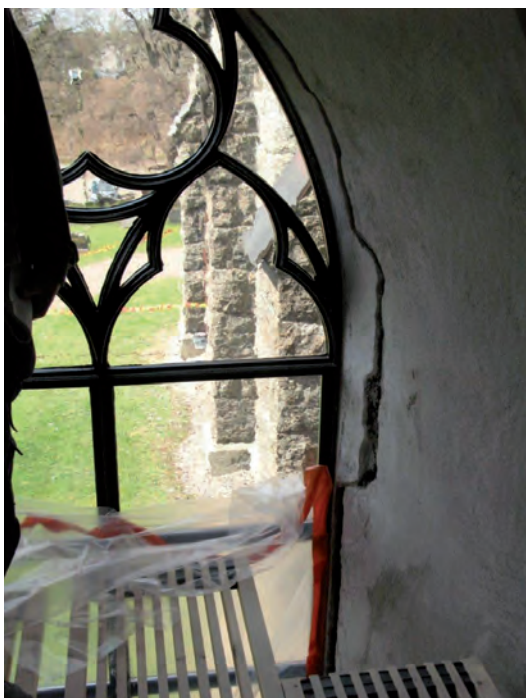
Sprickor och putssläpp i fönstersmygarna höggs upp. Det visade sig att smygarnas puts sitter på tjärbehandlad korkmatta från 1947-50, ovanpå en bitumenmatta. Vid de ställen man huggt in till original-

Sprickor i fönstersmygar upphuggna.

puts förbehandlades med Silin Silikatgrund, därefter fylldes med bruk av perlitgranulat med tillsats av Silin Fixativ AZ. Befintliga cementlagningar bedömdes ha god vidhäftning och lämnades kvar. Hela smygarna behandlades därefter med Silin Fixativ AZ, därefter Silin Fiberslemme, följt av Silin Gelasal Fylder och slutligen Silin Silikatfärg AZ. I norra och södra vindfängen högs skadad puts bort längs golvet och i fönstersmygar. Lagningar gjordes med Silin Macasil spackel, i övrigt enligt fönstersmygarna ovan. Samma tillvägagångssätt användes för de tidigare ofalinbehandlade väggarna i vapenhuset. Silikatfärgens kulör bestämdes till Selin Silikatteknik S 596ga, med lite inblandning av ockra.

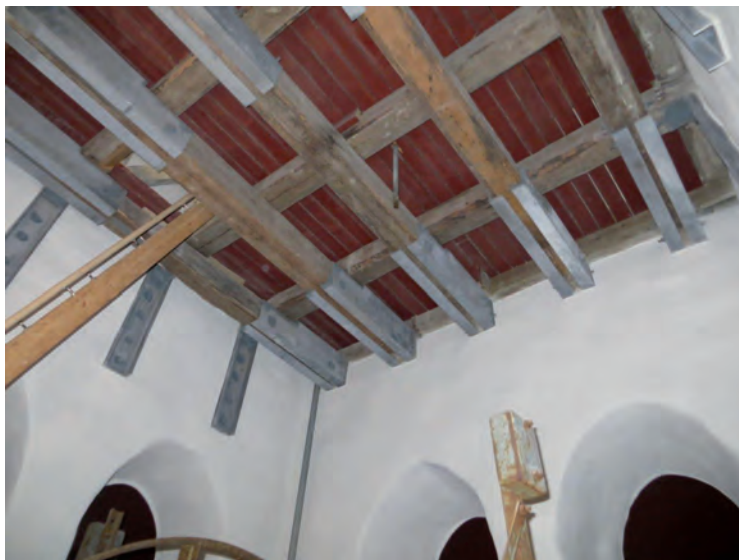
Detalj av tornets klockvåning. Takbjälkar förstärkta. Alla väggar i tornet knackades rena och omputsades samt kalkavfärgades.

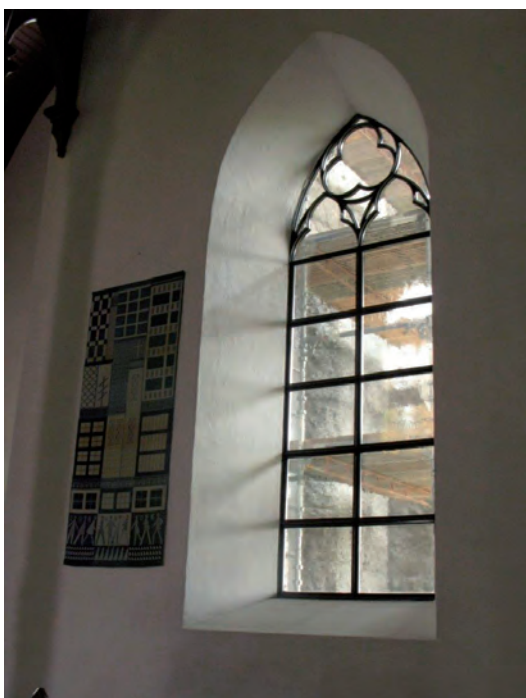
En av fönstersmygarna efter avslutade arbeten.

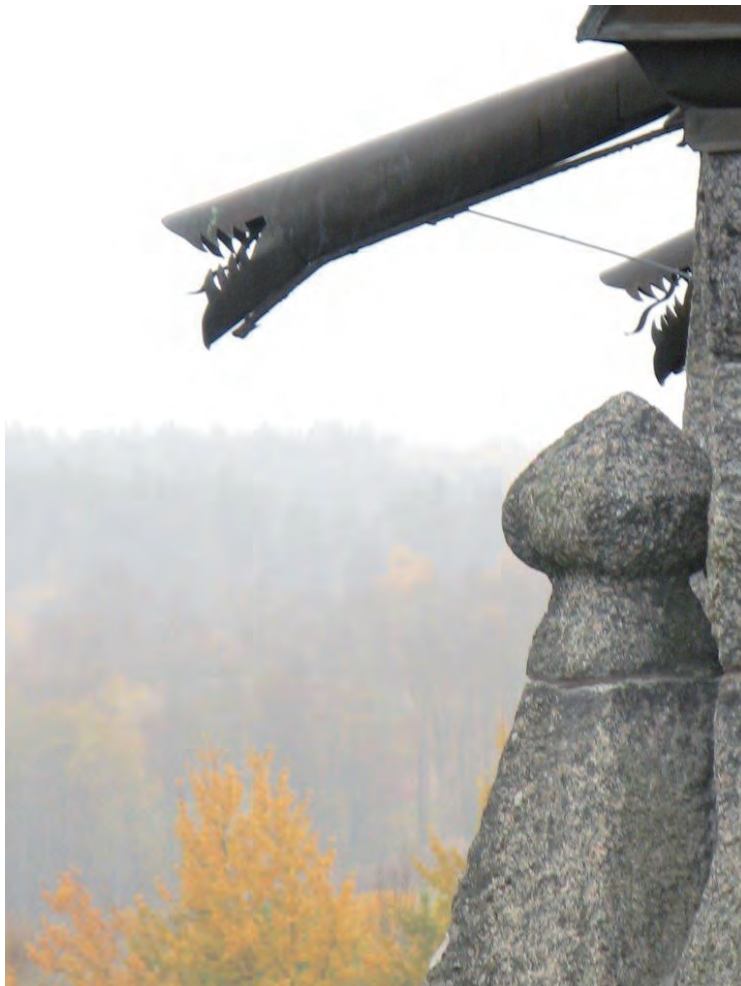
Drakformade utkastare och omfogade samt dubbade fialkrön på tornet.
