Tännö kyrka

*Antikvarisk kontroll i samband med
fasadrestaurering*

*Tännö socken i Värnamo kommun,
Jönköpings län, Växjö stift*

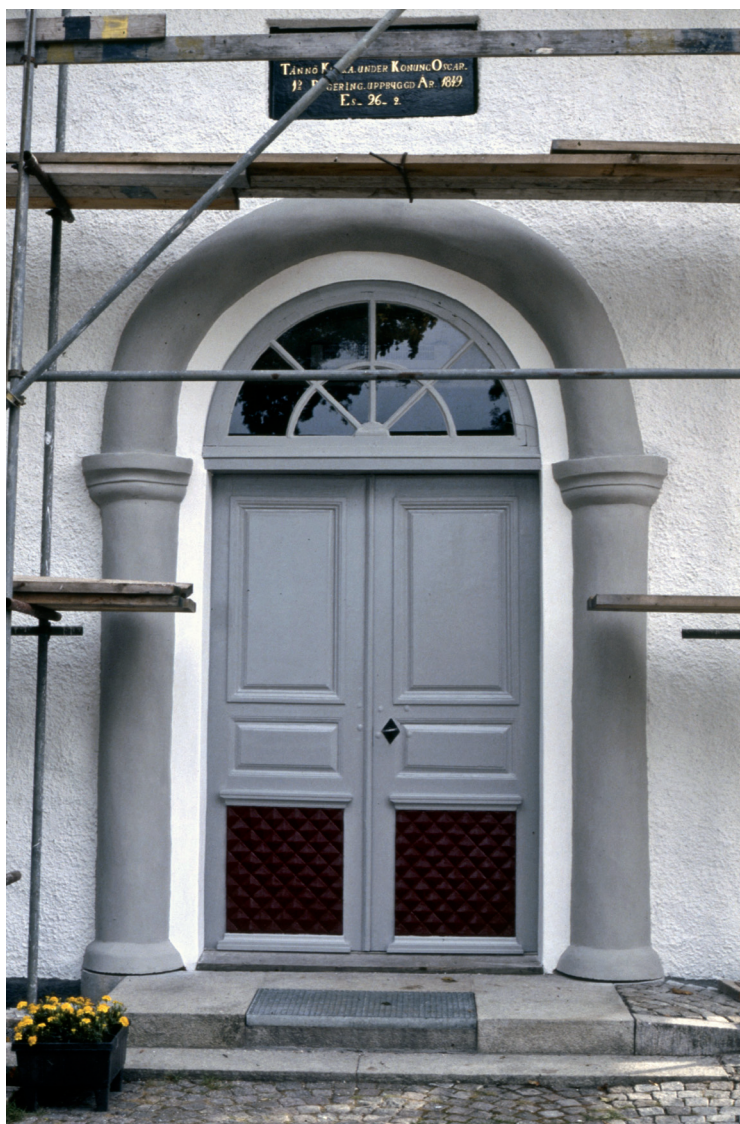
Portalen på västra tornsidan har en kraftig omfattning i form av ett par halvkolonner som bär upp en korgbåge. Ovanför korgbågen finns en plakett inmurad till minne av uppförandet 1849.

Västportalens färgsättning hade förändrats i samband med den inre restaureringen 1993, på ett sätt som uppfattades som mindre stilenligt. Portens kolonninramning och vulstbåge, som hade fått en gulrosa färg, återställdes till en grå, stenimiterande nyans. (CD-färg Serpo 242, bruten med grön umbra, guldocker och svart).

Själva portarna som var trefärgade i rött, vitt och grått med markerade lister, målades enhetligt grå med kontrasterande järnoxidröd färg enbart på de utanpåliggande nedre fyllningarna.

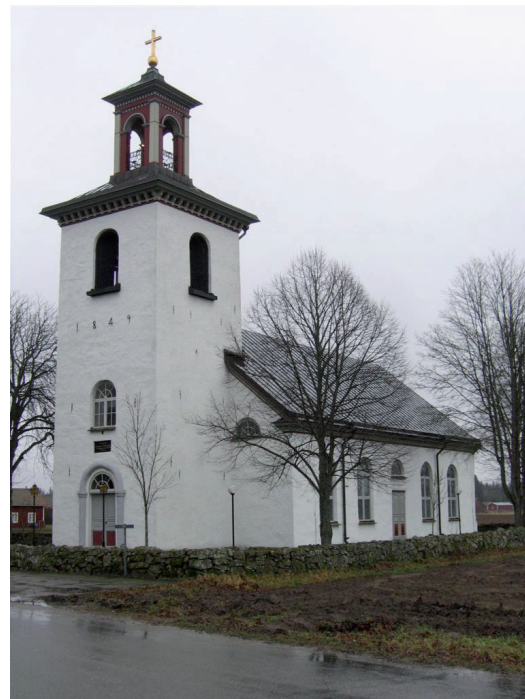
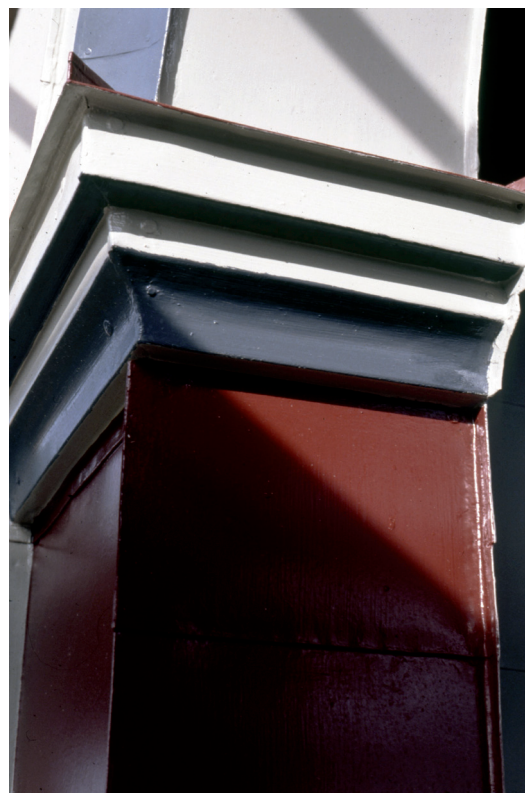
På lanterninen har alla trä- och plåtytor srukits med linoljefärg. Färgen bestämdes enligt RAÅs oljefärgslikare till järnoxidrött 3B-120N, det profilerade listverket till bensvart 3A-4A 98.

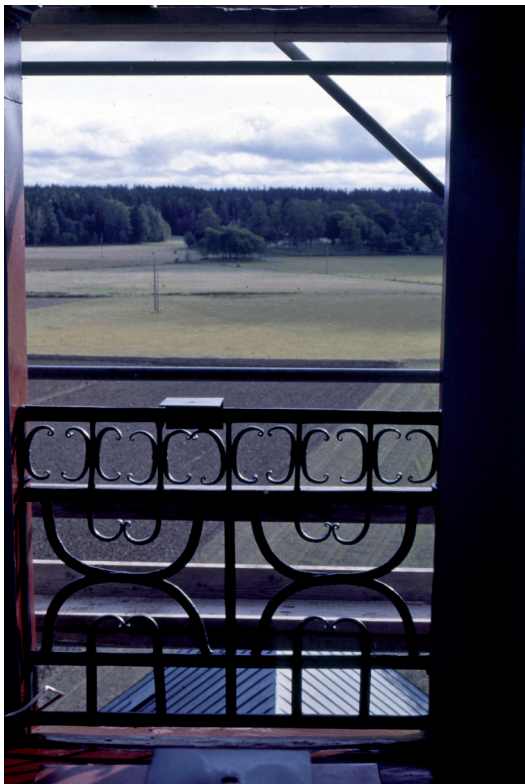
De smidda gallren i lanterninen nedmonterades för blästring och rostskyddsbehandling samt målades med svart linoljefärg.

De smidda gallren i valven uppvisade rätt omfattande rostangrepp och nedmonterades för blästring och rostskyddsbehandling. De har målats med svart linoljefärg. Lanterninens undertak, tidigare trärent, har målats i samma gråvita nyans som övriga ytor. Takluckan för förbindelse in till tornrummet var i dåligt skick och har nytillverkats och beslagits med plåt.
