# Hässleby kyrka och begravningskapell

Antikvarisk medverkan i samband med  
utvändig målning.

*Hässleby socken i Eksjö kommun,  
Jönköpings län, Linköpings stift*

ANTIKVARISK MEDVERKAN

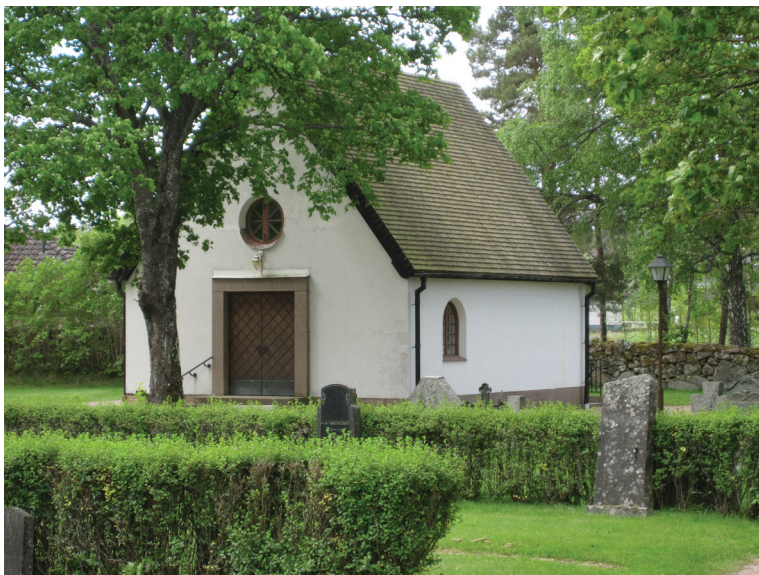
Bårhuset från nordost före arbetena.

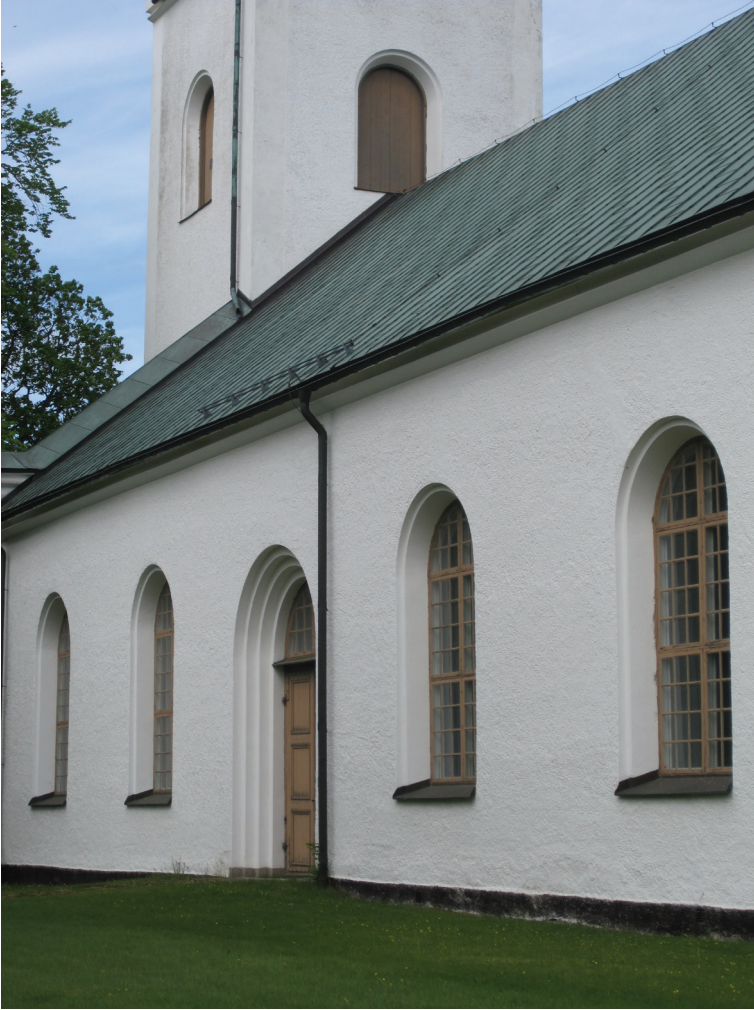
Södra långhusfasaden samt detaljer på port och långhusfönster före ommålning och byte av kulör.

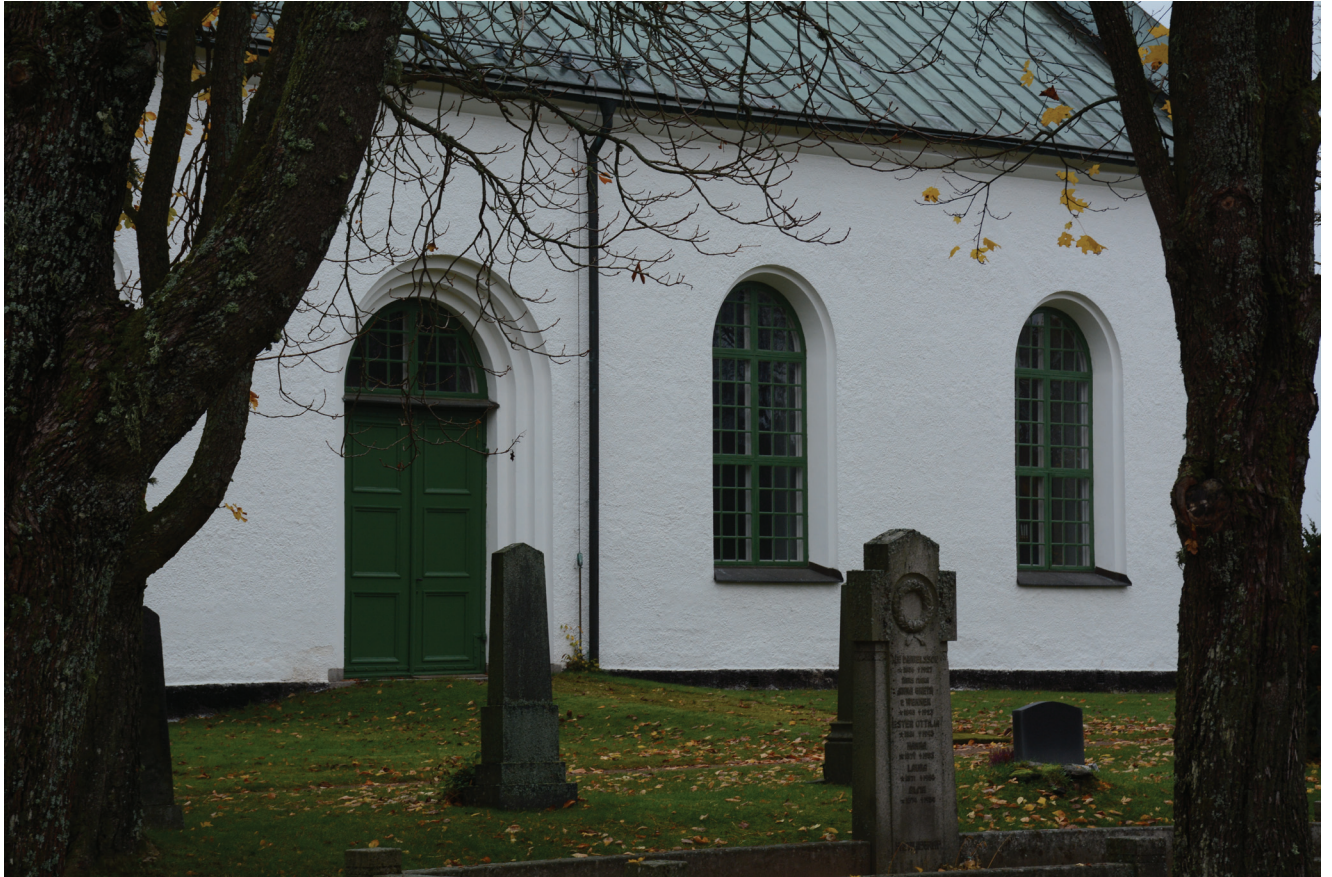
Parti av södra långhusfasaden efter avslutade målningsarbeten. Nedan t.v. det södra tornfönstret efter ommålning. Äldre grön färgsättning återskapad.

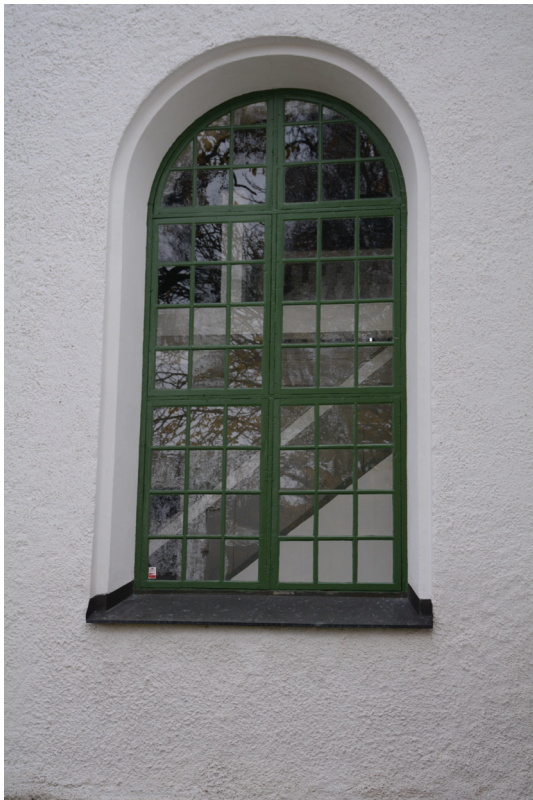
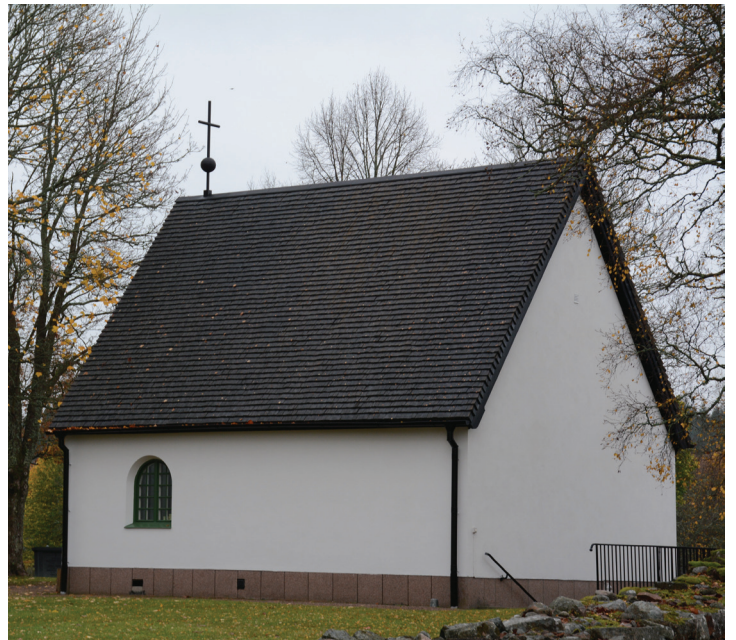
Bårhuset efter utvändig ommålning och tjärning av spåntak.
