# Vetlanda kyrka

Antikvarisk medverkan i samband med  
invändig ommålning och restaurering

*Vetlanda stad i Vetlanda kommun,  
Jönköpings län, Växjö stift*

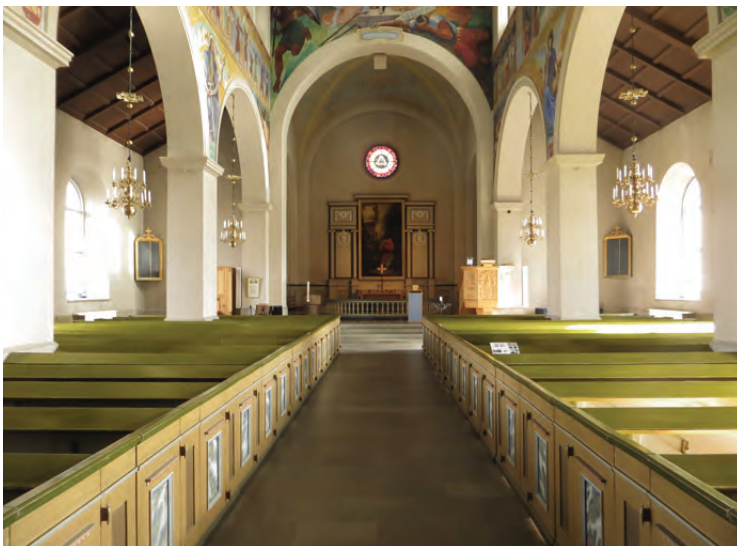
Kyrkorummet före åtgärd.

Kyrkorummet var målat i en relativt mörk beige kulör. Väggarna var delvis sotade och då framförallt i anslutning till radiatorerna. De vägghängda radiatorerna stod vita mot den mörkare bakgrunden, då de inte målades in i anslutning till installationen av ny värme 2008, redan då fanns nämligen tankar om en framtida ommålning.

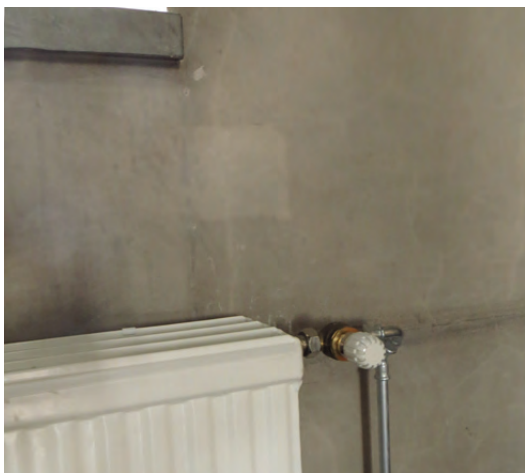
Rengöringsprov putsvägg.

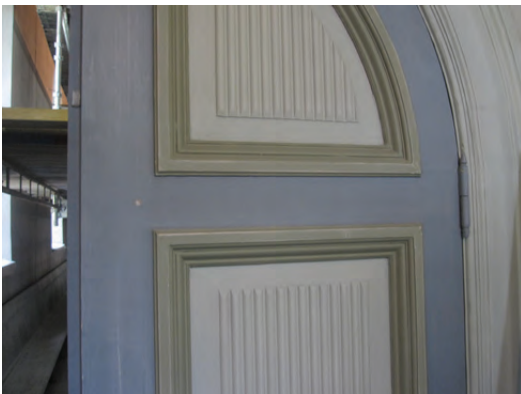
Ramverket till dörrarna i norra entrén var målade i en gråblå ton.

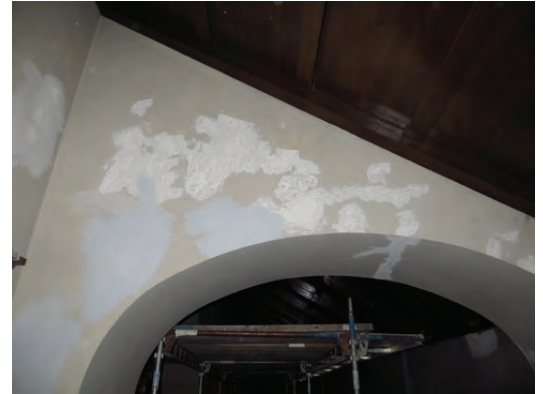
I valven på läktaren fanns vissa skador och krackeleringar, dessa skrapades, slipades och målades om. Vissa smärre putslagningar har utförts, då har kalkbruk nyttjats.

Spacklade sprickor i södra valvbågen mot läktare.

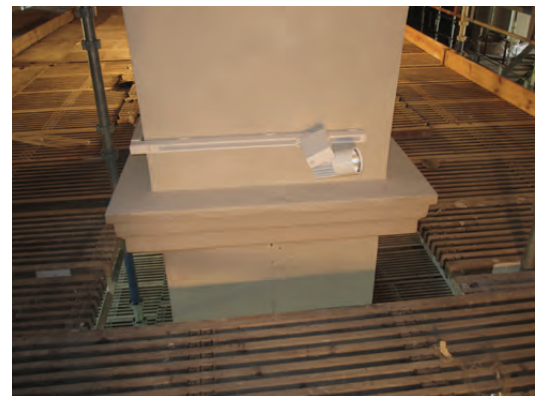
Spotlights monterades på pelarna.

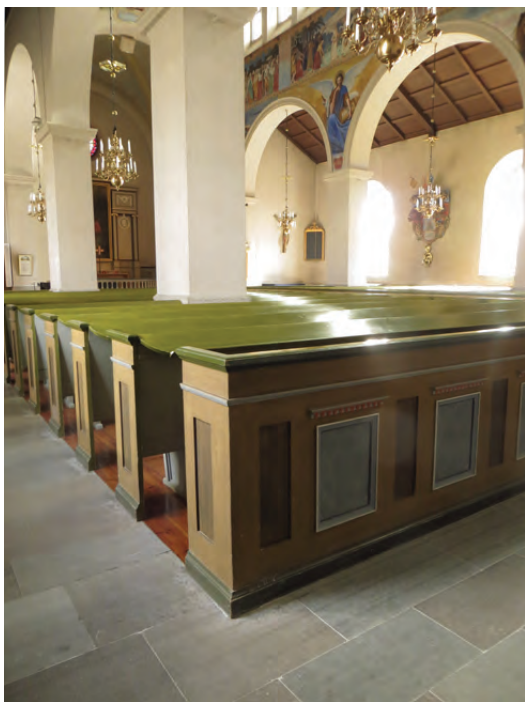
Den tidigare färgställningen.

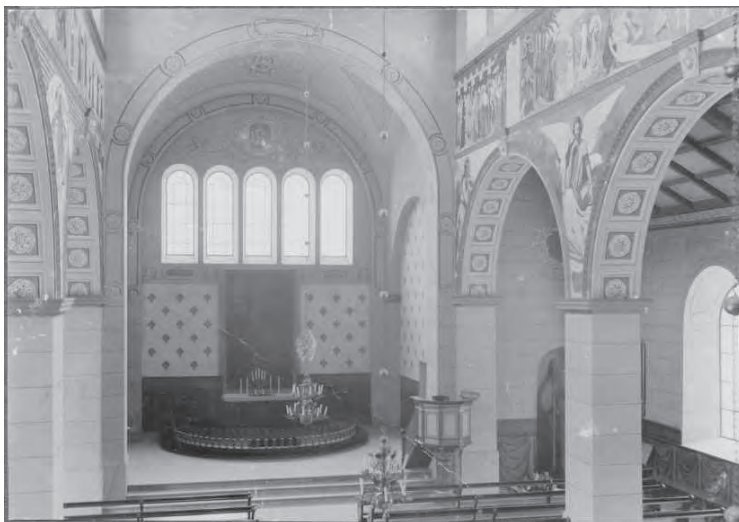
Bänkarna skulle enligt förslaget vara 4A 36, men kom att bli cirka ett steg ljusare.

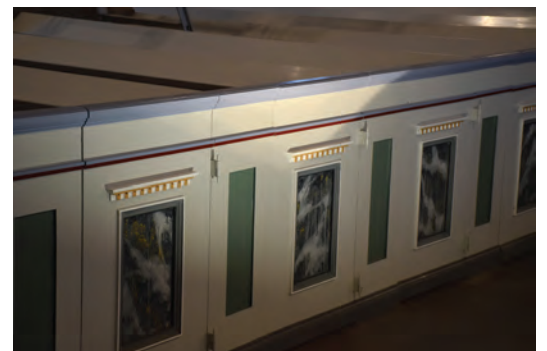
De bakre speglarna marmorades lika speglarna i gången.

Bänkskärmarnas speglar framme i koret och längst bak i kyrkorummet var inte marmorerade på samma sätt som speglarna i mittgången, utan bara grundmålade. För att få en god helhetsverkan marmorades nu även dessa bänkskärmar på liknande sätt. Marmoreringen utfördes med mittgångens speglar som förebild, vad gäller kulör, material, teknik och manér.

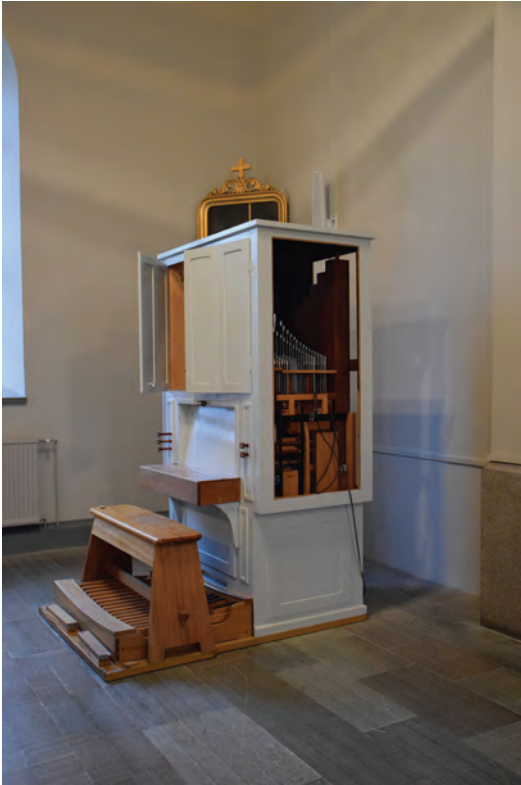
Kororgeln målades i bänkinredningens grundkulör.

Vid slutbesiktningen noterades skador på vissa orgelpipor efter ställningen.

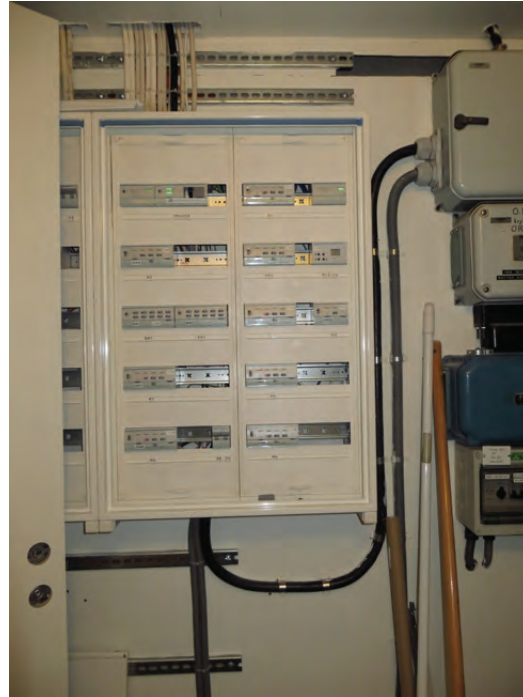
Den ombyggda elcentralen.

Elcentralen som är placerad i ett mindre förråd vid sidan om toaletten vid norra entrén, byttes.

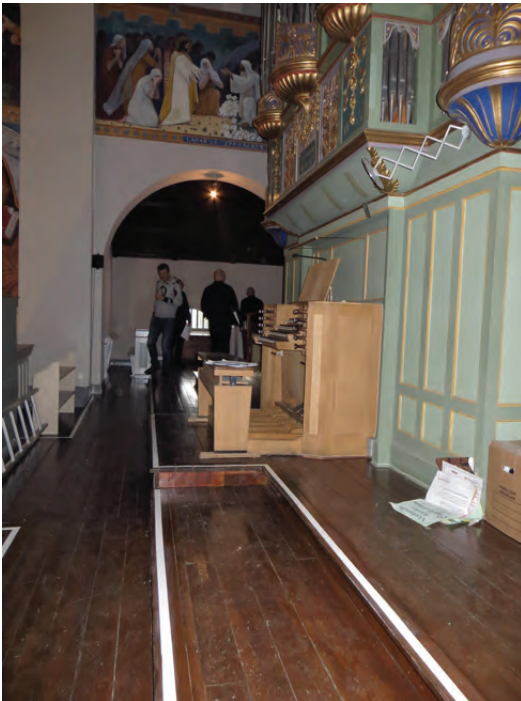
Trappnoskanterna på orgelläktaren målades med en kantmarkering.
