Nykyrka kyrka

Antikvarisk medverkan i samband med
omläggning av skiffertak m.m.

*Nykyrka socken i Mullsjö kommun,
Jönköpings län, Skara stift*

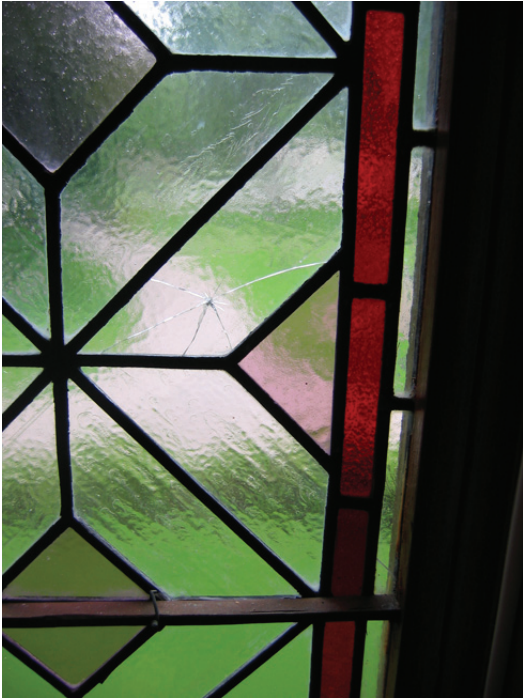
Många rutor var trasiga, troligen orsakade av stenskott från trimmer.

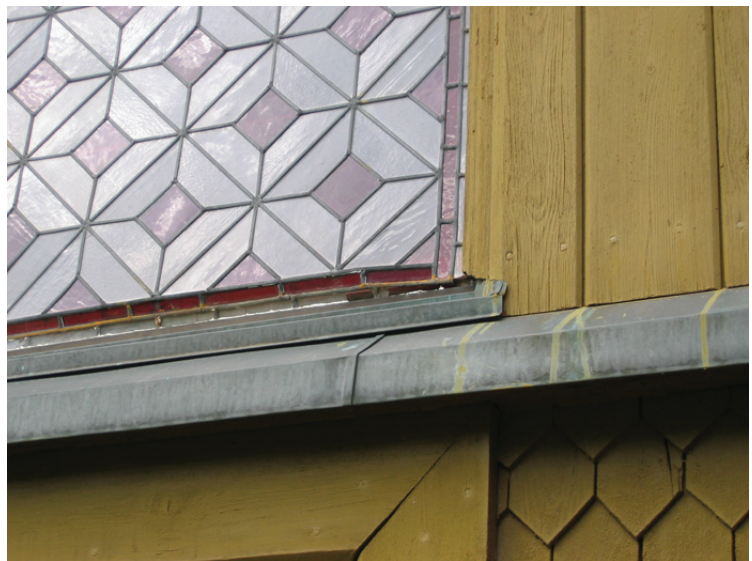
Blyglasfönstren var skadade och de nedre spröjsen trycktes ihop av fönstrets egen tyngd.

Kyrkans blyspröjsade fönster hade skador i spröjsen och var generellt försvagade, vissa fönsterpartier buktade synbart. Ett flertal rutor var trasiga.

Blyfönstrens deformerade yta återställdes varsamt till en plan yta och restaurerades med traditionella tekniker och metoder. Sprickor i blyspröjsen lagades på båda sidor av blyinfattningen, tätning utfördes med linoljekitt. Kompletterande stagjärn monterades för att undervika återkommande deformation. Trasigt glas ersattes i möjligaste mån med lika befintligt.

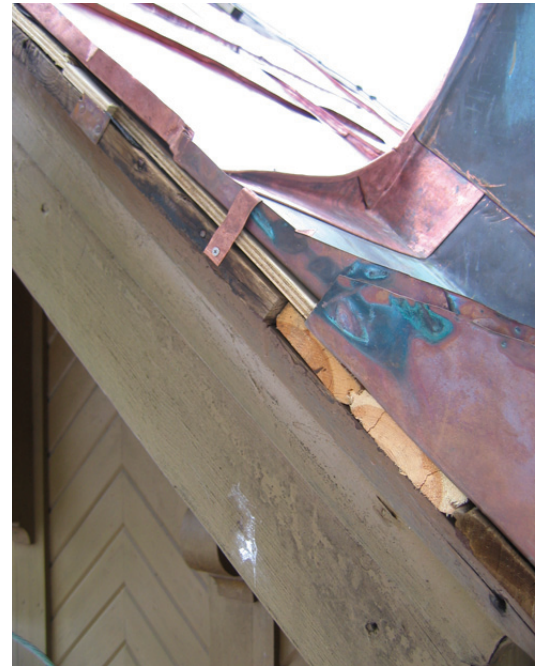
Detalj takbotten med några bytta panelbrädor, kompletterande plywood och takpapp.

Det befintliga takskiffret plockades ned och rengjordes. Takbotten av spontad panel lagades. På takfallet bakom tornet fanns relativt omfattande rötskador, i övrigt var takbotten i gott skick. Panelen belades med 12 mm plywood och ny takpapp YEP 2500 enligt handling.

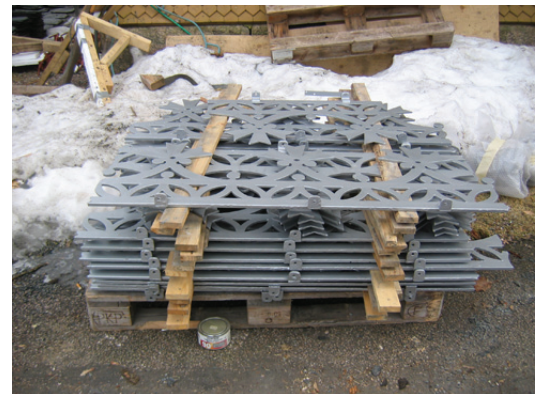
Nocksmidet demonterades och restaurerades på verkstad.

Det dekorativt utformade nocksmidet demonterades för restaurering. Smidet blåstrades, rostskyddsbehandlades och målades med linoljefärg i kulör lika befintlig. Skadade delar lagades. Smidet återmonterades med rostfri syrafast bult och mutter. Ett mellanlägg av 1,5 mm blyplåt lades mellan kopparplåten och nocksmidet.

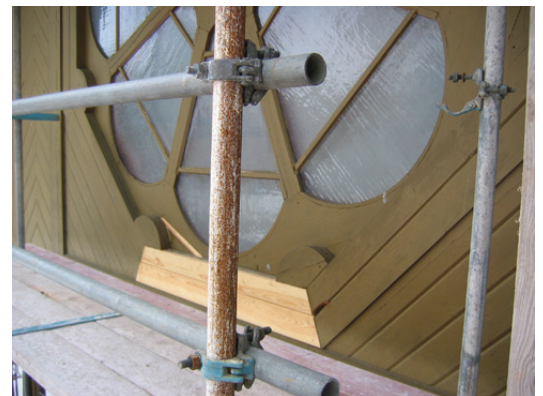
De partiella lagningarna av rosettsfönstrets ramverk och infattning.

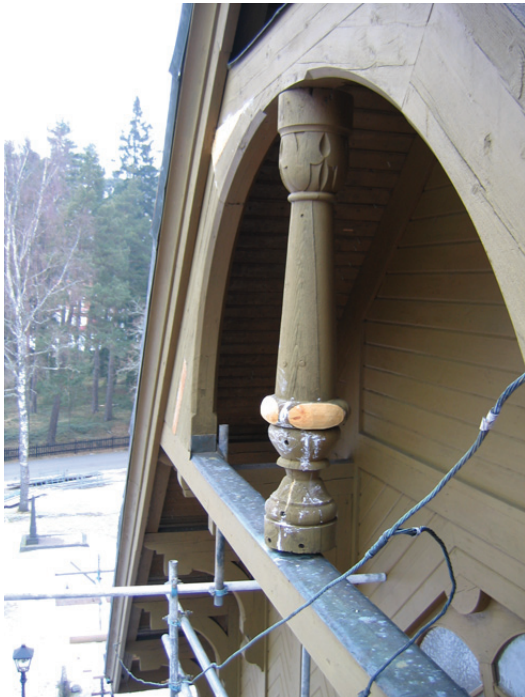
Lagningar av dekorelement västra gaveln.

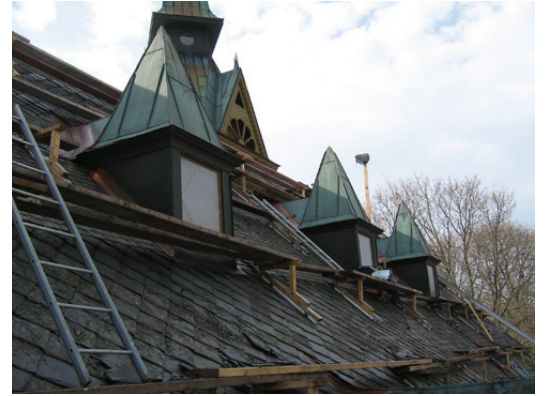
Rännadalar och kantplåten mellan tak och huv byttes. I samband med arbetena kunde noteras att huvorna inte ursprungligen varit plåtklädda, plåtbeklädnaden hade dock tillkommit före kyrkan målades i dess nuvarande gulgröna kulör. Trävirket bakom plåten var målat i en laserande rödbrun färg.

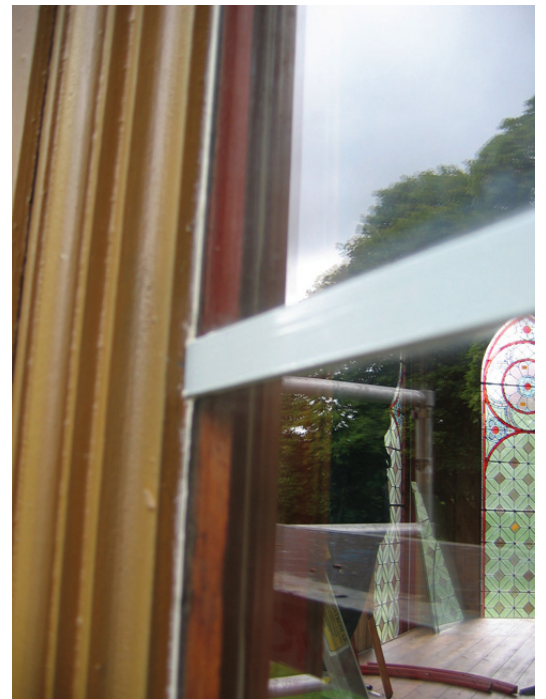
Skyddsglasets monterades i ytterläge. Glasrutorna delades med T-järn som målades i kulör som spröjsen.

Skyddsglasen monterades i en befintliga mässingslist som satt i karmbotten samt mot ett inmålat t-järn i aluminium, i enlighet med provfönstret. Järnet som avdelar fönsterglasen målades lika spröjs, järnoxidsvar i en brytning som ligger mellan 5A – 3A 318 i enlighet med Riksantikvarieämbetets linoljefärgslikare.

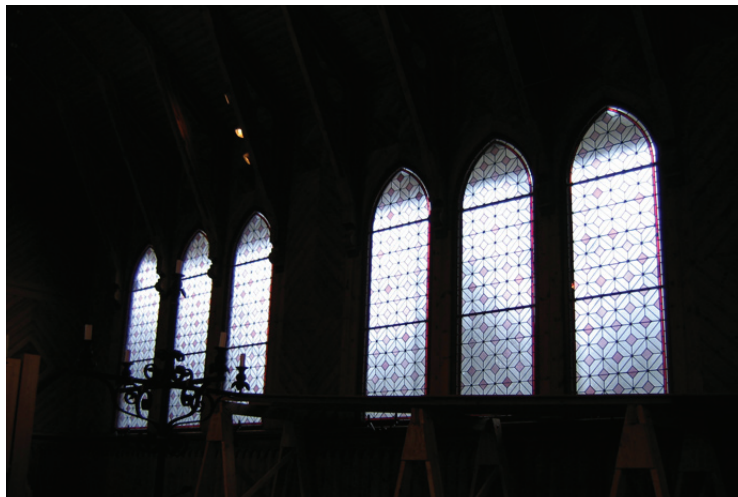
Blyglasfönstren återmonteras i kyrkan, nu som innerglas.

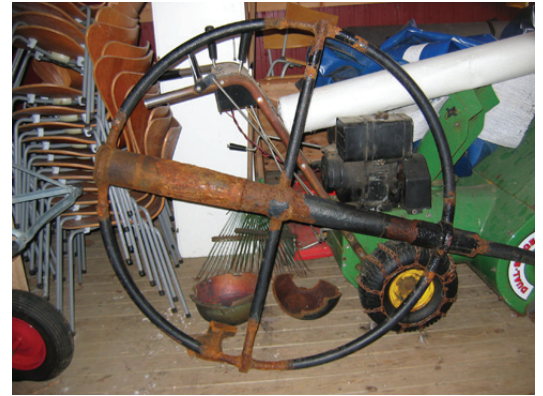
Vid beskiktning av tornspiran från lift uppdagades att det smidda korset med gjuta detaljer hade skador. Stommen av gjutgodset hade sprickor och det smidda ringkorset var förtunnat i partier. De gjutna kulorna var delvis utbytta med kopparkulor, detta hade troligen utförts på 1970-talet och detta var en bidragande orsak till skadorna på smidet.

Det ursprungliga korset demonterades. Det fanns sprickor i den vertikala gjutna axeln, vidare var smidet rostskadat.

Det diskuterades huruvida en kopia skulle tillverkas av rostfri plåt eller att nyttillverka på traditionellt sätt. Efter samråd med länsstyrelsen blev beslutet att nyttillverka på traditionellt sätt, med det gamla ringkorset som förlaga. De gjutna delarna tillverkades av Månarps gjuteri och de smidda delarna av smeden Lennart Larsson i Linköping.

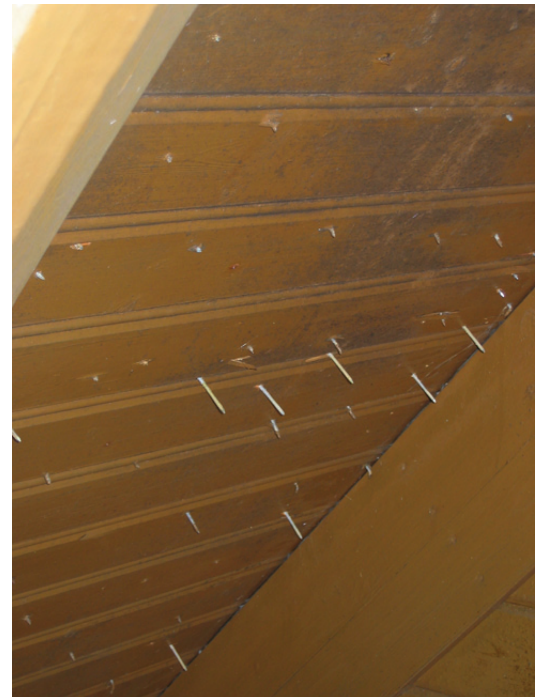
Vid besiktningen noterades smärre brister gällande återmontering av åskledare, vilka åtgärdades i anslutning till besiktningen. Vidare finns en mängd spikgenomslag i takfoten framförallt på den västra gaveln. De spikar som har gått att nå från lift har sågats av, relativt mycket spik kvarstår dock. Detta ska åtgärdas i anslutning till kommande fasadarbeten. Vad gäller rötskador, har skadorna varit mera

Spikgenomslag i takfoten.

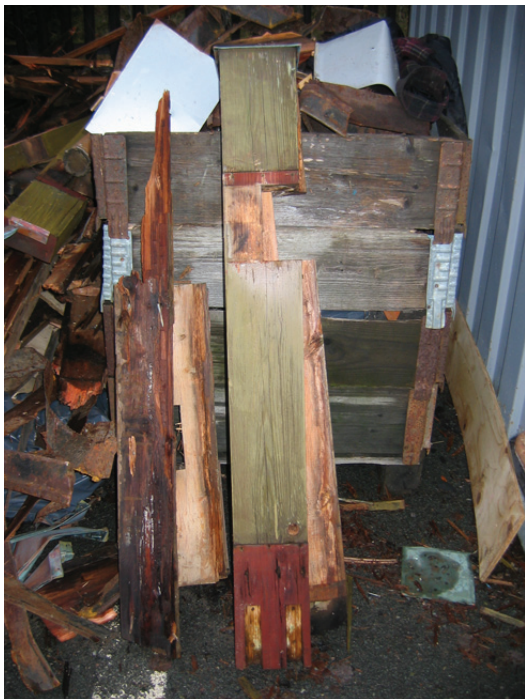
Delar av det rötskadade korset över sidoentrén bar spår av tidigare färgskikt.

I samband med arbetena blottades också äldre panel som inte hade ommålats när kyrkan senast målades. En panelbräda på den östra gaveln närmast kortaket, som hade varit täckt av en plåt, var målad i en varm brun kulör. Det rötskade träkors över sidoentrén visades sig ha varit målat i en närmast röd kulör. Färgspår som kan vara till hjälp vid en framtida ommålning.

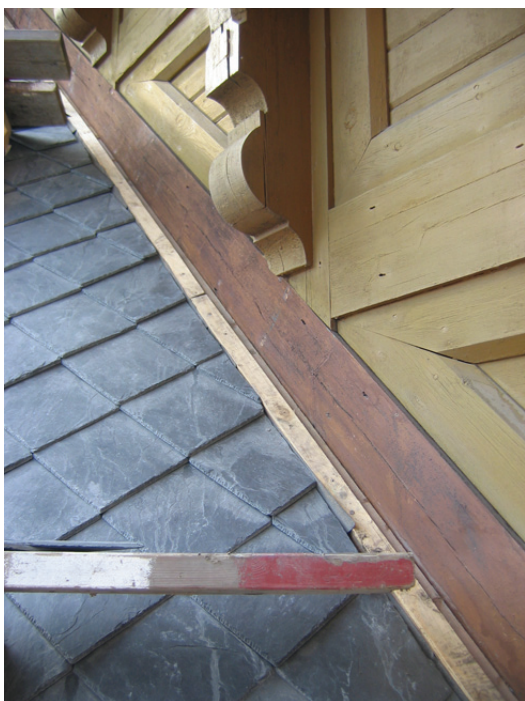
Vid demontering av plåten vid östgaveln mot kortaket blottades en panelbärda med ett äldre färgskikt.

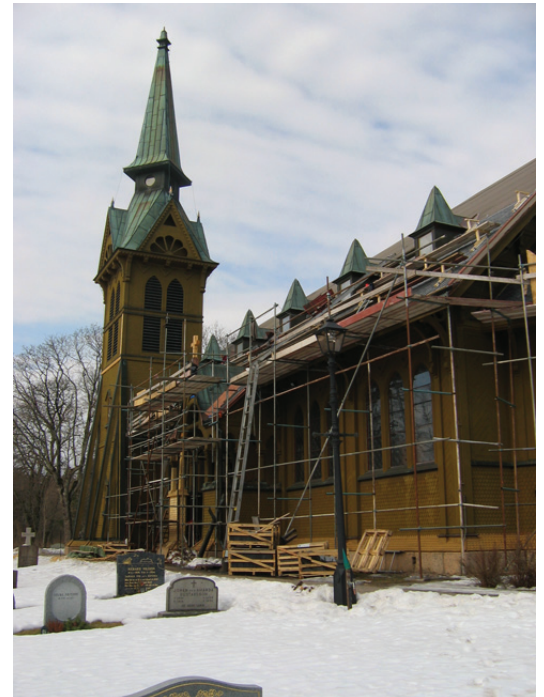
Pågående arbeten på tak och byte av rötskador vid den södra entrén.

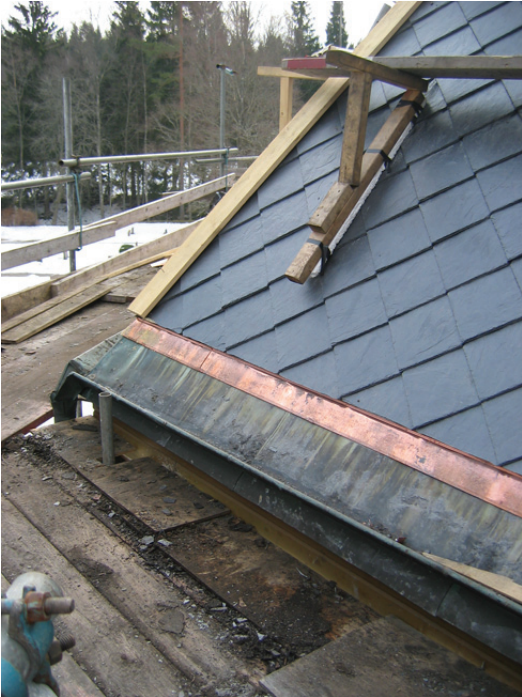
Kompletterande fotplåt. Kortaket med nylagt skiffer, det nya skiffret blir med automatik skarpare i kanterna än det omlagda skiffret.

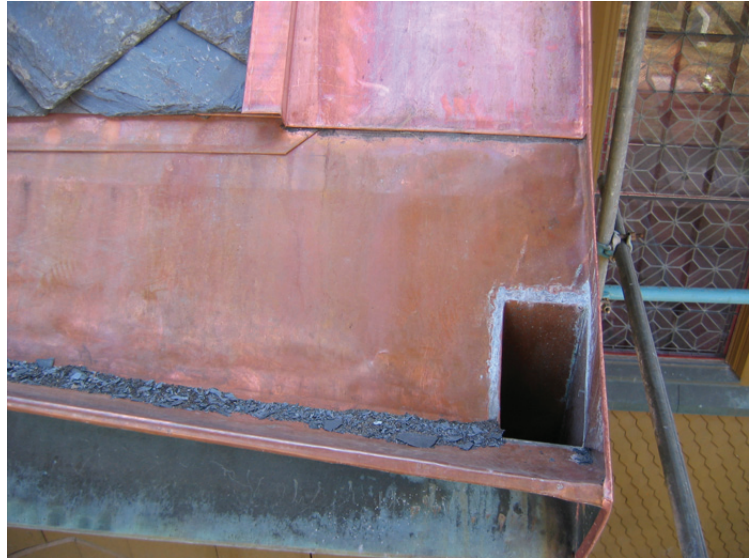
Detalj av omlagd fotplåt och tratt till stupröret, foto från byggmöte april 2005.

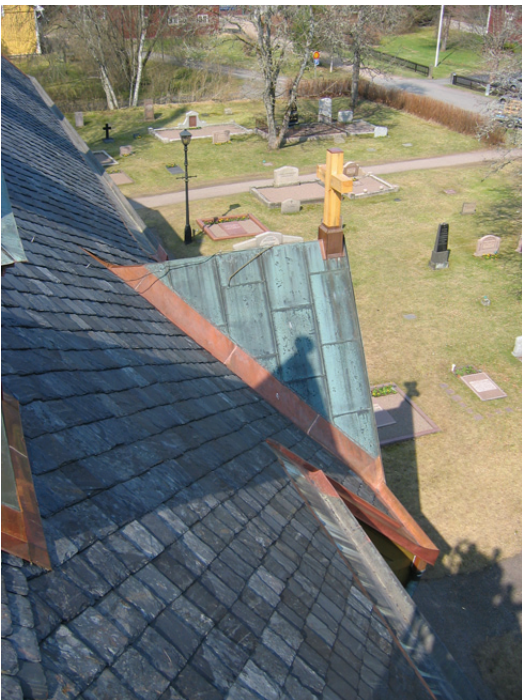
Det norra takfallet vid slutbesiktning, bytta plåtar framträder ännu med tydlighet. Korset som rider över sidoentréns taknock är nyttillverkat.

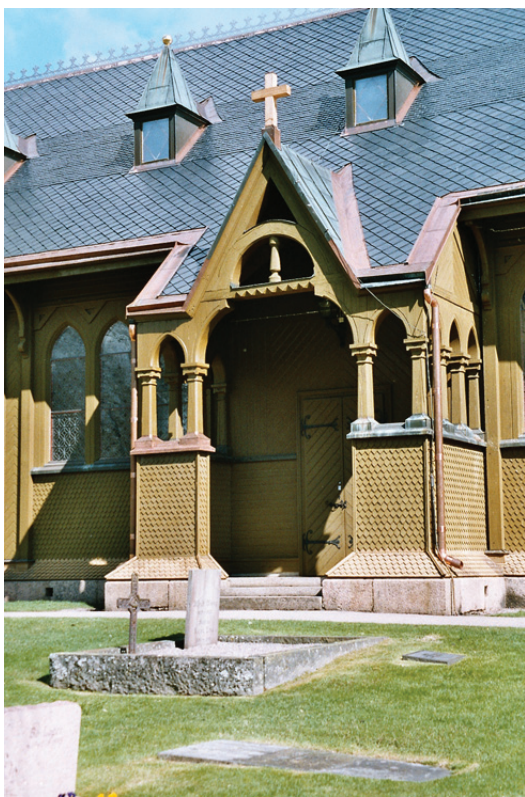
Sydfasaden och korets tak lades om med nytt spanskt skiffer.
