Skirö kyrka

Antikvarisk medverkan i samband med
omläggning av trappa

*Skirö socken i Vetlanda kommun,
Jönköpings län, Växjö stift*

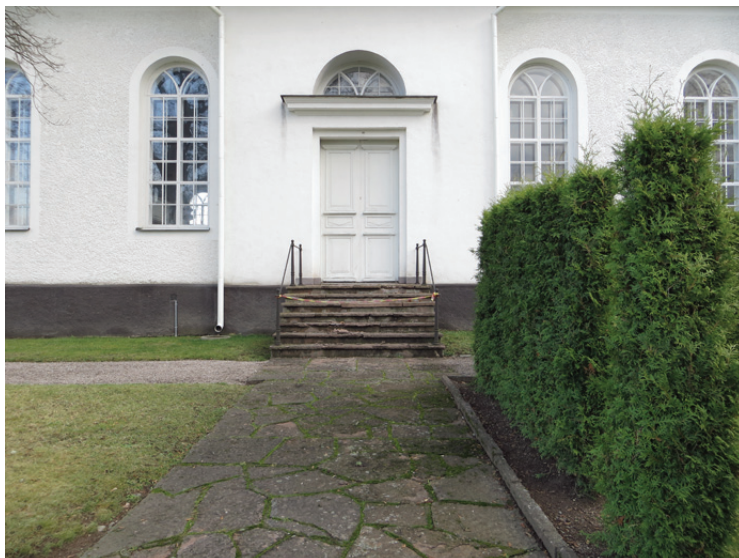
Entrén i söder innan åtgärd.

Trappan vid västentrén hade inför arbetena relativt stora skador med lösa och skadade steg med vittrad och söderfallande kalksten. Som en konsekvens av detta hade trappan varit avstängd sedan några år, vilket har inneburit en olägenhet då entrén brukar användas vid begravningar och bröllop.

Kalkstenen demonterades och löst och vittrat bruk knackades bort. Trappen belades med en röd granit i samma karaktär som huvudtrappan. Den nyttjade stenen är en krysshamrad röd granit från Vånga, enligt prov levererat från Stenentreprenader i Hässleholm. Stenen sattes i cementbruk. Trappans karaktär, genom trappstegens höjd och antal samt genom att relativt tunna granitskivor nyttjades gör att trappans 1950-tals uttryck har bevarats.

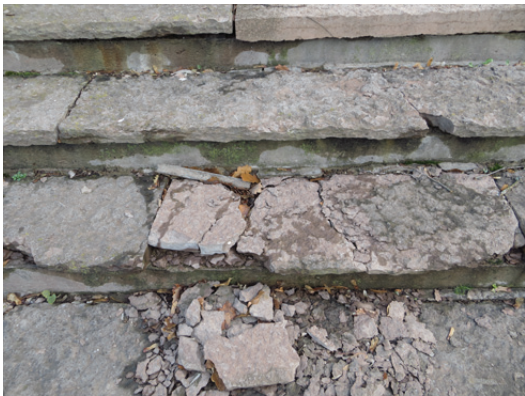
Detalj av den skadade trappan före åtgärd. Vissa steg var vittrade kraftigt.

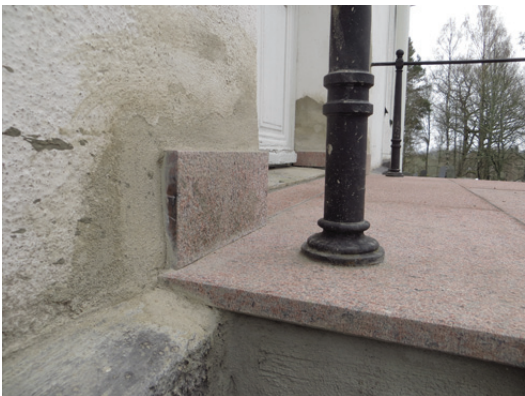
Sockelstenen byttes till sten av samma sort och utförande som trappstenen.

I samband med omläggningen byttes också den stensockel som finns i anslutning till dörren, till sten av samma slag och behuggning. Trappräcket demonterades och återsattes lika ursprungligt.

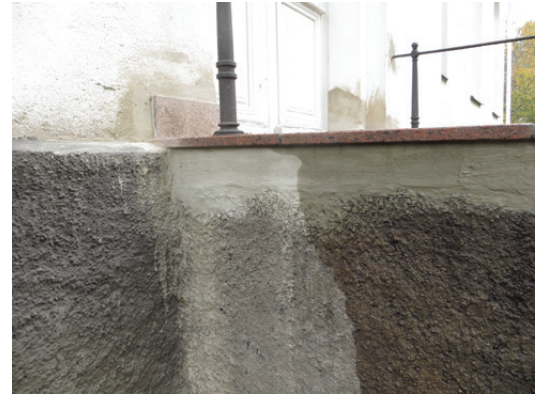
Omläggningen av stenen på trappan besiktigades den 10 april 2014. Stenarbetena var väl utförda, men vid besiktningstillfället noterades att den anlitate entreprenören Olaf Wandelt, Olafs bygg och Stenservice i Virserum inte hade utfört putsarbetena på trappens sidor lika befintligt utförande. Beslöts då att ta in en putsentreprenör med kompetens att utföra resterande arbeten, putning med spritputs på trappens sidor samt lagning med kalkbruk i anslutning till lagningar vid räcketts infästningspunkter i fasaden.

Detalj av trappstenen och den ännu inte spritputsade sockeln.

Omputsning, spritning och avfärgning av trappans sockel utfördes med samma material och metoder som kyrkans sockel i övrigt. Materialspecifikationen från arbetena utförda 2009 har legat till grund för aktuellt utförande. Till utstockning och spritputs nyttjades hydrauliskt kalkbruk, Kh 35/65/500 0–3 mm, plus 3–6 m singel med vissa grövre fraktioner i spritputsen, levererat från Målarkalk AB i Hyllinge. Som avfärgning användes hydraulisk kalkfärg spec kulör Kkh 20189 också levererad från Målarkalk.

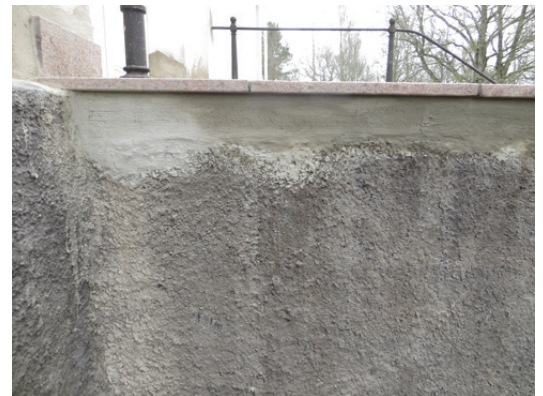
Trappstenen och den ännu inte spritputsade sockeln.

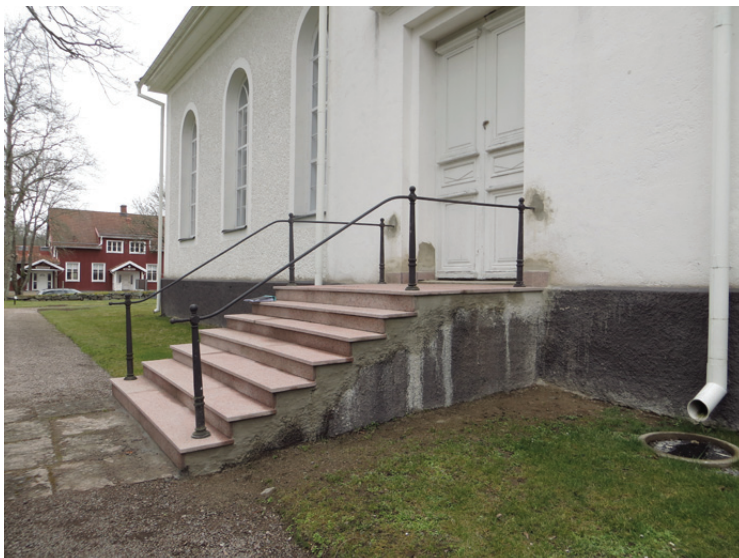
Trappan är omlagd, partiell omputsning av dess sockel återstår.

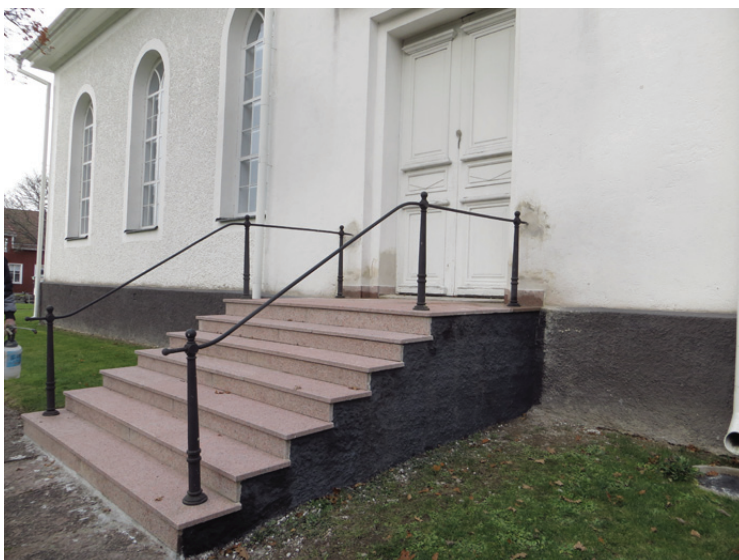
Vid slutbesiktningen noterades att avfärgningen av trappan är betydligt mörkare än kyrkans sockel, men församlingens representant bekräftade att sockeln har blekts relativt kraftigt sedan arbetena utfördes 2009. Det konstaterades att även trappsockeln kommer att blekas efter hand.

Trappan och dess omputsade och avfärgade sockel. Kulören är mörkare än på kyrkans sockel, men avfärgningen är utförd med samma kulör som då nyttjades.

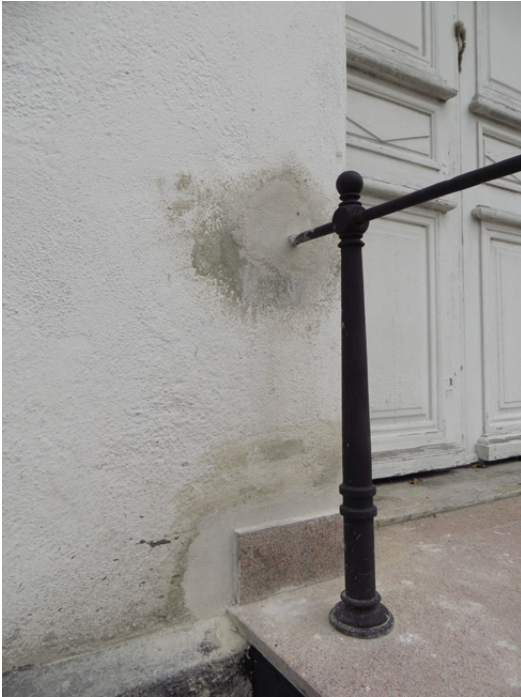
Lagningarna på fasaden i anslutning till räcketts infästning och sockelstenen i dörrsmygen återstod att avfärga, dessa arbeten var dock inte avtalade med entreprenören och har därför inte ingått. Församlingen avser att måla entrédörren och olja tröskeln våren 2015, då utförs lämpligen också den resterande avfärgningen. Eventuellt kan kanterna på lagningarna behöva slipas ned något för att det inte ska bli en tydlig skarv.

Detalj av räcke och sockelsten.
