Kristine kyrka

Antikvarisk medverkan i samband med
ombyggnad för ny toalett

*Jönköpings stad i Jönköpings kommun,
Jönköpings län, Växjö stift*

Byggnadsvårdsrapport 2015:23
JÖNKÖPINGS LÄNS MUSEUM

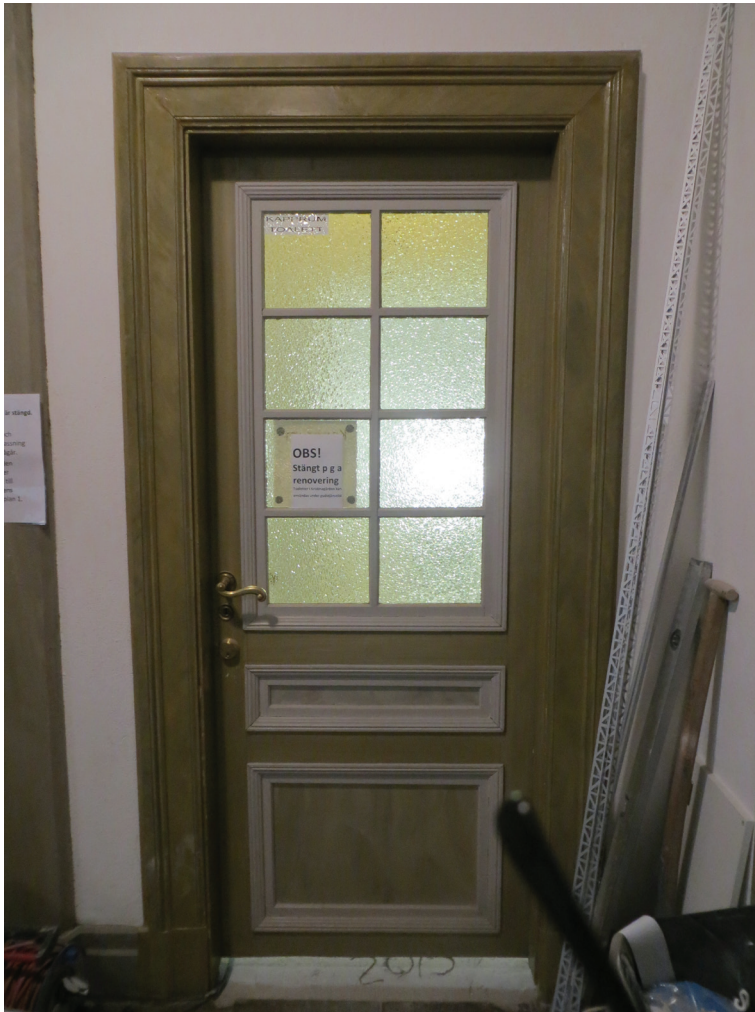
Dörren från vapenhuset mot passagen och toaletten.

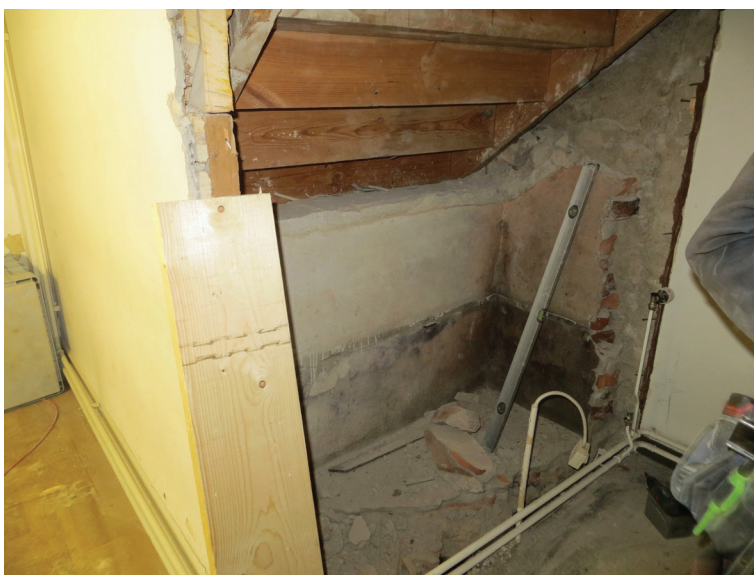
Vid rivningen inför toalettbygget framkom utrymmet under läktartrappan.

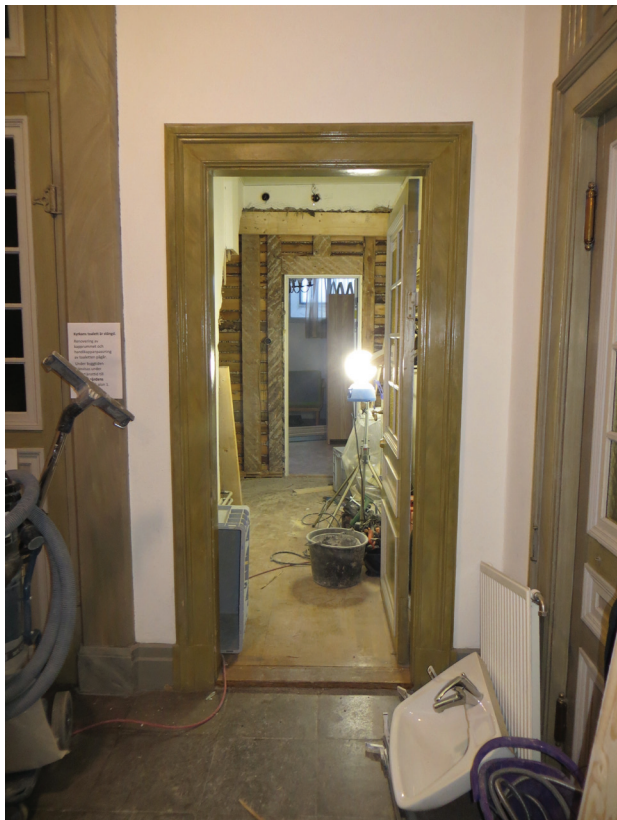
Dörren från vapenhuset mot passagen och toaletten samt rivningen av mellanväggen.

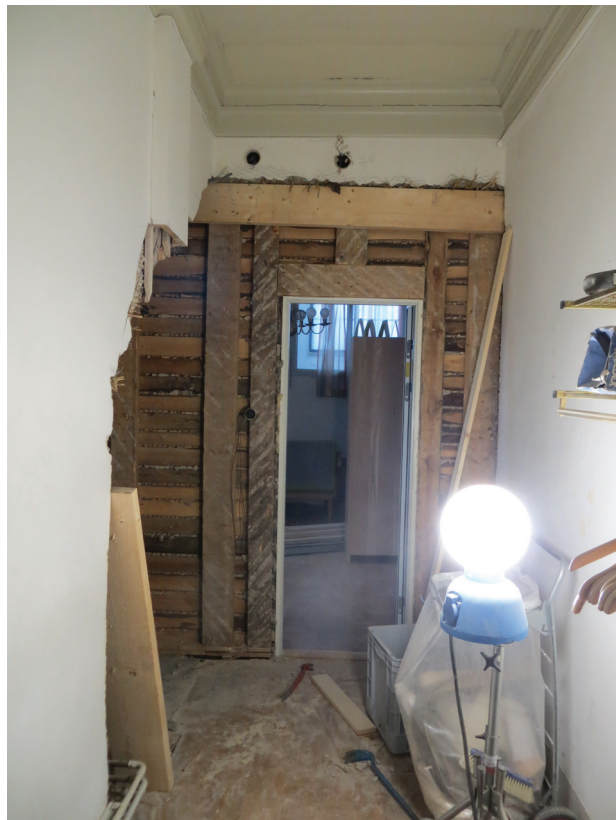
Här syns mellanväggens konstruktion med regler, glespanel, vassmatta och puts.

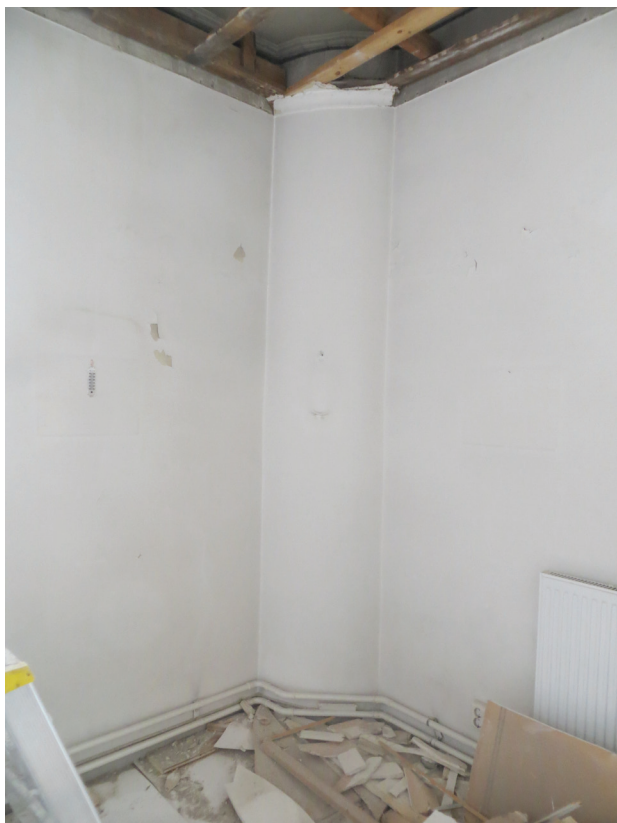
Till vänster: I samtalsrummets nordvästra hörn står, troligen sedan uppförandet av kyrkobyggnaden, en kolonn. Upptill ses reglingen som användes för det sekundära taket samt ovanför detta det frilagda innertaket.

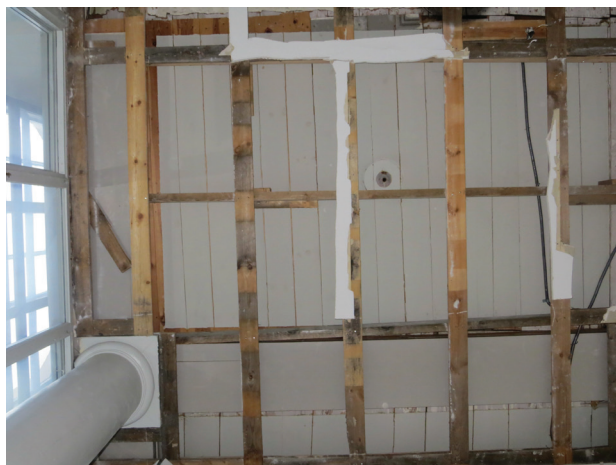
Ovan: Innertaket med reglingen som håller på att rivas samt innertaket som är identiskt med det under den övriga läktaren.

<p>om den borttagna väggen österut anslöt taket till den utformning som läktartaket har med kassettering.</p> <p>Vid återställandet av taket kompletterades takets östra del helt i enlighet med läktartaket. Med andra ord återställdes de "lådor" och lister som ger taket dess indelning. Den västra delen av taket återställdes med ett slätt tak med taklist. Utefter ytterväggarna fanns den äldre taklisten bevarad. De återskapade "lådorna" gav möjlighet till ny, dold ledningsdragnig.</p> <p>Samtalsrummet erhöll sin uppvärmning från elradiatorer inför arbetena. Dessa ersattes med två nya radiatorer som anslöts till kyrkobyggnadens centralvärmesystem.</p> <p>Den nya mellanväggen mot toaletten gjorden med en vinkling för att inte sluta mot fönstret i väster. För övrigt slipades och lackades parkettgolvet och väggarna målades med emulsionsfärg.</p> <p>Toaletten inreddes med helt nya ytskikt och inventarier. Vidare installerades en dusch som kan användas vid enstaka tillfällen – inte frekvent, eftersom ventilationen knappast är dimensionerad för detta.</p> <p>Det räckte inte med att göra toalettdörren tillräckligt bred. Passagen mellan toalettdörren och vapenhuset mynnar i vapenhuset i en dörröppning vars dörrmått inte uppfyller tillgänglighetskraven. Därför togs detta dörrblad bort och öppningen vidgades. För att det befintliga dörrfodret skulle kunna återanvändas och ingen ny profilering skulle behöva tillverkas delades foderöverstycket mitt på och i detta mellanrum placerades en nytillverkad kloss i form av en parallelltrapets.</p> <p>Golvet i passagen utgjordes inför arbetena av sentida ekparkett. Denna ersattes med kalkstensplattor för att harmonisera med vapenhusets golvbeläggning.</p> <p>All inredning och alla snickeridetaljer bättringsmålades respektive marmorades för att dölja att ingrepp gjorts. Även om vapenhusets övriga dörrar inte berördes av ombyggnaderna målades passagens motstående dörr om eftersom dess marmorering inte helt anslöt till de omkringliggande dörrarnas kulör. Denna dörrs kulör kan ha varit den som tillkom vid ombyggnaden 1918-20.</p>

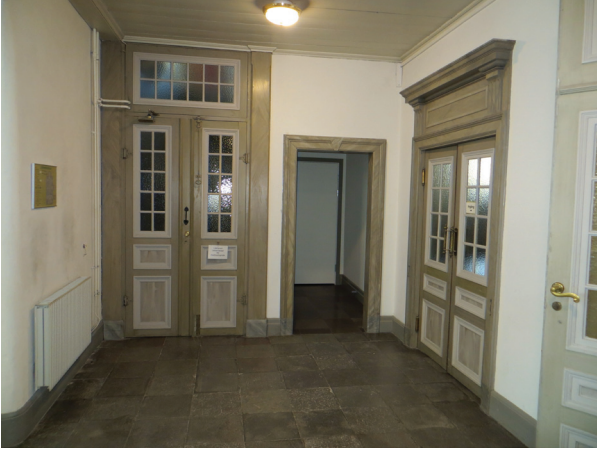
Vapenhuset efter arbetena.

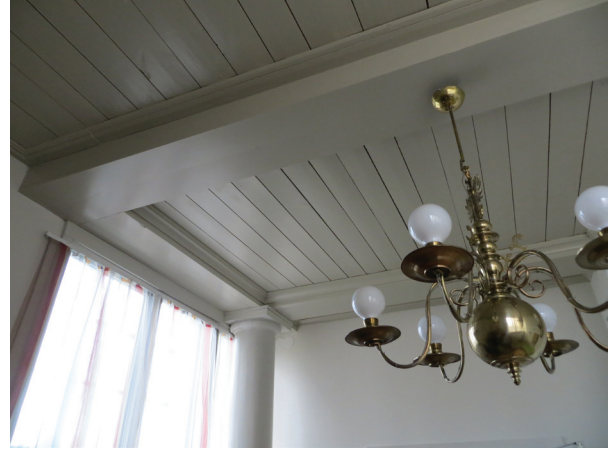
Innertaket i samtalsrummet.

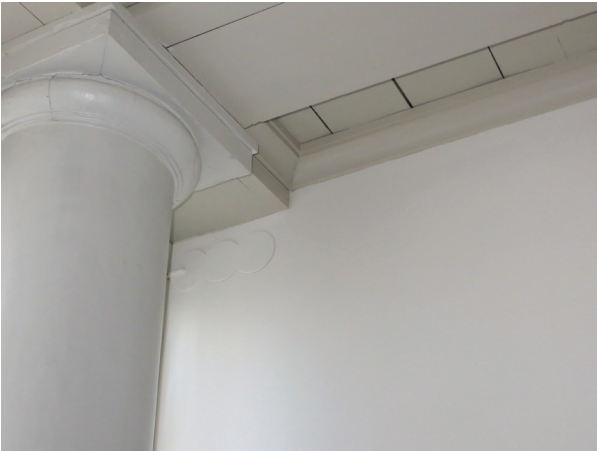
Någon enstaka frilagd takbräda i samtalsrummet visade spår efter en enkel fältindelning i gråa och vita kulörer. Målningen kunde inte knytas till någon rumslig indelning vilket bör tyda på att brädan är återanvänd antingen från en annan del av kyrkobyggnaden eller från någon annan byggnad.

Detalj av innertaket i samtalsrummet.

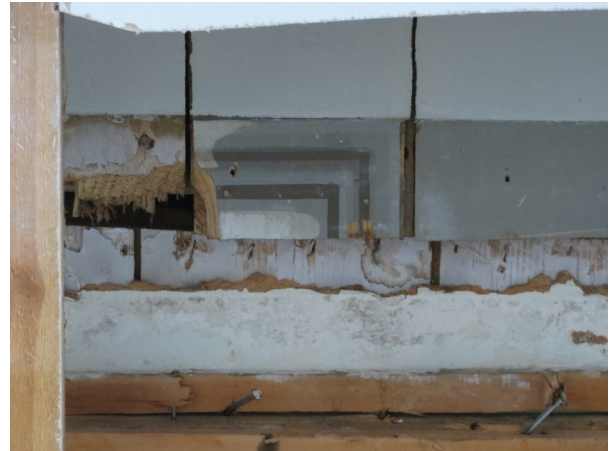
Den i en "låda" dolda dekorationsmålningen som framkom vid arbetena.

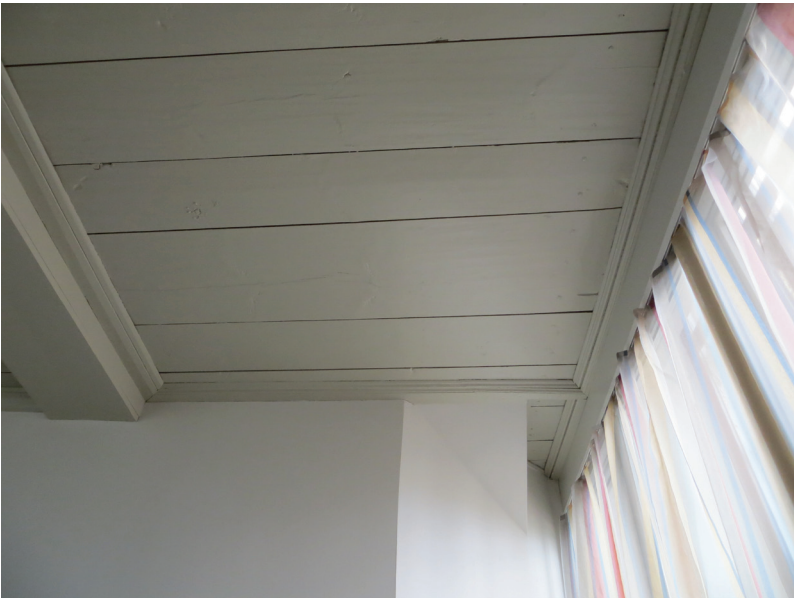
Innertaket i samtalsrummet i den del som inte varit synlig från kyrkorummet.

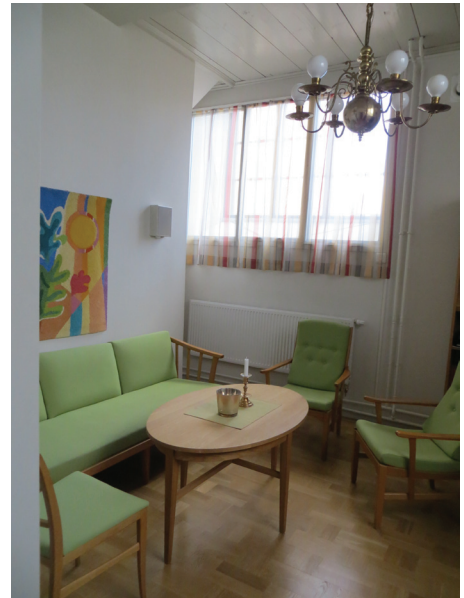
Åtgärderna innebar att toaletten blev fullt tillgänglig och ändamålsenlig och att samtalsrummets estetiska och kulturhistoriska kvaliteter förstärktes.

Samtalsrummet efter arbetena.
