Linderås kyrka

Antikvarisk medverkan i samband med
restaurering av torn och gravkor

*Linderås socken i Tranås kommun,
Jönköpings län, Linköpings stift*

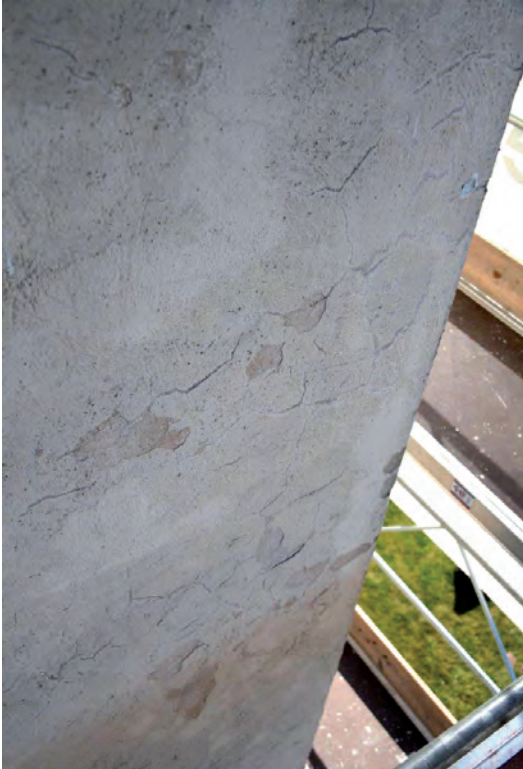
Färgsläpp på tornfasad.

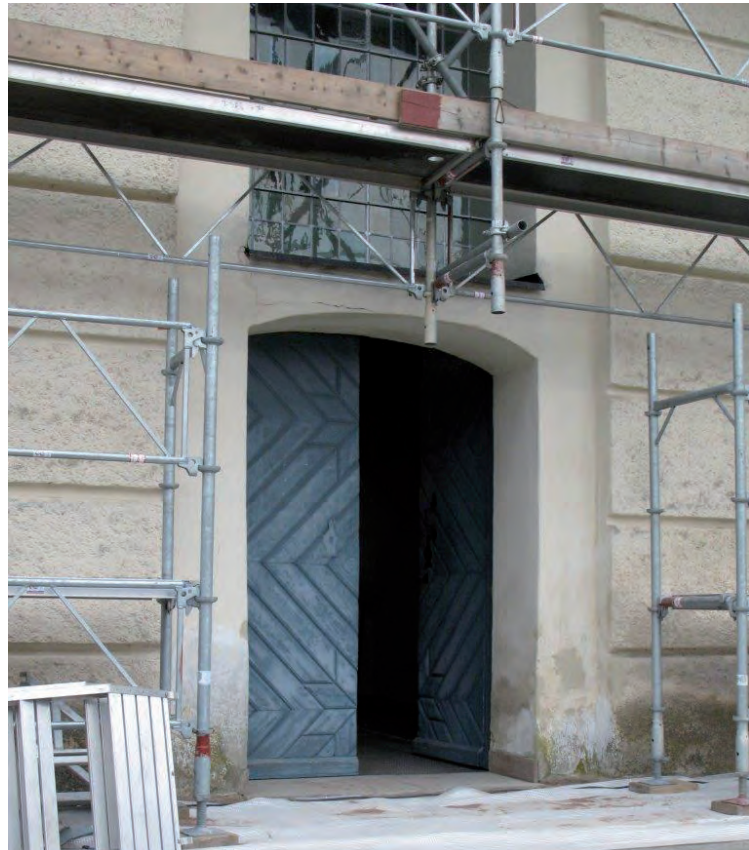
Tornporten. Putsen vid mark och entré är missfärgad och har bom samt färgbortfall.

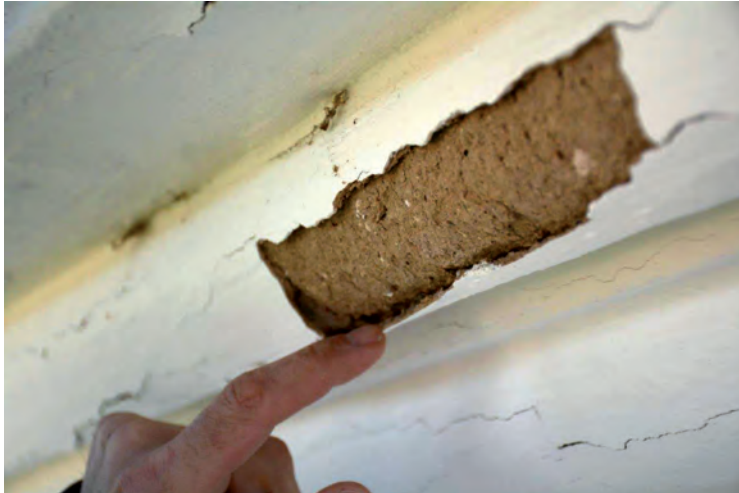
Skador på gesims till följd av läckage från rännal.

nordost och sydost) bland annat till följd av läckande rännal, men har putslagats också vid tidigare tillfällen.

Skadad puts höggs ned och ersattes med KC-bruk likt befintligt, främst vid sockel och midjesims, i övrigt tvättades fasaderna. På portens spritputsade omfattning gjordes en lagning. Fasaderna avfärgades med silikatfärg KEIM Purkristalat i befintlig kulör 9276 (vitt 97,4%, ockra 1,9%, oxidrött 0,2%, kromgrönt 0,5%), varvid östfasaden fick samma färg som de övriga. Gesimsen omputsades till stor del på grund av omfattande skadebild och avfärgades med KEIM silikatfärg i fasadkulören. Droppnåsan på tornets midjesims kompletterades med en ny putslist som monterades över den gamla plåten med korrekt utförd putskant. Cementputs på sockel (Gullex?) och vid midjesims avlägsnades till förmån för ett kalkbruk.

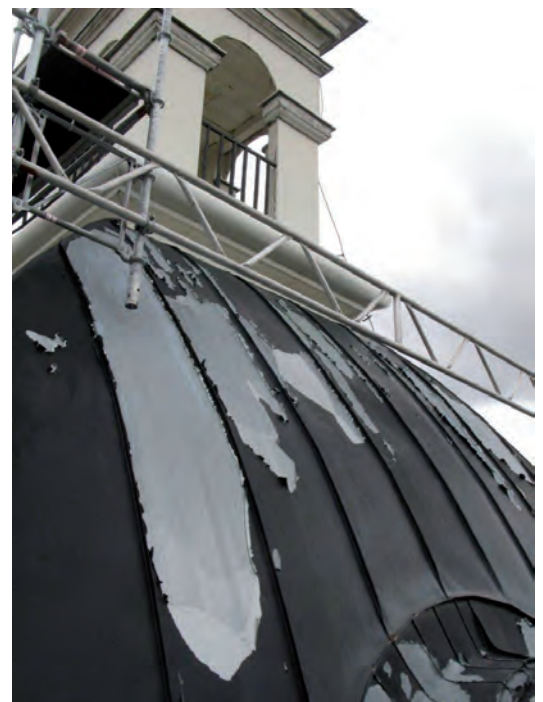
Tornhuvan har bandtäckt plåt från 1992 med fabrikslackad svart plastfärg som nu flagnar av.

På grund av den bristfälliga plåttäckningen från 1992 bestämdes under projektets gång att en total omtäckning av tornhuv och rännalarna var nödvändig. Efter diskussioner mellan byggherren, Länsstyrelsen, stiftsantikvarien och antikvarisk medverkan beslutades att utföra en skivtäckning som blev mer följsam för huvens profil. På grund av de oförutsedda kostnaderna och tidsramen så valdes att täckningen skulle göras med dubbelfalsning enligt modern standard samt att fabrikslackad svart plåt (Plannja Hardcoat) skulle användas. Plåttäckningen på tornhuvens nedre sarg målades vit likt tidigare, den kulör som även finns på underliggande ursprunglig panelklädsel.

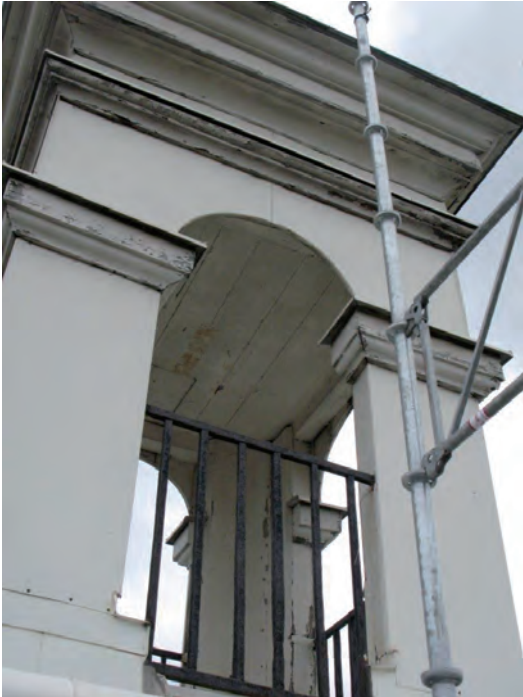
Lanterninen är utvändigt klädd med vit plåt sedan många år. Listverken är målade med en tjock vit alkydjelfärg utan brytning.

Den skadade delen av västra trägesimsen på lanterninen byttes mot en ny av furu med samma profil, vilken fästes med de gamla smidda spikarna. Även en midjelist var rötskadad och byttes på samma vis. Utifrån frilagda färgspår på lanterninens insida och listverk valdes att måla dessa i linoljefärg med en brytning åt bensvart, RAÄ 7A-98, vilket framhäver lanterninens arkitektur. Lanterninens utvändiga fält målades i en svag brytning med grön umbra, RAÄ 7A-786. Smidesräckena i lanterninens bågar stålborstades, oljades och rostskyddsmålades. Korset av kopparplåt omförgylldes, samma gällde för urtavlorans klot. En ventil ordnades i luckan i lanterninens golv för bättre ventilation i tornhuven. Listverken över urtavlorna målades i samma kulör som lanterninens listverk.

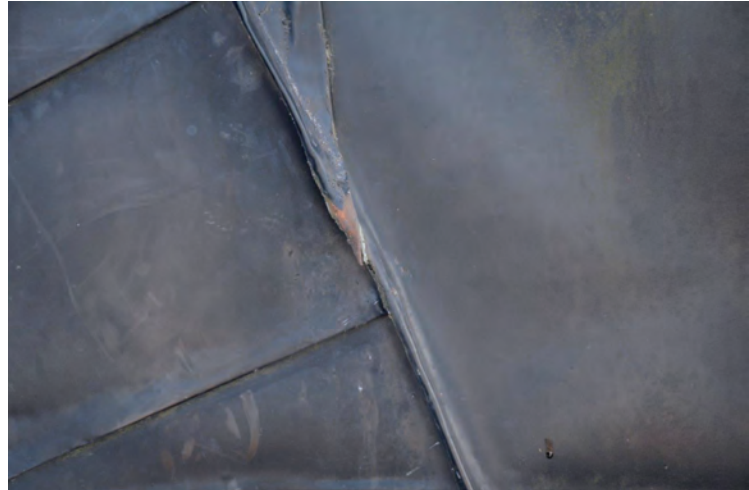
Bristfälligt utförda falsar vid urtavlor.

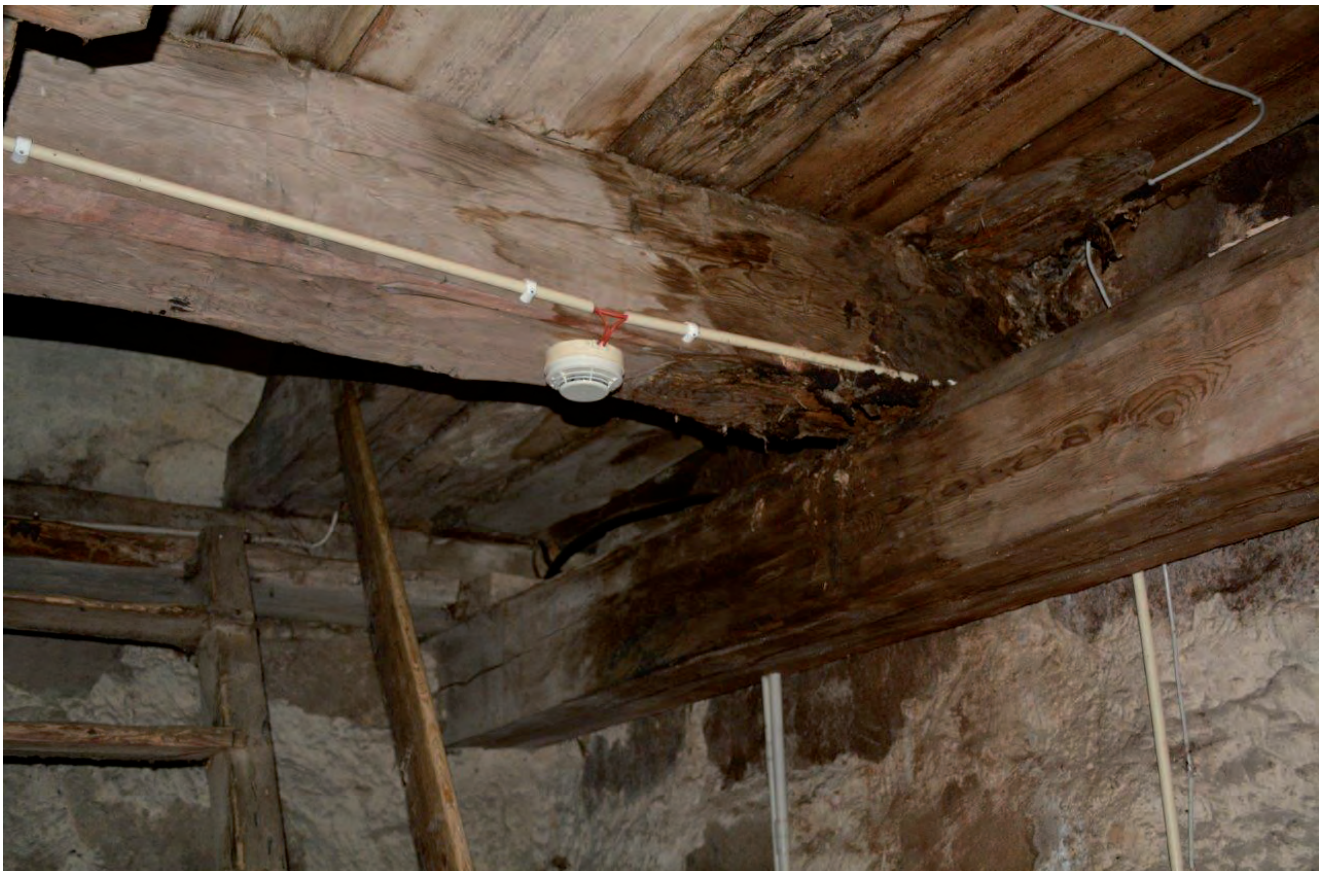
Bjälklaget under klockbocken och anslutande trappor är i sin östra del angripet av äkta hussvamp, till följd av läckande invändigt stuprör (1967). Konstruktionen är från byggnadstiden.

Hussvampangrepp i östra delen av bjälklaget under klockstolen, orsakat av...

Angripet virke och murverk i tornets klockvåning behandlades av Anticimex med Nikobor. Den angripna östra änden av bjälken vid trappan ersattes med ett nytt stycke av bilad kärnfuru som förankrades med en dymlad bladskarv. Upplaget på bjälken vid östmuren lagades med en sulning, likaså den östra bjälken av ek i klockstolen. De båda golvplankorna längst i öster byttes ut. Trappan från klockvåningen upp till huven försågs med ett nytt vangstycke på sidan mot muren. Ramsågad kärnfuru användes till lagningarna. Nya optiska rökdetektorer installerades i tornet.

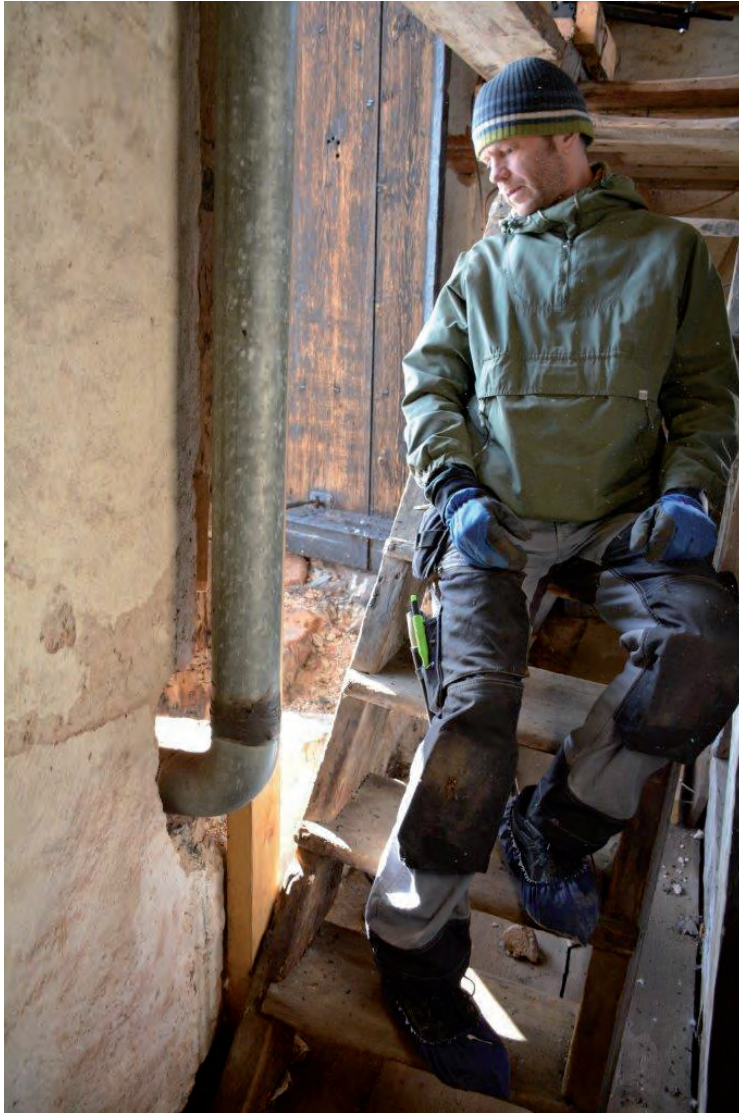
... ett läckande invändigt stuprör, insatt 1967 då tornhuven fick sin första takavvattning.

Det invändiga stupröret avlägsnades till förmån för ett utvändigt i öster, placerat vid tornluckans östra sida. Stupröret i rostfri plåt

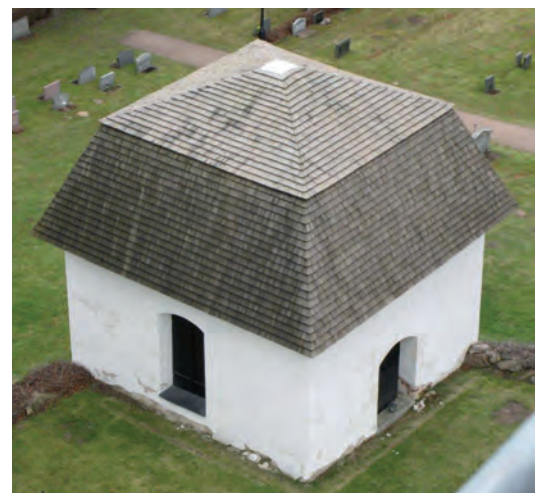
Gravkorets fasader är putsade med dels rent kalkbruk (luftkalk 2006) och dels med inblandning av cement (KC-bruk troligen från 1967) samt avfärgade med obruten kalkfärg. Putsen går ned i mark. Runt hela byggnaden är stora delar av putsen här nedfallen till följd av fuktvandring och cementhaltiga bruk. Färgskiktet släpper på stora delar av fasaderna. Portens ursprungliga dörrblad liksom fönsterluckorna och fönsterblecket är behandlade med stenkolstjära (senaste gången 2006). Det brutna tälttaket har trelagstäckning med klivna och tjärade furuspån, varav ett antal i spridda lägen är rötskadade.

Bogemanska gravkoret. Fasadputsen har bom och bortfall längs marken. Kalkfärgen flagnar fläckvis.

Putslagningar gjordes med hydrauliskt kalkbruk (Finja) och fasaderna avfärgades med KEIM silikatfärg (Purkristalat) i samma kulör som kyrkan. Silikatfärg valdes på grund av putsens sammansatta karaktär med såväl ren kalk som cementinblandning, vilket man

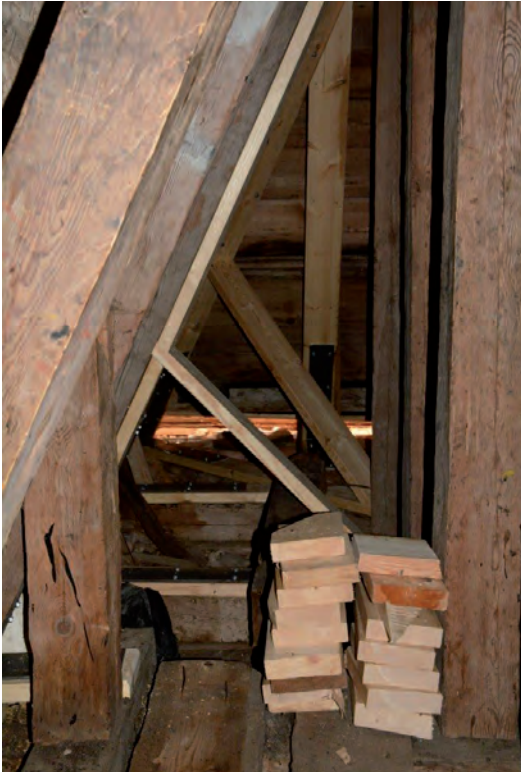
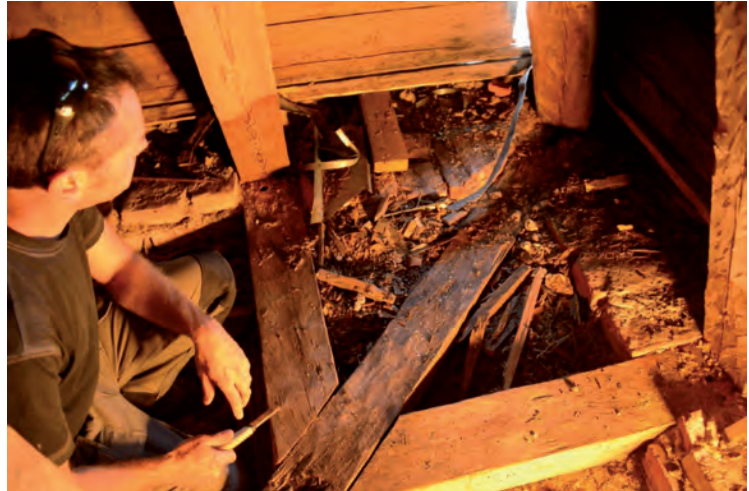
Läckage från rännviden hade lett till svampangrepp i tassarna och högbenen. Nordvästra hörntassen fick bytas i sin helhet. I övrigt förstärktes samtliga tassar och högben med furuplank och smidesvinklar.

Tassarna och nederdelen av högbenen förstärktes med pålaskade furubrädor (2 tum 7) och fastskruvade järnvinklar. Den nordvästra tassan byttes i sin helhet. Allt virke behandlades av Anticimex med Nikobor. Endast smärre brädor i undertaket behövde bytas ut. Röt-

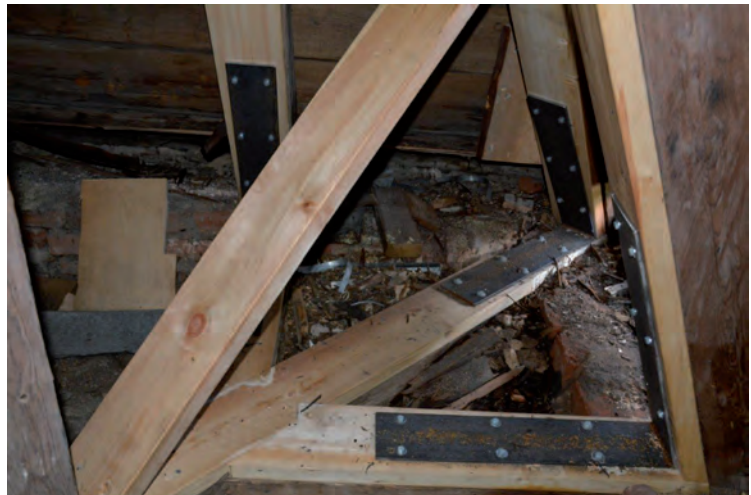
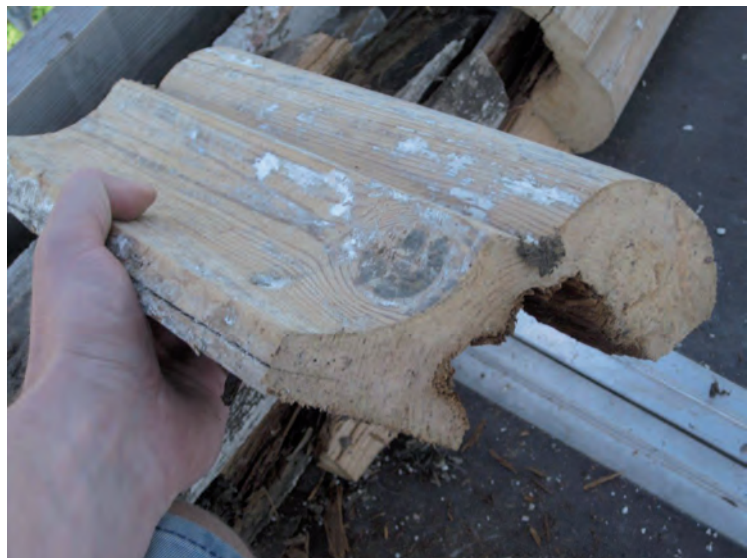
Rötskadad list från lanterninen.

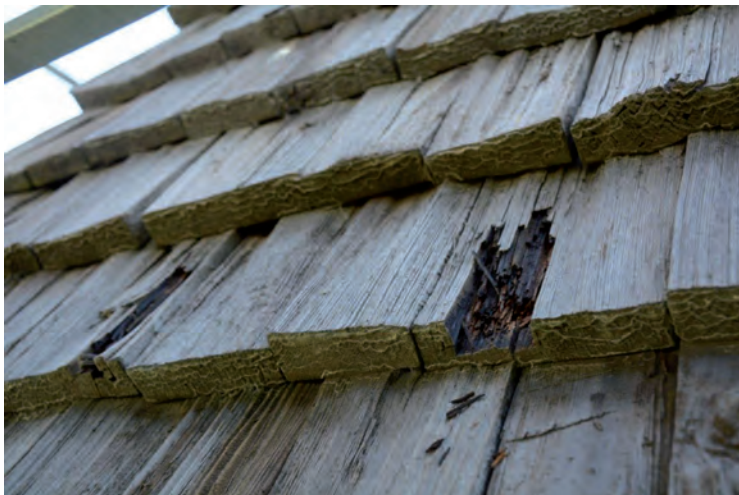
Spridda spån på takfallen var tagna ur ytved och hade därför ruttnat upp.

antog var en orsak till befintlig kalkfärgs dåliga vidhäftning. Detta godkändes av Länsstyrelsen efter samråd. Kring sockeln ordnades en sträng med singel för att skona sockelputs. 301 skadade takspån byttes ut och taket tjärströks med Claessons fintjära prima dalbränd. De skadade spånen var enligt byggmästare Börje Samuelsson tagna av ytved, vilket lett till att de ruttnat inifrån. De övre fallen bedöms klara sig i ca tio år till men behöver sedan bytas ut. Luckor och port ströks med ”Svarte viking” kimrökspigmenterad trätjära med linolja.
