Antikvarisk medverkan

Brandstorps kyrkogård

Restaurering av kyrkogårdsbalkar

*Brandstorps socken i Habo kommun
Jönköpings län, Skara stift*

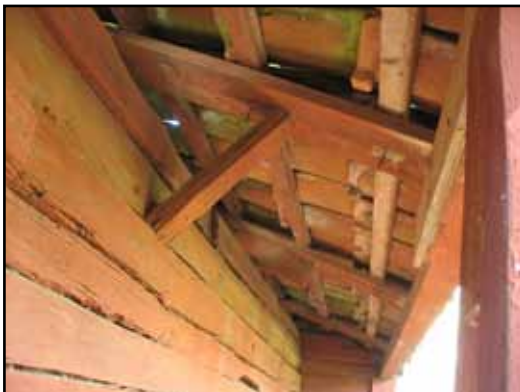
De gamla handslagna lertegelpannorna är omlagda på nya strö- och bärläkt på 1940-talet. En stor del av takfotsbjälkarna är även utbytta då. Exempel från de norra balkarna.

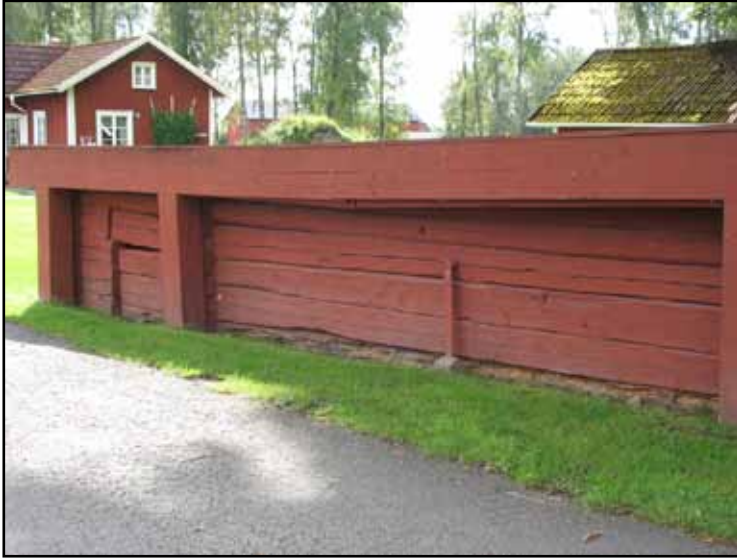
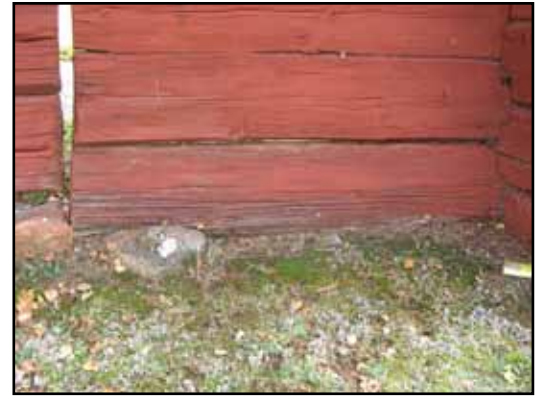
I norr och väster har marknivån höjts så att den ligger an mot syllbjälkarna på flera ställen och orsakat röta. Jordmänen är mycket

Jord som ligger emot syllbjälkar har orsakat rötskador, ovan på ett parti av västra balkarna. Den befintliga stenfoten är till stor del övertorvad. Till vänster det svårast skadade partiet i detta hänseende, det nordöstra hörnet där marken sluttar ned mot balkarna.

sandig och lättdränerad. Det är således främst på utsidan av syllbjälkarna i nämnda sträckningar som allvarligare skador finns. Därtill har flera av knutarnas syllar skador. Innanför balkarna växer – utom i norr – stora bokar, längs den östra troligen planterade efter utvidgningen 1896. På tio ställen växer de dikt inpå taket och har i åtminstone ett fall – i öster – åsamkat stor skada på detta och en knut. Samma träds rötter har fått en av balkarna att rubbas ur läge. Timret i den södra sträckningen från 1940-43 är i god kondition.

Det sågs till att syllstockarna inte har kontakt med jord. Torv och mylla grävdes bort ned till 20 cm djup och 30 cm utanför kortväggarna på båda sidor. Innanför balkarna och längs östra yttersidan fylldes upp med natursingel, vilket skapade en grusyta som ansluter till de befintliga. På insidan av södra balkarna utökades en där befintlig yta med lös mindre natursten. I norr och väster återställdes utsidans gräsyta. Den befintliga stenfoten lyftes upp och kompletterades. På grund av sluttningen ned mot balkarna i nordöstra hörnet grävdes ett dike med dränerande grus.

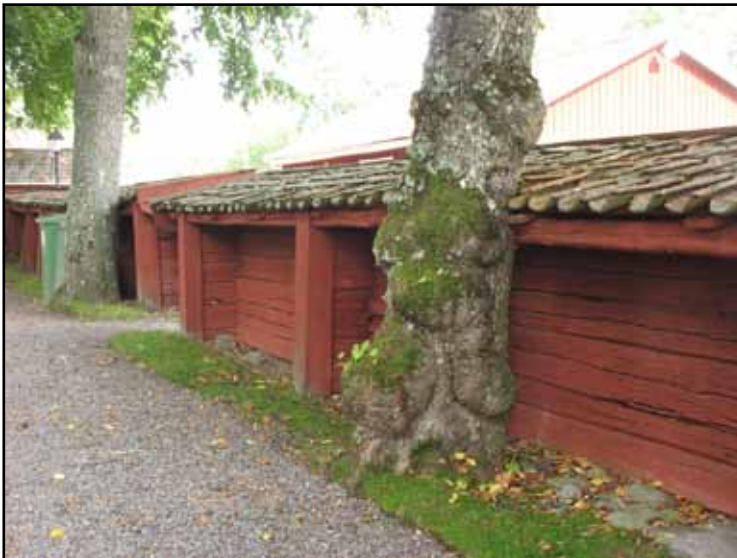
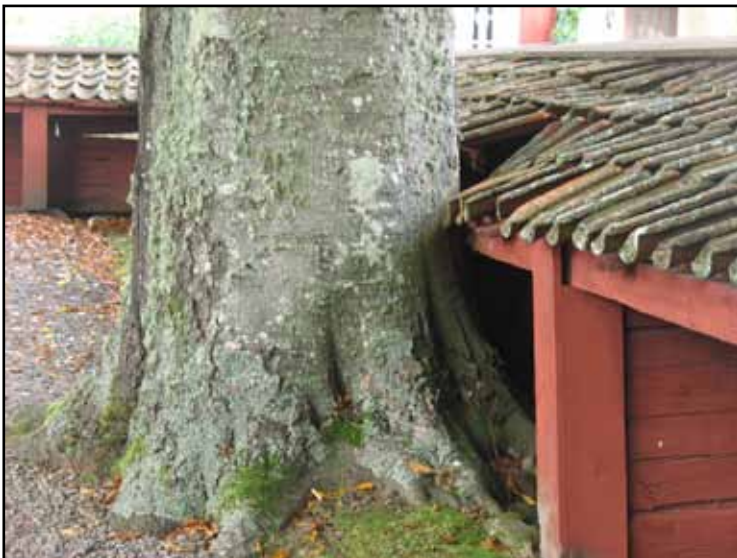
De gamla bokarna längs kyrkogårdens östra sida har börjat inkräkta på balkarnas tak.

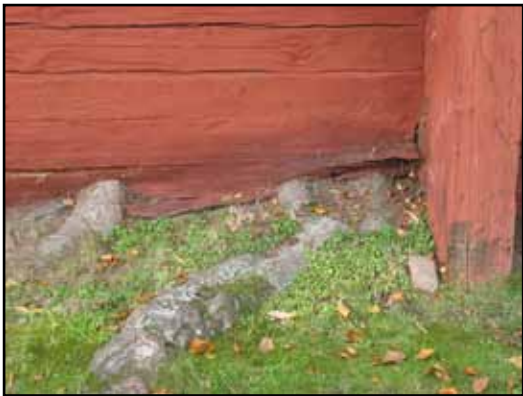
Rötter och fuktiga löv från bokarna har även orsakat rötskador och sättningar i balkarna på östra sidan.

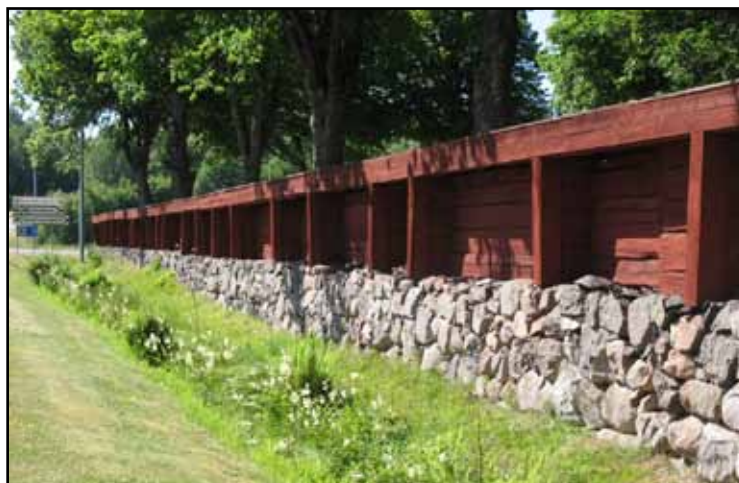
De södra balkarna är timrade under 1940-talet på en nyanlagd hög kallmur. Bortsett från smärre skador och några träd som är nära taket är de i gott stånd.

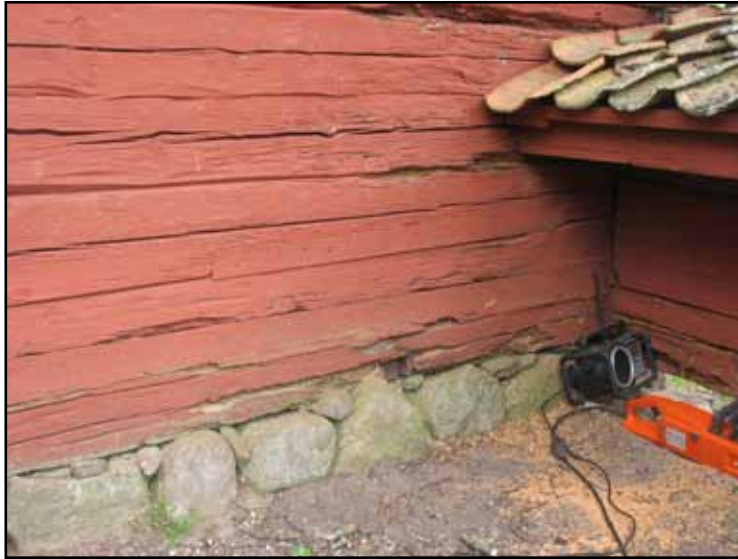
Bårhuset är uppfört 1930 av timmer från ett rivet ”kyrkoherbärke” (i gavlarna) och en annan riven timmerbyggnad (i långsidorna)³. Väggarna är målade med röd slamfärg, men bitvis kraftigt uttorkade. På nordsidan finns kraftiga rötskador i syllen och vid anslutningen mot balken.

Rötskador på bårhusets nordsida och svampangrepp i hörnet mellan bårhusets sydsida och balken.

Syllen byttes på större delen av nordsidan, skarvad med blixtskarv. Därtill två halvsulningar och två kvartssulningar på samma sida. Inför ommålning tvättad med högtryckstvätt utan tillstånd, vilket resulterade i kraftig uppluckring av ytskikt och rinningar på insidan av väggen. Sistnämnda fick åtgärdas genom rengöring, men en textil på altaret förstördes. Högtryckstvätt av timmerbyggnader bör

undvikas eller göras med lågt tryck. Två strykningar gjordes med äkta falu rödfärg i den historiska ljusa nyansen. Takets betongpannor togs ned och ersattes med enkupigt lertegel från sockenstugan i Habo.

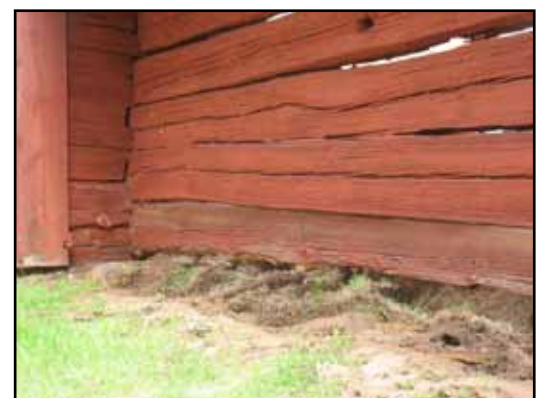
Bortgrävning av jord invid balk i väster. Syllens kraftigt anfränt i underkant.

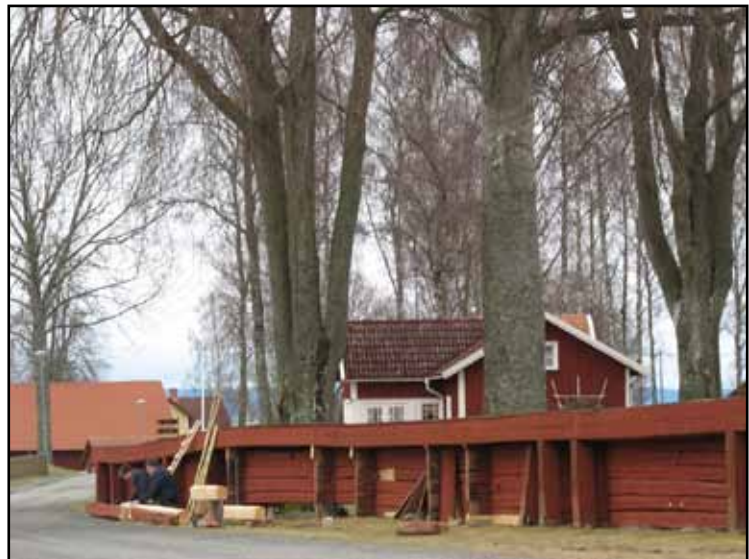
Arbete pågår på de norra balkarna, vilka i öster hade flera skadade syllar.

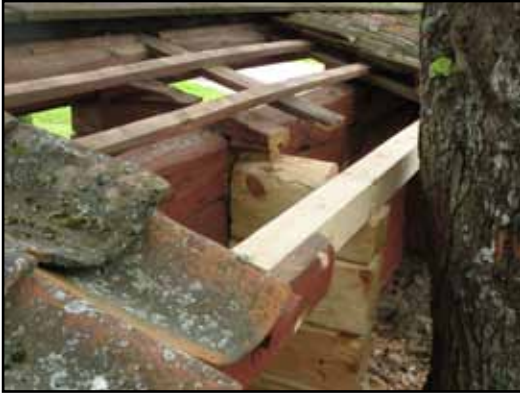
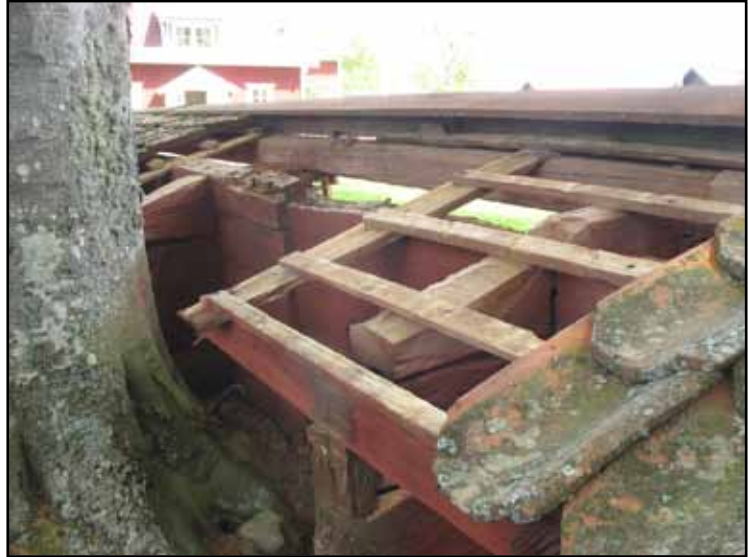
Bilder från östra balkarna och de gamla bokarna som mer eller mindre växt in i dem. Avväxlingar gjordes i den nedre takbjälken.
