Antikvarisk kontroll

Eksjöhovgårds slottsruin (Raä 31)

Vård- och underhållsarbeten

Vallsjö socken i Sävsjö kommun

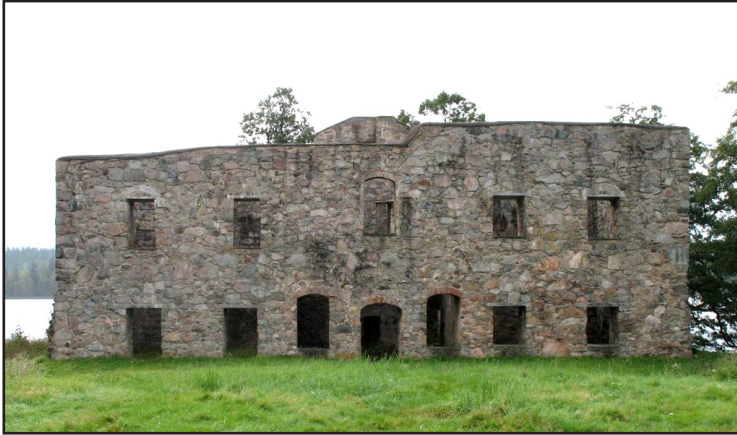
Slottsruinens nordfasad före restaurering.

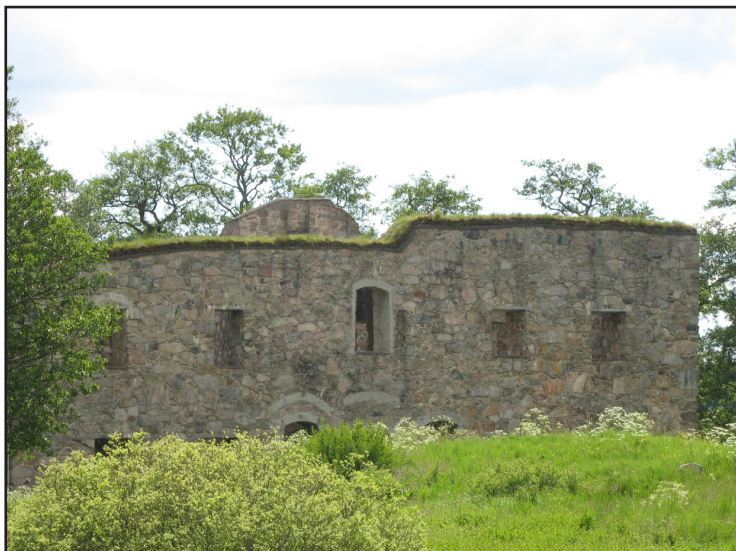
Nordfasaden i restaurerat skick.

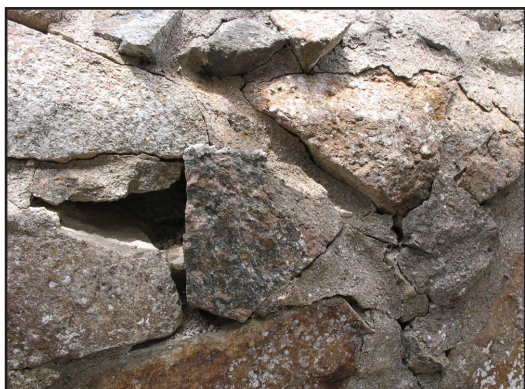
Typiska fogskador. Tidigare restaureringars KC-bruk har släppt från underlaget och lakat ur bakomvarande kalkbruk som pulvriserats med lösa stenar som följd.

Till fognings- och putsningsarbeten användes Jurakalk KKh 20/80/475, ballast 0–3 mm, med en grå pigmentering som efterliknar befintliga fogar, KKh P1047. Fogarna hölls tillbaka något från stenytorna och borstades först efter att de börjat torka för att inte skvätta ut. I flera fall fick fogarna byggas upp i många påslag till följd av urlakat bakomvarande bruk. Intakta fogar av KC-bruk respektive kalkbruk lämnades orörda. Till ommurningsarbeten

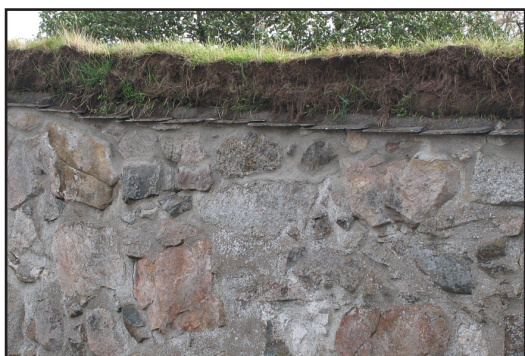
Parti av kökets södra krön som till stor del är omfogat. Hydrauliskt kalkbruk har använts med en pigmentering som tar sin utgångspunkt i det befintliga KC-brukets färg.

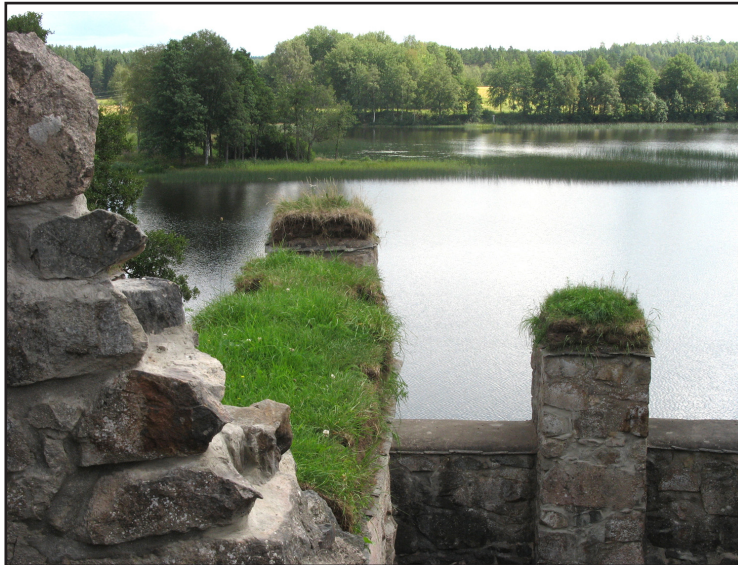
Genom att lägga dubbla lager grästorv på murkrönen har ruinen återfått utseendet från arkitekt Erik Lundbergs restaurering på 1930-talet. Intrycket blir mjukare och murarna får ett extra skydd utöver betonggjutningarna.

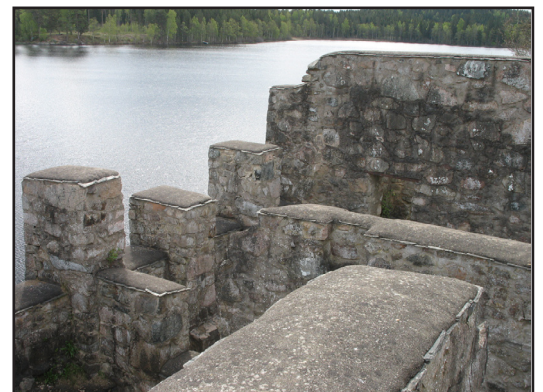
Murkrönens plombering av betong från 1960-talet är i gott skick, liksom de ingjutna skifferplattor som fungerar som droppnäsa och i hög grad begränsat frostsador på murarna. Likväl har av nödvändighet tvärgående rörelsesprickor uppstått i betongskollan. Dessa naturliga dilatationsfogar fylldes med cementbruk och täcktes med tjärpappsremсор. Ovanpå murkrönen lades dubbla lager grästorv med rotsidorna mot varann. Torven bröts av kommunen på ängsmark i anslutning till Eksjöhovgårds nuvarande gårdsläge. Grästorven har tätt rotsystem. Sjuk med grövre gräs lades nedåt och magrare gräs med inslag av örter och blommor lades uppåt. På så vis återskapades den ursprungliga mjuka kontur ruinen fick vid 1930-talets konservering; därtill fungerar torven som ett klimatutjämnande skikt som ger krönet ett extra skydd.

1960-talets betonggjutningar med skifferplattor som droppnäsor har stått sig bra och skyddat murkrönen. Dilatationssprickor fylldes i före grästorven lades på.

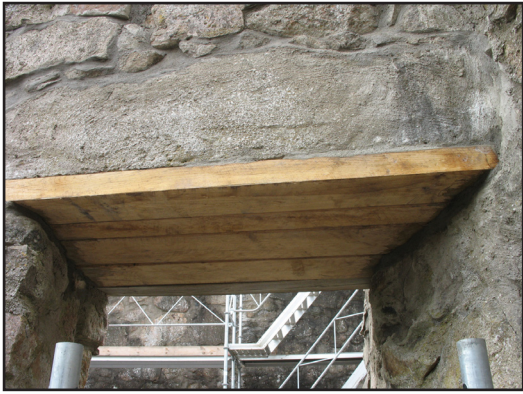
Nya ekplank över en av de invändiga dörröppningarna i andra våningen.

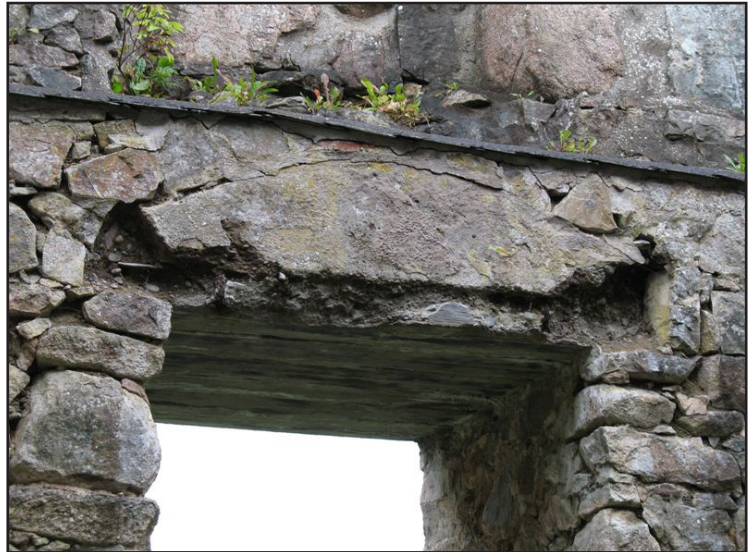
Skadade cementgjutningar på fönsterbottnar lagades med ny cement. Samma gällde för diverse invändiga utkragningar för bjälklag, vilka även rensades från vegetation. De armerade cementvalven från 1930-talet över flera av fönstren visade vittringsskador med bitvis blottad armering. Dessa lagades upp med kalkbruk och behandlades till en slät yta. Dessförinnan rostskyddsbehandlades synlig armering. I ett antal fönster inlades nya brädor av ek som avbärare.

1930-talets betonggjutningar över fönstren hade överlag stått sig väl, men behövde i några fall åtgärdas.

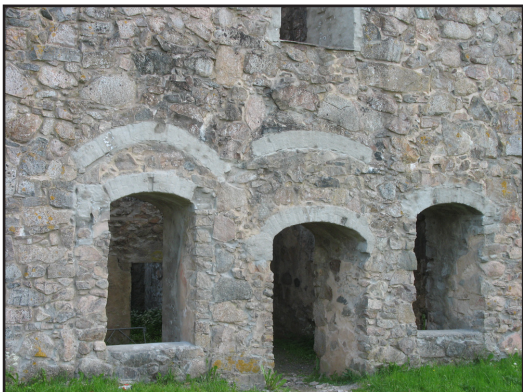
Allt exponerat tegel har slammats tunt för att förhindra frostsprängning.

Allt exponerat tegel i och kring muröppningarna försågs på nytt med en tunn, borstad slamning som skyddar mot nya frostskador samtidigt som tegelstrukturen fortfarande kan skönjas. Vid nedtagningen av ett skikt lös tunn KC-puts i portvalvet uppenbarade sig vad som troligen är intakt 1700-puts med karaktäristisk ockraton, denna lämnades orörd. Skadade fogar ersattes med nya. Totalt åtgärdades 16 m², merparten i nordvästra hörnets krön. Fönster till rum 1 kompletterades med ny avbärare i ek.

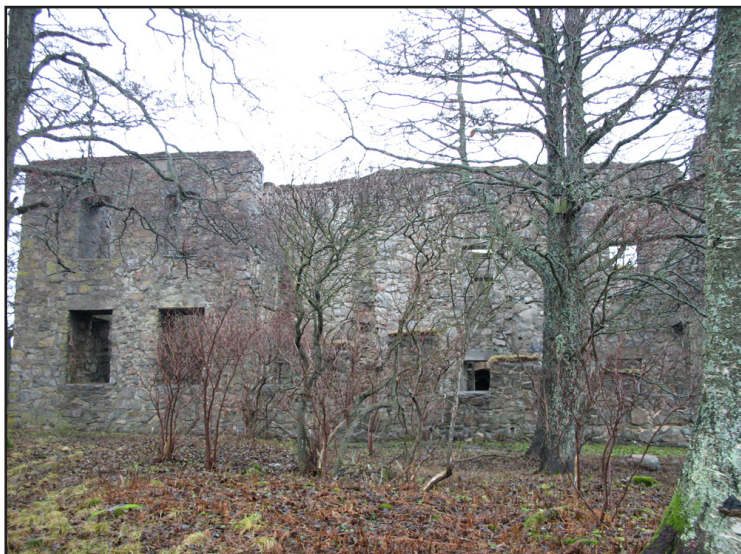
Södra fasaden efter restaurering.

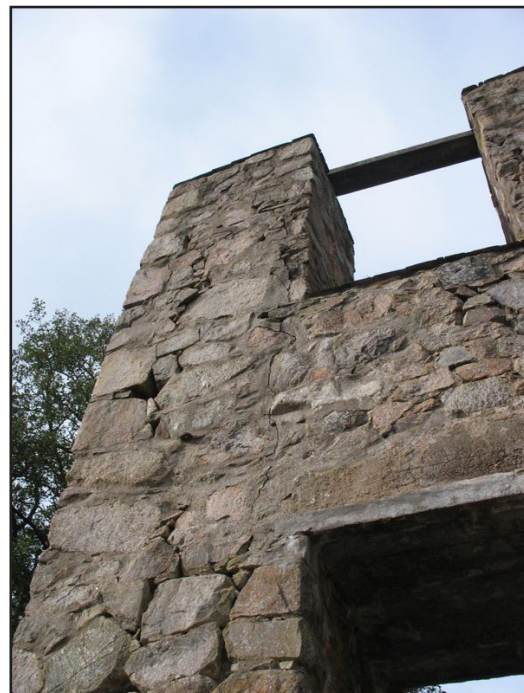
Sprickor och fogsläpp i sydöstra hörnet.

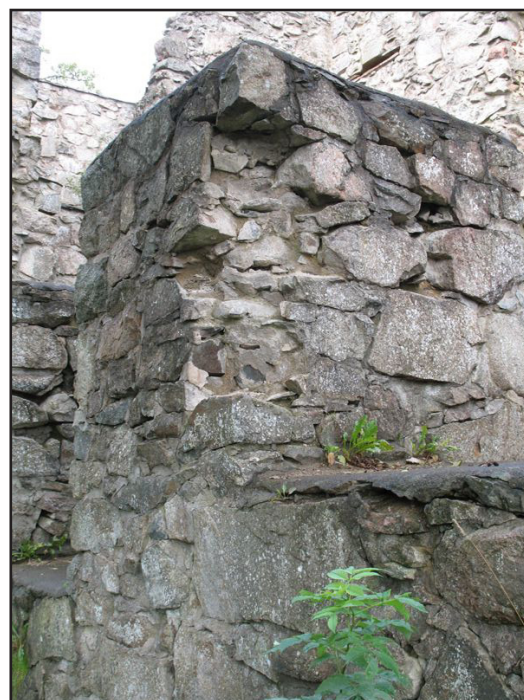
De kraftigaste skadorna var i en av de låga murpelarna där två större stenar hade fallit ur. Därutöver fanns stora sprickor och fogsläpp i såväl denna pelare som den väster därom. I den ännu stående västra fasaden fanns spridda fogskador och partiellt bortfallen KC-puts i fönstersmygarna.

En av de södra murpelarna före återuppmurning av dess hörn.

Det nordöstra hörnet av den mest skadade låga murpelaren murades om. Fönstersmygarnas exponerade tegel slammades. Totalt åtgärdades 12 m².

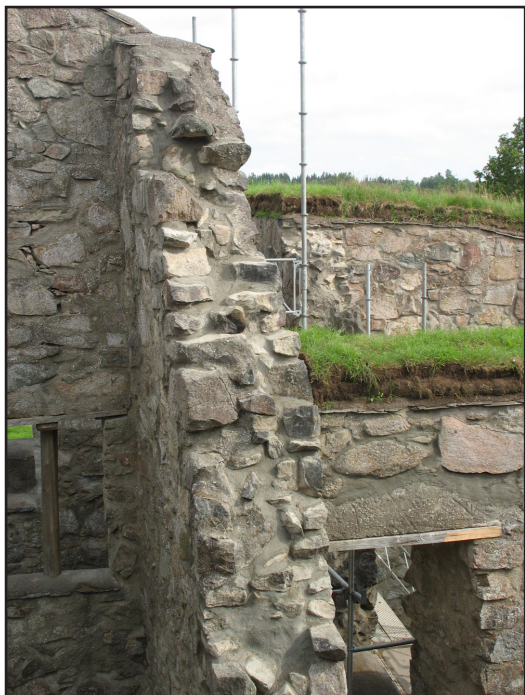
Trapphusets raserade östra vägg efter ommurning av de tidigare till stor del lösa stenarna längs raskanten.

Övre delen av väggen mellan trapphus och rum 4 plockades till stor del ned och murades upp igen till följd av mängden lös sten. Murkärnan var dock i god kondition. Den karaktäristiskt taggiga profilen på raskanten behölls i samband med ommurningen. Större delen av trapphusets västra vägg fogades om, 9 m², och en stor del av norra väggens krön, 13 m². Den rötskadade överliggaren byttes mot en ny av sågad ek. Även ekplanken över dörren i andra våningen mellan rum 1 och 4 byttes, likaså i en av öppningarna mot östra kabinettet. Fogskador på murpelarna i östra muren åtgärdades, 6 m² och betonggjutning över fönster reparerades som ovan.

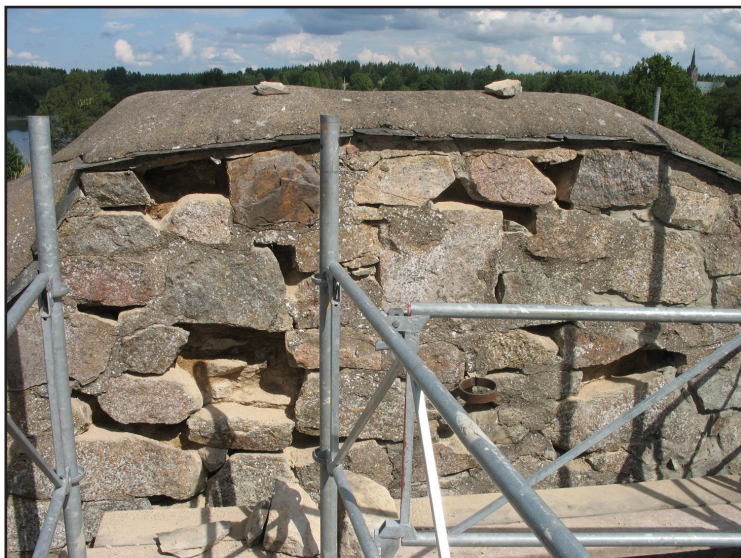
Krönet på trapphusets norra vägg inför omfogning med partiell ommurning av fasadsten.

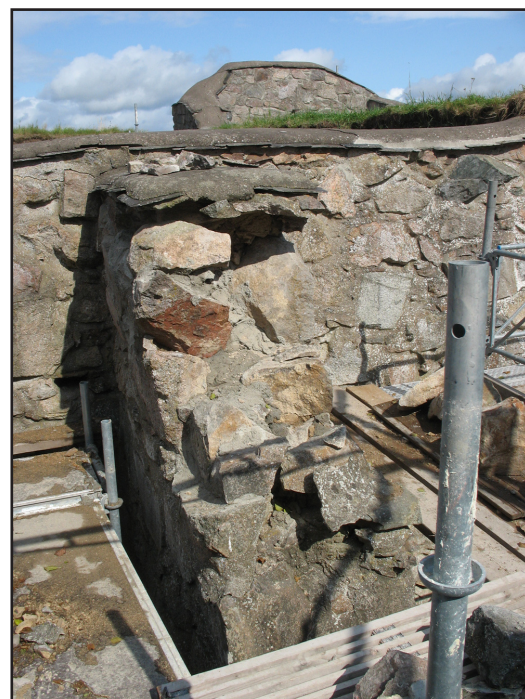
Väggen i väster hade ett kraftigt vittrat krön med mycket lös sten. I övrigt var skadebilden begränsad. Betonggjutningarna över fönstren i öster hade vittringsskador. Överliggare till igenmurade dörröppningar i andra våningen mot västra kabinettet och köket var kraftigt rötskadade.

Murkrön mellan västra kabinettet och salen under ommurning.

Krönet till västra väggen murades delvis om. I övrigt utfördes partiella foglagningar på de stående väggarna. Resterna av väggen mellan salen och kabinettet säkrades genom viss ommurning. Totalt

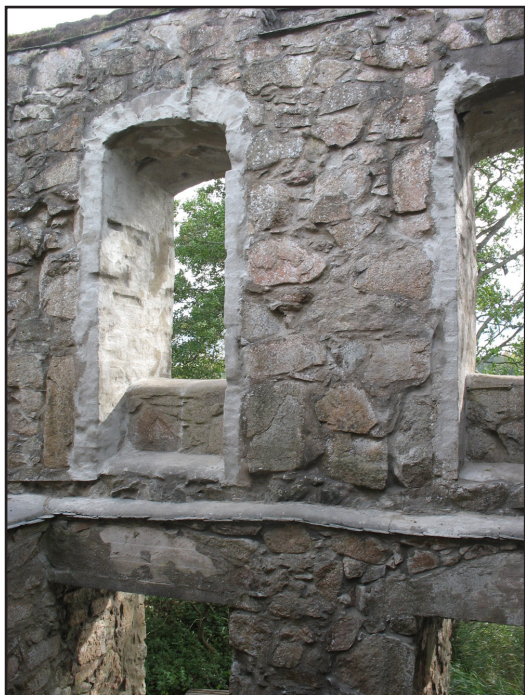
Nyslammade tegelomfattningar kring fönstren i västra kabinetts södra vägg.
