Åtgärdsprogram

Hultaby slottsruin

*Näsby socken i Vetlanda kommun
Jönköpings län*

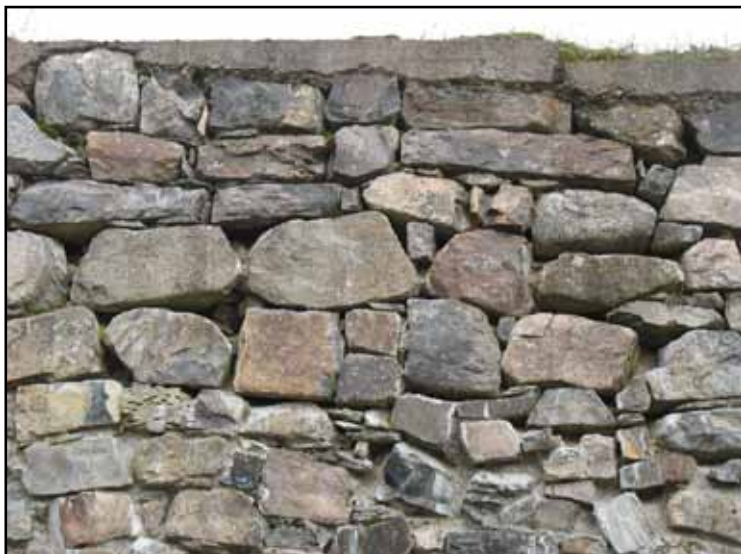
Trots flera partier med öppna fogar så ger murverket ett stabilt intryck utan annan lös sten än en del skärv. Här foto av den nordvästra muren, vilken har en skyddande krönavtäckning av gjuten betong med därpå delvis borteroderad grästorv. Åtgärder bedöms i dagsläget inte som nödvändiga.

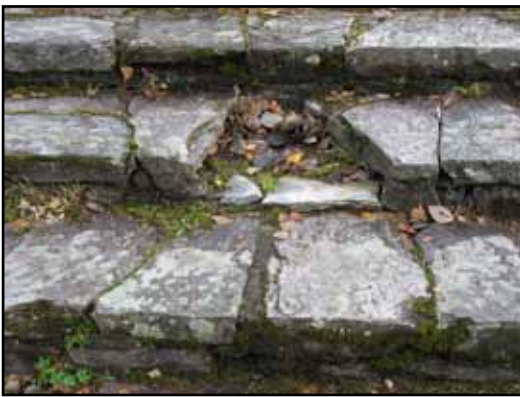
Paradtrappan i sydväst

Exempel på skador på skiffertrappan.

Trappan består av skifferhällar lagda i cementhaltigt bruk. Trappsteg nr. 2, 3, 9, 12 och 16 nerifrån har lösa eller försvunna hällar, i allt fem stenar. Lös sten fästes, eventuellt kompletteras med ny skiffer. Höghydrauliskt kalkbruk skall användas.

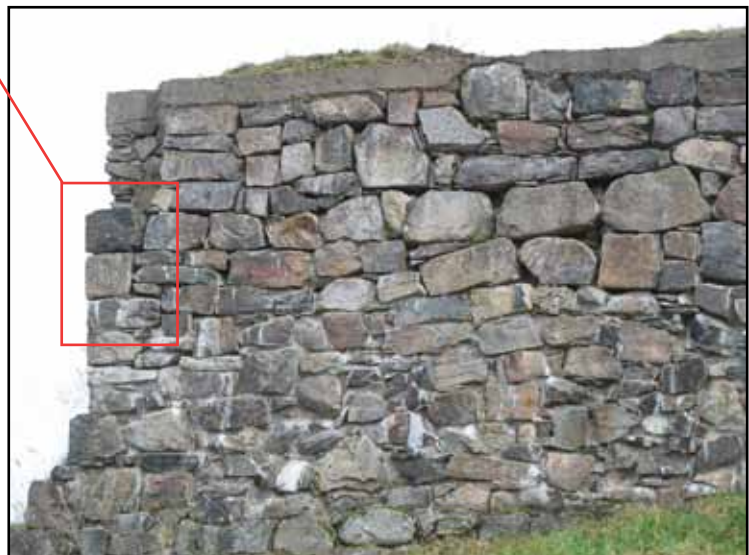
Lös hörnsten i västra hörnet. Till höger i bild murparti med stort bortfall av fog och skärvsten.

Västra hörnet: Lös övre hörnsten, denna och stenen därunder säkras och får en bruksavtäckning (höghydrauliskt kalkbruk) för vattenavledning.

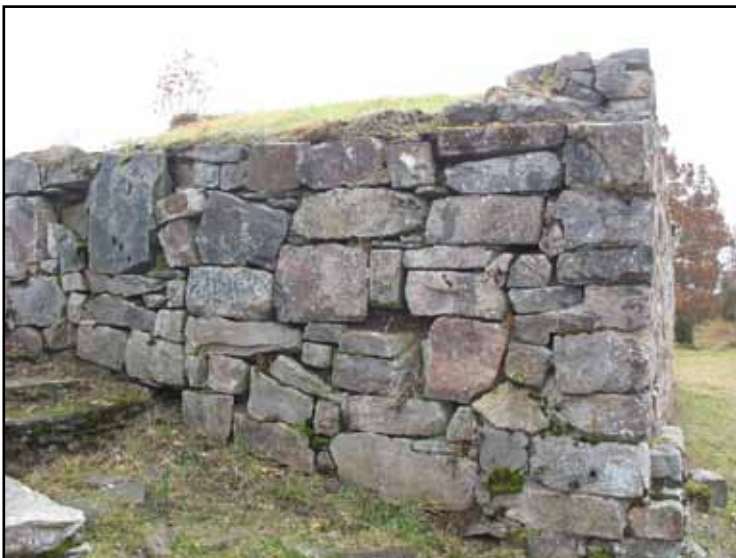
Murparti till höger om borgens huvudingång. Längs krönet finns flera lösa och nedfallna stenar. Fogar och skärvsten är likaså nedfallna i stor utsträckning. Avtäckningen med cement är bortvittrad i kanterna och saknas helt delvis.

Entréns högra sida: Lösa och bortfallna stenar i krönet, dessa säkras respektive återmonteras. Betongavtäckningen är kraftigt vittrad och kompletteras för fullgott skydd och god vattenavrinning.

Till höger om entré: Stenar i krönet sitter löst och enstaka har fallit ned, dessa säkras respektive återmonteras. Flera fogar och skärvsten är lösa eller helt borta på en stor del av murytan. Större hålrum mellan stenar byggs upp med ny skärvsten och fog. Viss vedartad vegetation strax över marknivå avlägsnas.

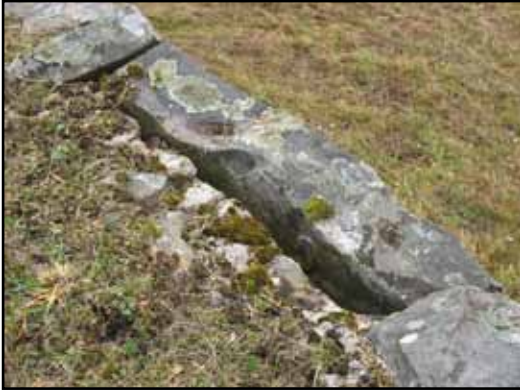
Lös sten i murkrön nära södra hörnet.

Södra hörnet: Lös sten i krönet säkras. Flera fogar och skärvsten är lösa eller helt borta på hörnets båda sidor. Större hålrum mellan stenar byggs upp med ny skärvsten och fog.

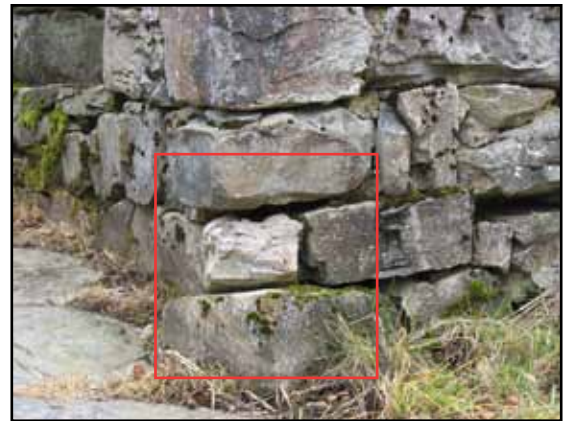
Den lilla ingången. Dess vänstra sida har några lösa stenar under nischen och i anslutning till portomfattningen. Ovan lös respektive rubbad sten nederst i den högra portomfattningen.

Trappans vänstra sida: Lösa stenar under nisch och i portomfattningens nedre del fästes. Bruksavtäckning görs i nisch för bättre vattenavledning. Komplettering av betongavtäckning ovanpå vänstra portomfattningen.

Trappans högra sida: Nedre stenen i portomfattningen är rubbad ur läge och justeras. Stenen ovanför är lös och fästes.

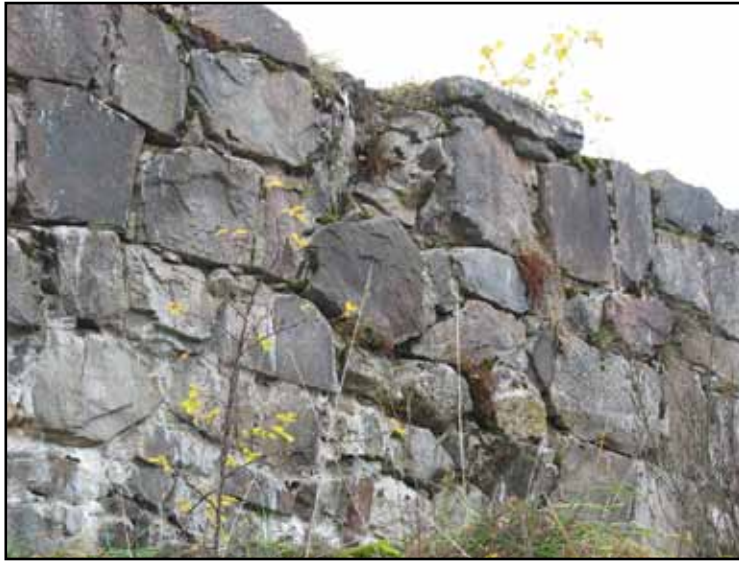
Ovan: bortfallen sten i murkrön. Till höger: hål i cementavjämning ovanpå murkrön.

Mursträckning till höger om porten: En bortfallen sten ur murkrönet återmonteras. Parti med mycket lös eller bortfallen fog och skärvsten lagas.

Mursträckning till vänster om porten: Bortvittrad del av betongavjämning på krön lagas.

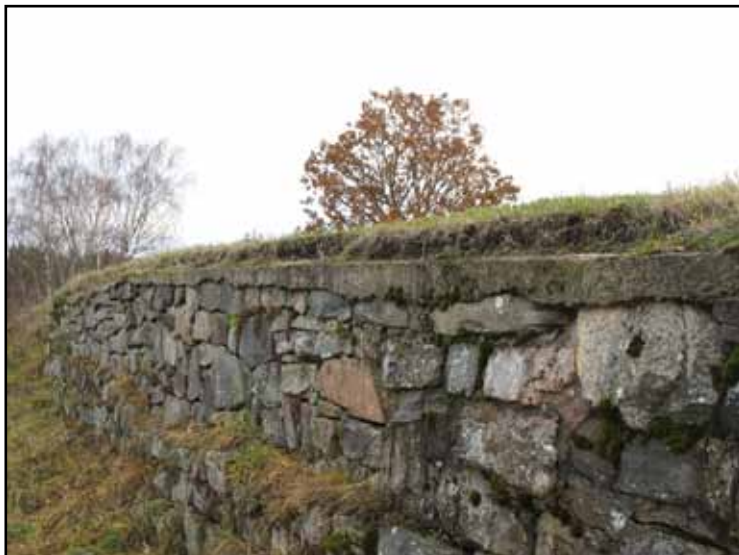
Ringmuren i nordväst

Betongavtäckningens grästorg är borteroderad längs kanterna.

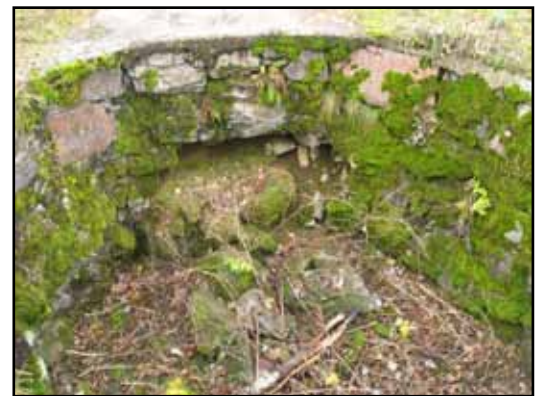
Tornkällaren

Utfallna stenar i stödmurens ena sida.

Tornkällarens stödmur har utfallna stenar i sin västra sida. Dessa återmonteras.

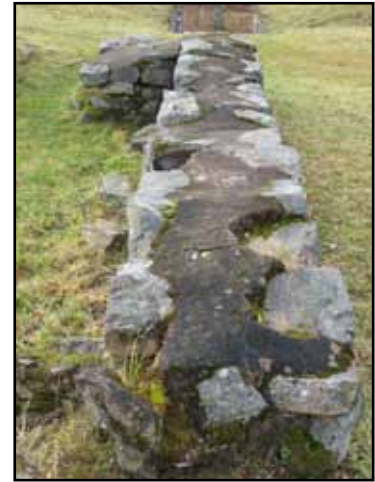
Bristfällig krönvtäckning av cement på nordvästra muren.

Nordvästra muren: Bristfällig betongavtäckning med sprickor och bortfall, kompletteras med ny betong och eventuellt grästorv. På yttersidan finns i marknivå ett hål som inte är genomgående, det är oklart om det är en skada. I murens västra ände finns på hörnet en sten som är rubbad ur läge, denna justeras. På insidan har muren flera skador med nedfallna och troligen bortbrutna stenar (varav flera använts som krans till en brasa), hörnet vid ingången till borghuskällaren är värst skadat. Mycket av skolstenen är lös.

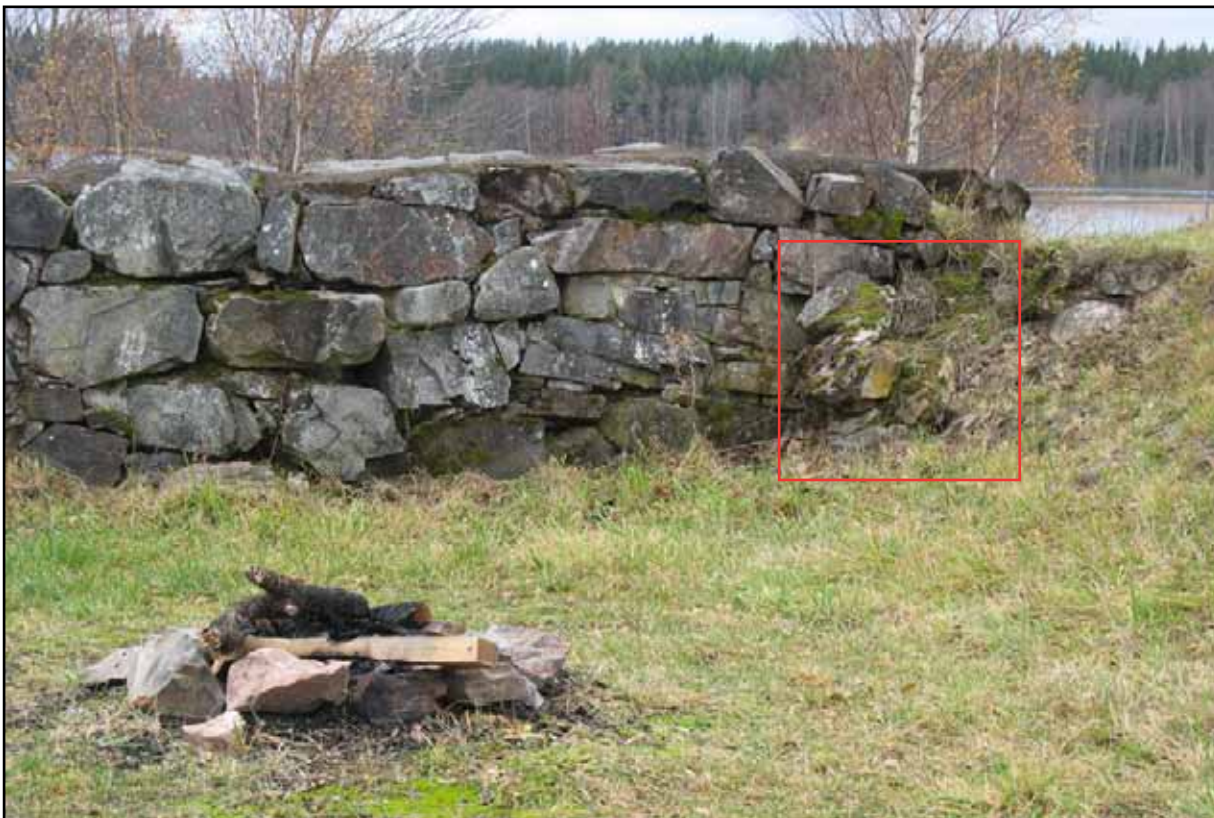
Nordvästra murens insida, norra änden. Nedfallen eller bortbruten sten har hamnat som krans kring en brasa. Mötande stödmur från sydost har kollapsat i ett stycke, markerat med rött.

Nordöstra muren (stödmur): I det norra hörnet av borghuset har ett helt stycke av stödmuren kalvat ut och stenar brutits loss ur denna. Denna muras åter i läge och förses med en krönnavtäckning av betong och eventuellt grästorv. Längre österut har ännu ett stycke stödmur rubbats ur läge, men tarvar ingen åtgärd.

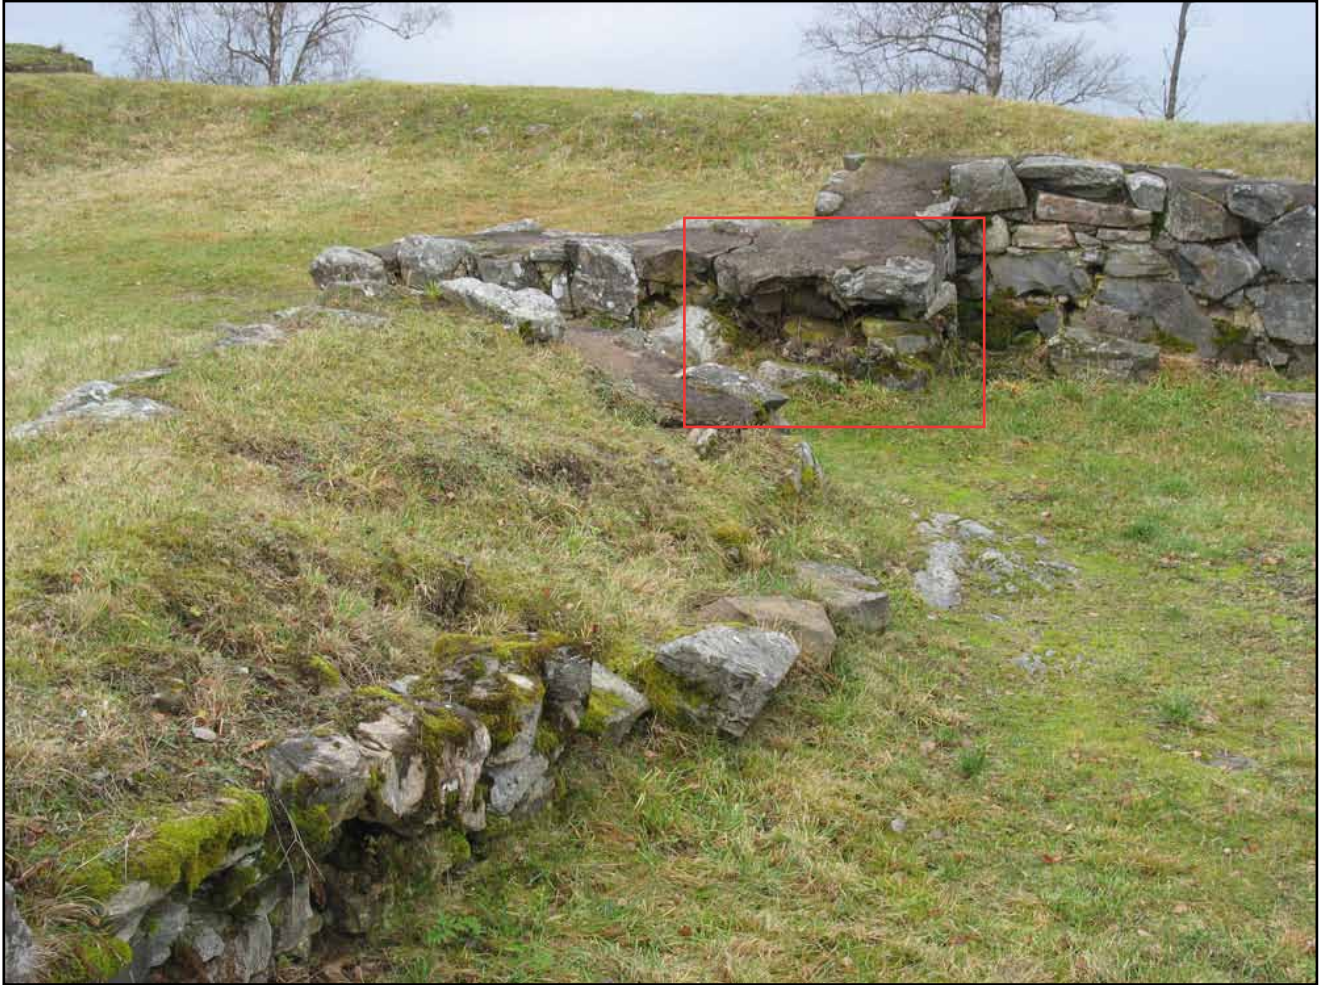
Borghuskällarens sydvästra stödmur i förgrunden med kalvningstendenser, avtäckning saknas. Markerat med rött är ett parti av nordvästra muren med omfattande bortbrytning av sten.

Sydvästra muren: Vid ingången är betongavtäckningen sprucken och lagas. En hörnsten är rubbad ur läge och justeras. Stödmuren visar tendens till att kalva i ett helt stycke. En sten i krönet är lös och fästes. Blocken i västra delen av muren är något rubbade ur läge men behöver ingen åtgärd. Krönnavtäckningen utgörs av enbart grästorv. Kompletteras med höghydrauliskt kalkbruk eller bentonit.
