Hultaby slottsruin

Vård- och underhållsåtgärder

*Näsby socken i Vetlanda kommun
Jönköpings län*

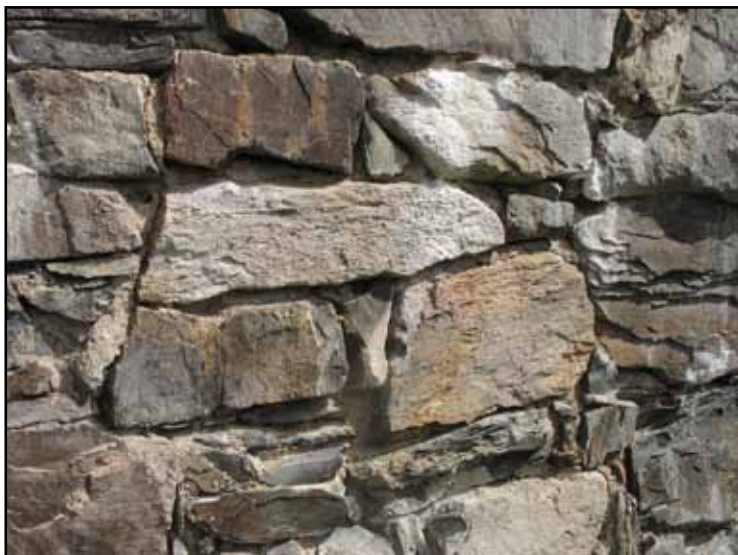
Parti av den sannolikt intakta delen av sydvästra muren. Här syns tydligt hur stenarna murats utan efterföljande fogning. Murbruket har endast ”pöst” ut, vilket ger ett karaktäristiskt, nästan kallmurat utseende.

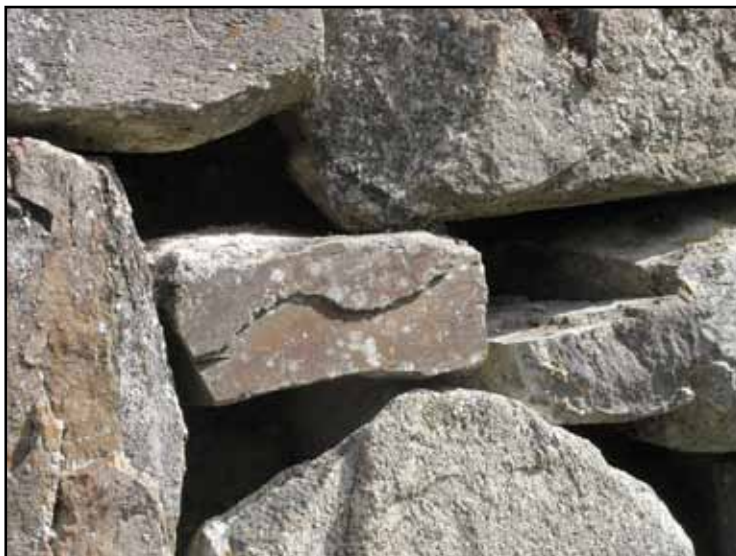
På ett fåtal ställen, här till höger om sydvästra ingången, saknas fast bruk helt och hållet mellan stenarna, vilka endast låser varann. Bruket har troligen sköljts bort till följd av bristande avtäckningar. Bakmurarna är dock i god kondition.

Entréns högra sida: Lösa och bortfallna stenar i krönet, vandaliserat parti med bortbrutna stenar. Betongavtäckningen är kraftigt vittrad. Till höger om entré: Stenar i krönet ligger löst och enstaka har fallit ned. Flera stenar saknar fäste på grund av att bruket urlakats. Viss vedartad vegetation strax över marknivå avlägsnas.

Högra trappmuren: Till följd av raset och det helt urlakade bruket mellan stenarna fick hela det mellersta partiet tas ned och muras upp igen i enlighet med bilddokumentation. Det visade sig att bakmuren var i god kondition med ett fast, troligen något cementinblandat kalkbruk. I övrigt gjordes återuppbyggnad av bruk mellan stenarna i väggen. Den kraftigt vittrade cementavtäckningen kompletterades. Mur till höger om ingång och trappa: En stor del av partiet med avtrappat krön fick plockas ned och återuppmuras till följd av att det helt saknades fast bruk mellan stenarna. Nedfallna stenar från krönet återmonterades därvid och gavs förbättrad avtäckning. Vedartad vegetation längs sockeln avlägsnades.

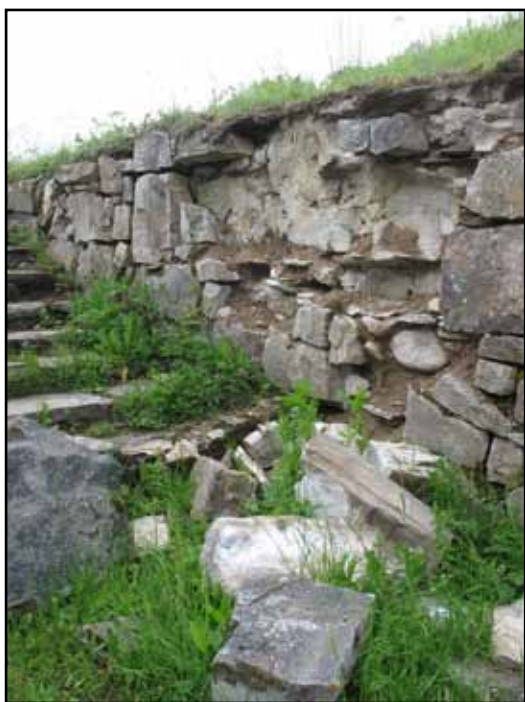
De lösa stenarna i paradtrappans högra mur har inbjudit till omfattande skadegörelse.

Trappan består av skifferhällar lagda i cementhaltigt bruk. Trappsteg nr. 2, 3, 9, 12 och 16 nerifrån har lösa eller försvunna hällar, i allt fem stenar.

Lösa stenar fästes och saknade återbördades eller kompletterades med likvärdigt material påträffat på platsen.

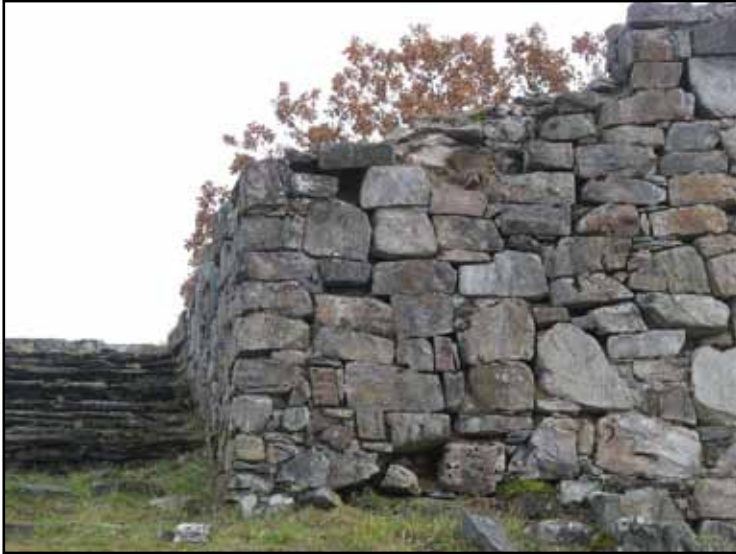
Instabilt fasadparti till höger om stora trappan. Bruket mellan stenarna har brutits ned till sand och avtäckningen är bortvittrad.

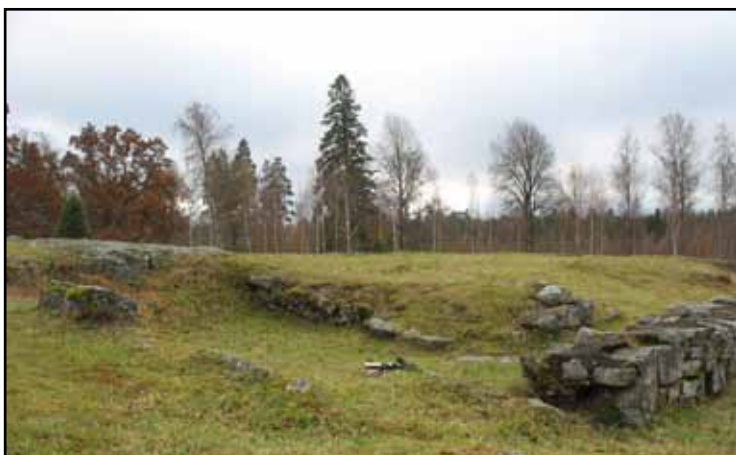
Borghuskällarens murar från norr. Den borte stödmuren har kalvat ut.

Nordöstra muren (stödmur): I det norra hörnet av borghuset har ett helt stycke av stödmuren kalvat ut och stenar brutits loss ur denna. Längre österut har ännu ett stycke stödmur rubbats ur läge, men tarvar ingen åtgärd.

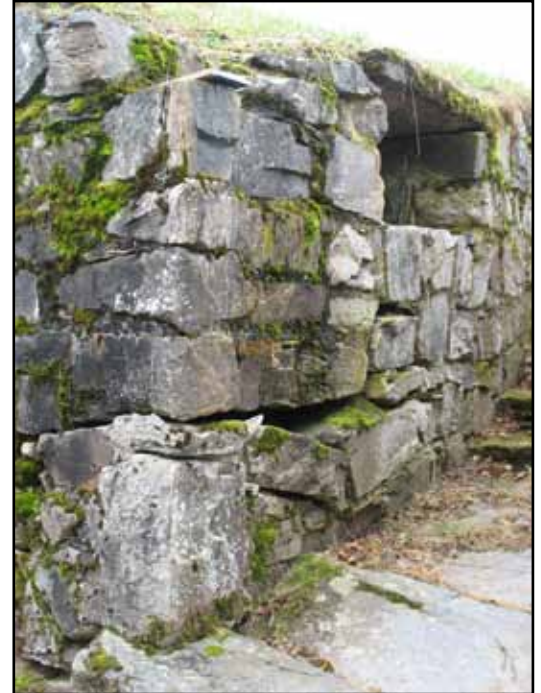
Skadat murverk i lilla trappans vänstra vägg.

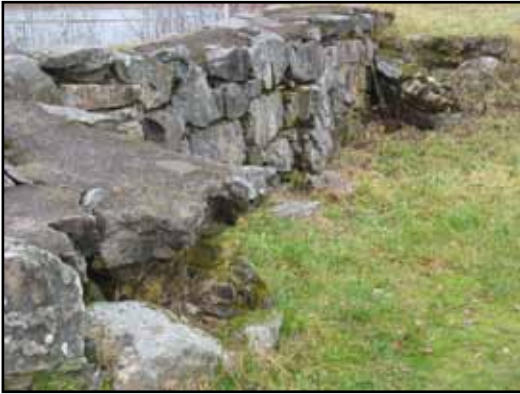
Nordvästra muren: Bristfällig betongavtäckning med sprickor och bortfall. Murkärna saknas nästan helt. På yttersidan finns i marknivå ett hål som inte är genomgående, det är oklart om det är en skada. I murens västra ände finns på hörnet en sten som är rubbad ur läge. På insidan har muren flera skador med nedfallna och troligen bortbrutna stenar (varav flera använts som krans till en brasa), hörnet vid ingången till borghuskällaren är värst skadat. Mycket av skolsten är lös.

Borghuskällarens nordvästra mur saknar helt murkärna och har varit utsatt för skadegörelse.

Nordvästra muren: Större sprickor i cementavtäckningen kompletterades med ny cement. Bortbruten sten från hörnet vid ingången återmonterades. Urfallen sten mitt på insidan återmonterades. Det sönderbrutna norra innerhörnet återställdes med befintligt material som stödmur. Någon återuppbyggnad av murkärna gjordes inte eftersom detta hade inneburit en total demontering av muren.

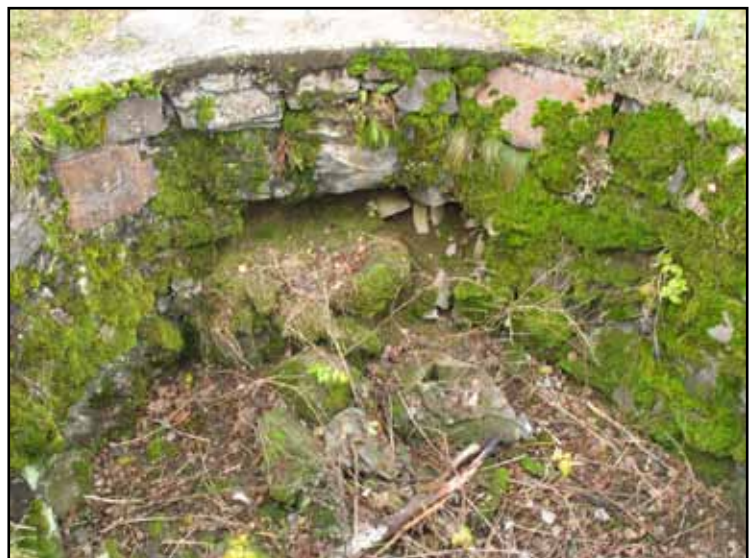
Tornkällarens stödmur har utfallna stenar i sin västra sida.

Tornkällarens västra sida. Vatten har troligen runnit längs berget på vilket borgen är byggd och urlakat kalkbruket på denna plats. Cementhaltiga lagningar kan ha bidragit till att stänga in fukt.

Västra sidan av tornkällarens stödmur demonterades till sin nedre hälft och återuppbyggdes. Äldre kalkbruk visar på att den även ursprungligen varit murad med bruk. Sannolikt har skadan orsakats

av befintligt uppskjutande berg, längs vilket vatten har runnit. En mindre lagning gjordes även i östra sidan av muren. Hela källaren rensades från vegetation.

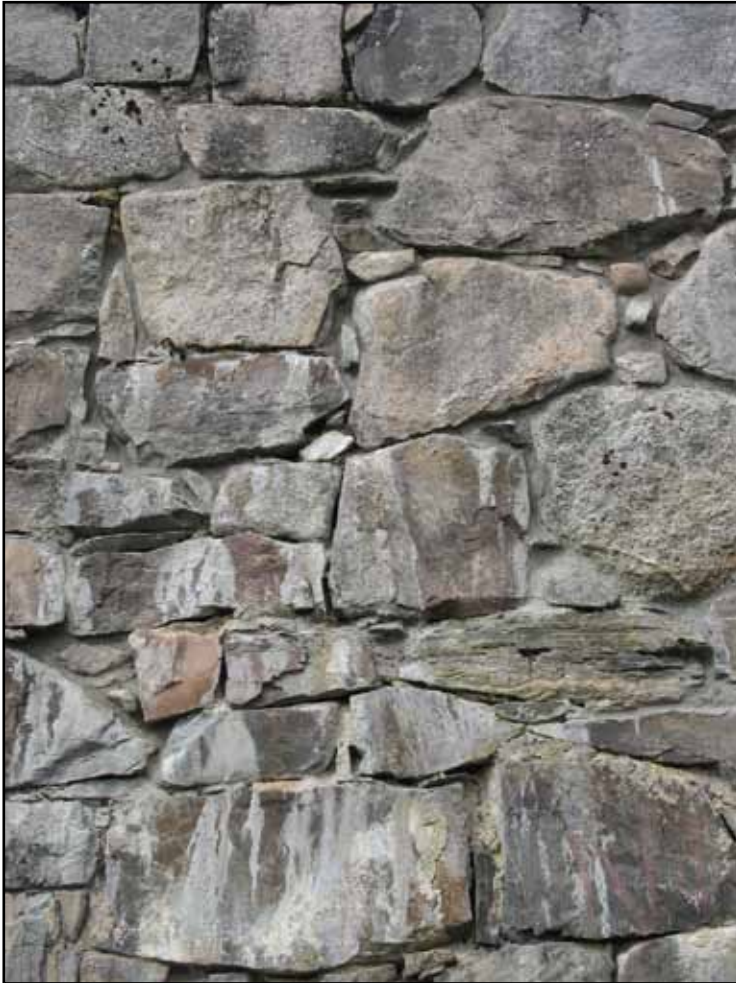
Parti med omfogningar vid södra hörnet. Fogarna har hållits tillbaka från stenarnas liv för att vidmakthålla murverkets foglösa, nästan kallmurade utseende.

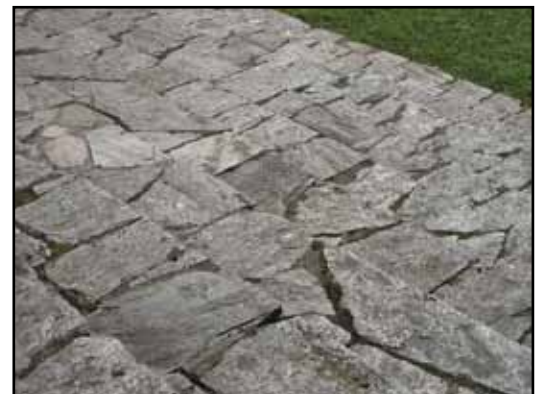
Den lagade paradtrappan.

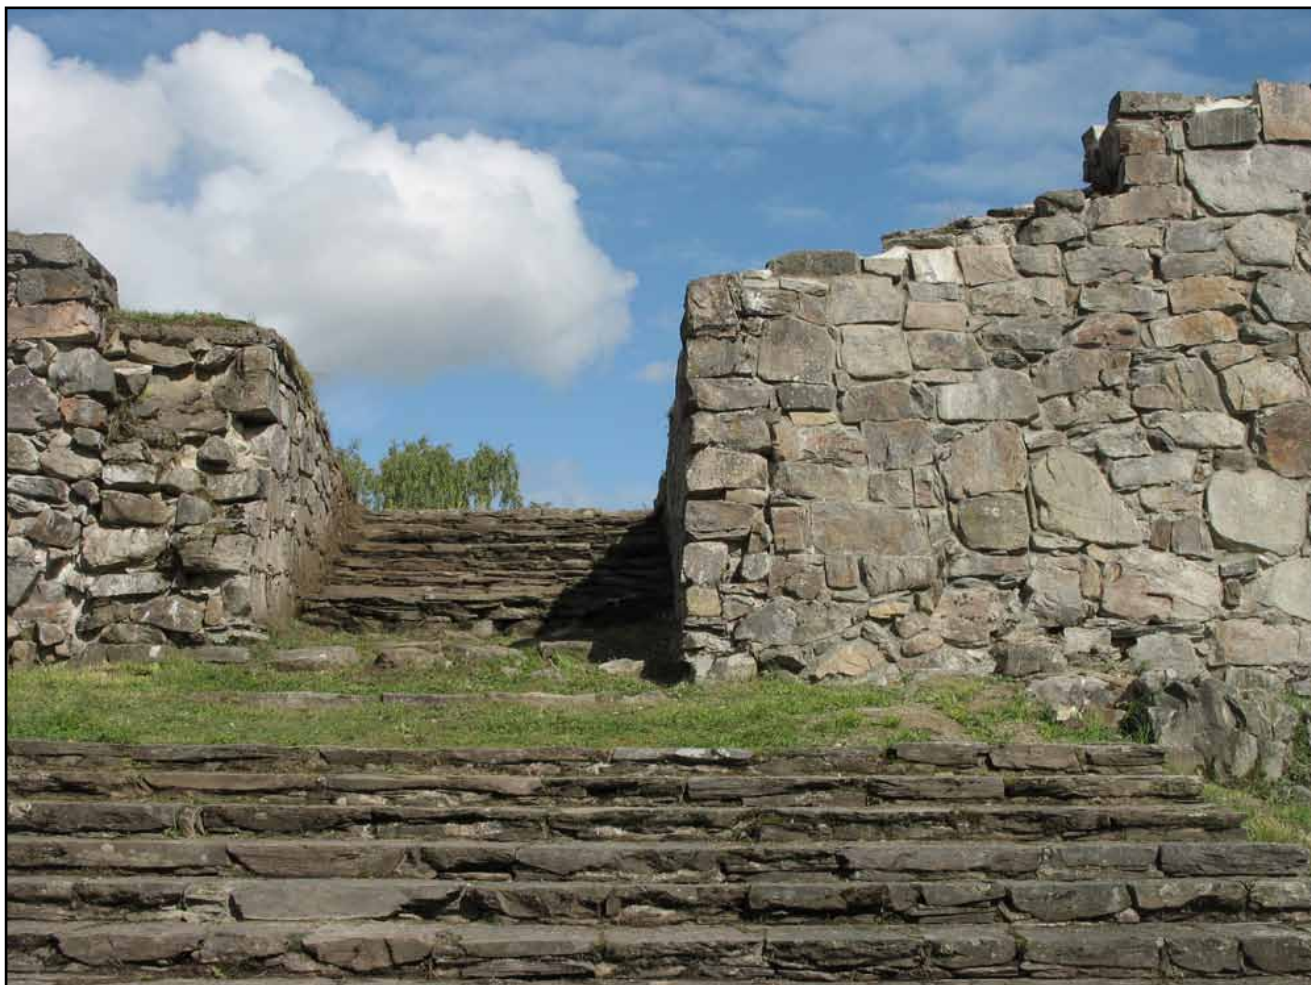
Ingången på sydvästra långsidan. Murbeklädnaden till höger om trappuppgången har tagits ner och återuppmurats samt fått ny bruksavtäckning av cement.

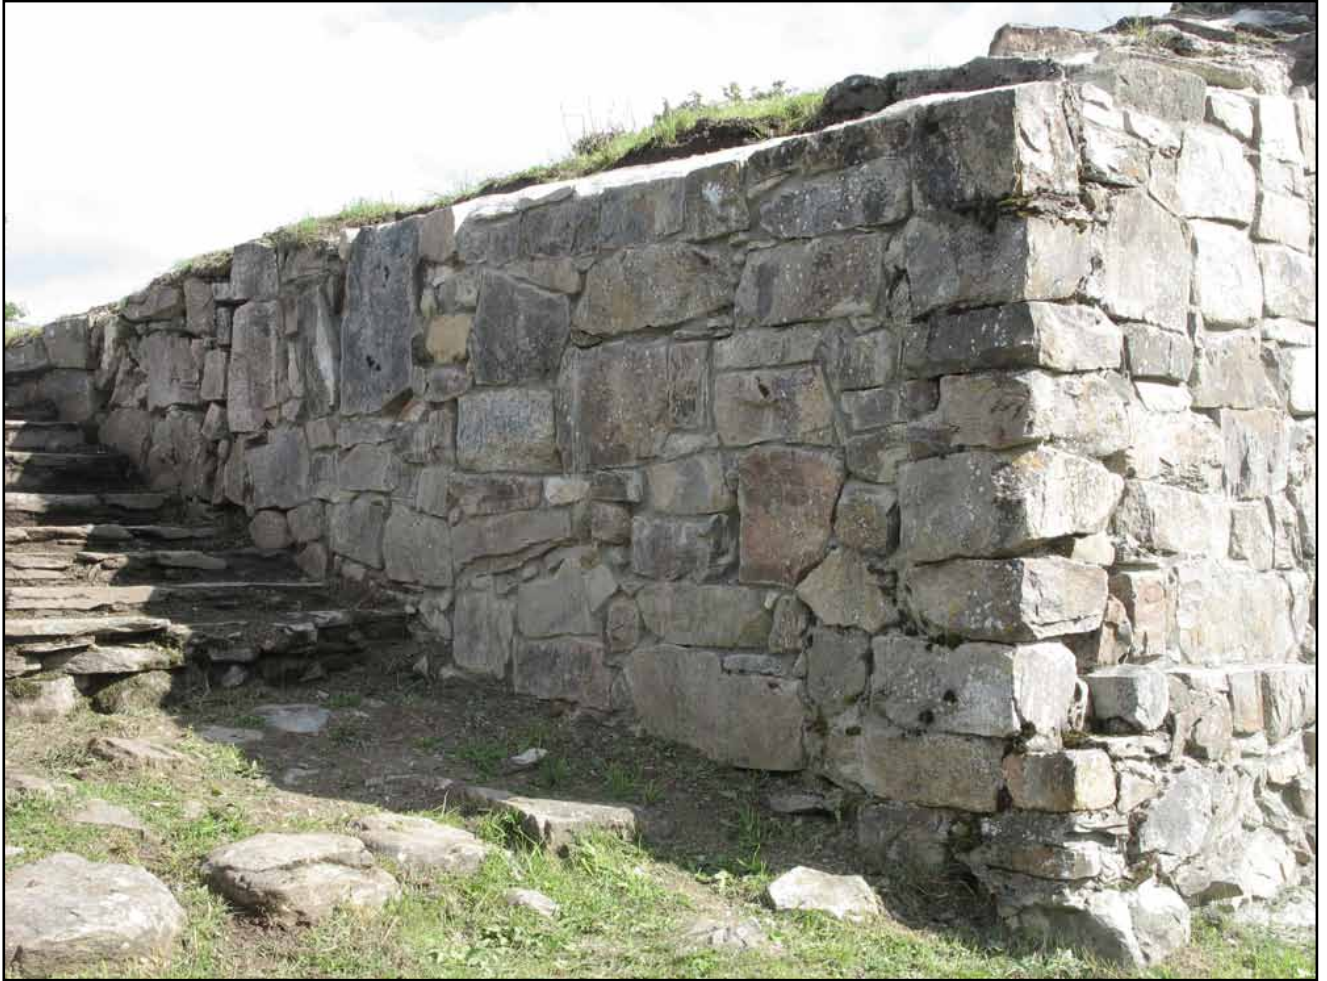
På grund av ras och lösa stenar så fick större delen av murbeklädnaden i trappuppgångens högra sida ommuras.

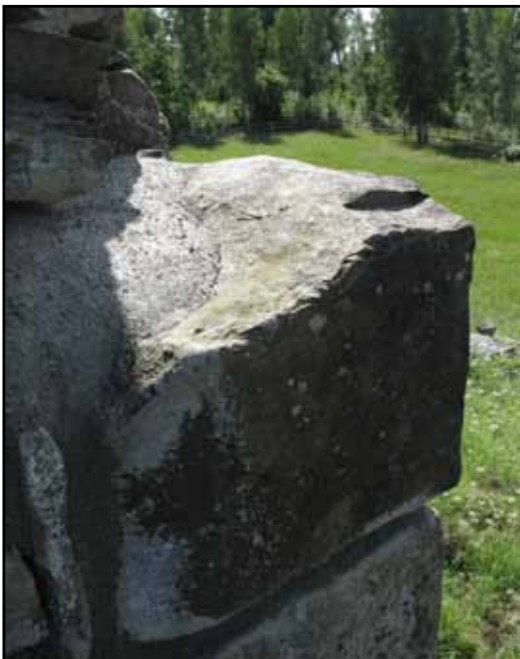
Sten i det norra hörnet har säkrats och försetts med brukspåslag för bättre vattenavrinning.

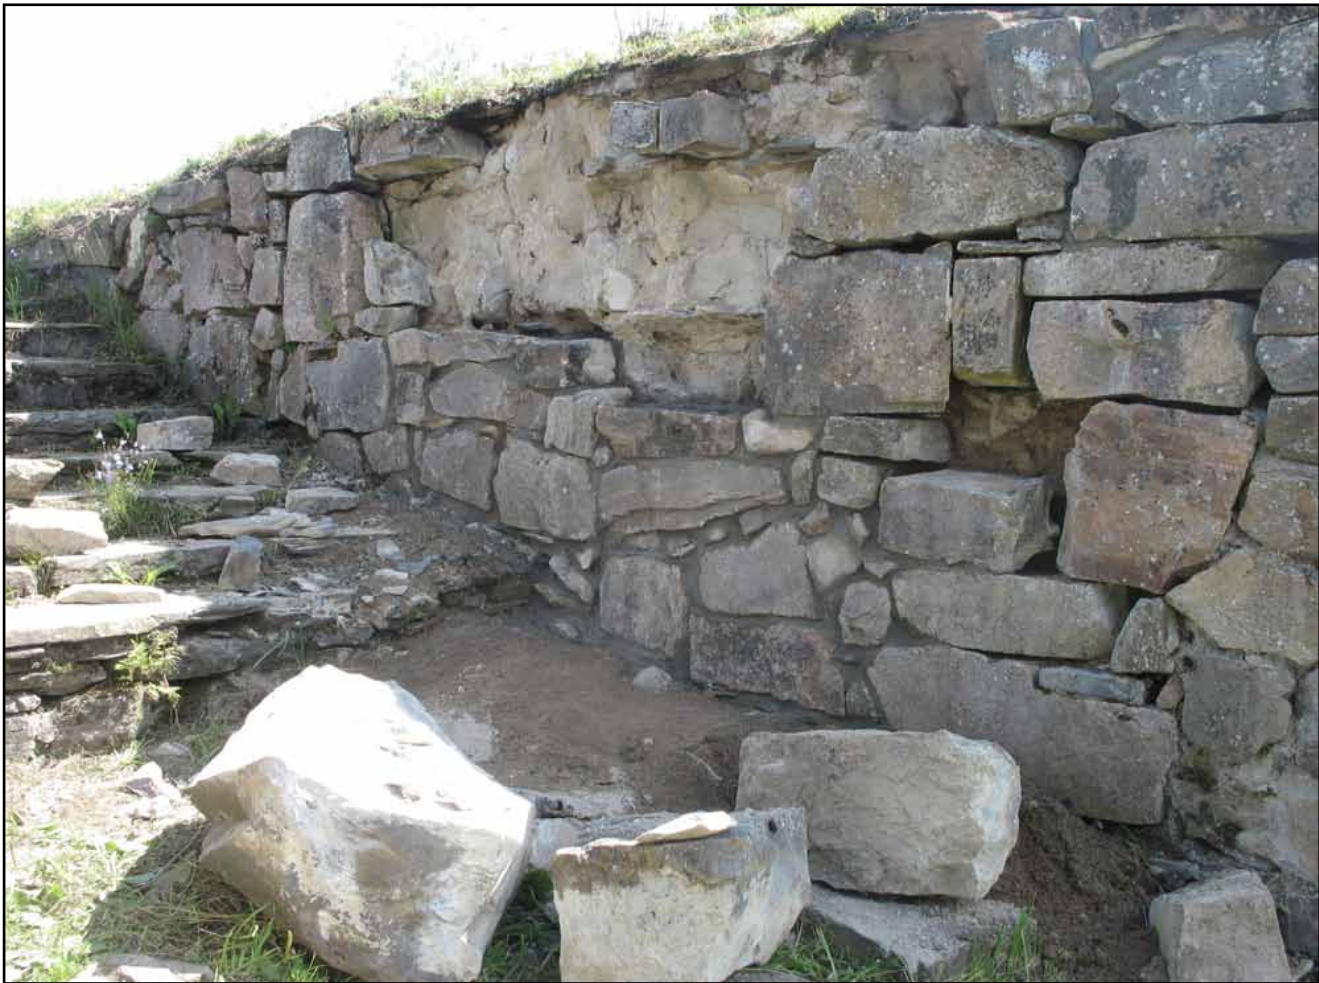
Sydöstra muren efter konservering. Arbetena berörde huvudsakligen trappuppgångens mursidor.

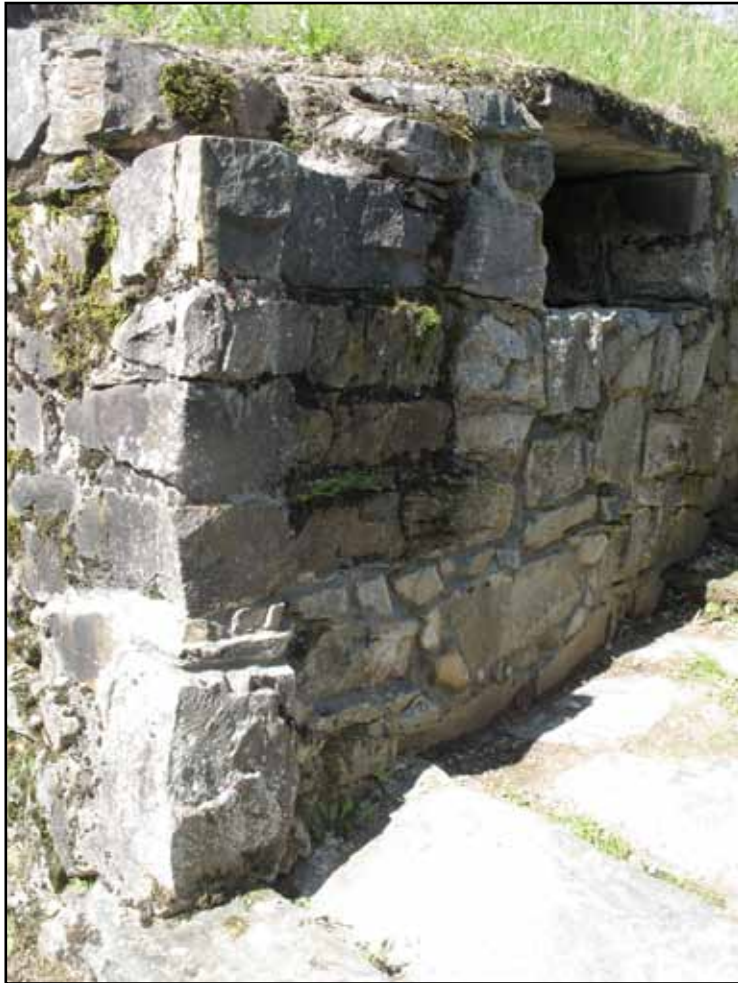
Ovan vänstra sidan av trappuppgången efter ommurning av nedersta skiften. Nedan den högra sidan efter motsvarande insats.

Trappans vänstra sida: Partiet under nischen och ut mot murhörnet nedmonterades och återuppmurades på grund av urlakat bruk. Bruksavjämning gjordes i nisch för bättre vattenavledning, likaså komplettering av cementavtäckningen ovanpå vänstra portomfattningen.

Trappans högra sida: Nedre stenen i portomfattningen återmonterades i rätt läge och omgivande lösa stenar fästes i nytt bruk.

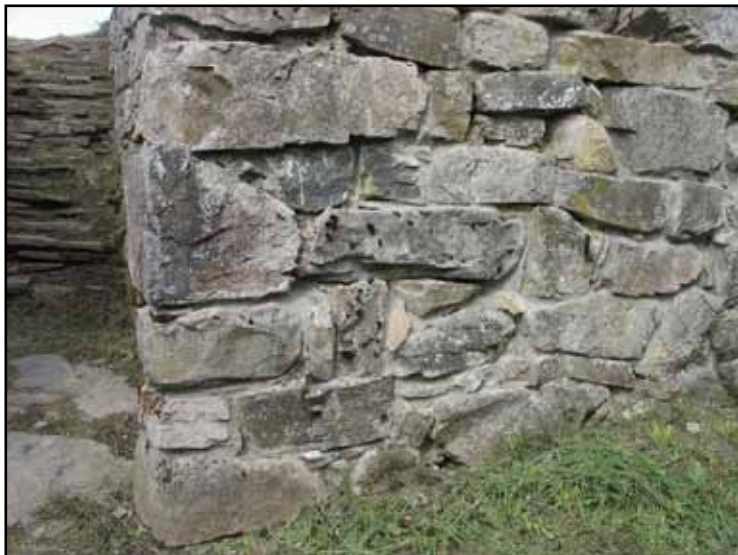
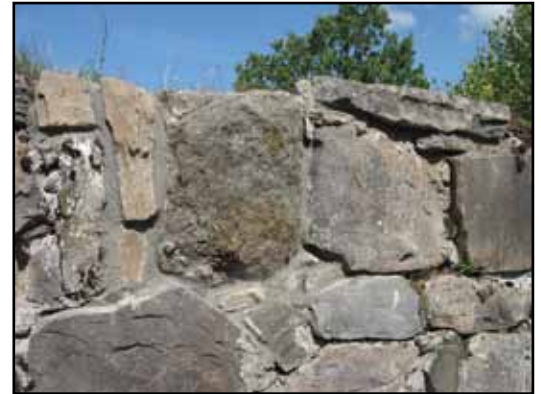
Utfallna stenar har återmonterats i krönet.

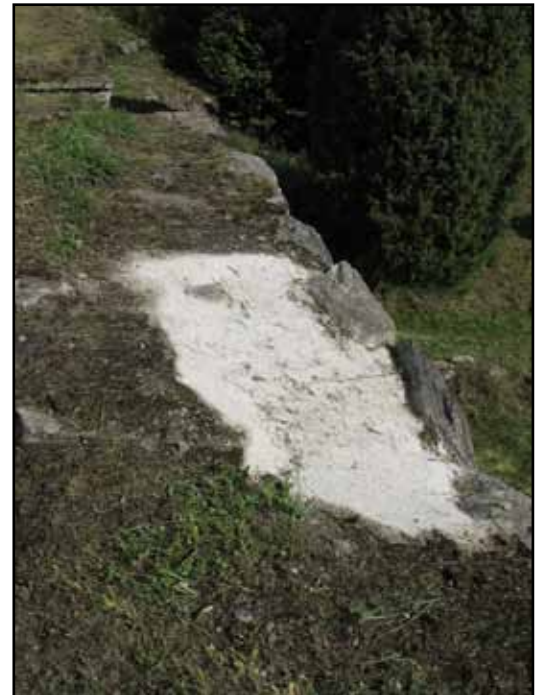
Skadad krönavtäckning av cement har fyllts i med ny cement.

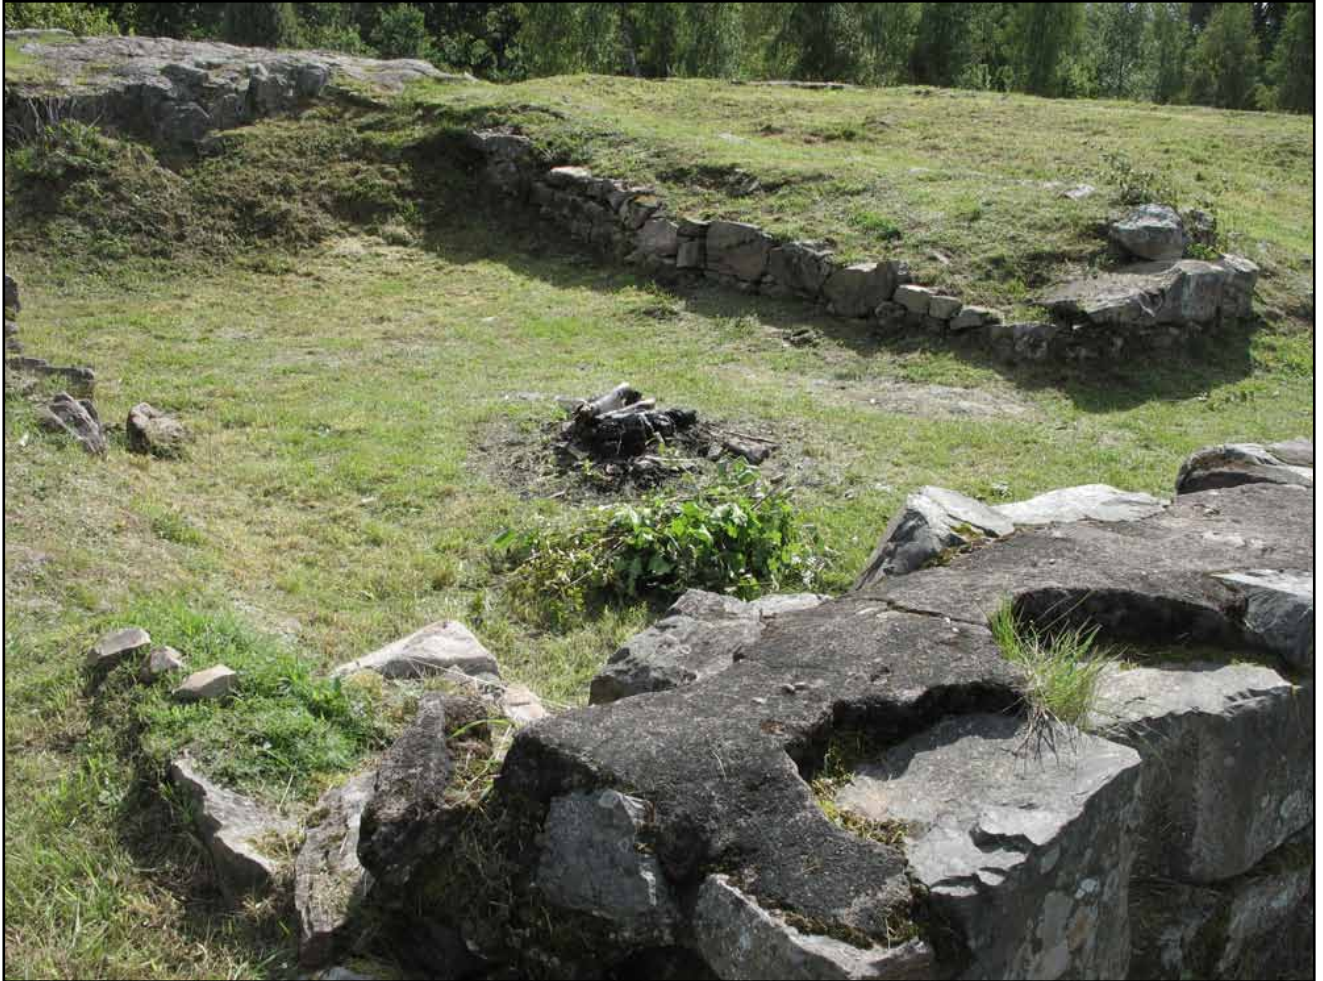
Borghusmurarna sedda från norr. Stödmuren i bakgrunden har återuppbyggt som kallmur.

Sydvästra muren: Vid ingången är betongavtäckningen sprucken och lagas. En hörnsten är rubbad ur läge och justeras. Större delen av denna stödmur demonterades och återuppmurades som kallmurad stödmur. I västra änden justerades endast de två översta blocken som rubbats ur läge. Krönnavtäckningen med grästorv återställdes.

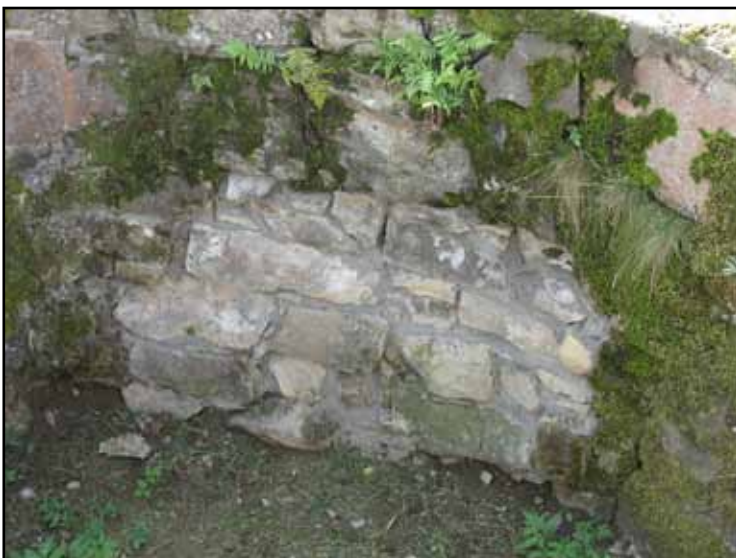
Större ommurat parti i tornkällarens västra sida.
