Antikvarisk medverkan

Norra Solberga nya kyrka

Sanering av torn, dränering och omfogning

Norra Solberga socken i Nässjö kommun

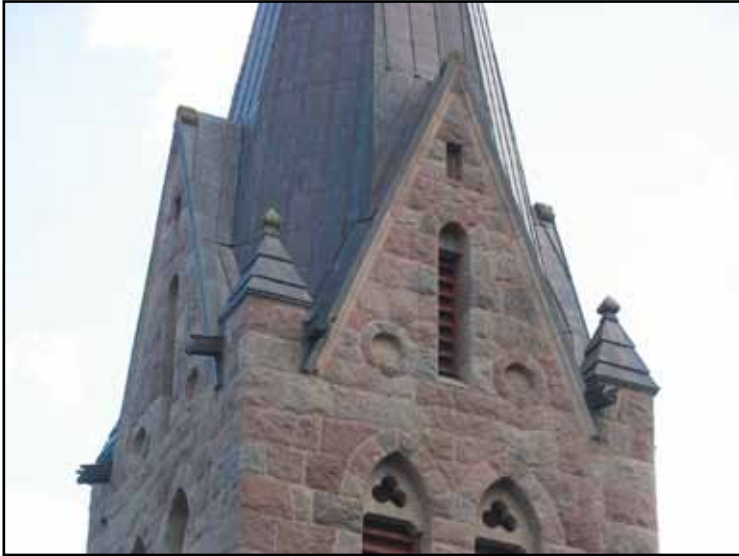
Tornet har åtta stycken utkastare. Dessa mynnar ovanför de dekorativa krönen på strävpelarna, vilka visade sig vara i mycket dålig skick.

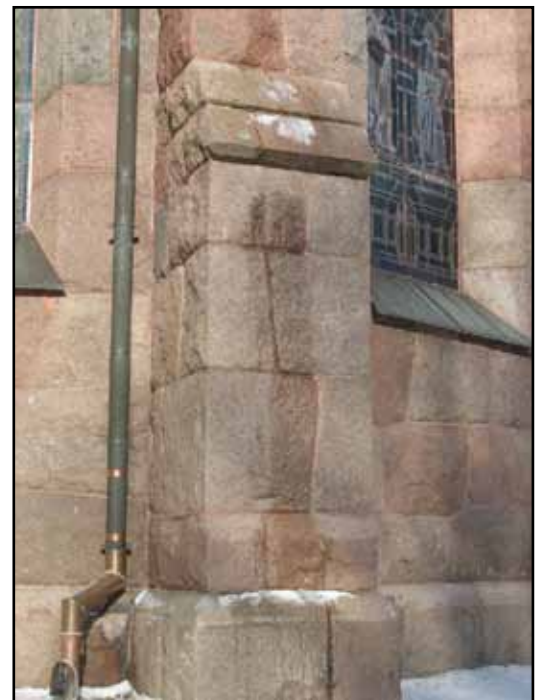
Strävpelare på koret. Smältvatten rinner längs framsidan trots avtäckningens droppnäsa.

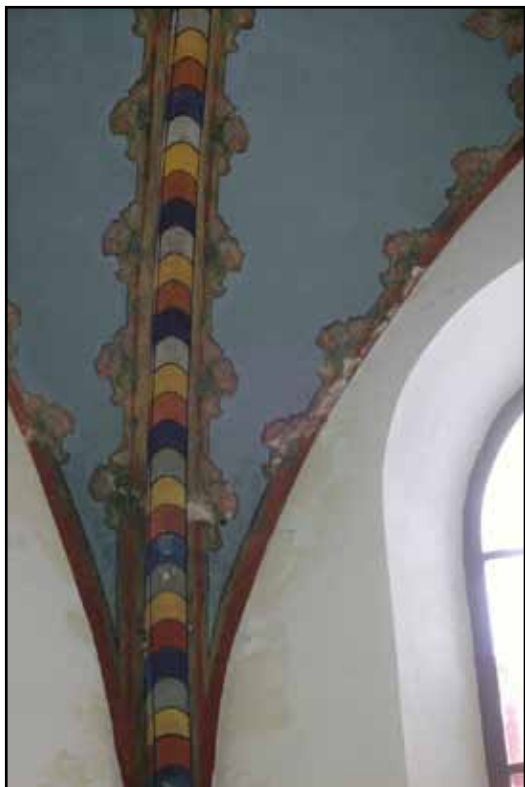
Utfällningar och färgsläpp i absiden.

Runt koret inne i kyrkan ser man ett tydligt täcken på att fukten går inåt och ger utfällningar på dom kalkade väggarna. utfällningarna blir gulaktiga och orsakar färgsläpp på väggarna.

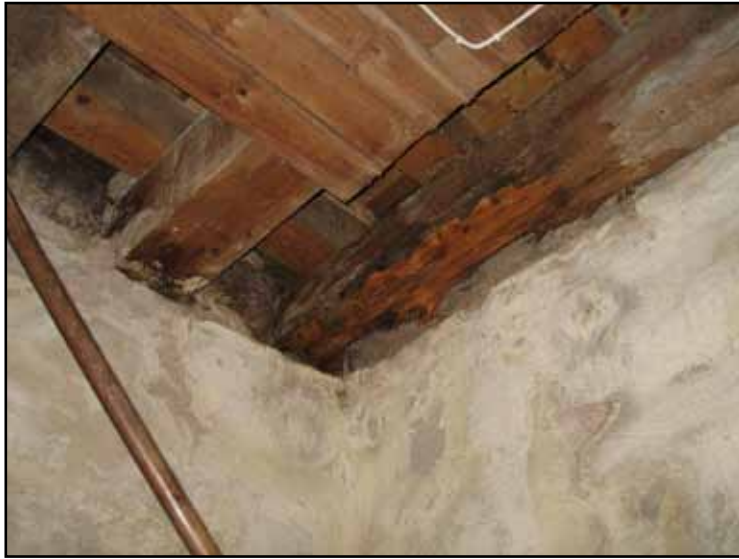
Angrepp av äkta hussvamp på bjälklaget som bär klockorna.

Bjälklaget som bär klockbocken är angripen av äkta hussvamp, ett utbrott som direkt kan relateras till att bjälklaget ovanför orgelfläkten isolerats. Genom detta har förutsättningar åstadkommit för svampen att växa. Svampen växer även under kalkcementputsen i rummet under klockorna. Angreppet på bjälklaget är av en sådan omfattning att dess bärighet riskeras.

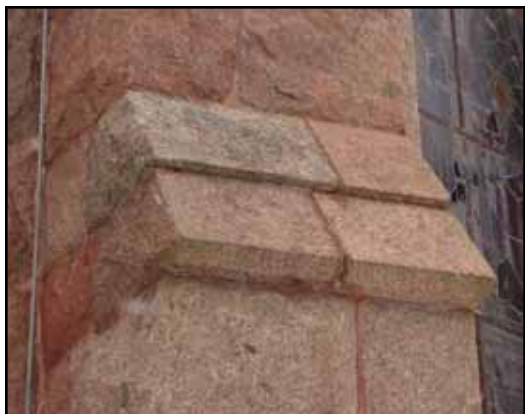
Strävpelarnas avtäckning med vertikala fogar är en källa till vatteninträängning.

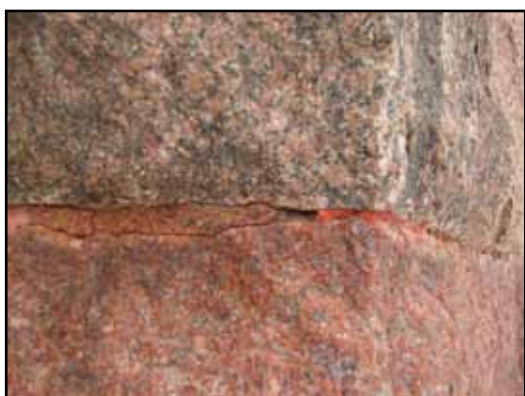
Tunna fogar med cementhaltigt bruk i dåligt skick.

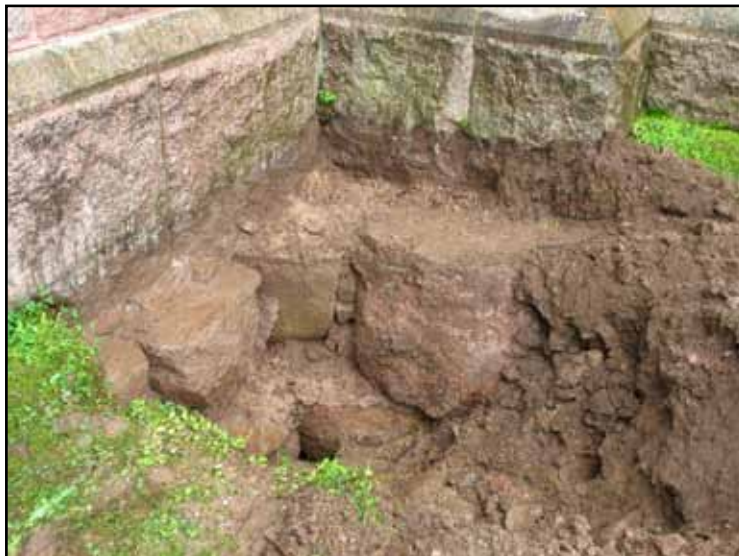
Kyrkan vilar på en kallmurad grund i moränjord. Provgropar visar att den på flera ställen uppvisar stora håligheter som leder in vatten under kyrkan. Flera av stuprören är anslutna till en dagvattenledning som leder till stenkistor under grusgången runt kyrkan. Detta system är ur funktion med följd att vatten blir stående runt kyrkan.

Kyrkans grundläggning, provgröp 2009. Håligheter mellan blocken tillåter vatten att tränga in under kyrkan.

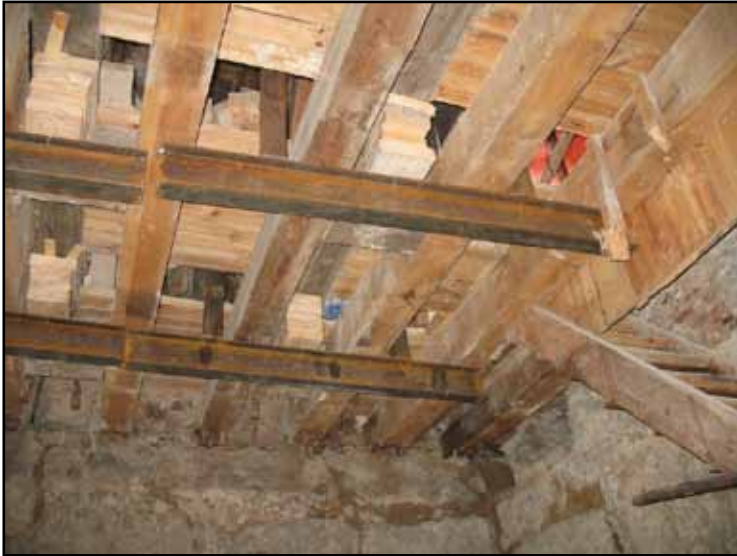
Tillfällig uppstämpling av svampangripna bjälklaget till klockvåningen inför utbyte mot stålbjälklag. Vägghugget nedhuggen.

Klockbocken säkrades med en temporär stålkonstruktion och bjälklaget under densamma avlägsnades. Putsen i klockvåningen och rummet därunder knackades ned. Alla ytor i rummen sanerades. Därefter monterades ett nytt bjälklag av stålbalkar. Hålen i murarna efter det gamla bjälklaget lämnades synliga som historiskt dokument. I samband med arbetena fick trappan mellan planen rivas. Den rekonstruerades sedan, fast med viss distans från väggen. Nya spåntade furugolv lades i båda våningarna, i klockvåningen med en distans från vägg på ca 50 mm, i våningen under med en minaritskiva om 300 mm närmast vägg. Så långt möjligt skulle möte mellan trä och sten undvikas för att minimera fuktvandring. Längs med minariten i våning 3 gjordes demonterbara golvbrädor för att möjliggöra inspektion av bjälklaget närmast vägg. Isoleringen i bjälklaget ovan bälgrummet ersattes med dubbla lager markskiva 50 mm och minarit. Befintlig takpanel sparades. I detta bjälklag fanns inga spår av svampangrepp. Kuren från brandcellsindelningen revs därvid och ersattes med en ny. På dörren monterades upplysning om förekomst av hussvamp.

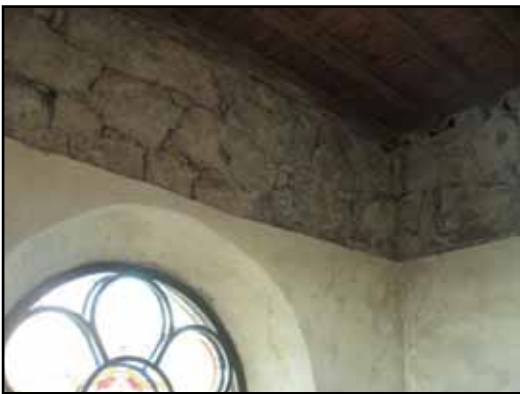
I bälgrummet, våning 2, bilades putsen (kalkcement?) ned till en meter från tak. Det kunde konstateras att svampmycel fanns bakom putsen även här. Av samma anledning togs putsen ned mellan fönstrens ytter- och innerbågar, sistnämnda av trä.

På grund av svampmycel höggs putsen bort även ett stycke ned i den andra tornvåningen.

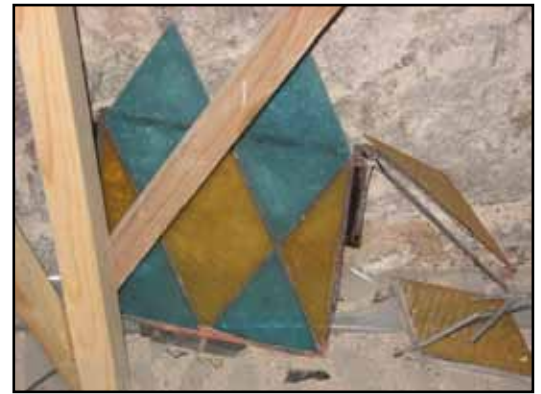
Det inblåsta nordvästra tornfönstret.

Det västra av de båda norra blyfönstren i våningen under klockorna skadades i samband med arbetena. Trasigt glas utbyttes och blyspröjsningen förnyades i sin helhet av Winfried Baier. I samband med storm blåste det norra av de västra blyfönstren i samma våning in varvid spröjs och flera glasrutor skadades. Det restaurerades i sin helhet på samma vis av Baier med bibehållande av så mycket som möjligt av originalglas. På övriga blyfönster i våningen gjordes smärre lagningar i form av limning av enstaka spruckna glas. På det västra av de båda södra fönstren fick dock bågen renoveras och glaslisten innanför denna var skadad. Alla fönstren på våningen fick en ny monterning i stålarm, bestående av en fast ram och en löstagbar del som fönstret är fäst i (tillverkade av Frank Larm). Dessa karmar galvades och målades i mattgrå kulör för att harmoniera med fogbruket. Utvändigt fogades mot karm med bruk. Fönstersmygarna lämnades oputsade invändigt. Smärre sprickor limmades även på fönstren i våningen med orgelbälgen.

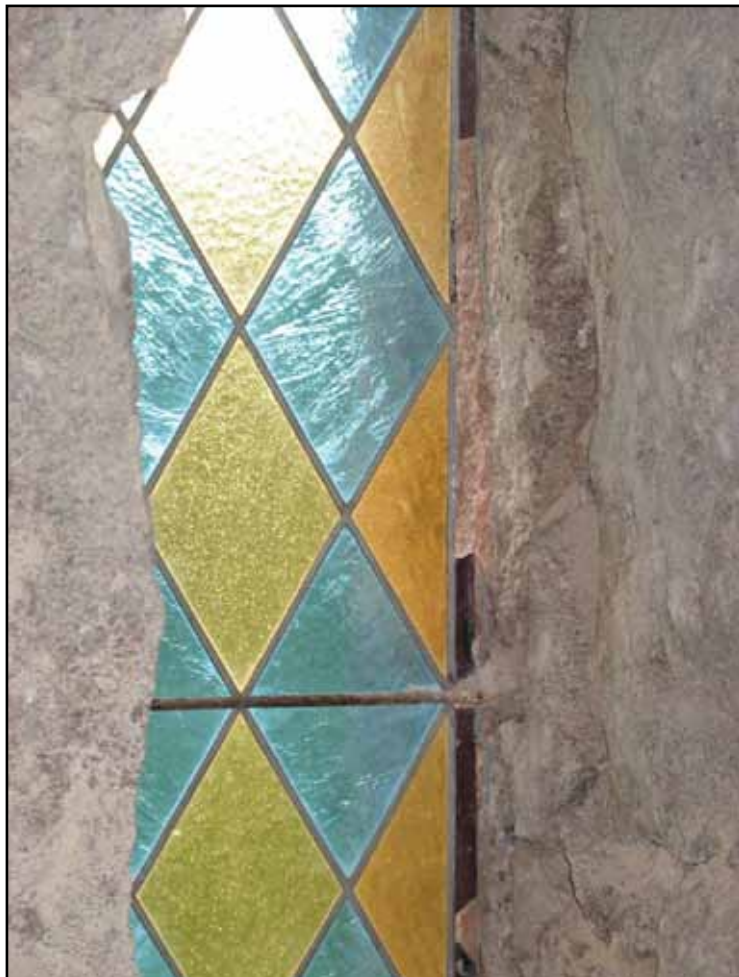
Skadad bård på det sydvästra tornfönstret.

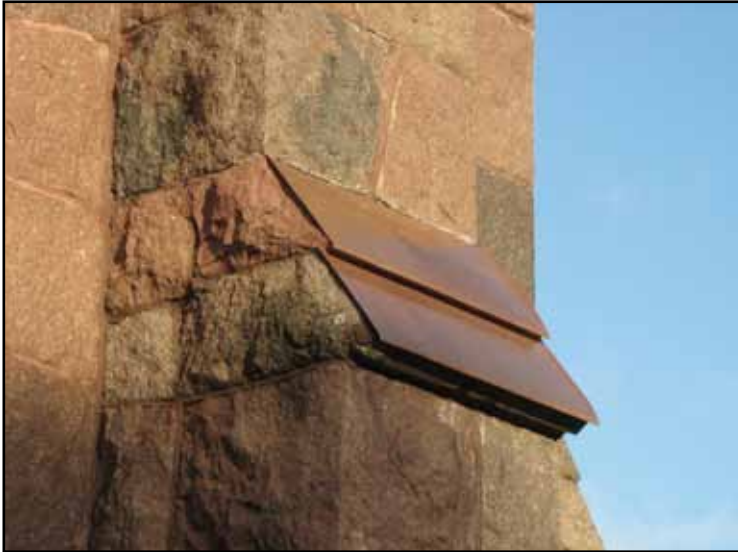
Prototyp plåttäckning på strävpelare. Denna lösning valdes bort p.g.a. svårigheterna att hålla borta vattnet från strävpelarens framsida, kostnaderna och den utseendemässiga påverkan.

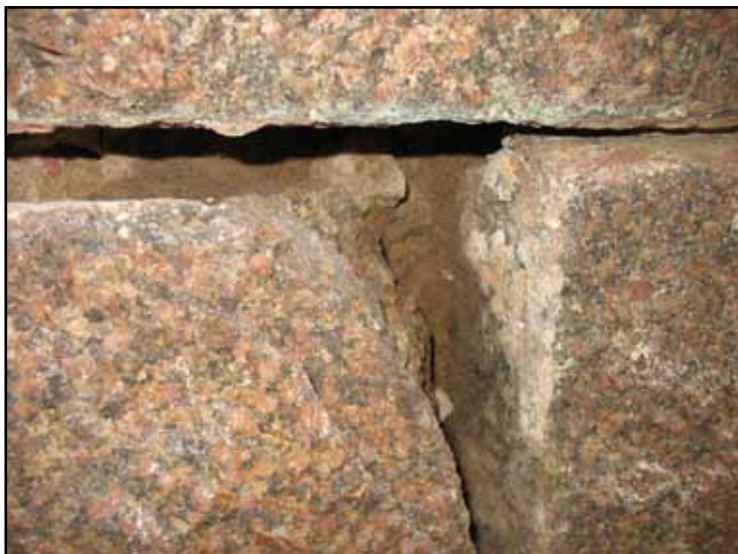
Upphuggen fog. Innanför bruket är sand och jord.

Den sand som påträffades bakom bruket i fogarna talar för att kvadrarna vid byggnationen lades i sandavjämning för god stabilitet.

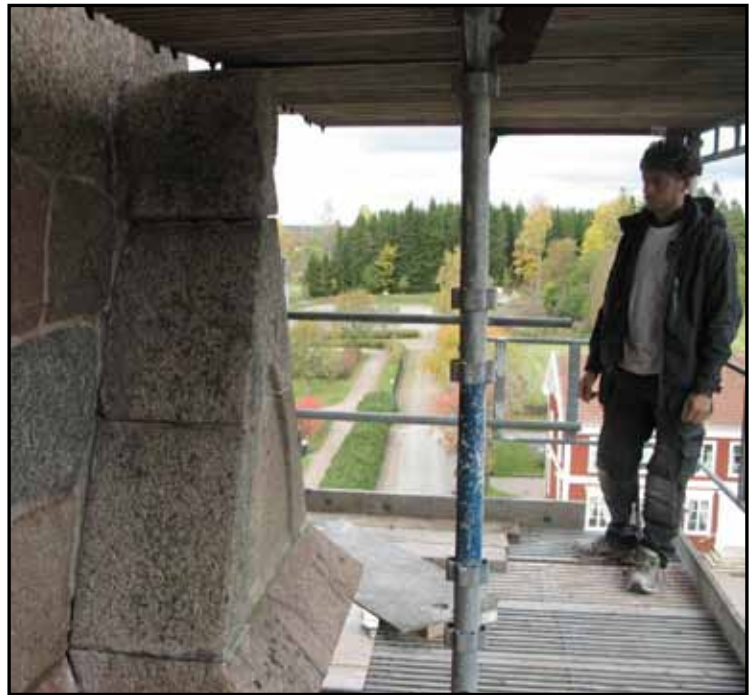
Strävpelarnas krön hade överlag mycket dåligt fäste mot muren. Pierre Nilsson, RM-Bygg visar på hur stora delar av bruket var urlakat eller bortspolat, sannolikt en av de stora källorna till vatteninträngning i tornets murverk.

I samband med fogningsarbetena på tornet konstaterades att strävpelarnas krön var i dåligt skick och nästan helt saknade fäste mot vägg. Detta har varit en stor källa till vatteninträngning, särskilt som utkastarna mynnar ovanför krönen. Bruket var också till stor del urlakat eller bortspolat. Eftersom klockvåningens bjälklag finns strax under krönen är det mycket sannolikt att den långvariga vatteninträngningen härifrån tillsammans med den nämnda isoleringen varit avgörande för hussvampsutbrottet.

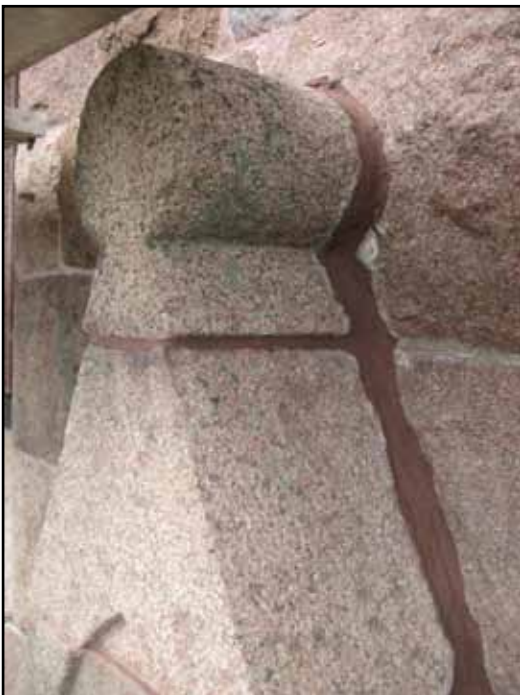
Stora mängder bruk gick åt för att bygga upp en ny fog mellan krön och mur, i praktiken rörde det sig närmast om en ommurning.

Vi har i stort sätt murat om hela övre delen på topparna och lagt stora mängder bruk bakom.

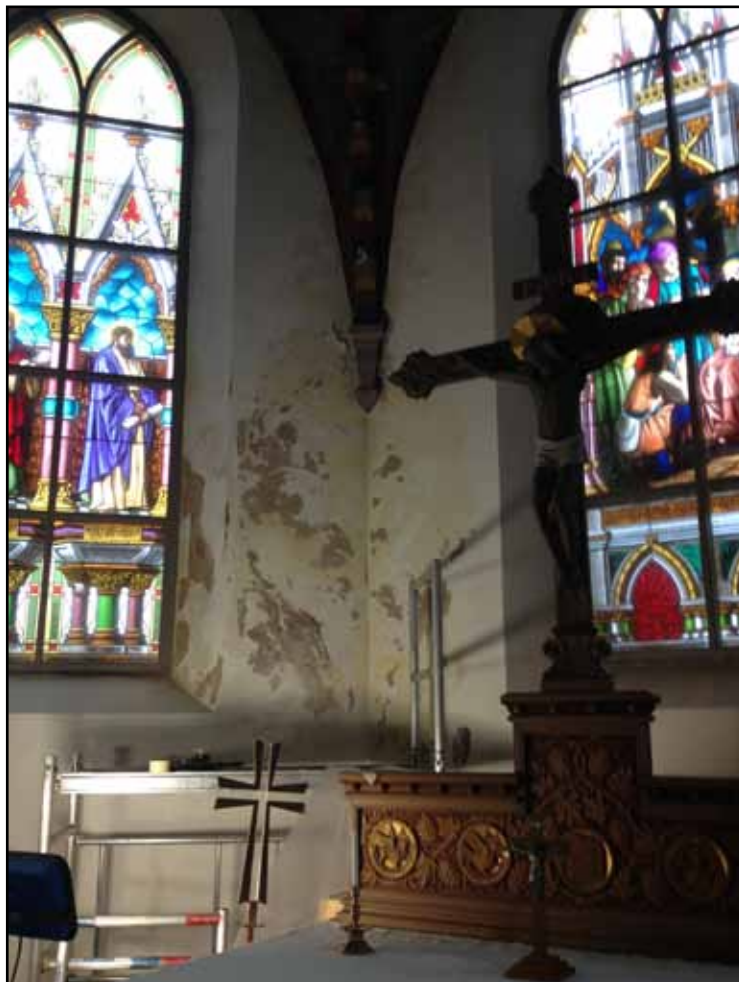
Nedhuggning av skadad puts i kor.
