# Hakarps kyrka

Sanering och renovering av korgolv

*Hakarps socken i Jönköpings kommun  
Jönköpings län, Växjö stift*

Antikvarisk medverkan

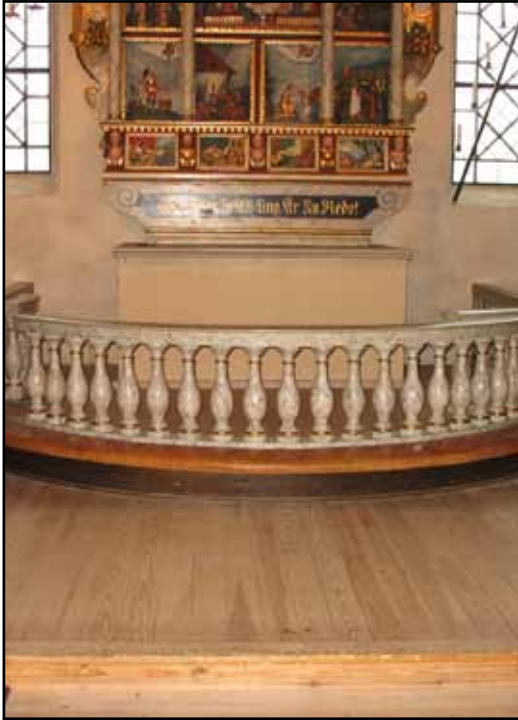
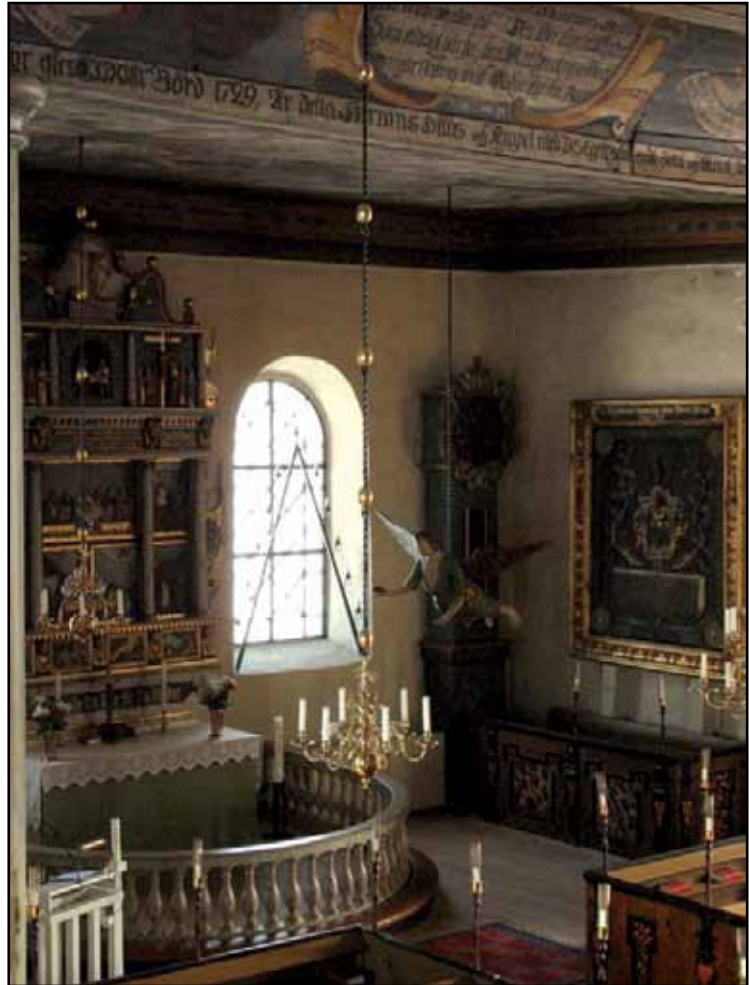
Koret och golvet före upptagning av sistnämnda. Furugolv från 1970-talet med skurgolvsimiterande oljning. Rockwollisolerad lucka för trappan ned till Hägerflychtska graven.

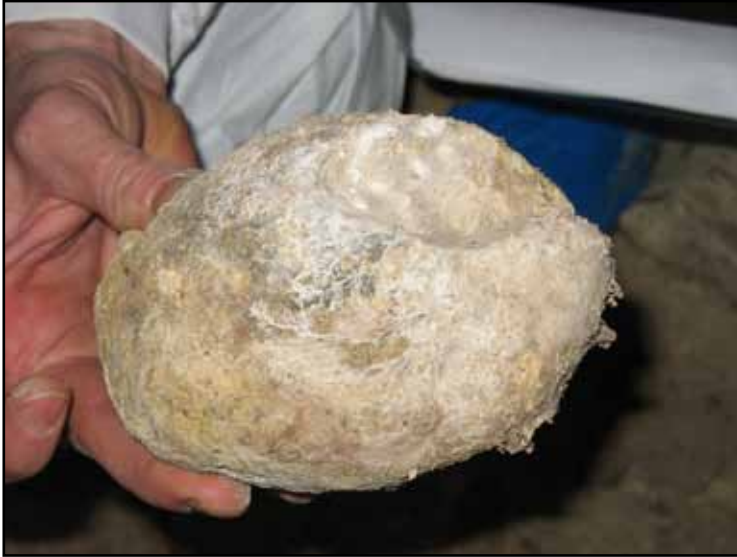
Hussvampsmycel på sten under korgolvet.

Under östra delen av korgolvet finns äkta hussvamp i form av rester av fruktkroppar på blindbotten, rikligt med mycel och sporer. Dessutom finns mögelpåväxt på blindbotten och på marken rikligt med organiskt material. Vid uppmätning av relativ luftfuktighet i augusti 2011 låg denna på 92% (gränsvärde är 75%), vilket innebär hög risk för ytterligare skador. Även i krypgrunden under långhuset finns mikrobiell påväxt och lukt av träskyddsmedel.

Inför arbetenas påbörjande byggdes en skiljevägg mellan kor och långhus samt en inplastad korridor till sydporten. Altaruppsats och andra känsliga inventarier intäcktes av konservator från läns museet och lösa inventarier flyttades. Tills sanering var färdigställd skedde alla besök med skyddsklädsel som efteråt slängdes för att minska risk för spridning av sporer.

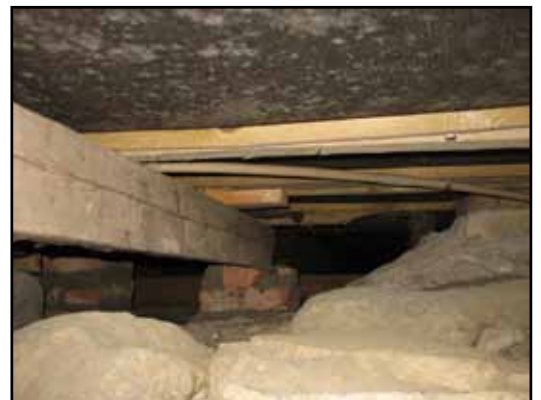
Blick in under korgolvet från trappan till graven. Mögelpåväxt på undersida av sentida trossbotten. Bärninor troligen från restaureringen på 1910-talet.

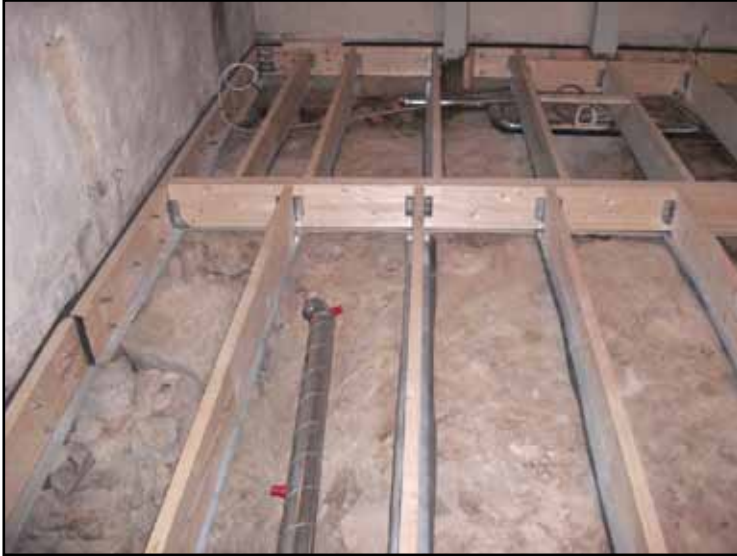
Läget för den kommande sorptionsavfuktaren och fläkten i korets nordöstra hörn under de nya bärlinorna. Foto: Bröderna Bergström.

En sorptionsavfuktare, CTR 300 TT2, placerades tillsammans med en frånluftsfläkt, IRE 160C, i kryppgrunden i korets nordöstra hörn, där tillräckligt utrymme fanns i höjd. Spirokkanaler monterades i befintliga varmluftschakt för transport av luften från långhusgrunden till avfuktaren. Från avfuktaren drogs ett spirorör med en diameter på 160 mm, detta mått för att minimera risken för ljud. Detta drogs ut i fasaden genom ett uppborrat hål i murverket med samma mått. För att minska den estetiska inverkan valdes ett runt metallgaller i liv med fasaden, vilket målades i denna kulör. Denna lösning för utblåset medför förvisso viss risk för skador på puts på grund av den fuktiga luften, men föredrogs av antikvarien framför en utkragande modell. Putslagning kring håltagningen skall göras när årstiden tillåter.

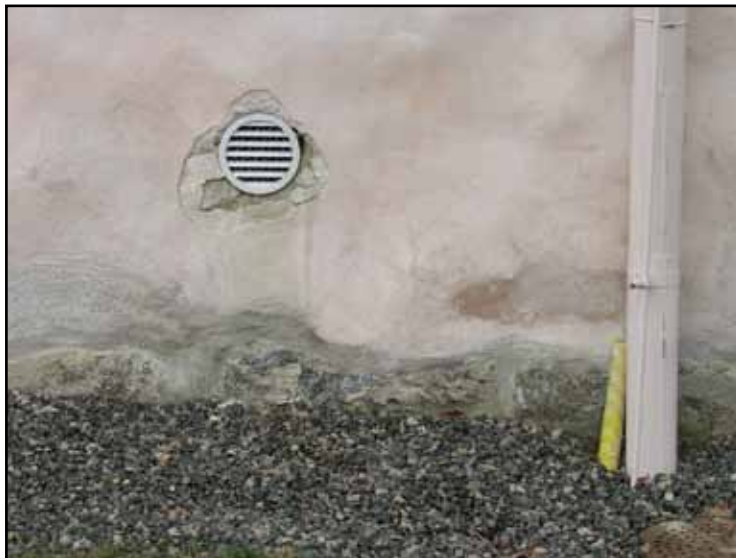
Genomföring av kormuren för utblås från avfuktningssystemet. Putslagning och inmålningsarbetet ännu inte utförd.

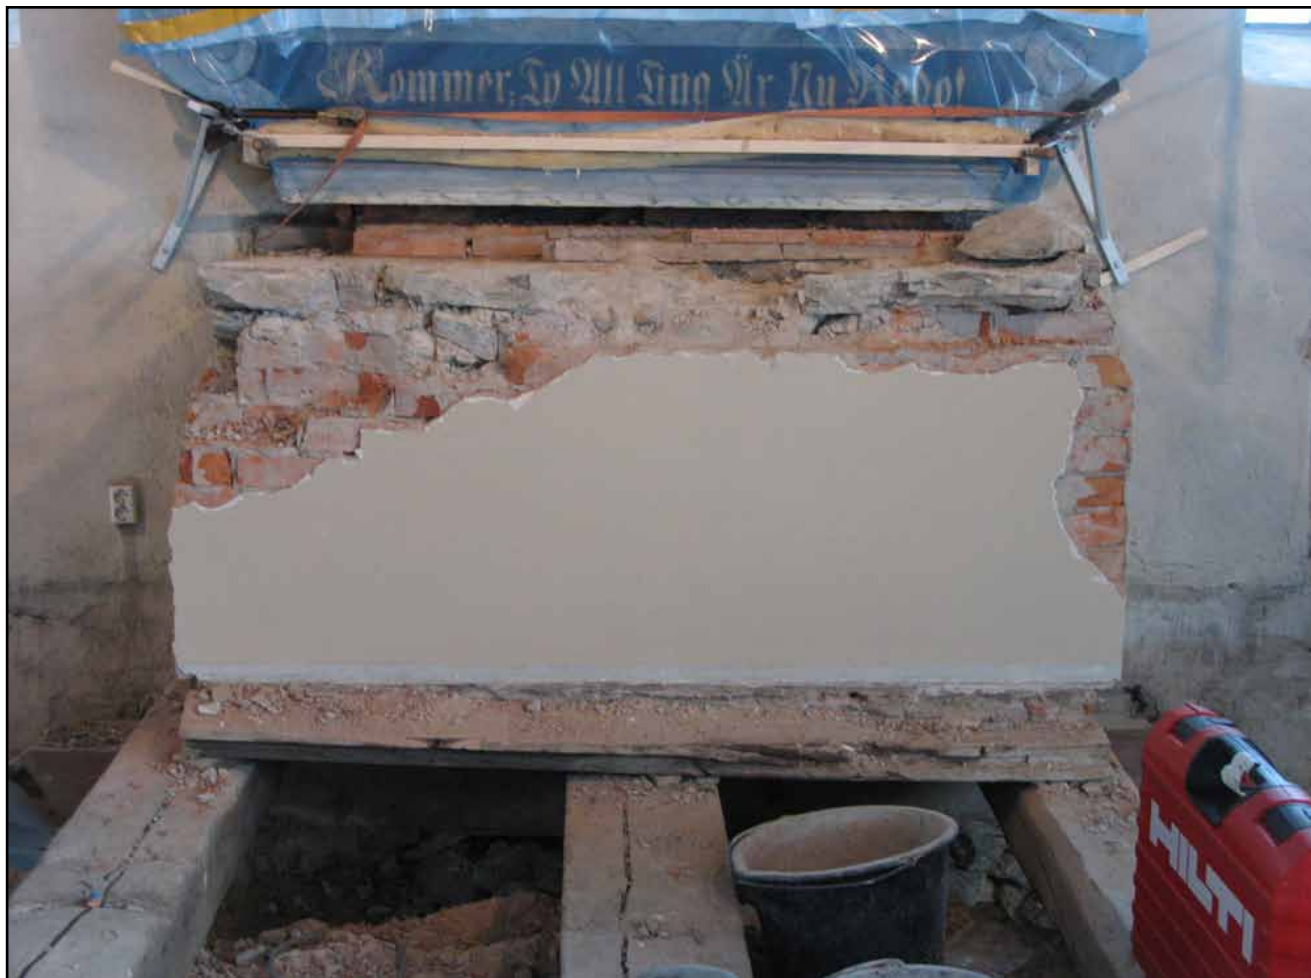
Altaret från 1694 före demontering. Det är massivt, murat av fältsten och sandsten, på ovasidan med tuktade sandstenschällar som bär spår av kalkfärg. Altaret förhöjdes och påmurades 1953 åt väster med tegel som har en cementhaltig slätputs med tät grå färg. Altaret är uppmurat på tre återanvända bjälkar från den medeltida timmerkyrkan samt två stavkyrkokopplankor.

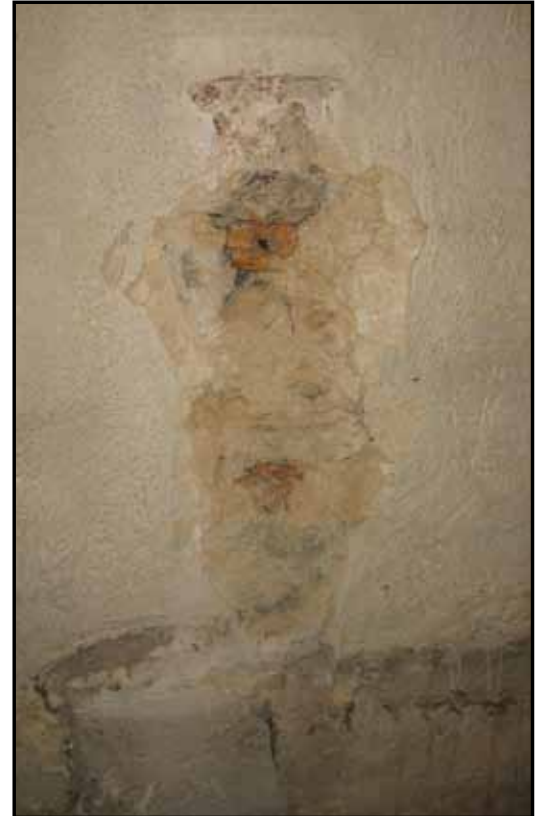
Avtrycket efter altarringen norr om altaret avslöjade svaga spår av muralmåleri i sin övre del.

När altarringen hade avlägsnats kunde spår av muralmåleri iakttas på den yta norr om altaret där denna mötte väggen. Detta måleri bedömdes vara en drapering som bröstning, troligen utförd i ockra och järnoxid (enligt konservator Gunnel Rosenquist). Sådana spår påvisades i övriga kyrkan på 1970-talet.

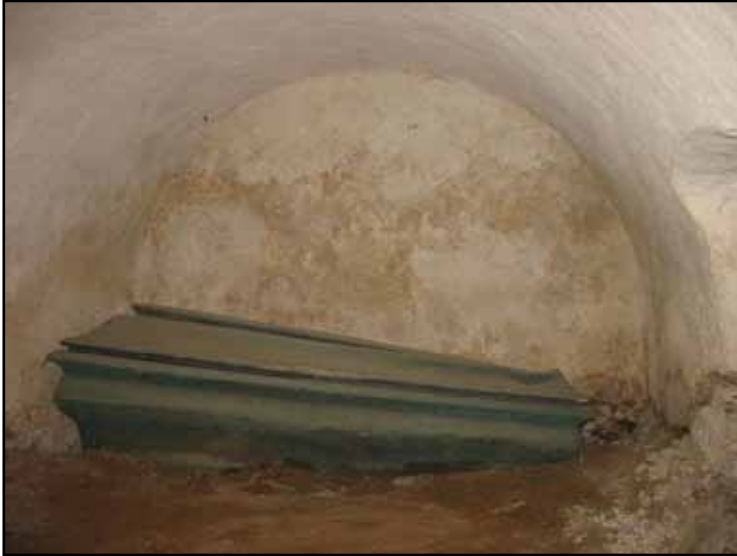
Hägerflychtska graven med kopparkistan före arbetena.

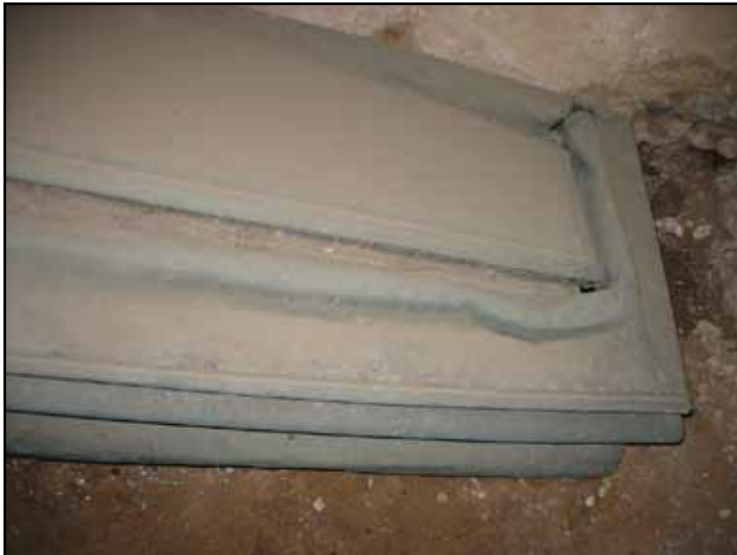
s.k. karnissväng. I övrigt är alla ytor odekorerade. Locket har delvis deformerats av sin egen tyngd. Kistan bärs upp av tre par smidda fötter, idag tämligen rostangripna. Inför saneringen av korgolvet kunde konstateras att sand med inblandning av sjösten täckte hela golvytan i valvet och låg ett gott stycke upp på kopparkistans sida. I det sydvästra hörnet låg några benrester och fragment av träkistor. Vid friläggande av kopparkistans nederdel påträffades söder om kistan uppmurade underlag av tegel som bör ha burit de sex träkistor (5 stora och en liten som rymde Nils Arvids hustru, landshövding

Kistans deformerade lock.

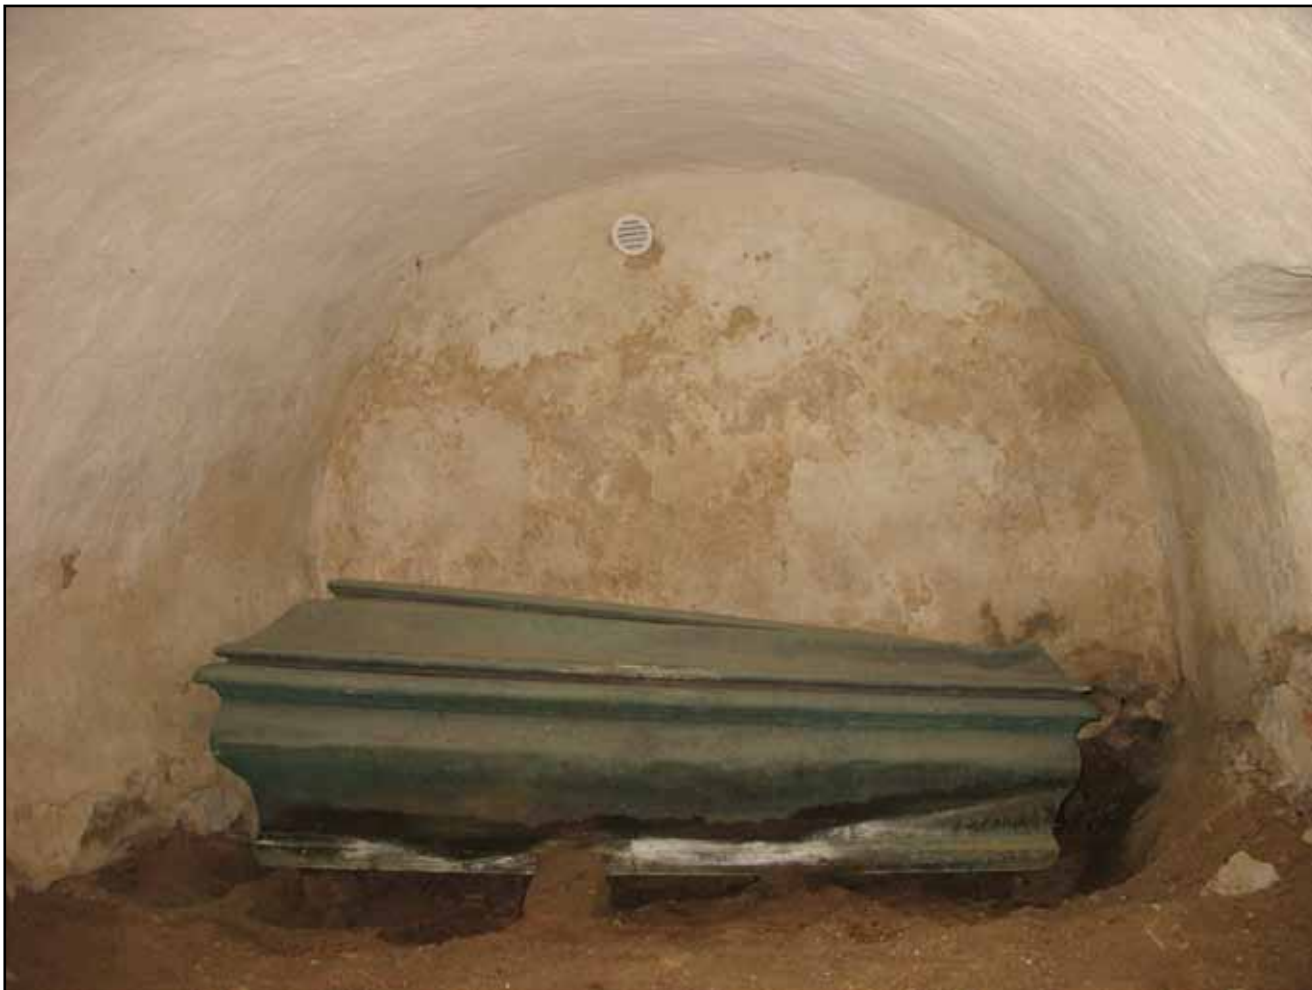
Hägerflychtska graven efter avslutade arbeten. Utblås monterat i gavel med inmalat don. Kistans botten framrensad. Notera tegelmurarna som burit de nu förmultnade träkistorna. Kistan är endast avborstad.
