Antikvarisk medverkan

Säby kyrka

Utvändig restaurering

JÖNKÖPINGS LÄNS MUSEUM
Byggnadsvårdsrapport 2010:62
Robin Gullbrandsson

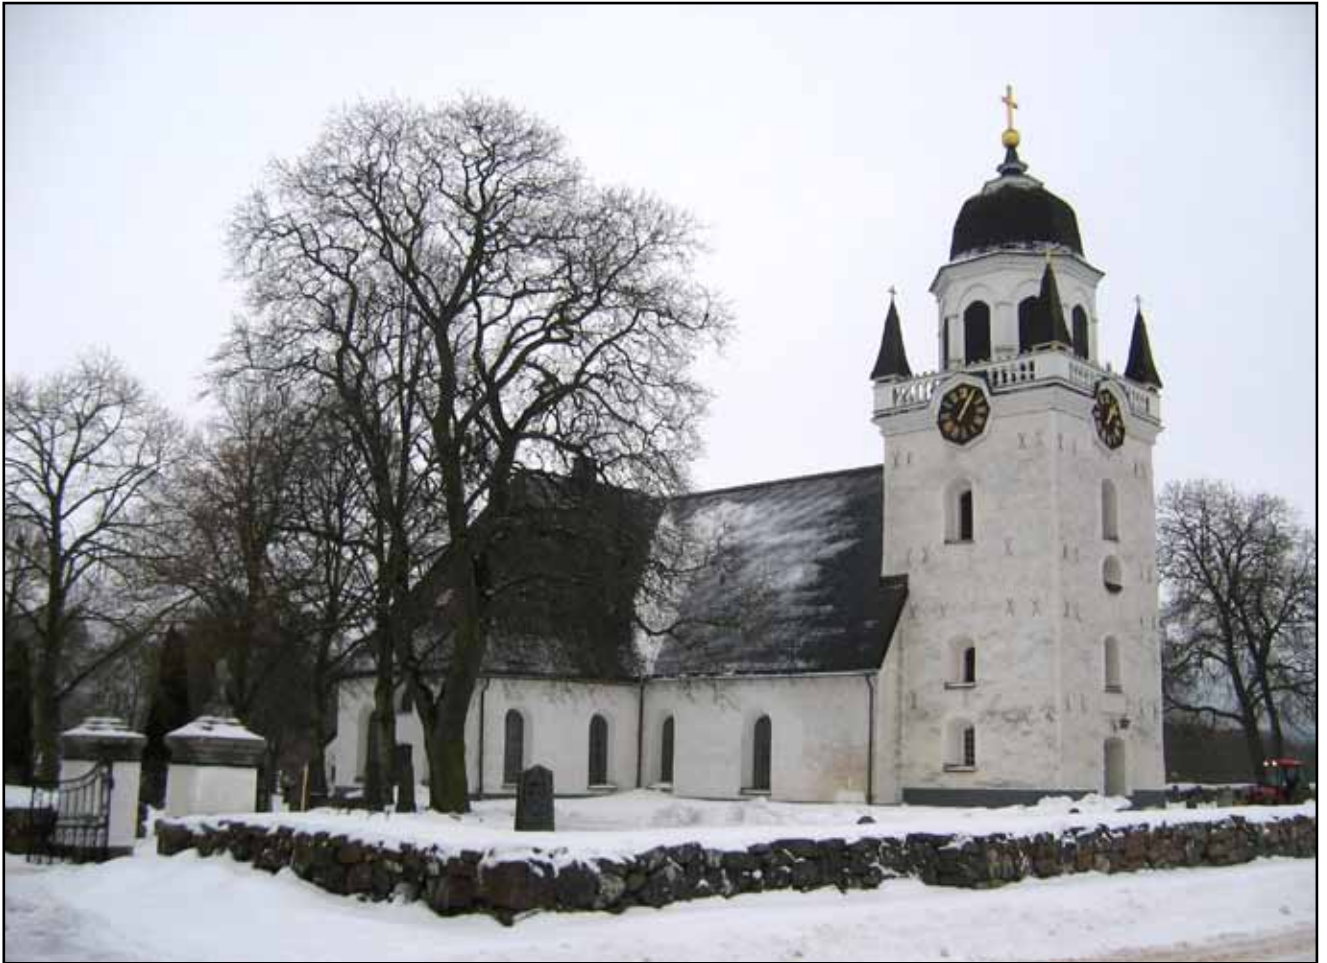
Säby kyrka fotograferad från nordväst år 2006. Fasaderna bär en obruten vit kalkavfärgning med partiell påväxt av alger. Tornlanterninen är målad i en slät vit oljefärg, en svag marmorering av pilastrarna är osynlig från mark. Socklarna är målade med en mörkgrå plastfärg. Fotograf: Jonas Haas.

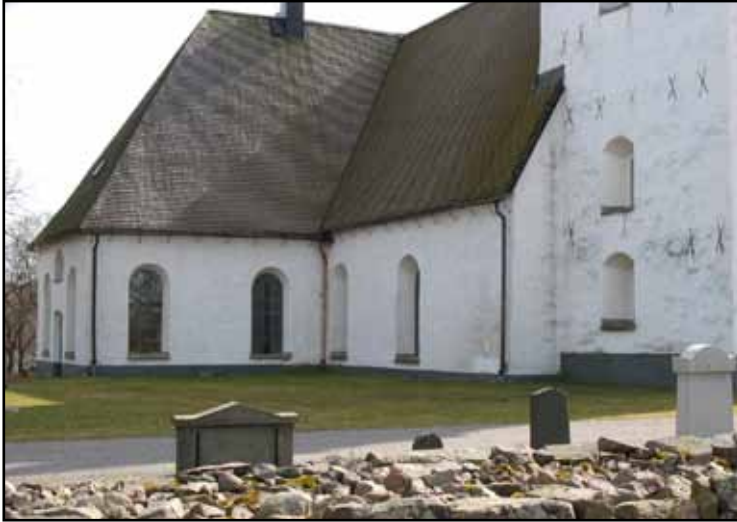
Långhuset och norra korsarmen före restaurering. Till höger hörnet mellan dem båda. Putsskador i anslutning till solbänkar. Fågelbo i stuprörets tratt.

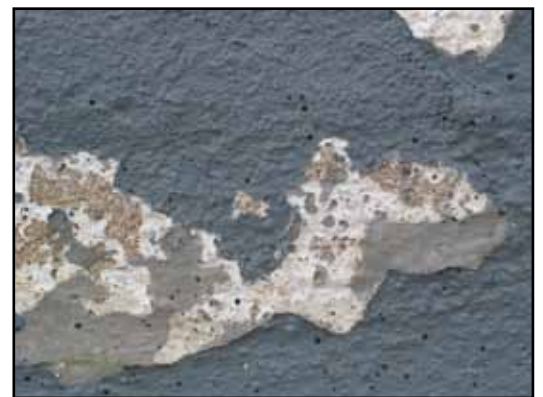
På sockeln sitter ytterst en mörkgrå plastfärg, därunder en silikatfärg i grön umbra och underst en vit kalkfärg.

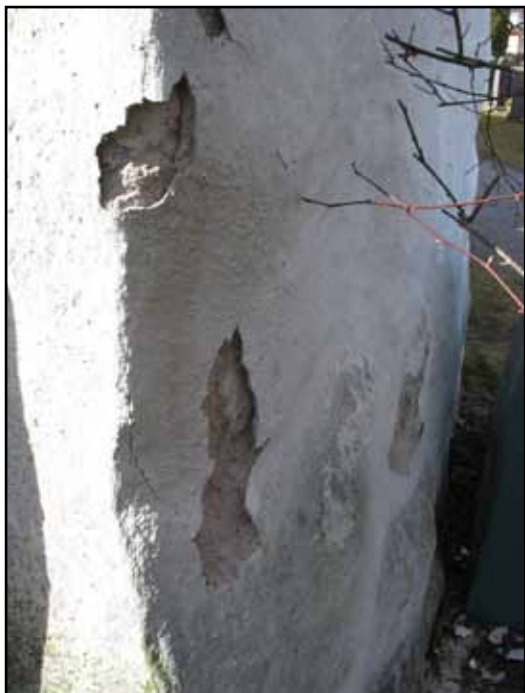
Putssläpp och omfattande bom på norra strävpelarens KC-puts.

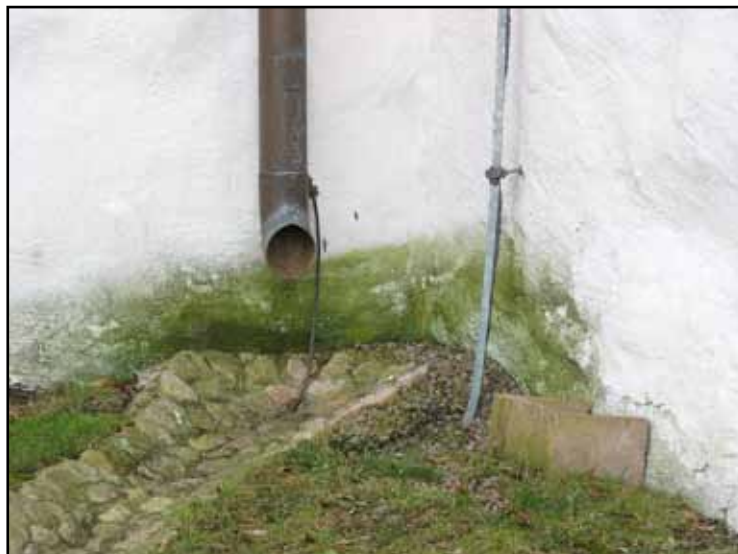
Bristfällig vattenavledning har skadat och missfärgat putsen i hörnet mellan kor och sakristia.

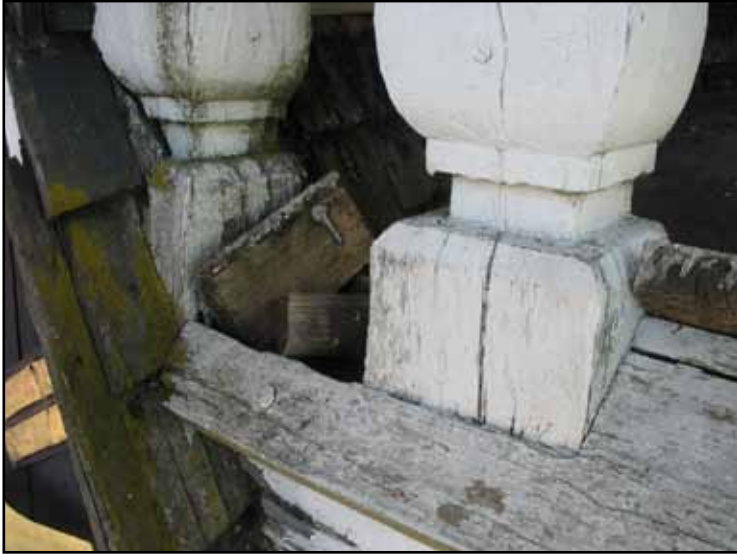
Exempel på skador på balustraden. Ovan på västra sidan. Till höger den östligaste av balusterdockorna på norra sidan där kärnan är rötskadad.

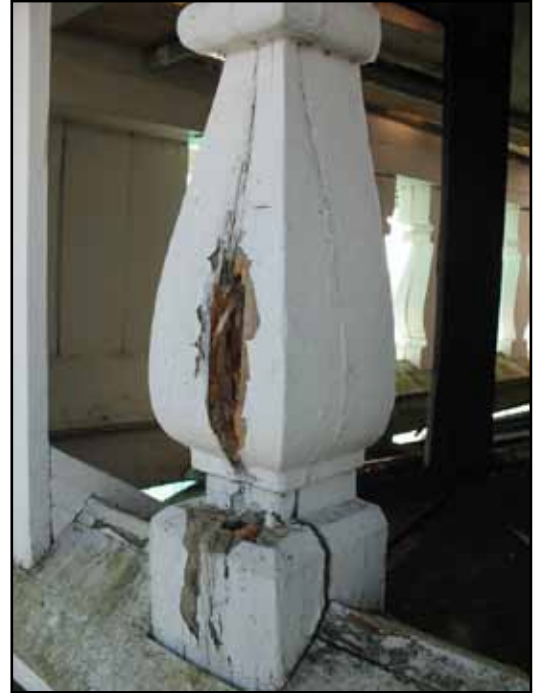
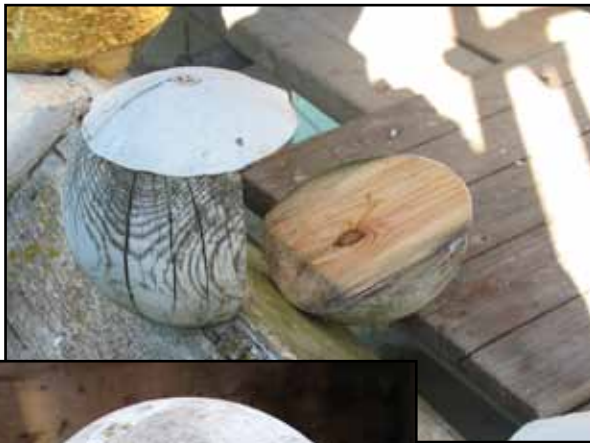
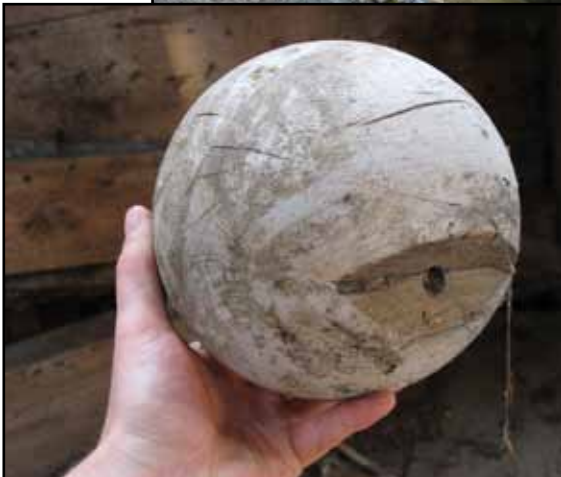
Balustradens svarvade klot byttes ut 1998 mot nya som svarvats ur ett stycke furu och fått små blyhättor för vattenavledningen. Likväl har några spruckit sönder, huvudsakligen till följd av att virket ej var tillräckligt torrt. Nedre fotografiet visar ett av de tidigare kloten som förvaras i lanterninen, de består av åtta hopsatta kärnstycken som svarvats och tycks ha stått emot väder och vind bättre än de nuvarande.

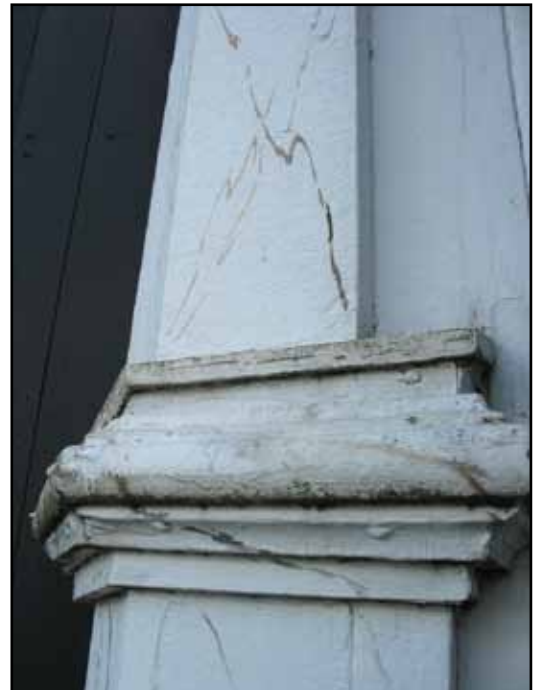
Lanterninens pilastrar är målade i obrutet vitt med en diskret marmorering som ej syns från mark.

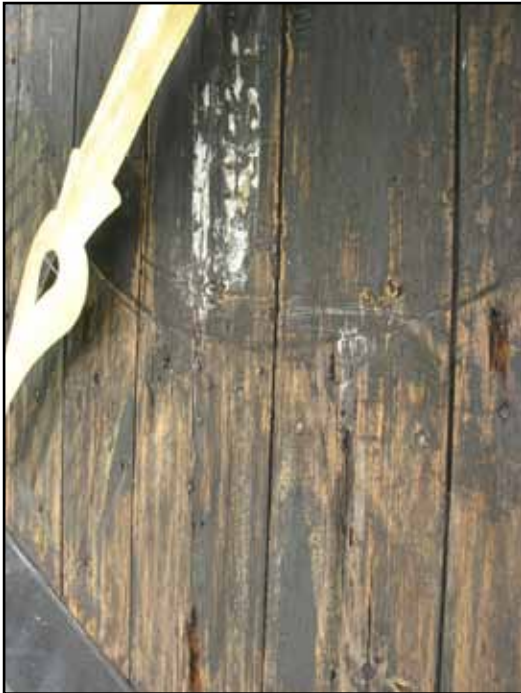
Skador på den västra urtavlan, tidigare lagade med plastic padding. Notera att nuvarande plåtsiffror är demonterade och att det syns tydliga spår av att originalsiffrorna var målade direkt på träet.

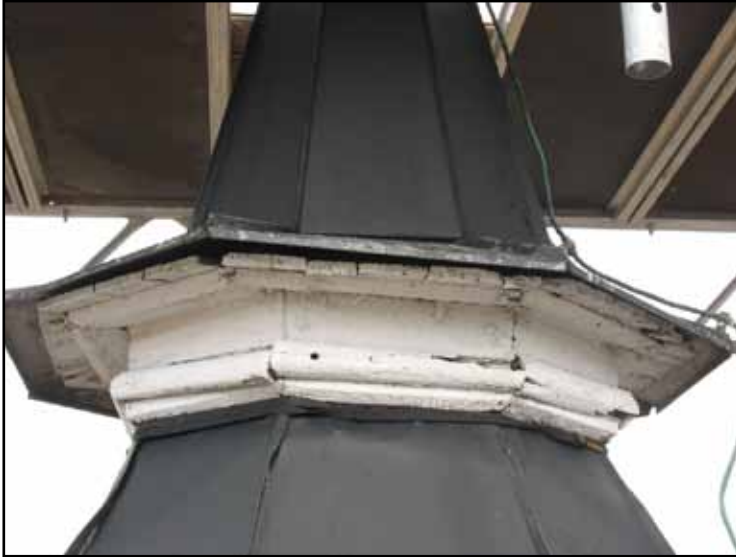
Skadade delar av listen åt söder på den övre av tornspirans två takfötter.

Skadade liststycken på övre takfoten till spiran är utbytta mot nytt hyvlat virke och fäst med smidd spik.

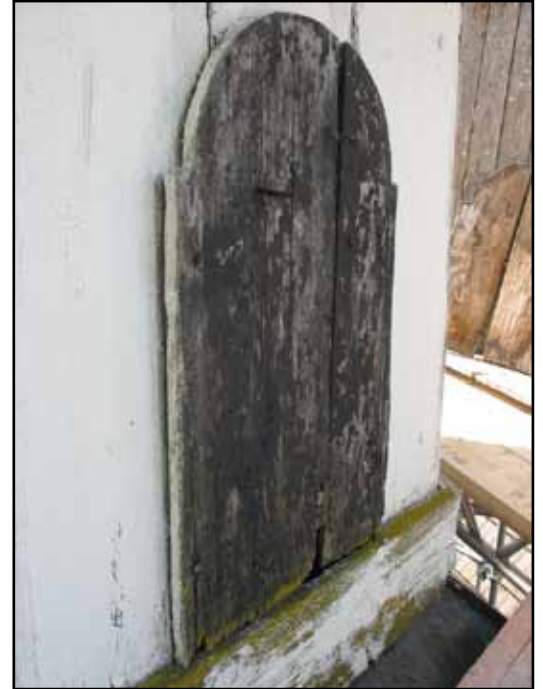
Skadad lucka och fotlist på lanterninens nordöstra sida, Wrangelska gravkoret.

Två fuktskadade fotbrädor på lanterninen byttes och den skadade luckan nyttillverkades av Joachim Erixon, Lommaryd, likt befintligt med hyvlad kärnfuru från Lommaryds såg. De monterades med befintlig smidd spik. Lanternin och takfot ommålades med linoljefärg (fabrikat Wibö) i grå umbra enligt den nyans som påträffats. Luckorna ommålades med svart linoljefärg. Vid ommålningen av hela kyrkans takfot kom gravkorets takfot dock att strykas med något gråbruten vit färg. Infästningen av åskledaren reparerades och en av kopparplåtarna byttes.

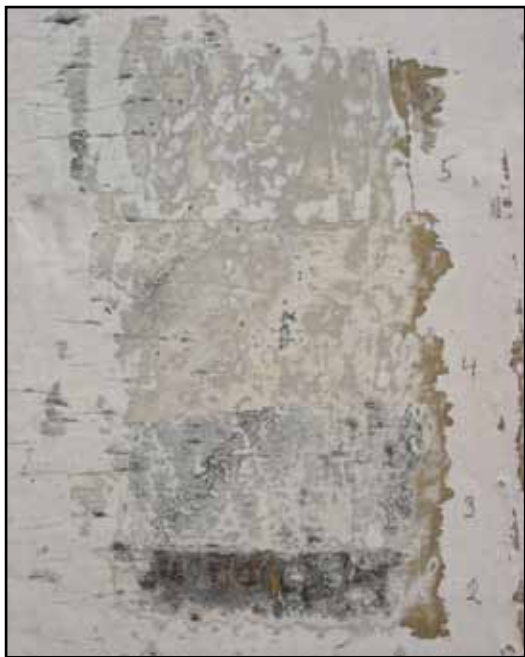
Färgtrappa på pilaster. Nr 3 är en påtagligt grå kulör med kraftfull mörk marmorering. Det är oklart om nr 2 skall tolkas som helt svart.

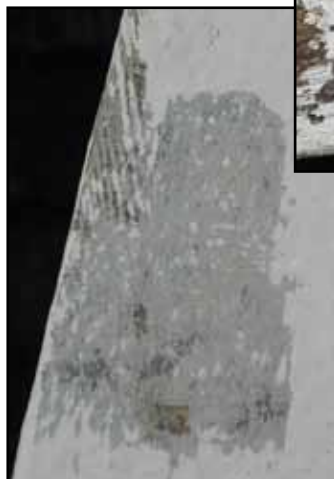
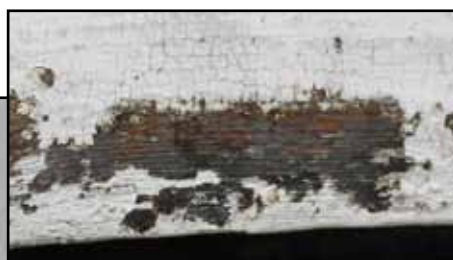
Till vänster färgtrappa på fält kring luckor. underst spår av röd slamfärg. Ovan till vänster grå marmorering på grå botten på balusterdocka, troligen från 1834. Ovan till höger en närmast svart marmorering på mörkgrå botten (kimrök?) på det nedre av spirans två listverk, den ursprungliga?

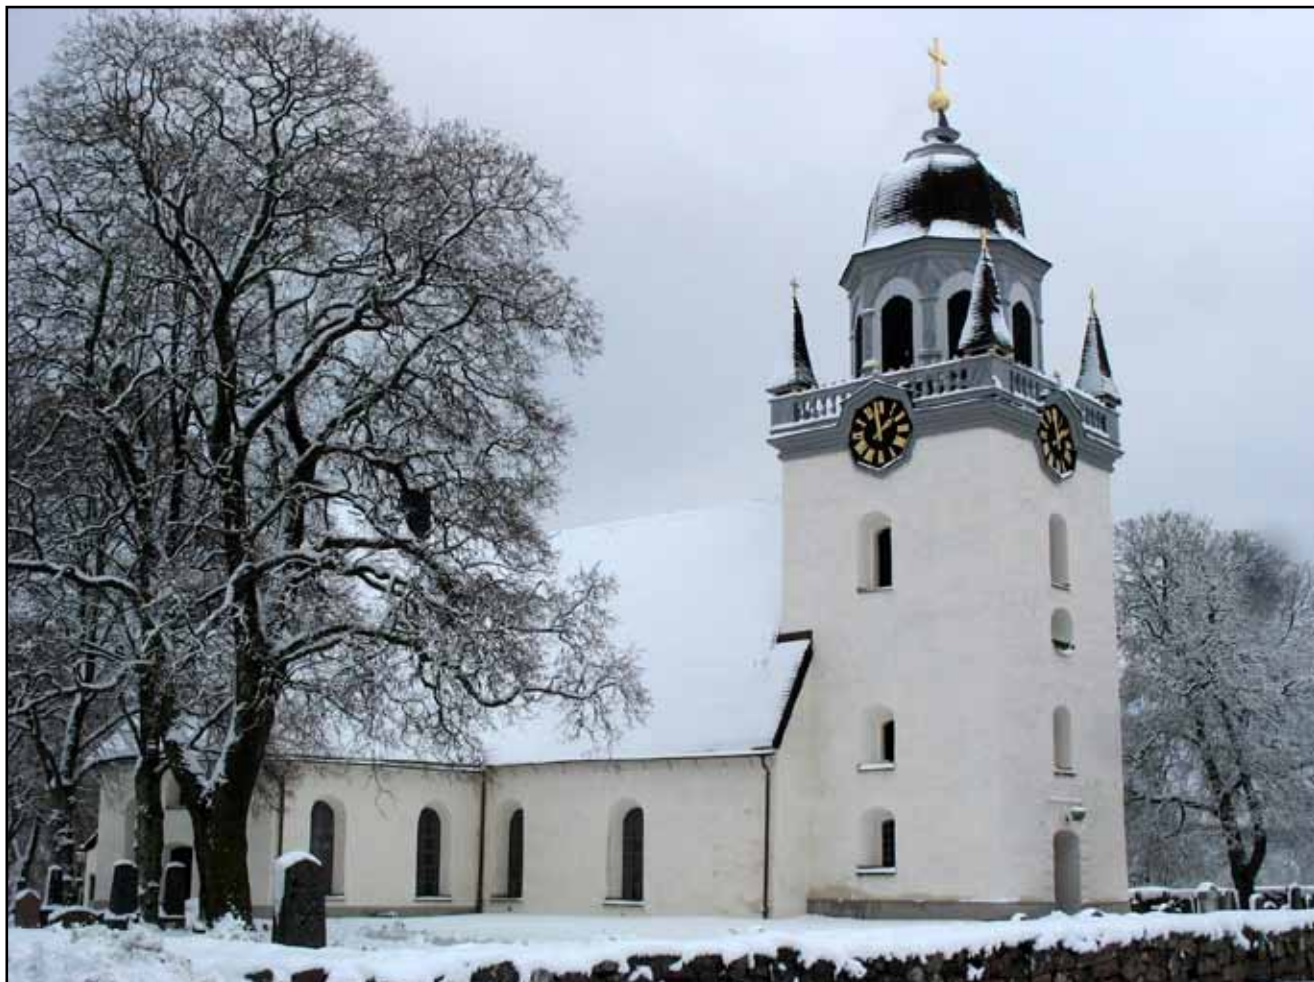
Säby kyrka från nordväst efter avslutade fasadarbeten. Putsen har fått en varmare ton genom gotlandskalk bruten med oxidgult. Socklarna har putsats om med hydrauliskt kalkbruk och målats med silikatfärg i grön umbra. På de medeltida delarna av kyrkan har sockelkulören utgått från fasadkulören för att behålla det ålderdomliga intrycket av att murarna går ned till mark utan sockel. Tornlanterninen har återfått sin sannolikt ursprungliga rika färgbehandling med kraftfulla marmoreringar. Fälten kring luckorna var från början strukna med röd slamfärg, men det kunde inte beläggas att marmoreringen på övriga delar fanns med redan då, varför en från 1800-talet belagd ljusgrön umbra nu valdes.

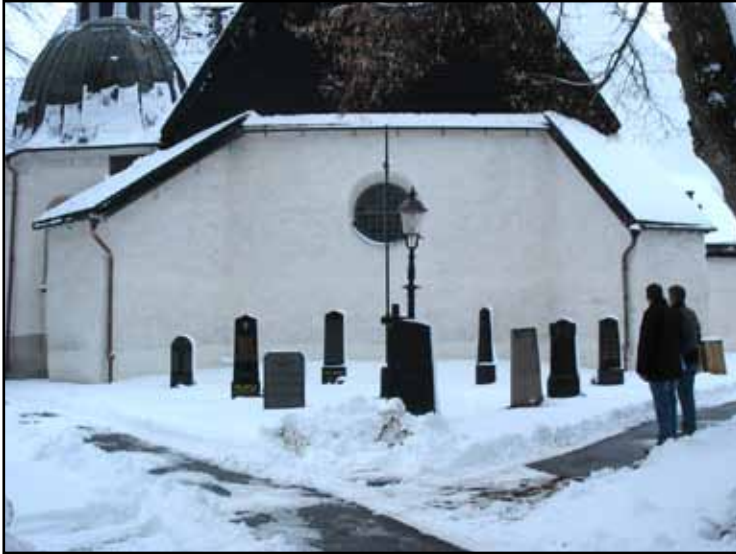
Korgaveln efter avslutad putsrenovering. Ny ytputs på koret gavs en mer följsam bearbetning än på övriga kyrkan. Sockelns avfärgning med silikatfärg sticker i den fuktiga väderleken ut från fasadens kalkavfärgning.

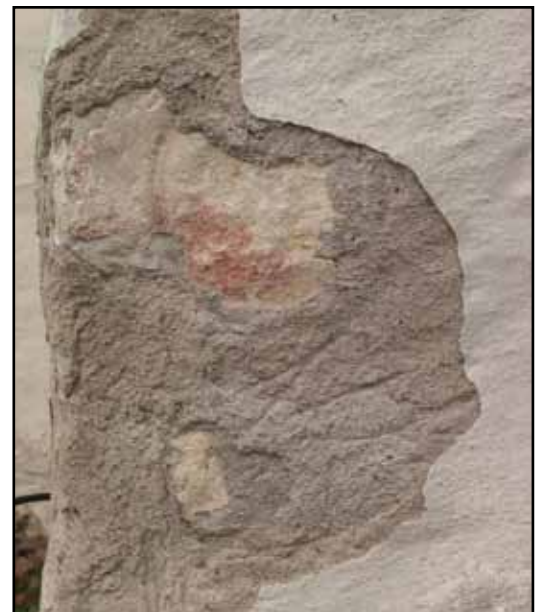
Södra hörnet på korets norra strävpelare. Under KC-putsens tittar en 1600-talsputs fram med spår av dekormåleri i rödbrunt.

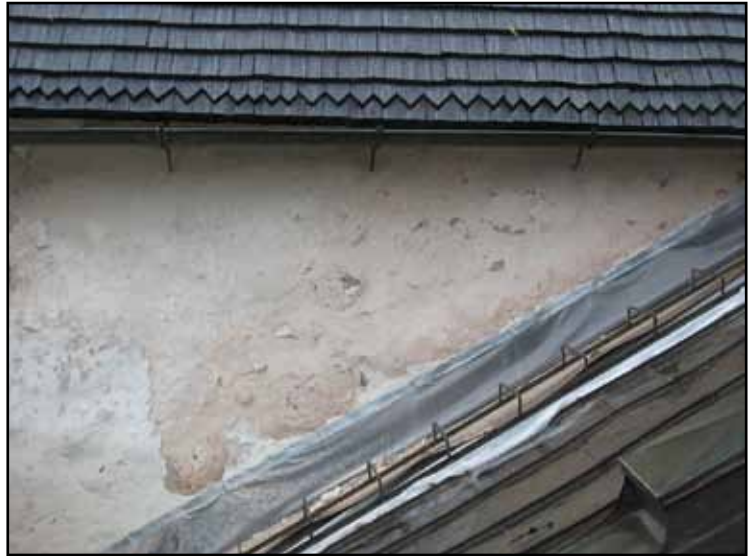
Ett av kyrkofasadernas större sammanhängande partier med äldre kalkputs sitter i vinkeln mellan sakristians och korets takfall.

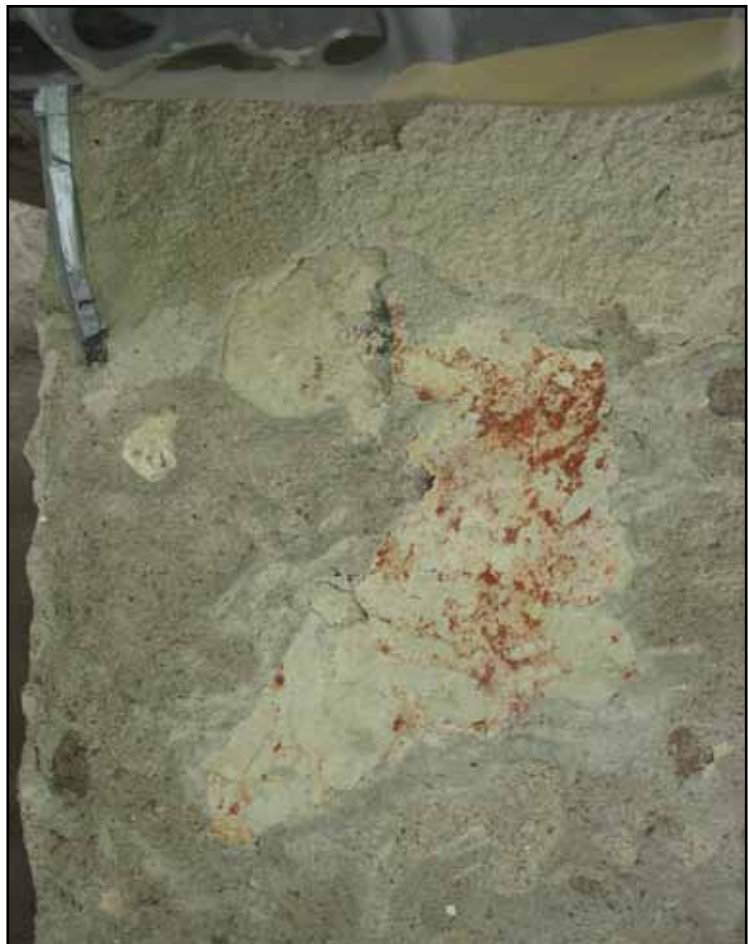
Aldre puts-skikt på södra strävpelaren med tydliga stänk från röd slamfärg. Dylika stänk kunde även påvisas under remstycket på korets norra vägg. Är det spår av rödfärgning av takspån eller remstycke?

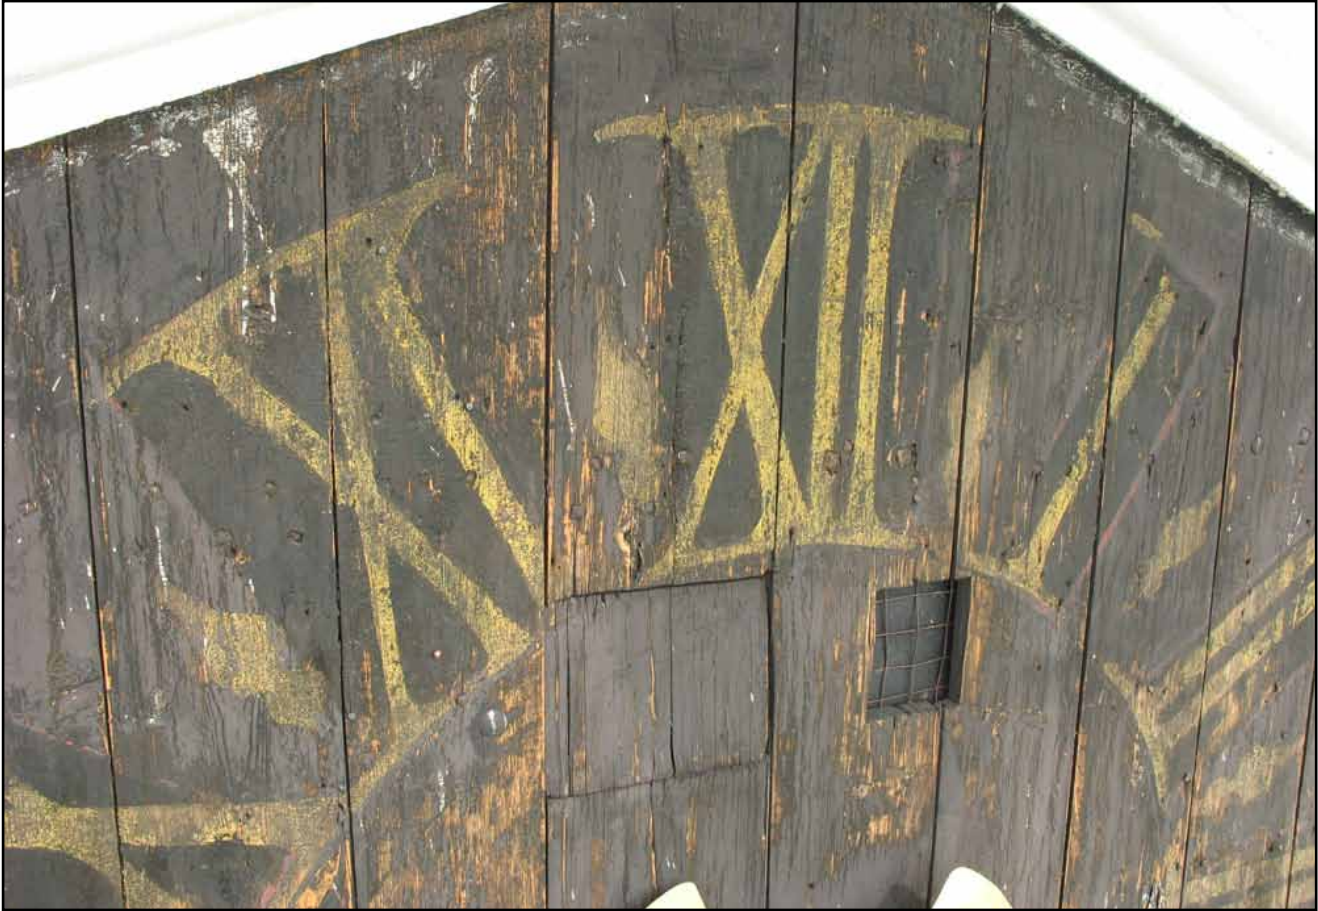
De ursprungliga siffrorna var målade direkt på urtavlor av trä, på västra tavlan var de mycket välbevarade. De målades ej över utan ströks med linolja (Wibo linoljeemulsion) före plåtsiffrorna återmonterades. Dock fick dekorationerna mellan siffrorna därmed övermålas. Nedan till vänster utbytta panelbrädor på västra urtavlan.

pigmentering av kimrök. Fyra skadade brädor på västra urtavlan byttes mot nya som fästes med befintlig smidd spik. I övrigt gjordes ett par illusningar. Ommålning skedde med svart linoljefärg och siffrorna omförgylldes.
