Manbyggnaden på gården Fråstorps 1:7

Antikvarisk medverkan i samband med fasadrestaurering
Haurida socken i Aneby kommun,
Jönköpings län

Byggnadsvårdsrapport 2013:25
JÖNKÖPINGS LÄNS MUSEUM

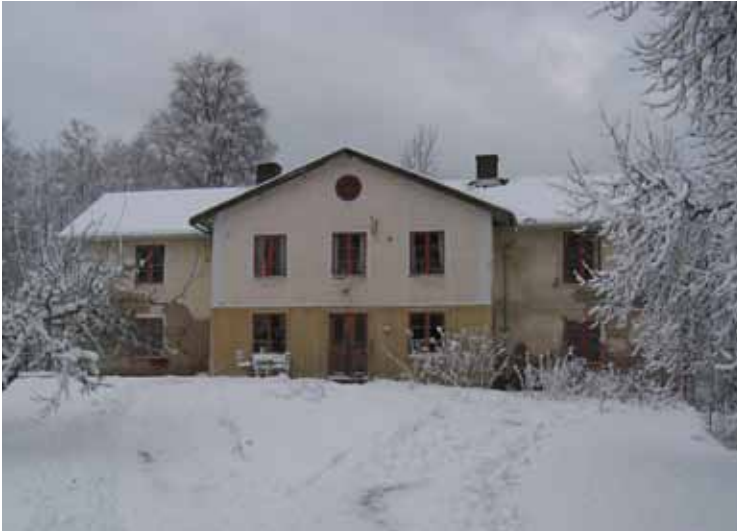
Manbyggnaden på gården Fråstorp 1:7 före fasadarbetena, vid besiktning 2005.
Foto: Britt-Marie Börjesgård.

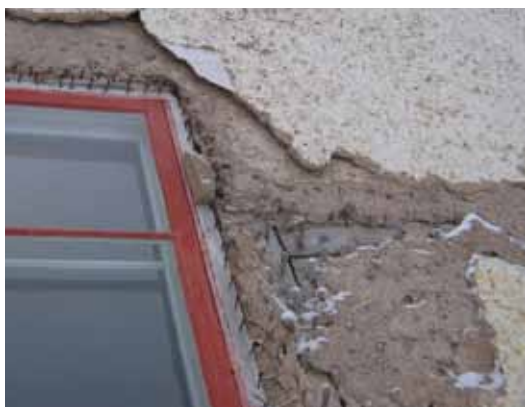
Spår av en trolig äldre fönsteröppning i bottenvåningen.

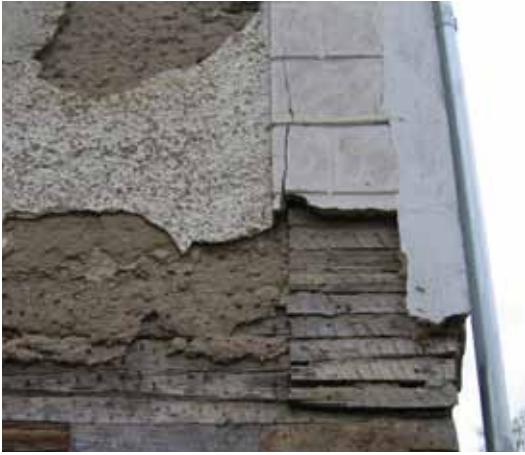
Fasadputsens har en underbyggnad av s k pligg i trä. Hörnkedjorna är dock uppbyggda med liggande eller diagonala ribbor, s k spräckpanel.

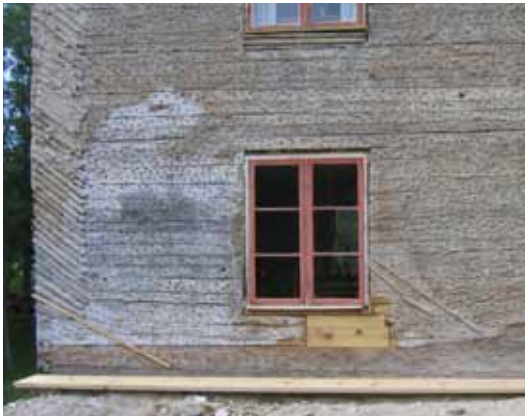
Den norra delen av huvudfasaden efter nedknackning av putsen. Vid tillfället har lagningar i timmerstommen vidtagits liksom kompletteringar av träpligg och spräckpanel. Här syns även den nya fotbrädan.

kunde lagas genom s k halvsulning, där den skadade timmerytan ersattes med friskt furuvirke. Lagningarna spikades med trådspik. Putsens befintliga underbyggnad bibehölls och kompletterades där den var bristfällig och skadad samt i de lagade partierna. Ny pligg täljdes fram för hand och spräckpanelen späntades.

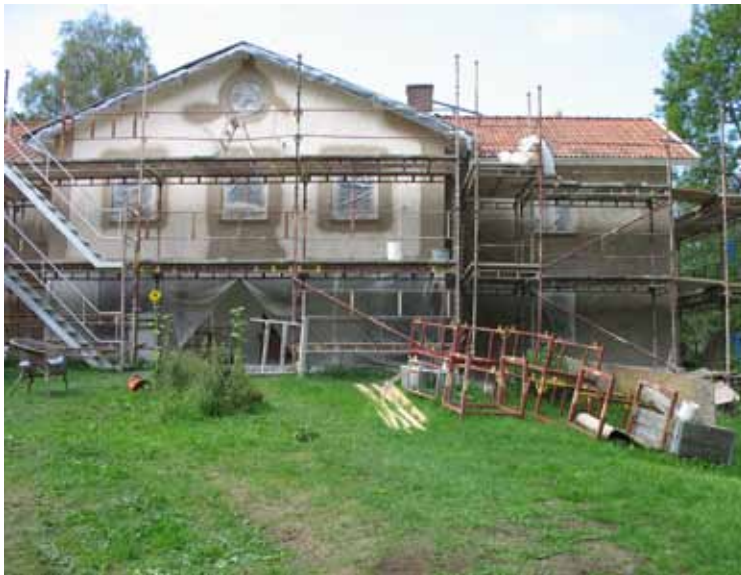
I huvudfasaden kunde ett större parti av den äldre putsen bevaras.

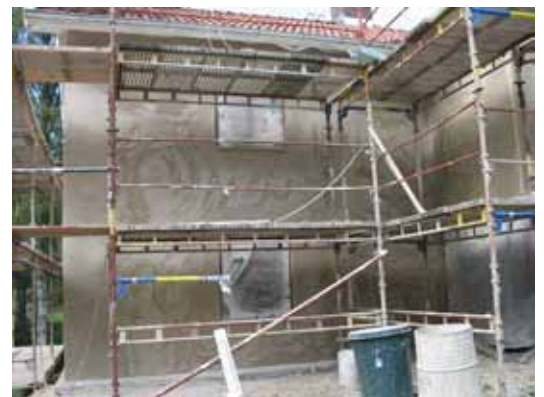
Fasaden efter att utstockningen slagits på.

hållandet K 1:3 med 0-4 mm:s ballast. Putsen slogs på för hand; först utstockningen vars yta drogs av med mursleven. Hörnkedjor och foder, som lades ut i liv med utstockning, slätskurades samt markerades med en ristning i putsytan. Ett prov gjordes på ytputsens struktur, med två olika grovlekar hos spritstenen, dels i 3-6 mm, dels 6-8 mm. En blandning med fraktionerna 2-8 valdes. Till spritsten användes rundkornig natursingel. Putsdekoren mellan och över fönstren är skapade genom träschabloner som hölls mot utstockningen vid påslaget av ytputsen.

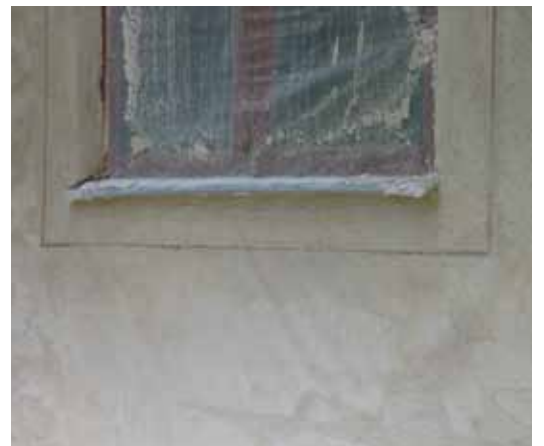
De slätputsade fönsteromfattningarna avgränsades med en ristning i putsytan.

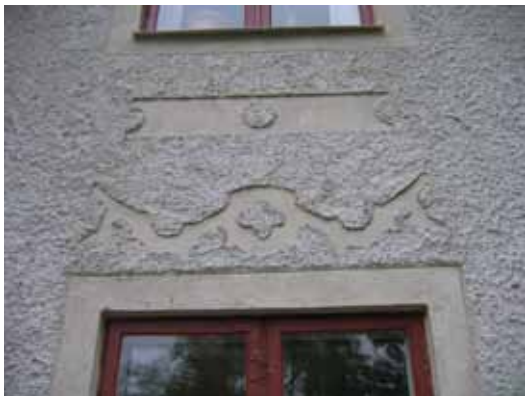
Fasaddekoren rekonstruerades med hjälp av träschabloner i den nya ytputsen.

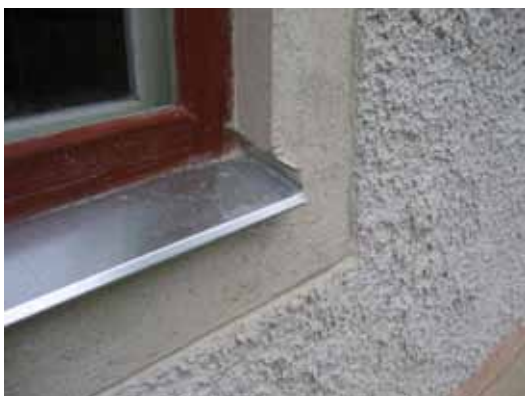
Samtliga fönsterbleck ersattes med nya i galvad plåt. De utfördes med de äldre som förlaga med undantag av en sentida sk puts kant vid gavlarna.

Till samtliga fönster gjordes nya fönsterbleck av gavlaniserad plåt. Tidigare fanns både dropplistor av trä och fönsterbleck. De äldre fönsterblecken kopierades vad gäller den knäckta framkanten. Bleckens gavlar drogs upp något och försågs med en sentida sk puts kant.

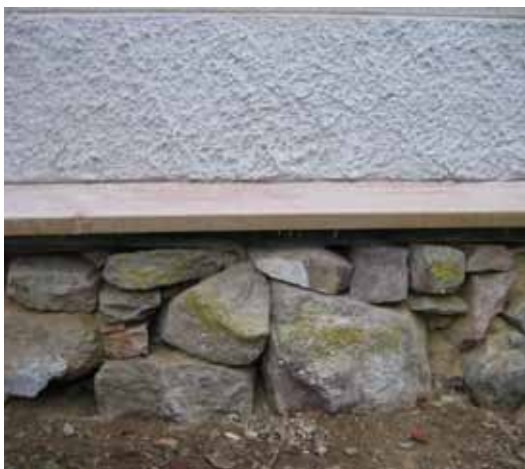
Putsfasaden avslutades nedåt med en ny fotbräda i trä.

En ny fotbräda av trä gjordes längst ned på fasaden för att täcka den utskjutande stengrunden. Någon motsvarande vattlist hade tidigare saknats varför en förlaga för den nya listen inte fanns. Fotbrädan tillverkades av hyvlad kärnfuru och gavs ett utförande med avfasad framkant.

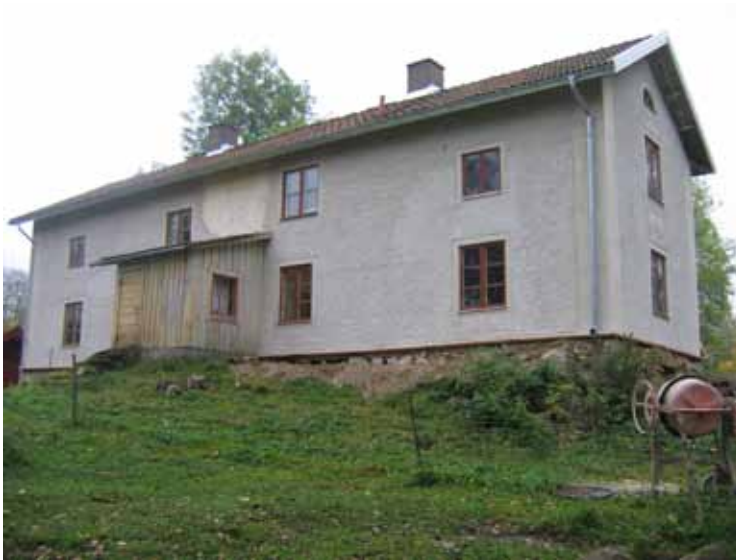
Byggnaden från nordost efter avslutad putsentreprenad 2006. Notera det sparade putspartiet över köksförstugan och att putsfasadens ockragula färgsättning finns även bevarad på kökförstugan.
