# Flisby kyrka

Antikvarisk medverkan i samband med  
uppförande av läktarunderbyggnad samt  
tillgänglighetsanpassning  
Flisby socken i Nässjö kommun,  
Jönköpings län, Linköpings stift

Byggnadsvårdsrapport 2013:38  
JÖNKÖPINGS LÄNS MUSEUM

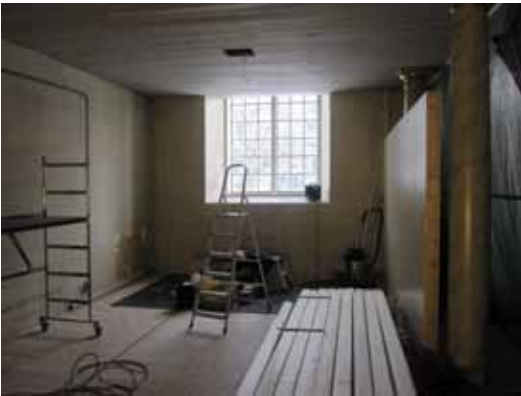
Läktarunderbyggnaden under uppförandet. Fönstret i fonden har återupptagits.

Samlingsrummet förlades till den östra delen. För att ge rummet tillgång till mer dagsljus och i viss mån förstärka rymligheten, togs det på 1920-talet igensatta fönstret åter upp. Rummet i övrigt erhöll en lugn och sakral stämning med tydlig förankring till kyrkorummet i övrigt genom att bibehålla de putsade ytterväggarna, det mönsterlagade furugolvets och läktarens äldre brädtak. Den nya innerväggen kläddes med slät panel. Färgsättningen gick i en varmt bruten vit ton och ljust grått. Kulören på golvet brunröda färgerna återkommer i glaspartiernas stålramar i en något mörkare nyans.

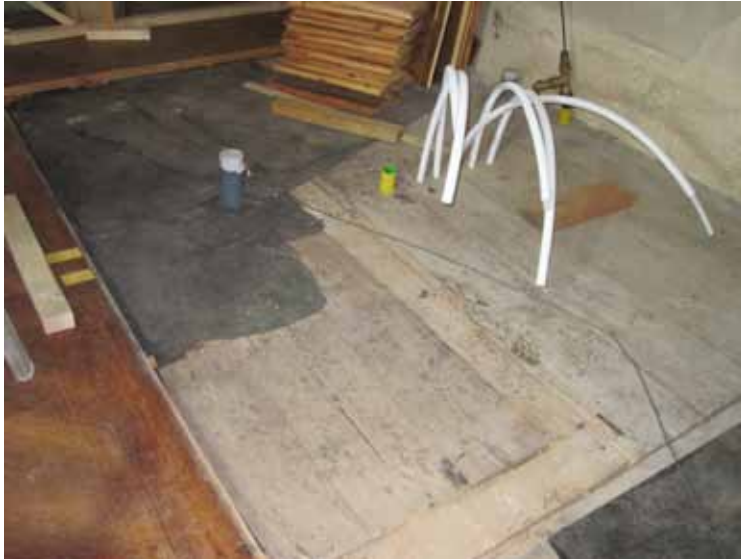
Delar av det ursprungliga brädgolvet blottades vid ombyggnaden. Det består av breda såpskurade brädor.

Det fernissade brädgolvet bibehölls under hela läktaren med undantag för ytan för städskrubben och toaletten, där det bröts upp. Under brädgolvet fanns ett äldre plankgolv, sannolikt kyrkorummets ursprungliga golv. Ett flertal genomföringar för avlopp och el fick göra i detta golv. En inspektionslucka togs upp i golvet strax utanför städskubben.

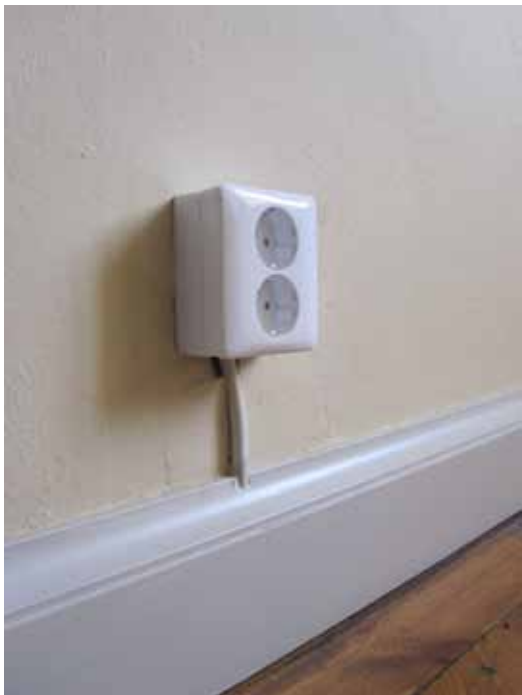
Ny golvlist med utrymme för kabeldragning enligt arkitektens ritningar.

De nya rummen försågs med elradiatorer. Elkabel till radiatorer, belysning och uttag förlades helt dold i befintligt ledningsschakt i golvet under mittgång samt infrästa bakom den nya golvlisten.

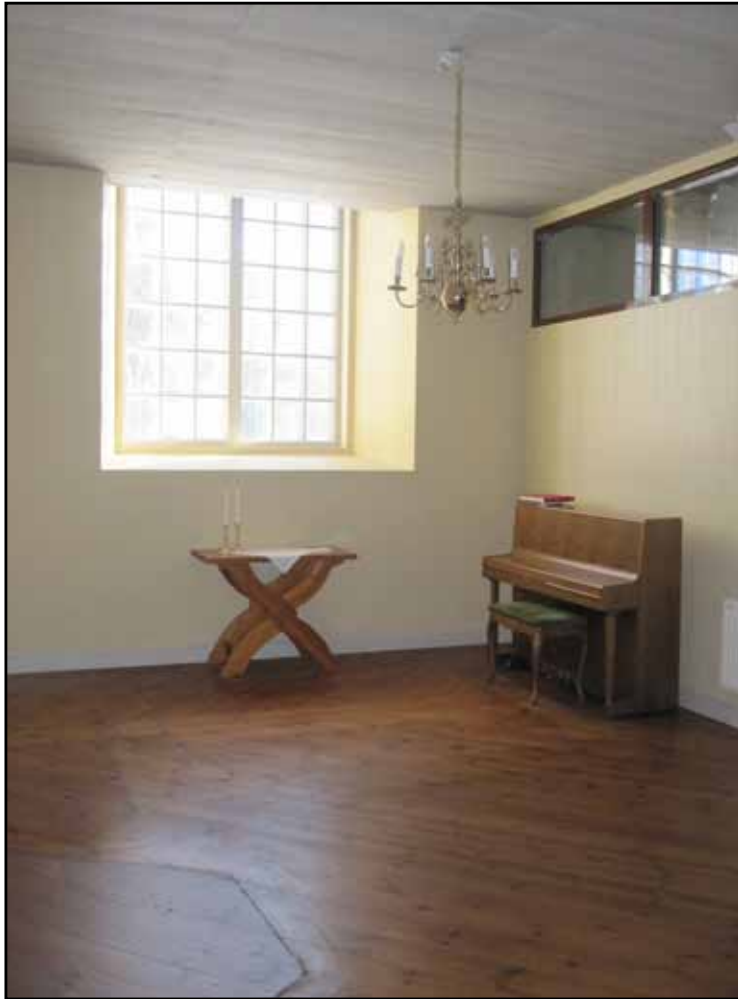
Ovan: Det nyupptagna fönstret har kompletterats med en innerbåge och målats.  
Till vänster: Den nya lillkyrkan innan den möblerats.

Till det återupptagna fönstret i den östra långhusväggen nyttillverkades innanfönster på snickeriverkstad (Snickeri Linden, Målilla) med befintliga innanfönster som förlaga. Den hyvlade panelen till innerväggen samt golvlisterna beställdes på Ekenäs hyvleri.

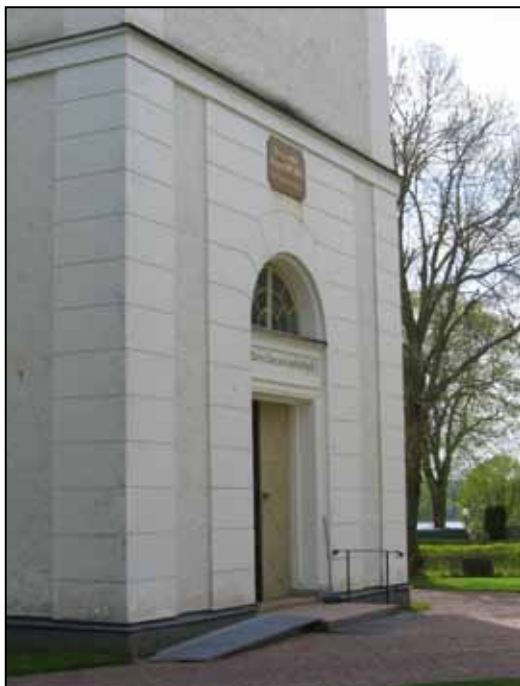
Nedan till höger: Ingången har erhållit förbättrad tillgänglighet genom släntningen.

Kyrkans huvudentré åt norr, som hade en aluminiumramp, försågs nu med en mer permanent och gestaltningsmässigt välanpassad lösning, för personer med funktionsnedsättning. Denna uppnåddes genom en höjning av kringliggande markytor så att de kom att hamna i nivå med trappstenens övre kant samt därifrån erhålla en svag sluttning på ca 1:12.

Trappsteningen hade först flyttats upp i nivå med den befintliga stentröskeln. Utfyllnaden gjordes med välpackad grus som täcktes med ett tunt lager naturgrus av samma sort som på kyrkogårdens grusytor. För att skydda tornets fasad från markfukt placerades en dräneringsskiva mot sockeln. Smidesracket på fasaden togs bort och infästningshålerna lagades med kalkbruk.

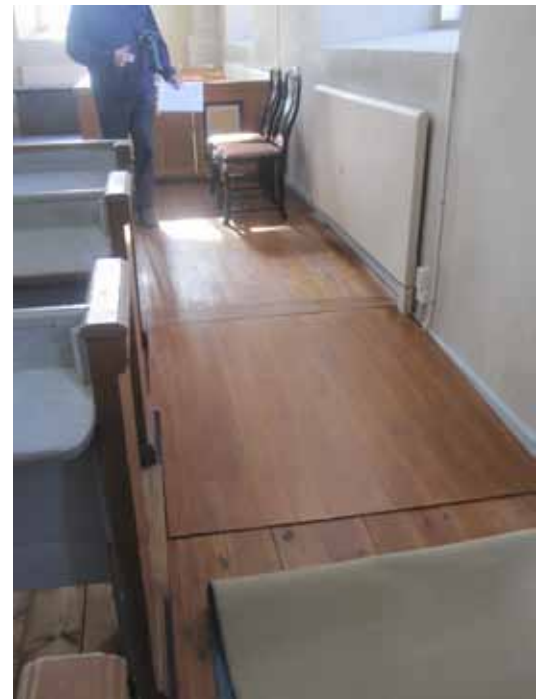
Den nyuppförda rampen till koret.

Koret i kyrkorummet har en högre golvnivå än långhuset. För att ordna en ändamålsenlig ramp som tar upp denna nivåskillnad byggdes en flack ramp i den västra sidogången mot koret. Rampens golvyta gjordes av brädor snarlika de i koret. Rampens golvyta behandlades så att den överensstämmer med övriga golvs behandling, d.v.s. brun kulör och fernissad yta.
