Dannäs kyrka

Antikvarisk medverkan i samband med
fasadrenovering

Dannäs socken i Värnamo kommun
Jönköpings län, Växjö stift

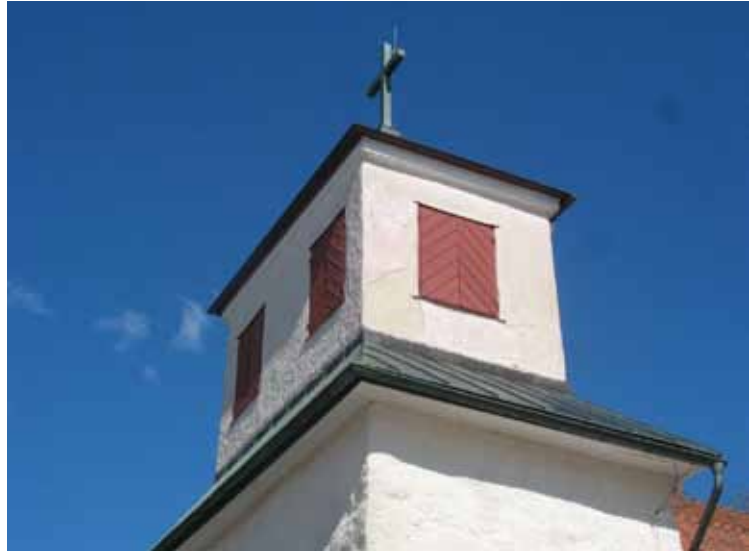
Putsskador på den reveterade lanterninen.

Dannäs kyrka har spritputsade fasader med slättrivna fönsteromfattningar. Närmast mark är sockeln frilagd. Grunden är försedd med stälventiler samt därovan ett i putsen utfräst spår, sannolikt för att minimera fuktvandring. Tornets lanternin har en stomme av trä med revetering, denna uppvisar flera skador och putssläpp. I övrigt rör det sig, på kyrkan, om sprickor i fönstervalv och en större spricka på norra fasaden. Fasaderna är kalkputsade med enstaka äldre KC-lagningar, avfärgningen är varmvit med kalkfärg. Fönsterbänkarna är gjutna i cement, troligen 1888 och målade med KC-färg respektive silikatfärg. Dessa har mindre sprickor. Fönsterbågarna från 1942 är målade med rödbrun linoljefärg. Portarna är oljade. Ovanför tornportalen sitter en inskriptionstavla i kalksten med bortvittrad förgyllning. Kyrkans tak är täckt med enkupigt lertegel från 1998. Torntaket är täckt med kopparplåt. Åskledarinfästningen är lös. Takfötterna är målade i vit linoljefärg förutom på lanterninen där kulören är brunröd.

Lös puts knackades bort och därefter gjordes en försiktig blästring av fasaderna. Skador lagades med hydrauliskt kalkbruk. Nya putsytter byggdes upp på delar av lanterninen med inblandning av spritsten i dimensioner motsvarande befintligt. Putsen avfärgades med Weber Kalkfärg våt, vilken svarar mot tidigare använd färg. Även samma kulör användes, nr 9130 (306 A hos Serponit Kulturfärg). Fönsterbänkarna filtades över med cementbruk för att laga gamla sprickor. Det bedömdes inte som nödvändigt med en avfärgning på dessa ytor eftersom brukets kulör svarar mot den tidigare färgen. Takfötterna på tornet ommålades med linoljefärg i befintliga kulörer. Fönsterbågarna bättringsmålades med linoljefärg i befintlig kulör. Portarna oljades. Smidesracket vid norra korporten borstades och behandlades med mönja och svart linoljefärg. Inskriptionstavlans över tornportalen omförgylldes. Torntaket åskledare gavs nya infästningar.

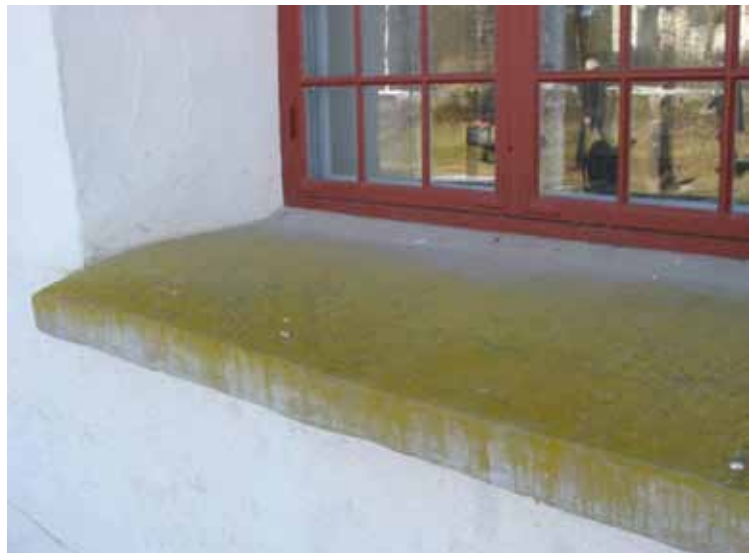
Solbänkar i cement med sprickor och påväxt.

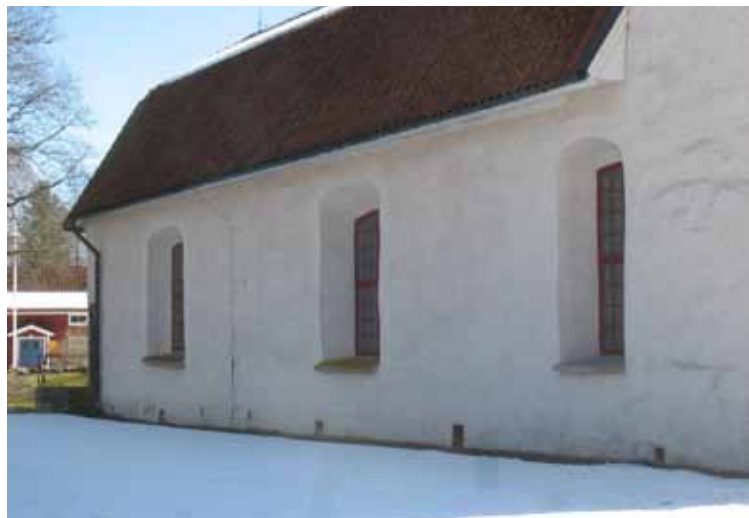
Nordfasaden före renovering.

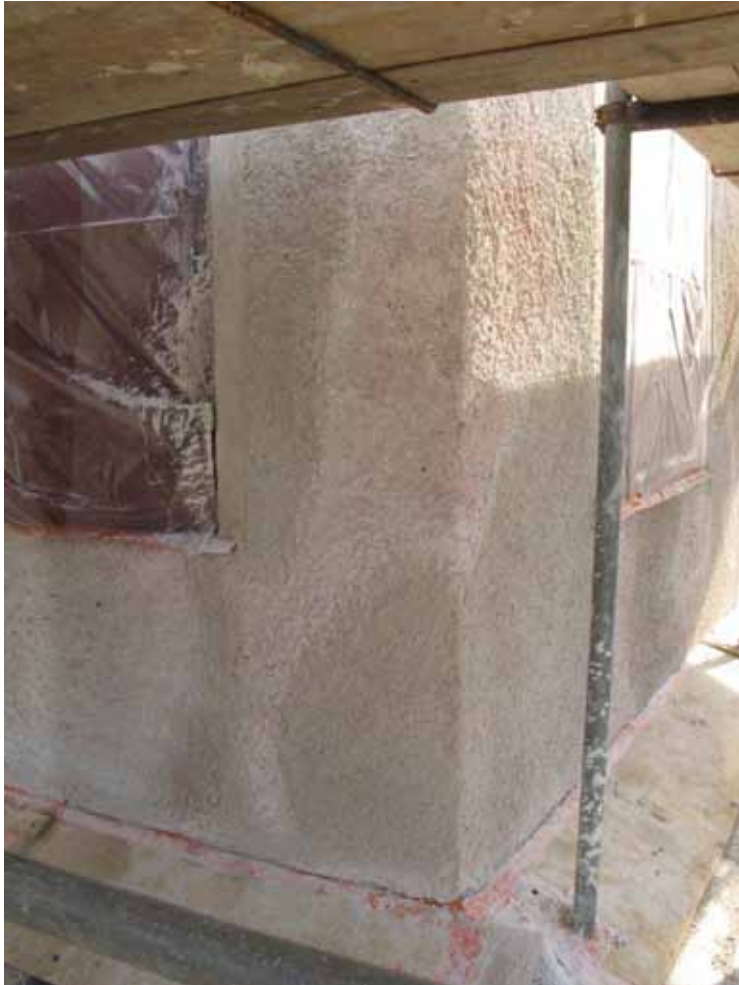
Putslagning pågår på lanterninens sydvästra hörn.

På lanterninens sydvästra hörn noterades spår av vad som tycktes vara ett skikt med rosa kalkfärg. Rester av tjära på oputs indikerar att takfötterna en gång i tiden varit tjärade.

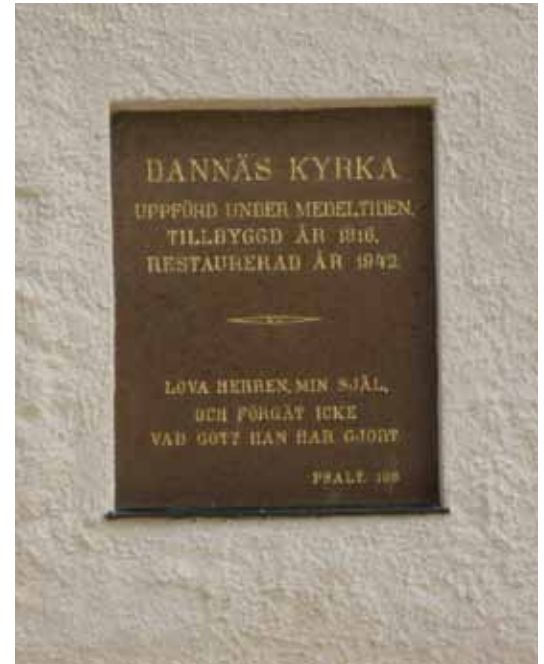
Inskriptionstavlan från 1942 omförgylld.

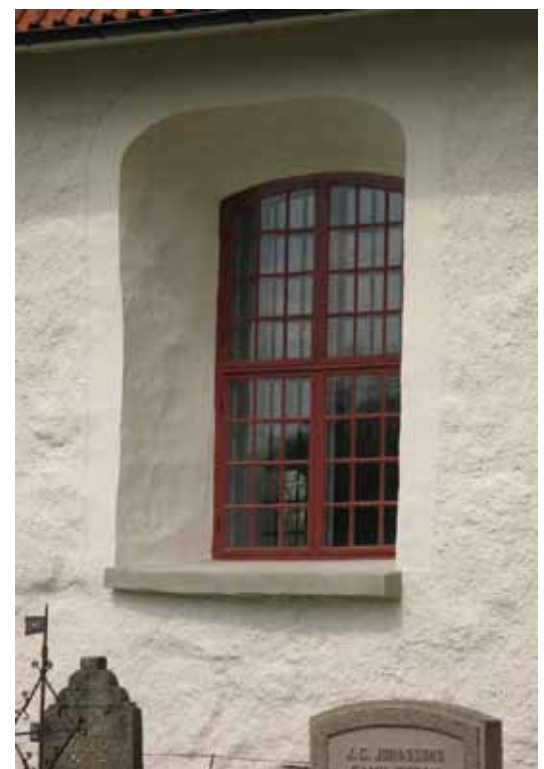
Bättringsmålade fönster och omfiltade solbänkar.
