Antikvarisk kontroll

Sionskapellet i Sommen

Utvändig och invändig restaurering

Säby socken i Tranås kommun

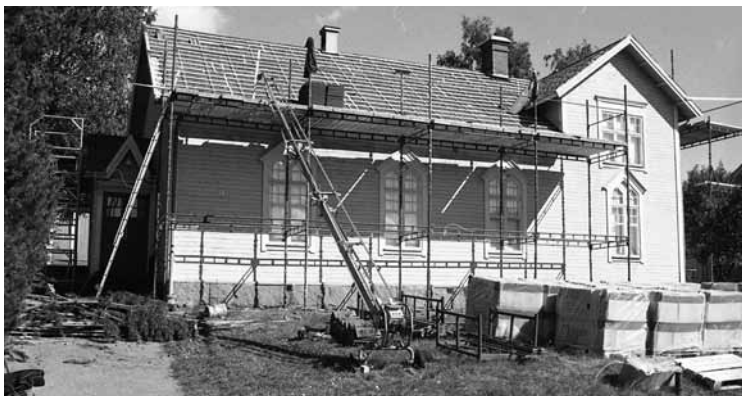
Pågående takomläggning.

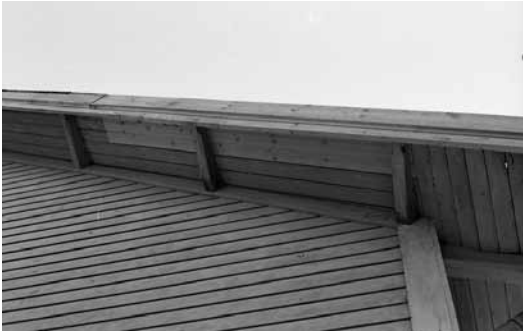
Ny bräda i takfoten samt lagning av vindskivan

Vindskivorna kontrollerades, rötskadade delar byttes till nya av kärnvirke. Vindskivorna utformades lika original, med två brädor som låg omlott med en hållkällist i mötet mellan de två brädorna. Skador i takfoten på östra gaveln lagades samt taktassar och övriga snickeridetaler kontrollerades och åtgärdades efter behov. All bärläkt byttes och kompletterande ströläkt sattes på några ställen samt enstaka taktassar byttes. De nya snickeridetaljerna grundmålades med linoljefärg, färdigtrykningen skedde sedan i följande etapp i samband med fasadmålningen. Takstegen av järn åtgärdades, den mönjades och ny infästning monterades under nockpannorna.

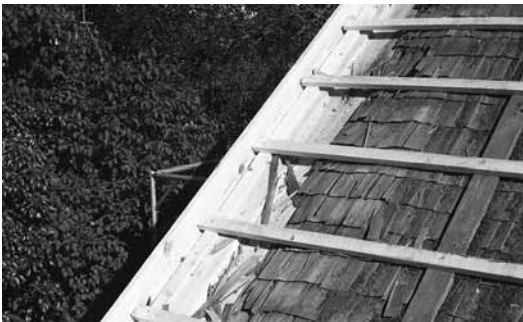
Det var enstaka skador i takbotten, här i takfallet över entrén.

Bärläkten byttes, merparten av ströläkten behövde inte bytas.

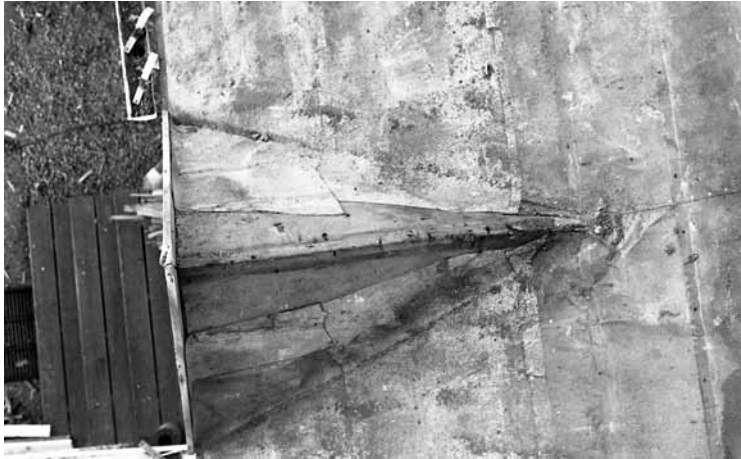
Förstukvistens tak, när cementpannorna är borttagna, fotograferat uppifrån.

Kupa över entrén var vid tiden täckt med cementpannor. Denna takyta plättäcktes eftersom det har en så litet yta och därmed svårt att få en bra tegeltäckning och som dessutom inte egentligen är synlig från mark.

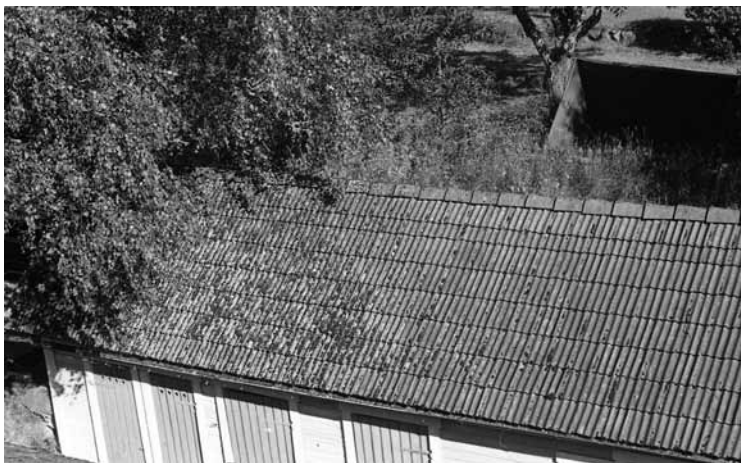
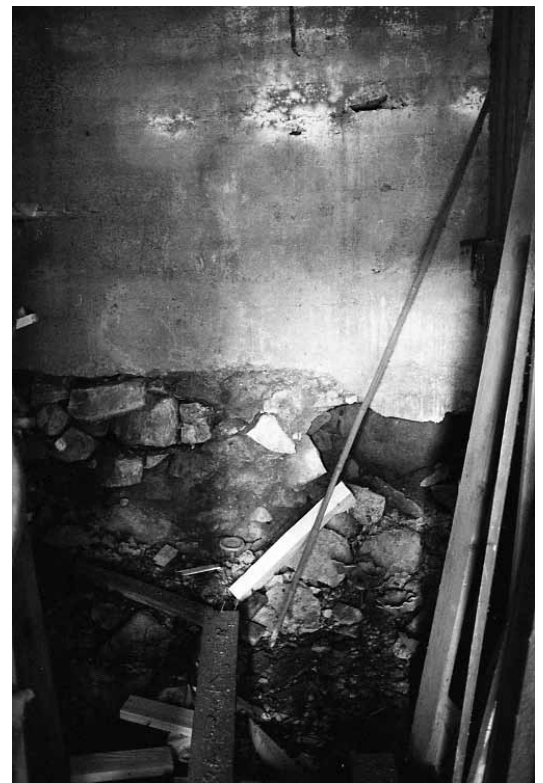
Då uthuset är byggt i en sluttning var det problem med fukt i bakmuren. På vissa ställen var muren kraftigt urlakad och behövde muras om. För att förhindra fortsatt skada rensades viss vegetation på uthusets baksida mot granntomten bort och jord mot muren grävdes bort. Detta arbete utfördes av hembygdsföreningen.

Nedan muren i uthuset före åtgärd.
Till vänster översiktsbild före åtgärd.

Uthusets bakmur åtgärdades. Ursprungligen var det sagt att detta arbete skulle utföras av hembygdsföreningen, men bedömdes vara för komplicerat. Gullex (cement) nyttjades för lagningen i botten, detta var tekniskt befogat för att få stenarna att hålla, enligt entreprenören, i övrigt nyttjades kalkbruk.

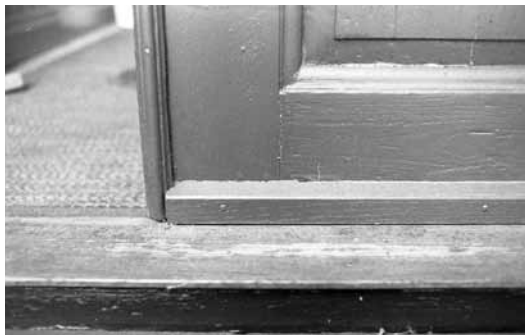
Entrédörren med den nya listen som monterades på högra dörrbladet för att förhindra vatteninträning.

En dropplist monterades på den högra av entrédörrarna för att undvika vatteninträngning. I samband med detta avlägsnades den yttre lilla sparkplåten på tröskeln.

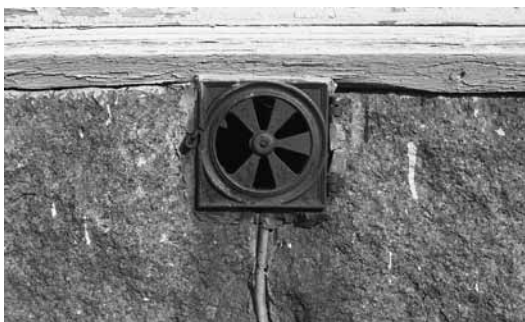
En av de skadade ventilerna och fogen med den ursprungliga utformningen.

Utramlade och skadade fogar i stenfoten, fogades om med kalkbruk. Ventilerna stålborstades och målades. Två trasiga ventiler på byggnadens baksida byttes.

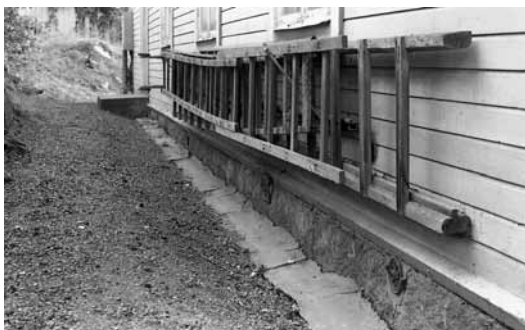
Baksidan före åtgärd.

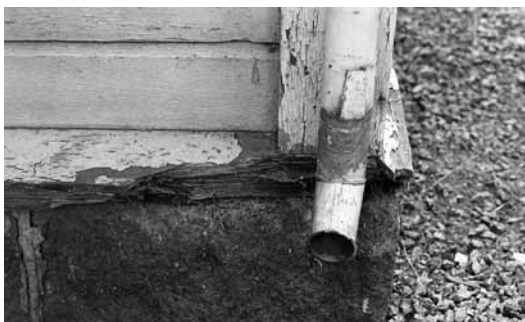
Detalj rötskada på fotbrädan.

Smärre skador ilagades, framförallt på fotbrädan mot hörnen. Entrédörrarna lagades, de påspikade masonitskivorna avlägsnades och de spruckna speglarna drevs ihop och limmades.

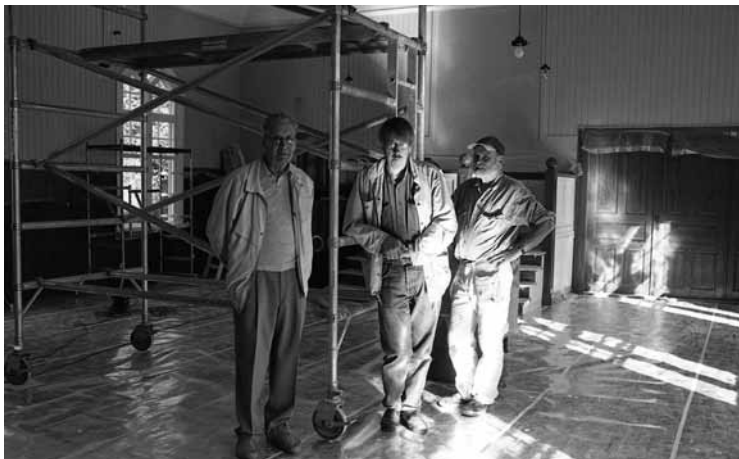
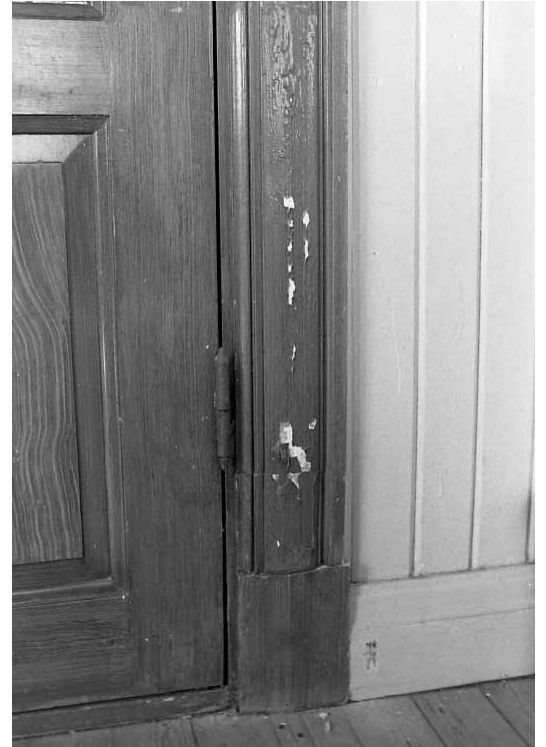
Invändigt hade byggnaden inte målats om sedan mitten av 1950-talet enligt uppgift från församlingen, färgen hade skador och var bitvis krackelerad. I köket behövdes spismuren renoveras och kakelugnen i vaktmästarbostaden var i behov av omsättning.

Målningen var flagad och krackelerad, detalj dörrpost i stora salen in mot köket. Till vänster salen innan åtgärd.

I stora salen målades tak och väggarna över bröstpanel om. Ytorna skrapades, tvättades, bättrades, spacklades, målades med slipstrykning och färdigstrykning. Väggarnas gråa kulör är bruten med grön umbra. Fönsterfoder målades om i vitt, något knäckt med grön umbra samt lite guldockra. Taket bröts på samma sätt som fönstren. Bröstpanelen, dörrar och bänkar bättrades. I de partier av dörrarna som behövde spacklas om, utfördes detta lika original med linoljespackel, fabrikat Dickurbys. Boseringen ströks med glanstal 40. Muren sandspacklades och ströks med limfärg pigmenterad med kimrök. Podiets skrank målades lika befintligt i gul kulör. Det laserade golvet bevarades, enstaka smärre bättringar utfördes.

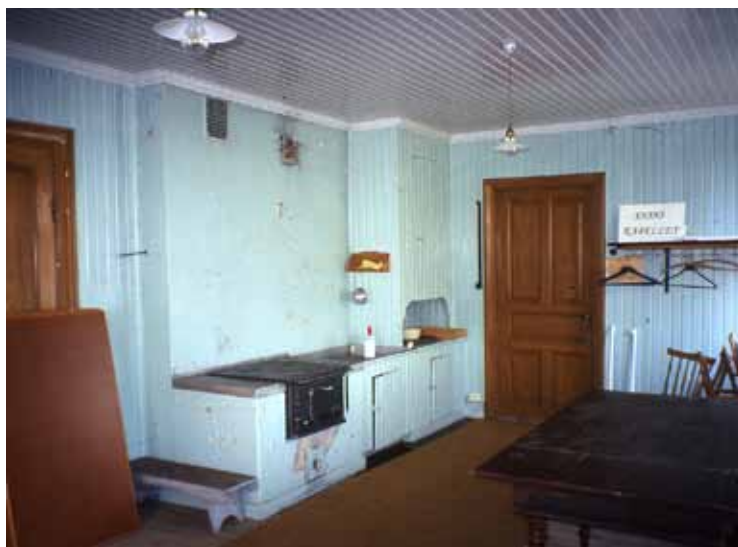
Köket före åtgärd.

Köket, muren vid spisen skrapades, sandspacklades och målades om i kulör lika befintligt. Väggar och tak behandlades på samma sätt som stora salen. Rummet målades i befintlig kulör, taket vitt och väggen i en svag grön kulör, brutna med zinkgrönt, guldocker och grön umbra. De ådringsmålade dörrarna har bättrats.

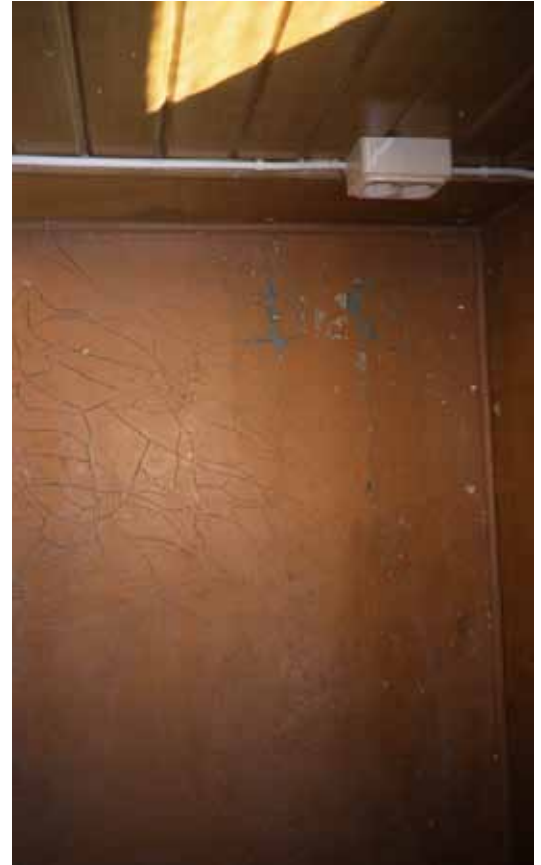
Golvet i köket i vaktmästarbostaden är belagt med en korkmatta som sedan har målats. Fernissan har bidragit till att ytan har sprickor.

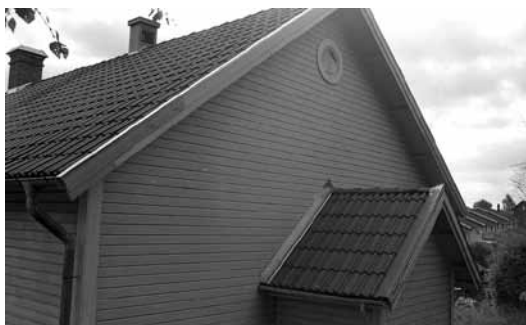
Nya stormplåtar och sattes på taket och på förstukvis-
ten.

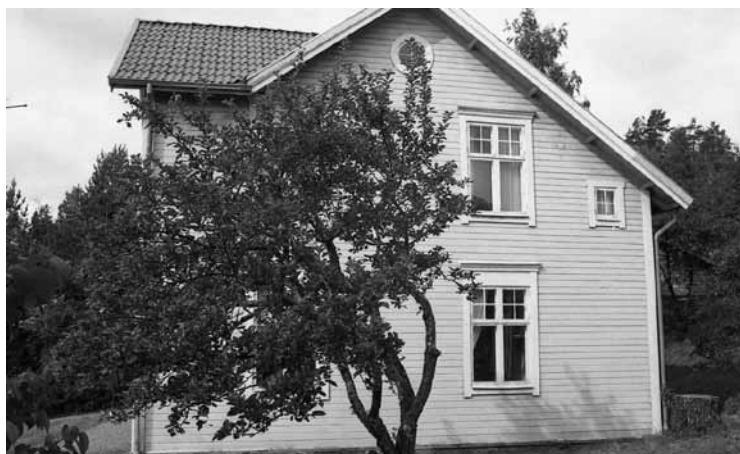
Byggnaden från öster, delar av vindskivan är bytt.

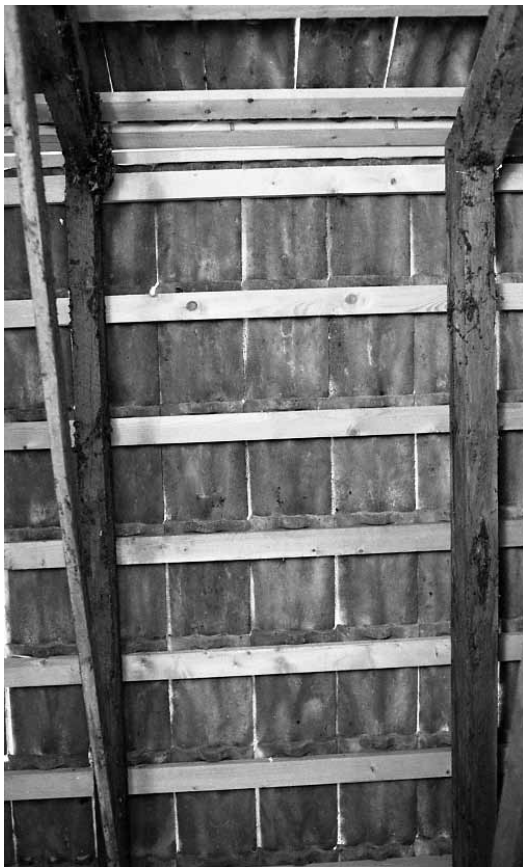
Uthusets tak ligger på öppen läkt. Bärläkten byttes genomgående.

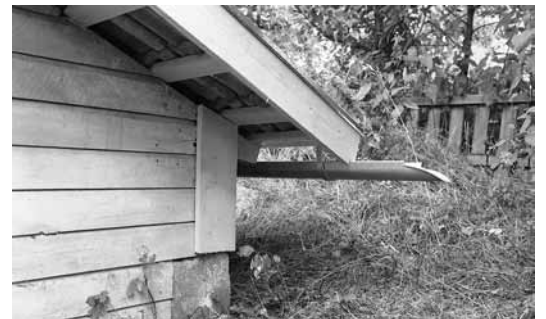
Uthuset efter åtgärd, ny bärläkt och hängränna monterad.

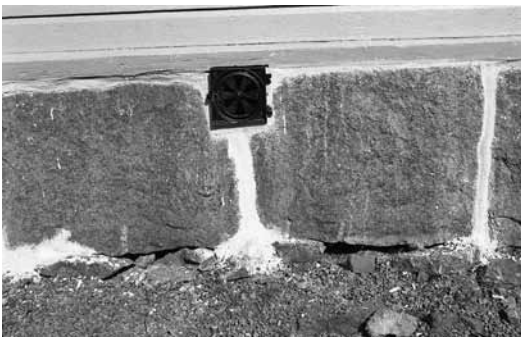
Anmärkning lämnades också på fogarna i sockeln. Vid samma slutbesiktning noterades att infärgning av fogarna skulle göras, genom en kalkavfärgning, under hösten. Påföljande vår i samband med genomgången inför kommande arbeten noterades att bruket i flera av fogarna inte hade karbonatiserat, utan noterades att bruket var sprött och vittrade på flera ställen. Konstaterades också att fogarna inte hade färgats in i enlighet med den överenskommelse som träffades vid slutbesiktningen i september 2000, det vill säga att fogarna skulle infärgas med en kalkavfärgning, utan att en tätare färg hade använts. Dessutom var kulören något för grå i relation till den ursprungliga mera gulbruna kulören. Anmärkning lämnades också avseende fogens utseende, då den ursprungligen hade varit struken med en markerad vulst. Fogarna knackades ned och fogades om, då de hade påtagliga tekniska brister, utfördes detta som en garantiåtgärd. Den strukna vulsten blev dock inte lika skarp som den ursprungligen hade varit.

Fogarna var inte infärgade vid slutbesiktningen.

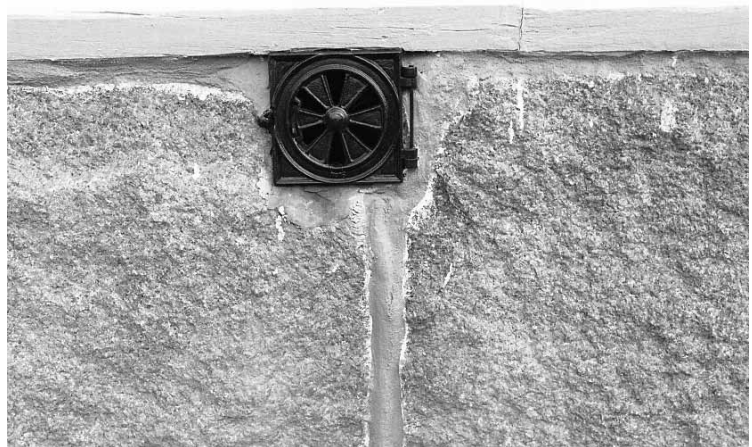
Garantiåtgärderna på fogarna åtgärdades i samband med arbeten 2001.

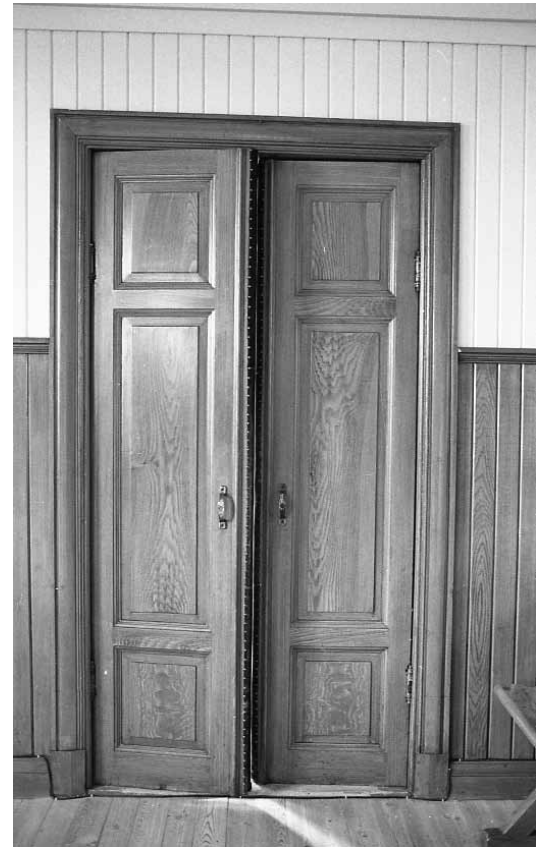
Entrédörrarna in till salen bättringsmålades.

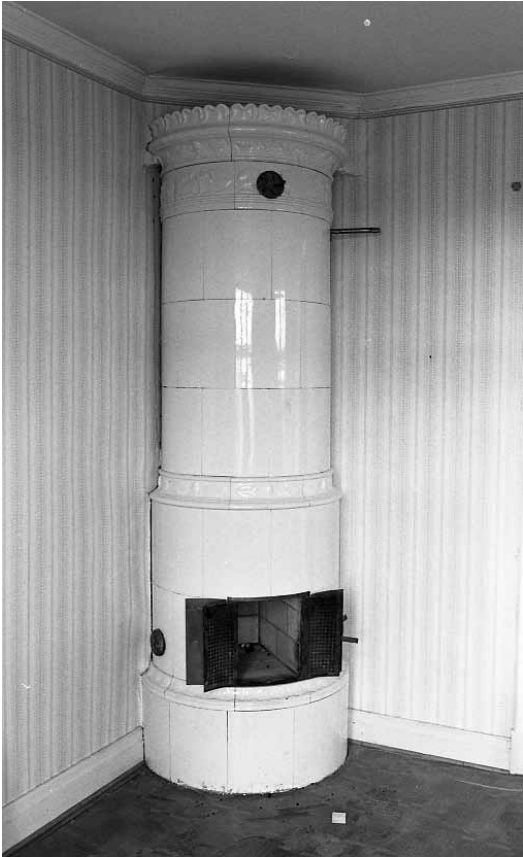
Under den tredje etappen sattes kakelugnen om och en liten skada i taket över kakelugnen lagades. Från slutbesiktningen okt 2001.
