Kulturhistorisk inventering av kyrkligt glasmåleri  
i Växjö stift, Jönköpings län

JÖNKÖPINGS LÄNS MUSEUM  
Byggnadsvårdsrapport 2005:6  
*Jonas Haas*

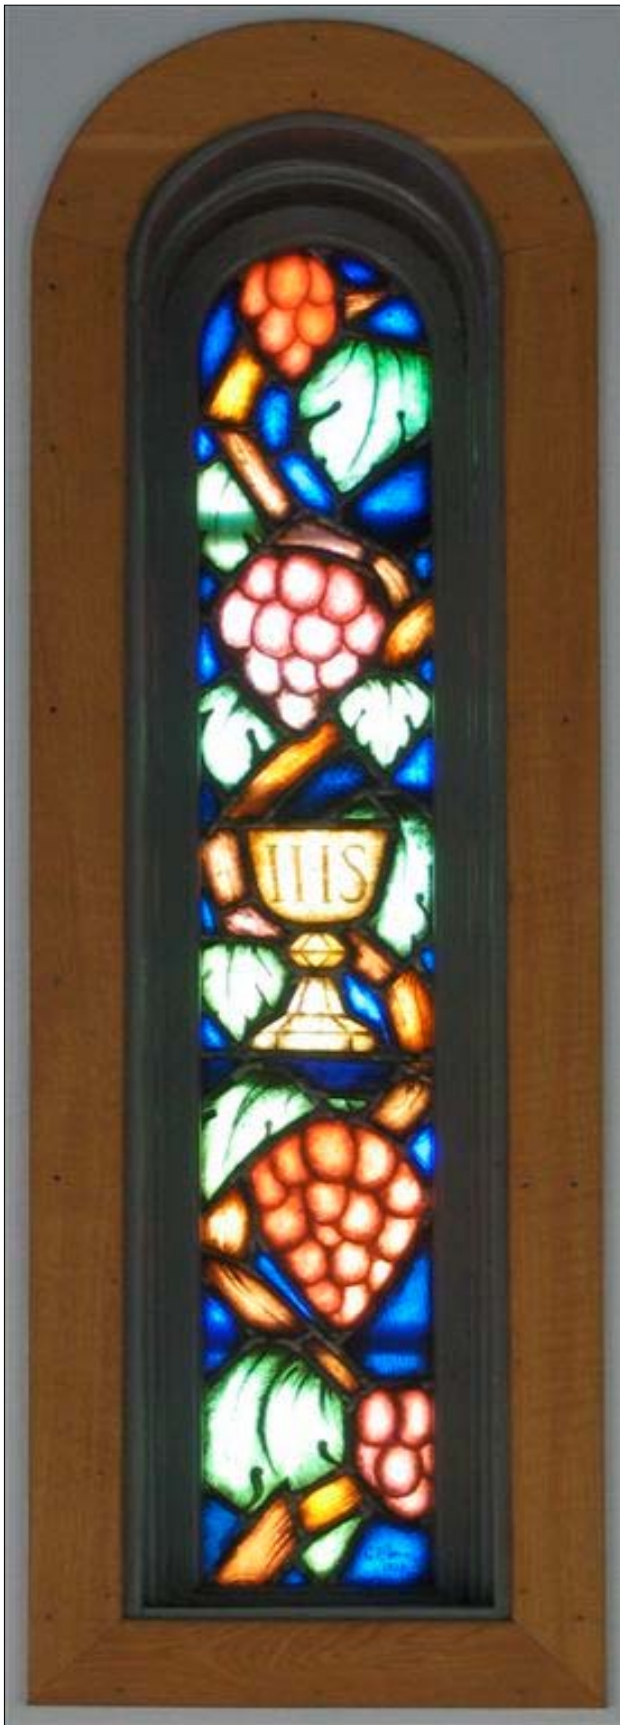
Fönstren är monterade i träbågar, blyspröjsade och uppdelade i tre sektioner (mittfönstret) respektive sex sektioner (sidofönstren, i likhet med kyrkans övriga fönster). Glaset är äkta munblåst antikglas, både genomfärgat och bemålade med svartlovsfärg för schatteringar och konturer. En del av den övre sektionens ram är sekundärt målad i hudfärg för att bättre sammansmälta med glasmålningen. Mittfönstret restaurerades senast 1998 av Glaskonst Winfried Baier och befinner sig idag i gott tillstånd. Inga åtgärder behövs vidtagas.

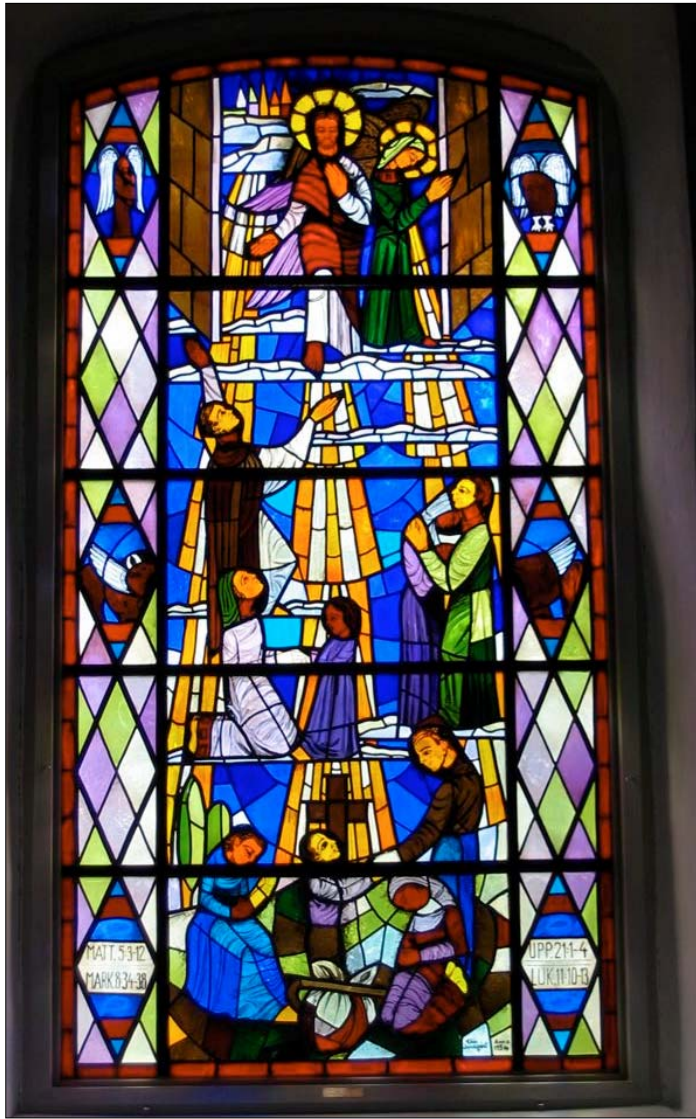
Blyinfattad glasmålning, med genomfärgat äkta munblåst antikglas, i träbåge. Utvändigt skyddsglas. Måleri med svartlods färg till konturer och schatteringar. Glasmålningen befinner sig i ett gott skick. Bortsett från en försiktig damning med dammvippa behöver tillsvidare inga andra åtgärder vidtagas.

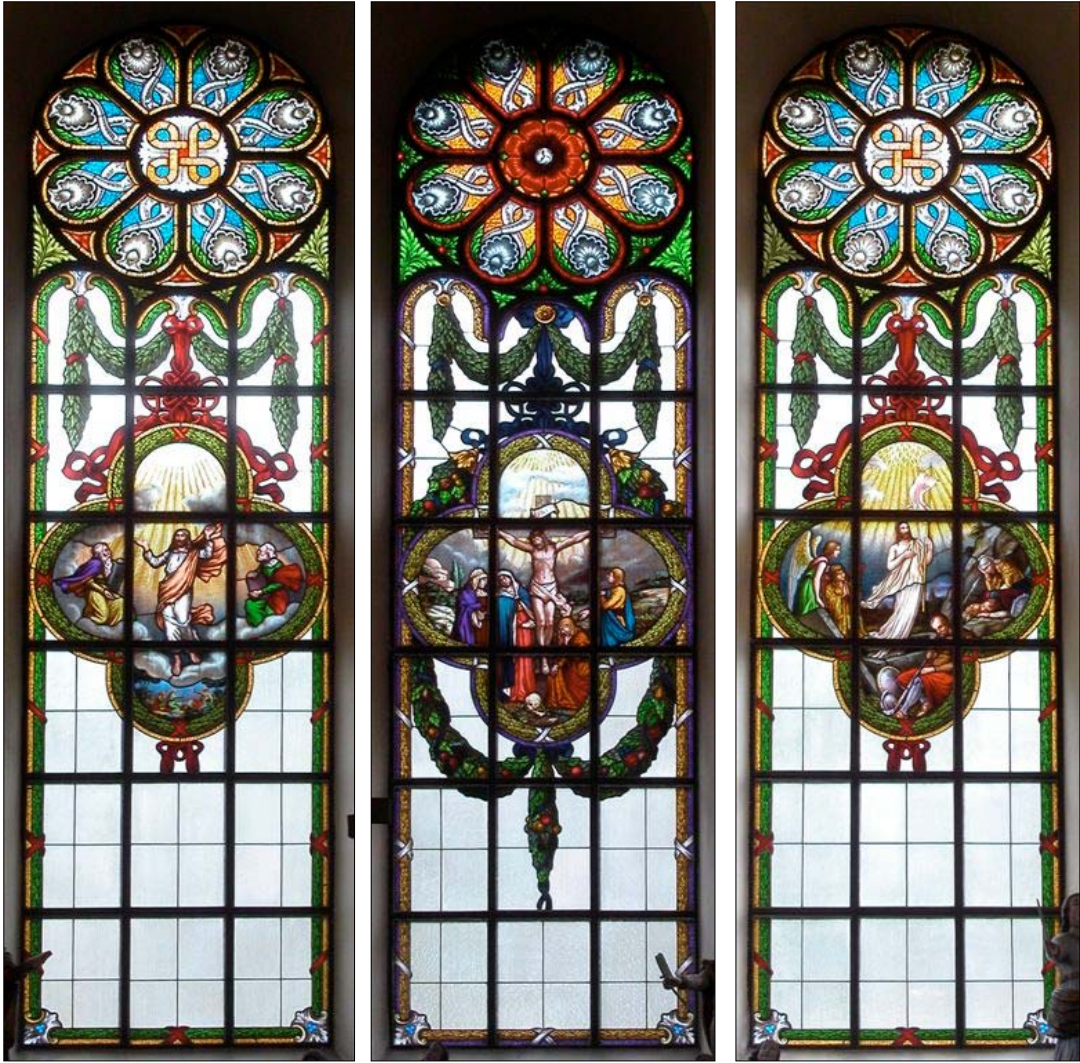
Samtliga tre fönster är utförda i samma teknik, blyinfattade med genomfärgat äkta munblåst antikglas. Måleri på glaset omfattar svartlods färg till konturer och schatteringar. Korfönstren är monterade i träbågar medan långhusfönstret sitter i en metallbåge. De båda korfönstren från 1941 är i ett gott tillstånd och inga åtgärder behöver för tillfället vidtagas. Lundquistfönstret från 1954 har delvis deformerade blyspröjs/blynät och rester av silikonfog finns på glasmålningens insida. Fönstret är i behov av översyn samt rengöring från damm och kondensränder mellan glasmålning och skyddsglas. Åtgärdsprogram bör upprättas.

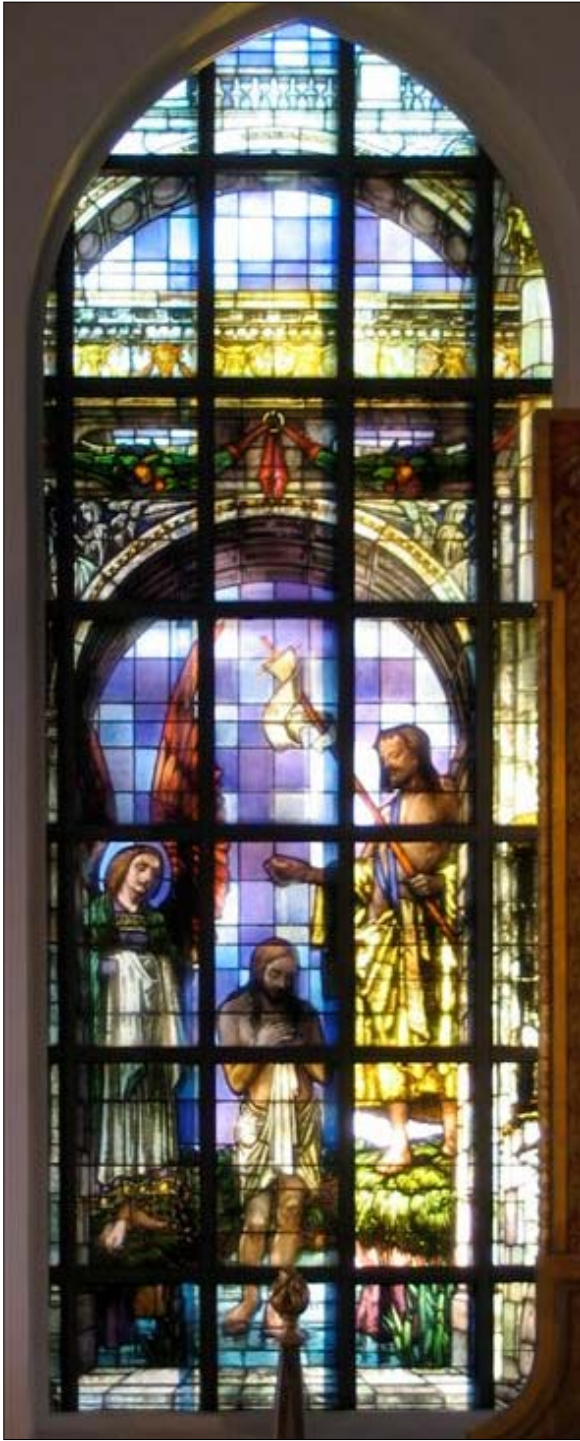
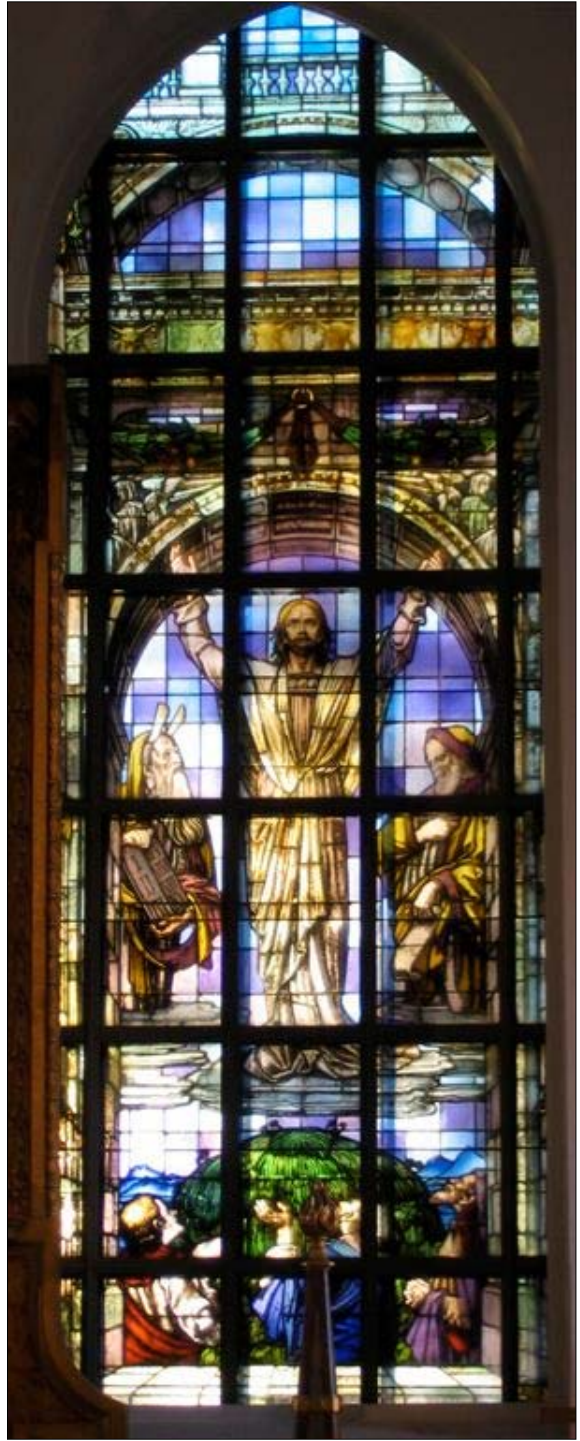
De fyra fönstren från 1906 är monterade i träbågar, fönstren är blyspröjsade och glaset är genomfärgade och bemålade med svartlods färg. Etsats överfångsglas förekommer också. Fönstren har stödjärn, fästade med koppartråd mot blynätet. Fönstren har även yttre skyddsfönster. Glaset är munblåst. Fönstren från 1937 är likaså infästa i träbågar och monterade i ett blynät. Glaset är antingen ett omålat vitt katedralglas, eller genomfärgat munblåst glas med svartlodsmåleri. Skadebilden på samtliga fönster bedöms som relativt allvarlig. Enstaka glas har skador på kontur- och svartlodsmåleri. Några glas omslutes inte längre av blyspröjs och de nedre partierna buktar bland annat på grund av blyspröjsens relativt kläna dimension och fönstrens tyngd. Vidare förekommer korrosion på blynät, felaktiga utbytesglas från tidigare renoveringar samt sprickor i blyspröjsen. Vissa skador bedöms vara i akut behov av åtgärder och bör åtgärdas snarast.

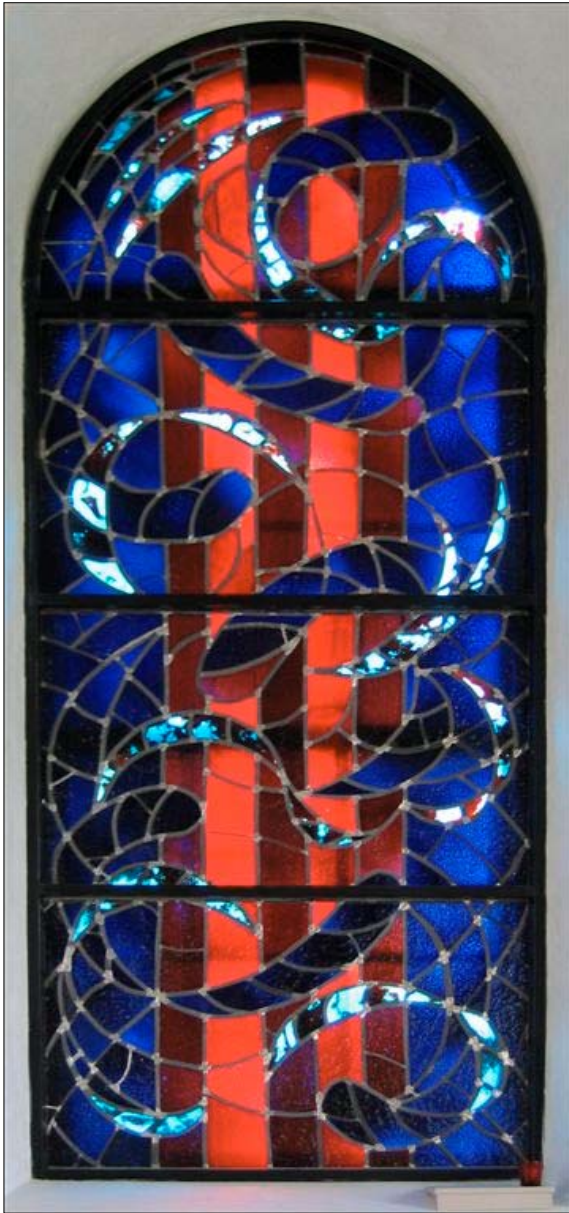
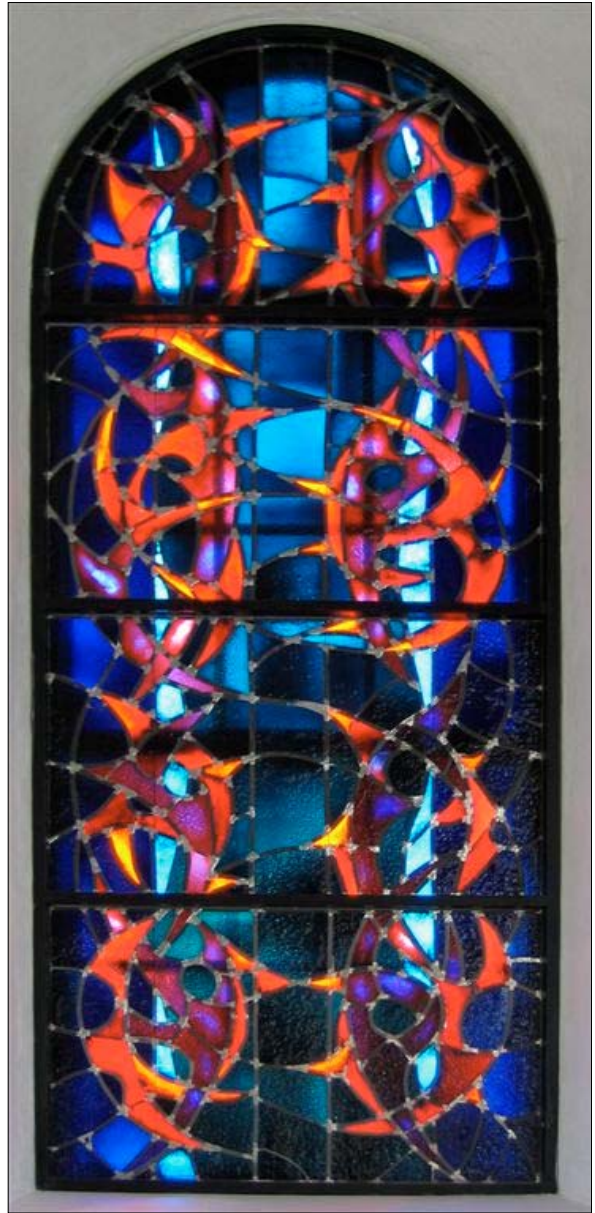
Glasmålningarna är monterade i metallbåge och blyinfattade. Glaset är äkta munblåst antikglas och de är genomfärgade och bemålade med både svartlods färg för konturer och schatteringar och med transparensfärg. Sprickbildning i glas förekommer med ojämn fördelning. Likaså förekommer skador på kontur- och svartlods måleriet samt på transparensfärgerna. Ojämn fördelning av sprickbildning i blyspröjs. Skadorna är ojämnt fördelade och varierar stort. Allmänna statusen varierar beroende på graden av sprickbildning och i vissa fall har måleriet redan gått helt förlorat. Statusen bedöms som "mindre god" till "dålig". Skyddsglas förekommer både innanför och utanför glasmålningarna. För att kunna bedöma rätt insatser behövs en noggrannare kontroll av skadorna med skyddsglasen demonterade. Renovering är nödvändig och en åtgärdsplan bör upprättas.

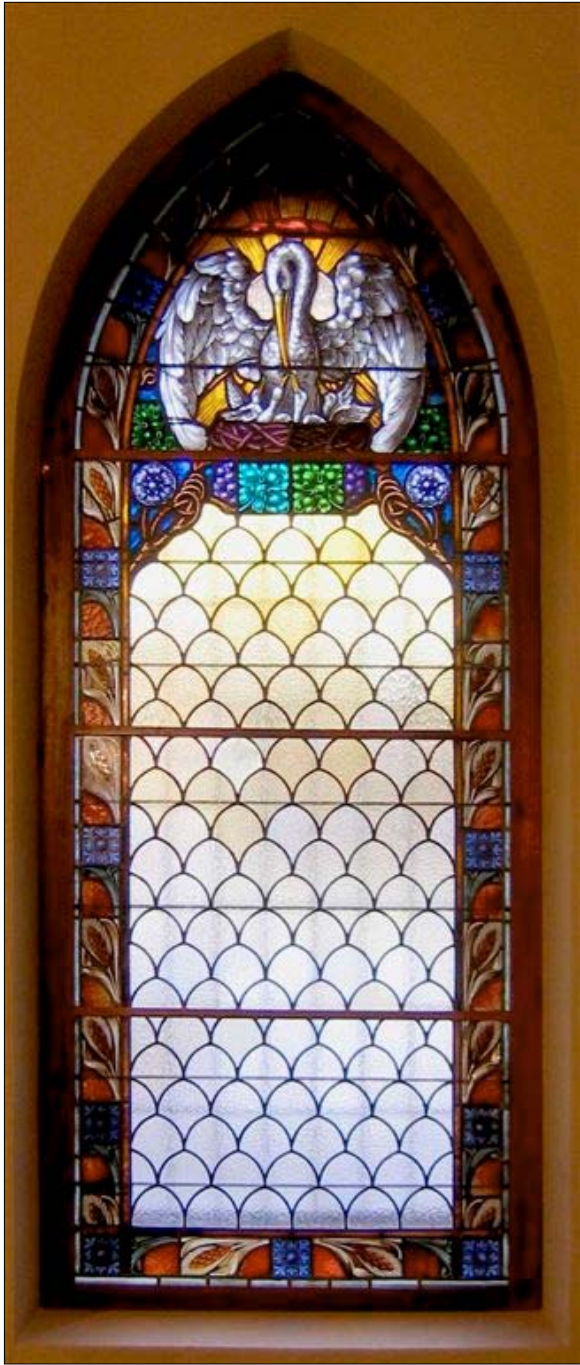
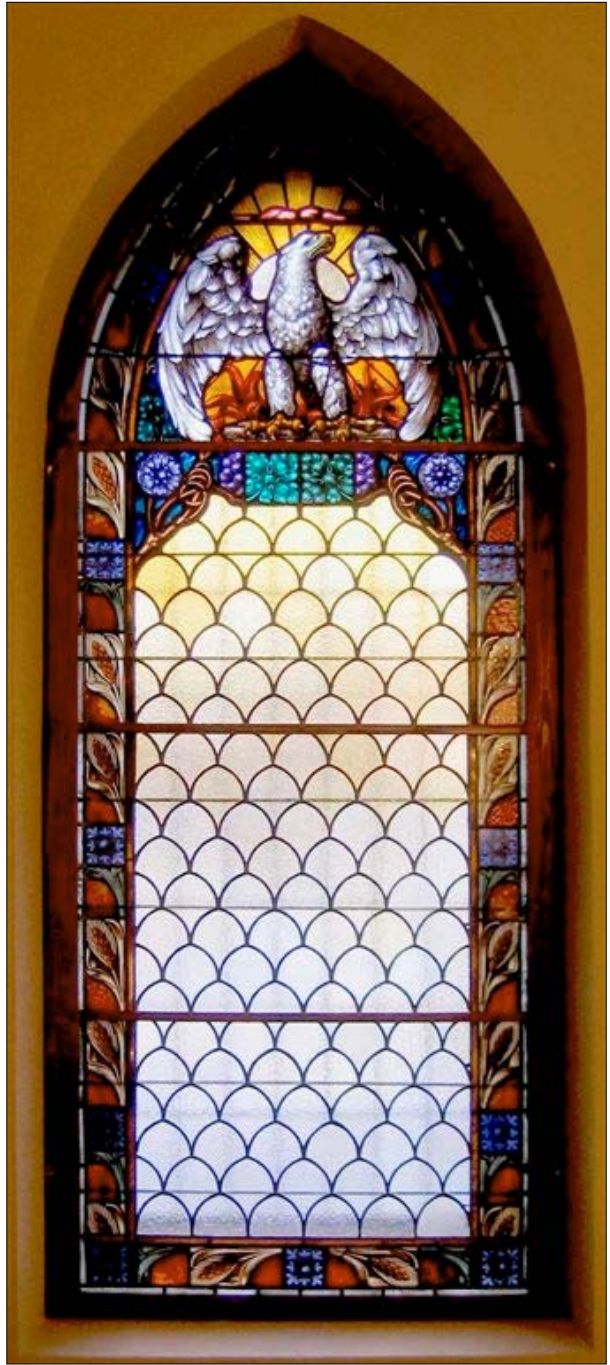
Fönstren är monterade i metallbågar, med rutor infattade i ett blynät. Fönstren är genomfärgade och hårt brända med skiftningar i färgstyrkan, därtill med rikt oregelbunden yta och många ojämnheter i glaset. Varje fönster är indelat i fyra sektioner och inom varje sektion är stödjärn fästa direkt på blyspröjsen. 1998 genomgick de en renovering då blyinfattningarna förstärktes och deformationsskador åtgärdades. Korfönstren fick nya ytterbågar av trä samtidigt som långhusets fönster också byttes mot träbågar och blynätet byttes ut. Arbetena utfördes av Glas-konst Winfried Baier, Tranås. Fönstren befinner sig idag i gott tillstånd, men målningen på träbågarnas utsidor bör kompletteras med oljebehandling.

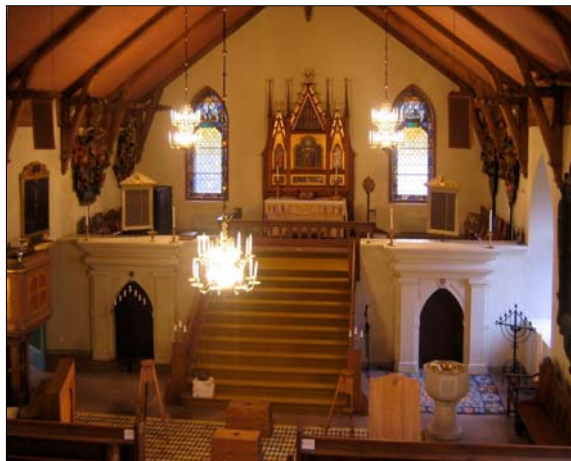
Glasfönstren är monterade i träbågar, och glasrutorna infattade i ett blynät. Glaset är munblåst antikglas, förutom de ofärgade som är katedralglas. De kulörta är både genomfärgade och bemålade med svartlodsmåleri, samt etsade överfångsglas. 1949 fick korfönstren ytterbågar. Fönstren renoverades senast 1973 då glas, blyspröjs och måleri åtgärdades. Vid denna renovering användes en del felaktiga utbytesglas och samtidigt gjordes målningskompletteringar som inte stämmer överens med den övriga använda tekniken. Smuts och sotbeläggning förekommer på båda fönstren. Sprickor i glas förekommer i det högra (södra) fönstret. Statusen är god med nämnda reservationer, främst av estetisk karaktär. Vid tillfälle bör åtgärdsprogram upprättas för rengöring.

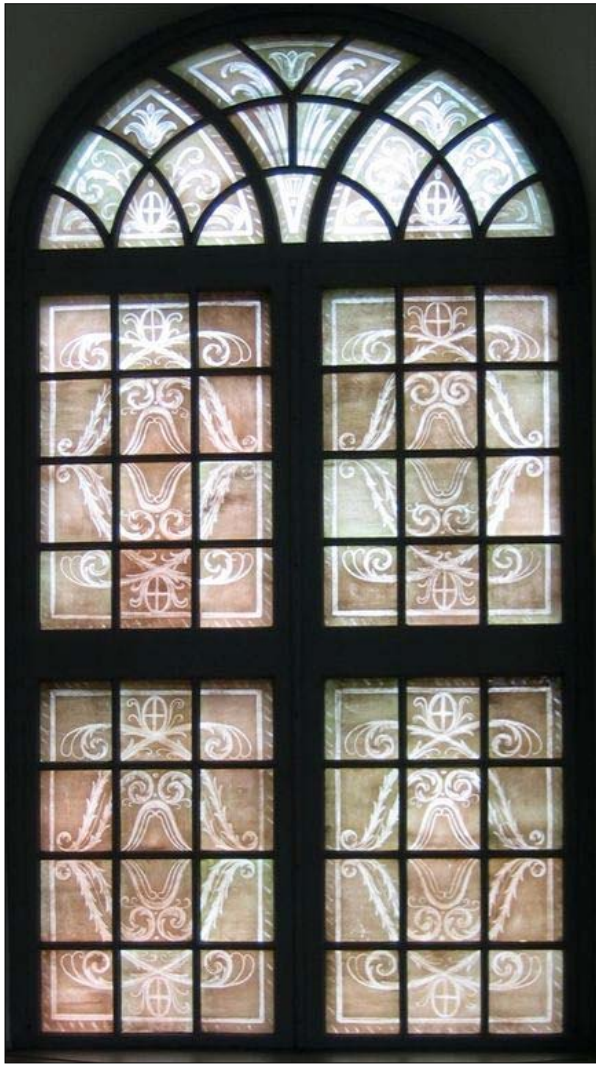
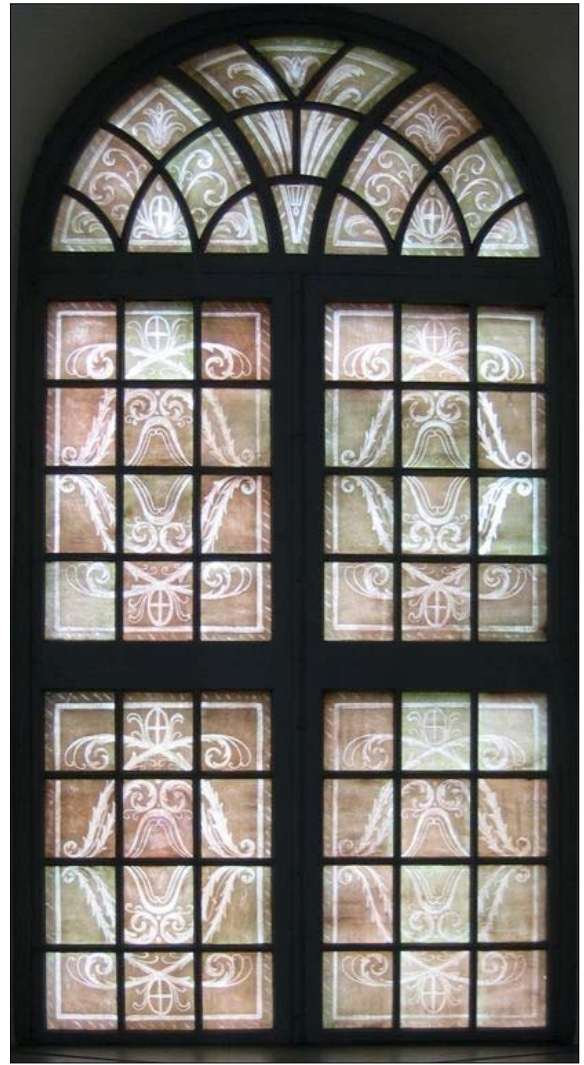
Fönstren är monterade i metallbågar med ett horisontellt stödjärn i höjd med välvningens början. Glasmålningarna är blyinfattade. Allmänna statusen bedöms som ”mindre god” till ”oacceptabel” på grund av olika art av skador. Fönstren har allvarliga fukt- och kondensskador, skador av yttre påverkan (tejp som avlägsnat färgskikt) samt fuktskador mellan fönsterram och murverk som lett till rostangrepp på metallbågarna. Vidare förekommer sprickbildningar på blyspröjsen och utbuktningsskador på grund av svagt blynät i kombination med fönstrens tyngd. Ytterfönstren av trä är i behov av målning och eventuell byte av virke. Skadorna bedöms som akuta och restaureringen är under våren 2005 under upphandling.

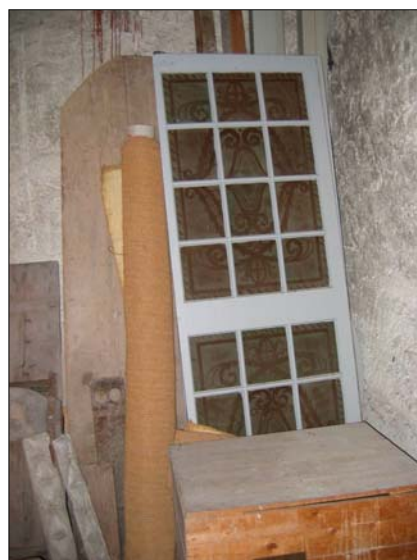
Fönstrens status bedöms som god, med reservationer för rostangrepp på de blyspröjsade skyddsglasens stödjärn. De bemålade fönstrens glas sitter i träbågar och dessas kittfäls behövs ses över. I övrigt behövs inga åtgärder vidtagas. De två bevarade fönstren på vinden som suttit i fönsterparet närmast långhuset har ej gått att besiktiga ordentligt, men ser bortsett från några spruckna glas ut att vara i gott skick vad gäller färgskikt, spröjs och fönsterbåge.

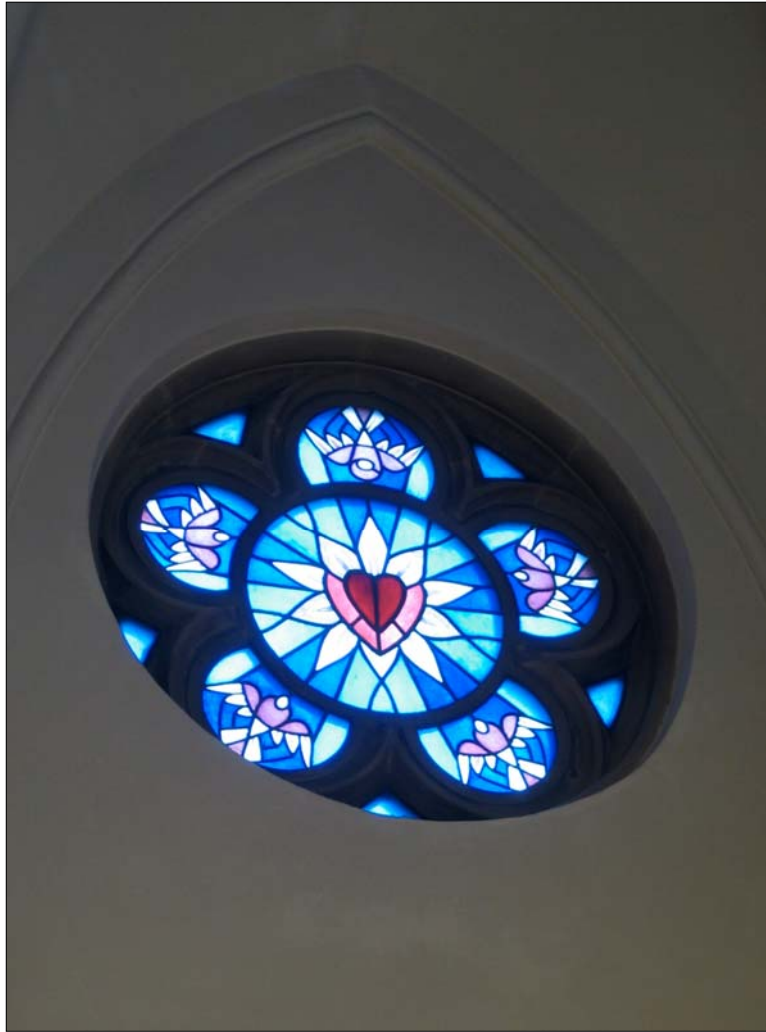
Glasmålningar består av färgat och svartlodsbemålad munblåst glas, samt gjutet katedralglas. De är monterade i metallbågar som ursprungligen var fast inmurade i murverket. Vid renoveringen 2000/2001 monterades fönstren istället i lösa rostfria ramar som kan avlägsnas från de fast inmurade bågar. Vid samma restaurering, som utfördes av Glaskonst Winfried Baier, byttes samtliga blyspröjsar ut och måleri samt glas rengjordes. Viss ersättning och lagning (silikonlim eller 3 mm blyspröjs) av spruckna glas gjordes också. Fönstrens skick bedöms idag som gott och inga åtgärder behövs vidtagas. Masverket från 1884-88 göts i monteringsfärdiga delar i betong och är intressanta eftersom de hör till de tidigare i Sverige som utfördes i denna teknik.

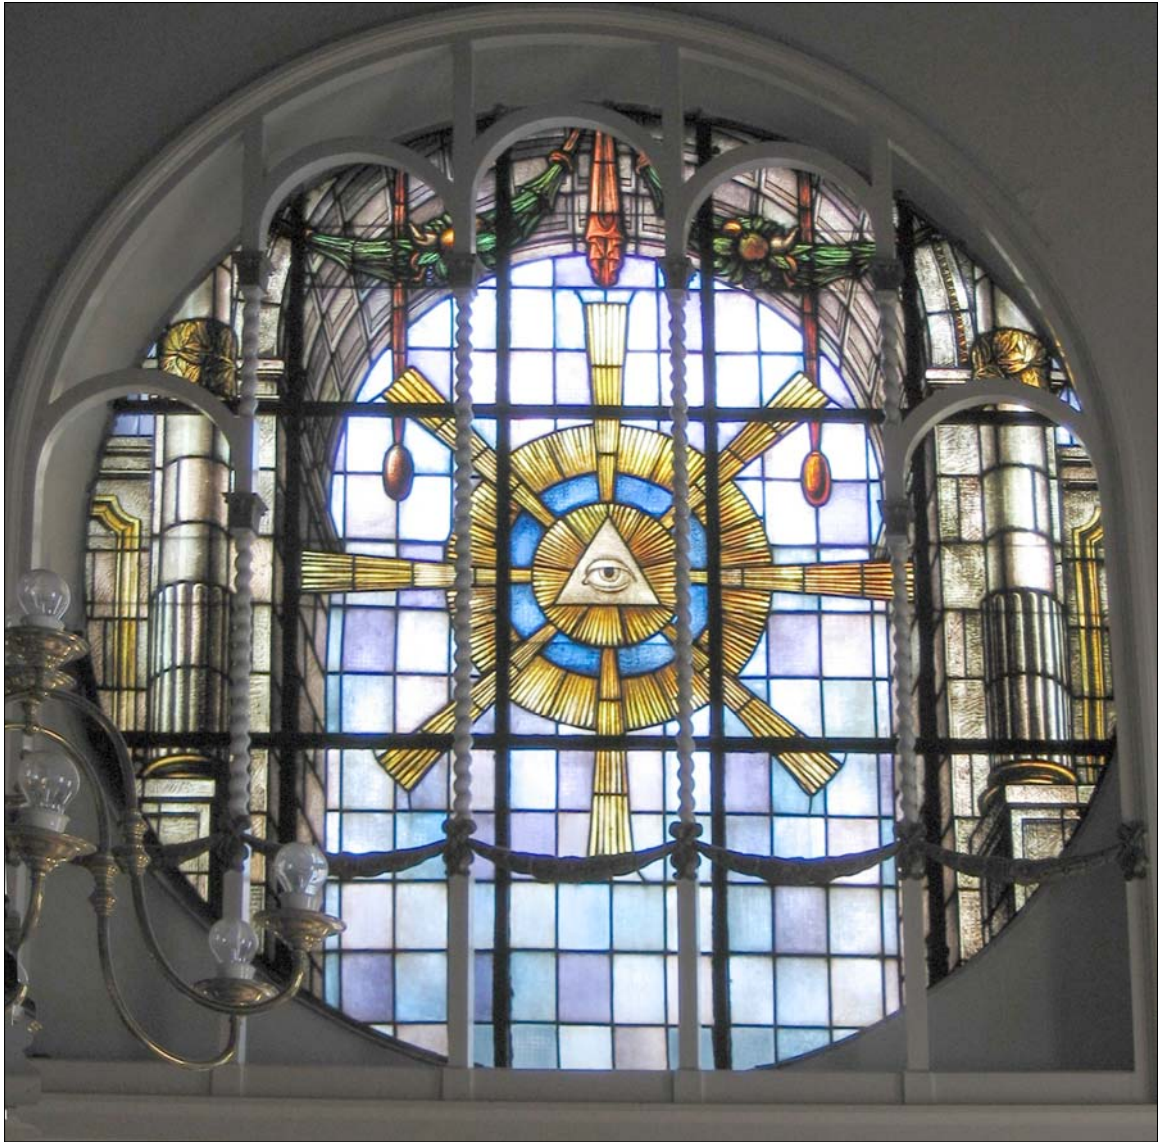
Fönstren är monterade i träbågar och indelade i fem sektioner. Glasen är munblåsta och genomfärgade, med svartlodsmåleri och etsat överfångsglas. Fönstren är blyspröjsade och spröjsen visar upp viss sprickbildning. För att undvika ytterligare skador i blynätet bör sprickorna lagas snarast. Glasmålningarna är även i behov av varsam rengöring från ytsmuts. Ett åtgärdsprogram bör upprättas inför rengöringen samt lagningen av blynätet.

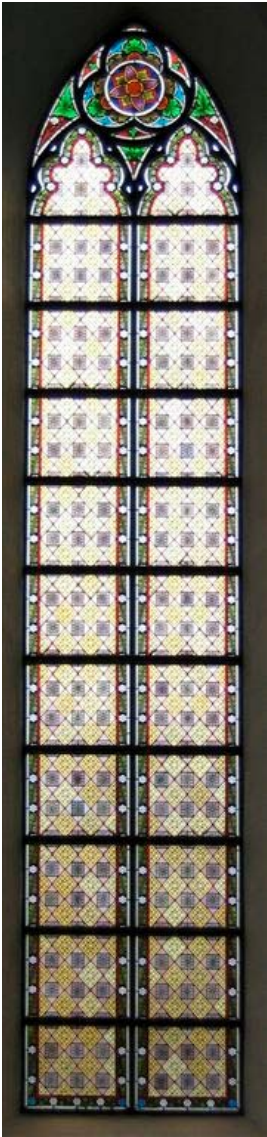
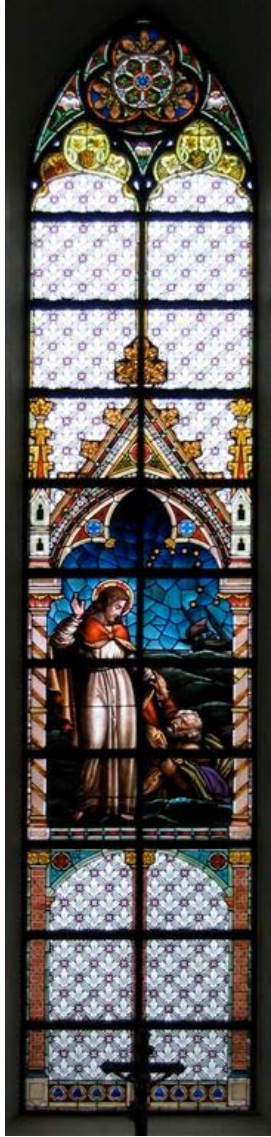
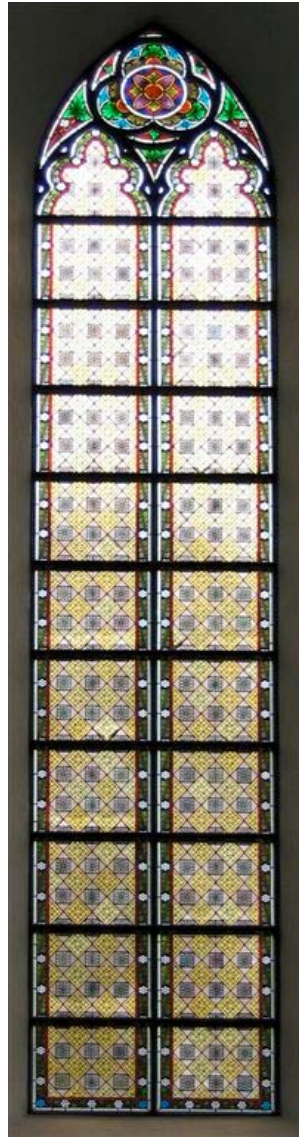
Fönstren är monterade i träbågar, indelade i fem sektioner med tvär- och mittposter av trä. I varje sektion är fönsterrutorna blyspröjsade. Fönstren är av äkta munblåsta antikglas och bemålade i olika tonade färger. Svartlodsmåleri förekommer endast i inskriptionen längst ned. Fönstren bedöms vara i mindre gott skick beroende på sprickbildningar i blyspröjsen. Blynätet visar lätta deformationsskador på enstaka ytor och stagjärn har rostangrepp. Fönstren bör varsamt rengöras från ytsmuts och ett åtgärdsprogram snarast upprättas inför rengöringen och för att åtgärda sprickbildningen.

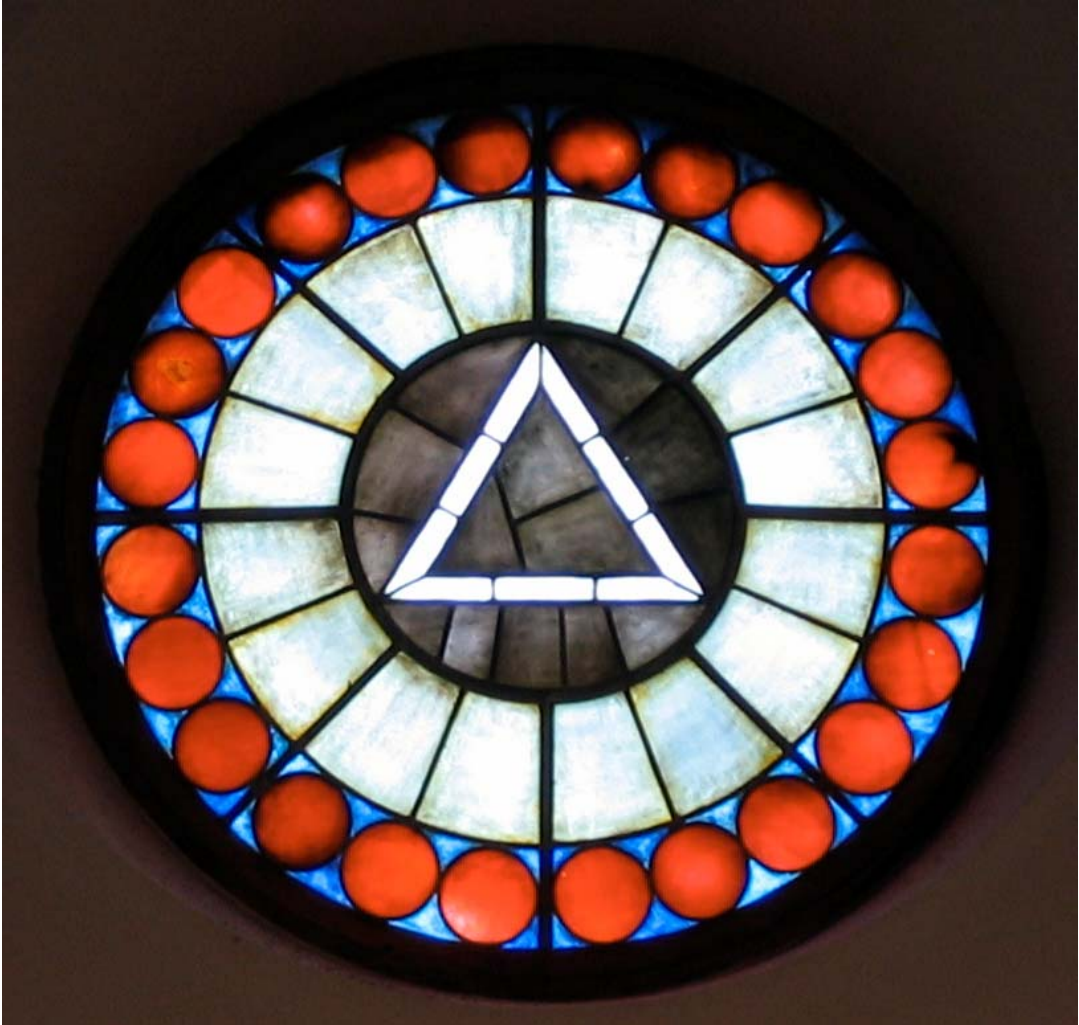
Fönstren är monterade i metallbågar, och uppdelade i vars 11 sektioner. Glaset är genomfärgat och munblåst, och bemålat med svartlodsmåleri i konturer och skrafferingar. Fönstren renoverades senast 1985 av Glaskonst Winfried Baier då bland annat samtliga blyspröjsar byttes ut mot nya. I vänstra och högra fönstret ersattes även samtliga gula glasrutor mot nya motsvarande de gamla, med nytt måleri. Bårdens måleri kompletterades. Staggjärn monterades på glasmålningarnas utsida. Fönstren befinner sig idag i ett gott skick och inga större åtgärder behövs vidtagas. Fönstren behöver däremot varsam rengöring på insidan och på de utvändiga skyddsglasen bör filter i över- och nederkant på sektionerna kontrolleras, speciellt där kondens uppmärksammas. För detta, samt fortsatt underhåll bör åtgärdsprogram upprättas.

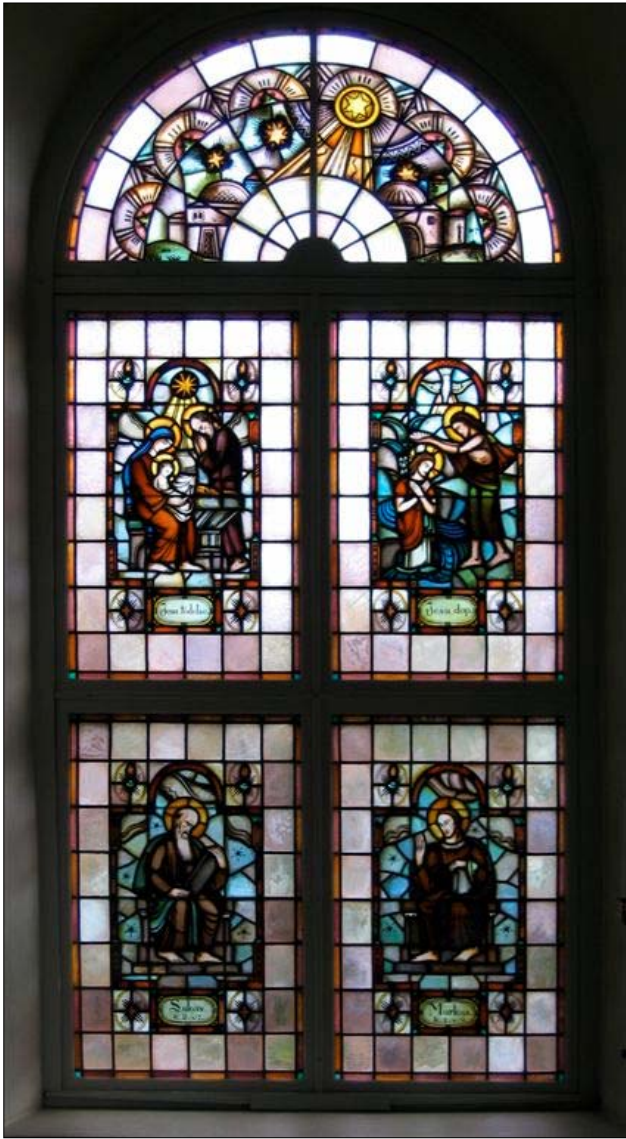
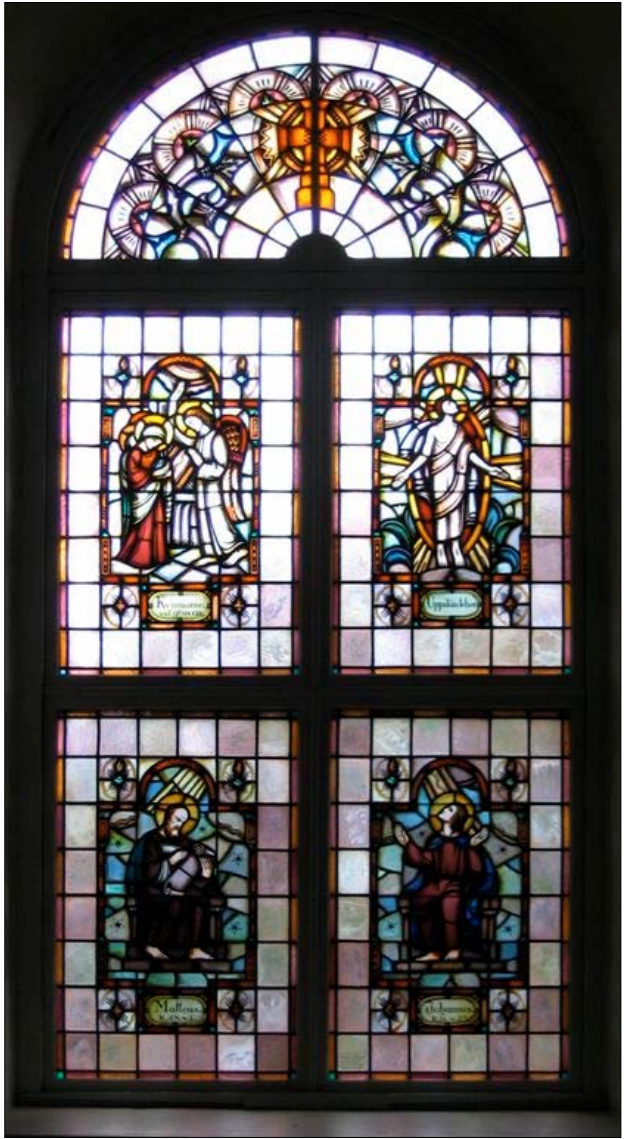
Fönstren är monterade i träbåge, med mitt- och dubbla tvärposter. Glaset är äkta munblåst antikglas som hålls samman med blyspröjs. Fönstren är försedda med ytterbåge av trä med motsvarande träspröjsade lufter. Fönstren befinner sig i ett gott tillstånd, dock finns några sprickor i glaset i det södra fönstret, dessutom finns viss sprickbildning i blynetet och ett glas har släppt från detta. Detta bör åtgärdas snarast möjligt. Det finns även behov av varsam rengöring från ytsmuts på fönstrens insida. Inför rengöringen och åtgärderna bör ett åtgärdsprogram upprättas.

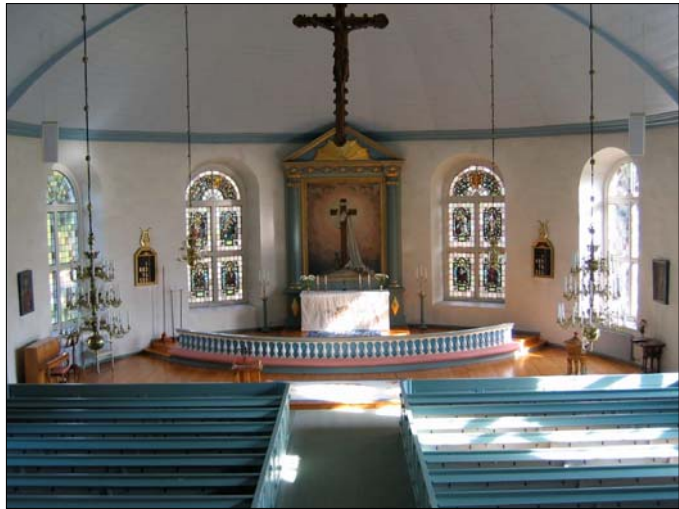
Fönstren är monterade i en träbåge, uppdelad i mittpost och dubbla tvärposter. Glasen är äkta munblåsta antikglas och blyspröjsade, genomfärgade och bemålade med svartlods färg och etsat överfångsglas. Varje sektion stöts av stagjärn, som till viss del blivit rostangripna. Ytterfönster finns. Fönsterglas och måleri befinner sig i ett gott skick, men blynätet har försvagats och deformationsskador finns, av olika omfattning. Fönstren är i behov av översyn, och ett åtgärdsprogram bör snarast upprättas för att undvika ytterligare skador på blynätet.

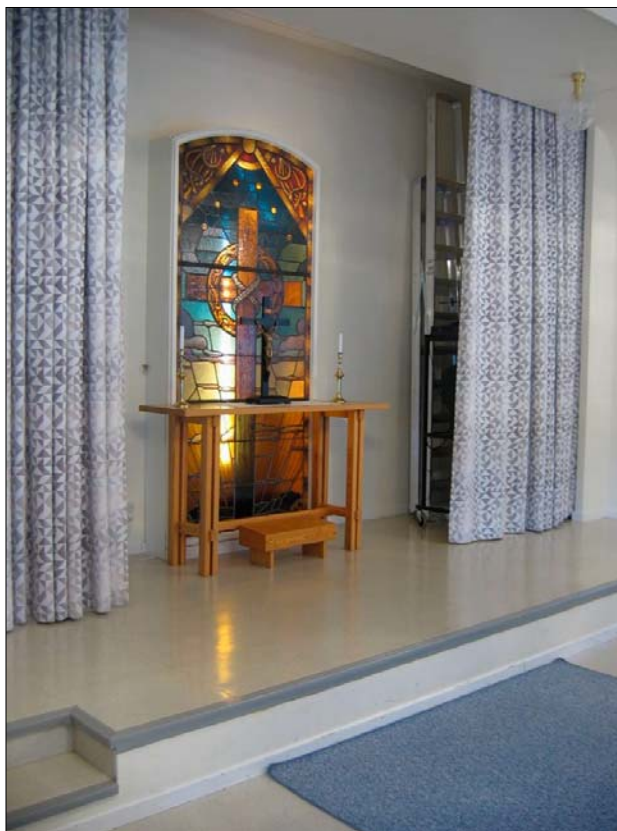
Fönstret är monterat i en träbåge, glaset blyspröjsade och uppdelade i tre sektioner. Glaset är handgjutet och valsat katedralglas. Den tekniska statusen bedöms som ”mindre god” till ”dålig” beroende på sektion. Det förekommer en del sprickor i glaset i nedersta sektionen som också har sprickor i blyspröjsen. Nedersta sektionen har fått en del påtagliga deformationsskador som en följd av detta. Därtill framkommer att fel typ av färg har använts vid tidigare bättringsmålningar på måleriet. Ett åtgärdsprogram bör upprättas och skadorna i nedre sektioner är av sådan art att de bör åtgärdas så snart som möjligt.
