Öreryds kyrka

Antikvarisk medverkan i samband med invändiga förändringar,
Öreryds socken i Gislaveds kommun, Jönköpings län, Växjö stift

Jönköpings läns museums dnr: 248/2014
Länsstyrelsens dnr: 433-393-2015, 433-5230-2017

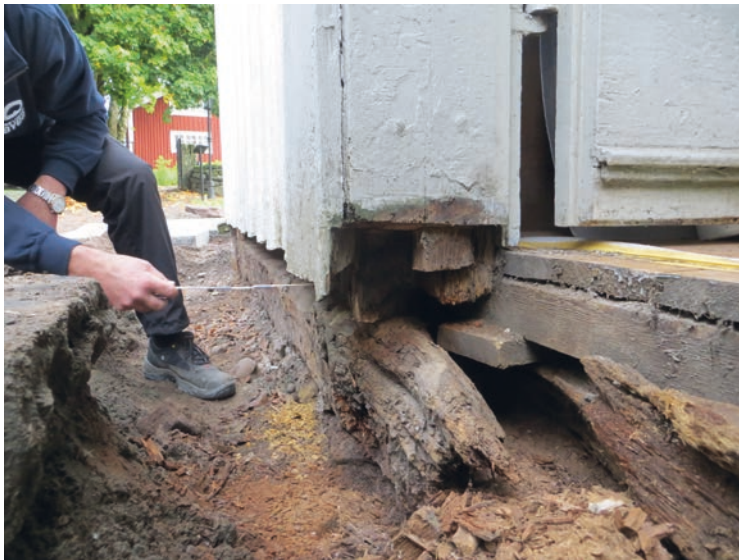
Ovan: Tillgänglighetsarbetena medförde byte av delar av syllen och delar av fasadpanelen fick därför demonteras.

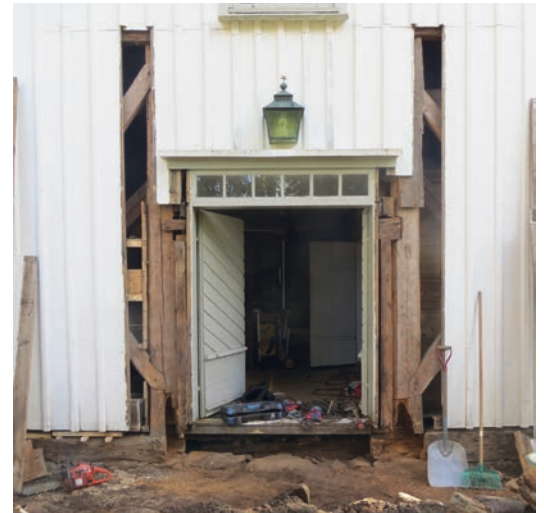
Till vänster: Den kraftigt rötskadade syllen.

Vid arbetena upptäcktes att tröskelsyllen vid entrén hade rötskador. Detta innebar att delar av denna syll måste bytas ut mot en ny av ek. Skarvningar gjordes halvt i halvt och inga synliga förändringar kunde iakttas efter avslutat arbete. Däremot kunde man konstatera att det ligger ett delvis bevarat äldre brädgolv under det befintliga.

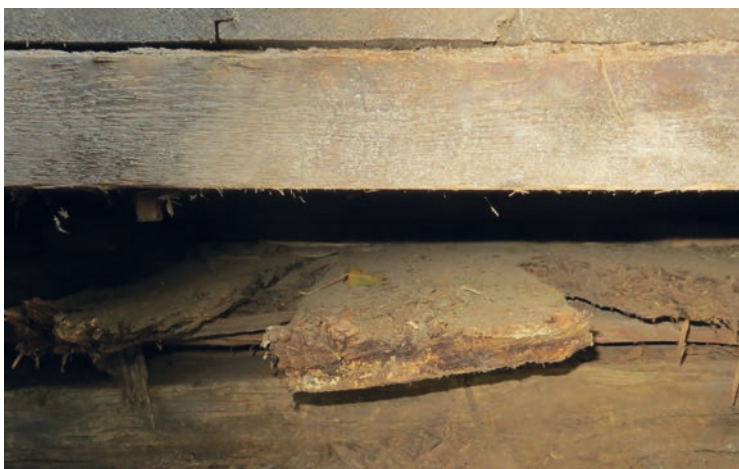
Rester av golvbrädor under det befintliga vapenhusgolvet.

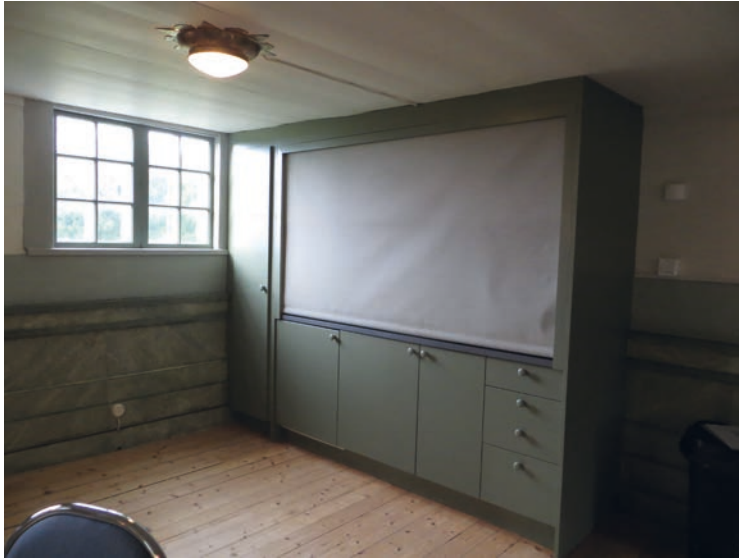
Det färdiga pentryt. Först täcktes köksdelen av vikluckor, men dessa blev för tunga i sin konstruktion. I stället sattes en rullgardin upp. En fördel är att dess tyg gör att skåpkonstruktionen upplevs mindre kompakt och massiv.

Målet var att pentryt skulle synas så lite som möjligt från kyrkorummet. Därför placerades släta vickdörrar framför pentryts övre del. Denna konstruktion visade sig vara bristfällig eftersom dörrarna blev tunga. Därför ersattes dessa i projektets slutskede av en rullgardin. För att ytterligare göra pentryt så lite iögonfallande som möjligt skulle det målas in i bakomliggande kulörer, men eftersom det fanns planer på att se över kyrkorummets färgsättning genomfördes inte denna inmålning i detta skede. Det skedde i stället vid kyrkorummets ommålning ett år senare.

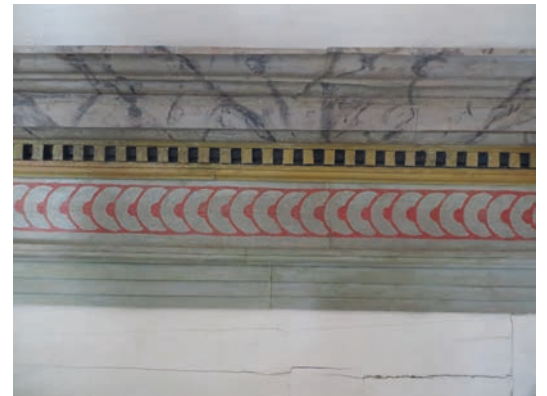
Taklistens befintliga målning bevarades och var en av utgångspunkterna vid diskussionerna kring den nya färgsättningen.

Takgesimsen lämnades orörd eftersom den omfattade äldre, framskrapad dekormålning.

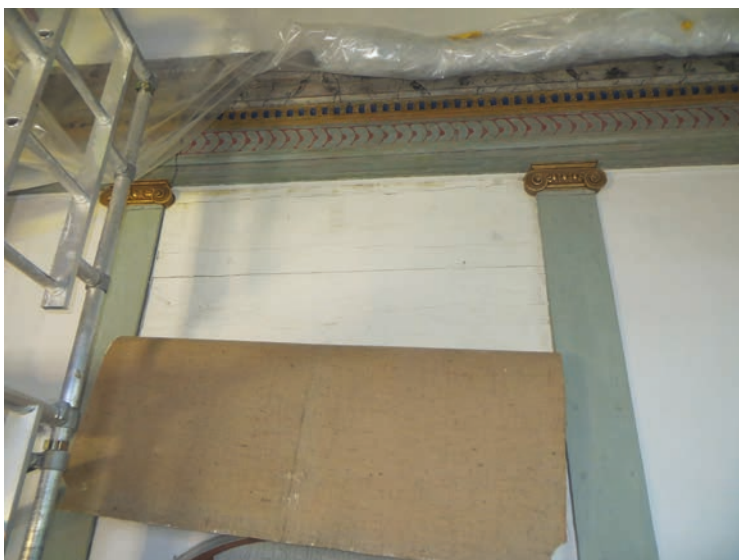
Ovanför ingången till sakristian lossades väggväven för att undersöka om det fanns spår efter målade väggdekorationer eller andra kulörer. Den svagt brutna vita kulören framkom och bidrog till den valda kulören på väggfälten.

Väggfältet över ingången till sakristian hade en del skador. Med syftet att undersöka vad som fanns bakom den befintliga väven skars denna ner här. Bakom väven fanns liggande timmer med vitaktig målning. Väven återmonterades och målades. Väven var försedd med papp och underst fanns en varmare vit kulör och ovanpå denna den befintliga, kalla vita färgen.

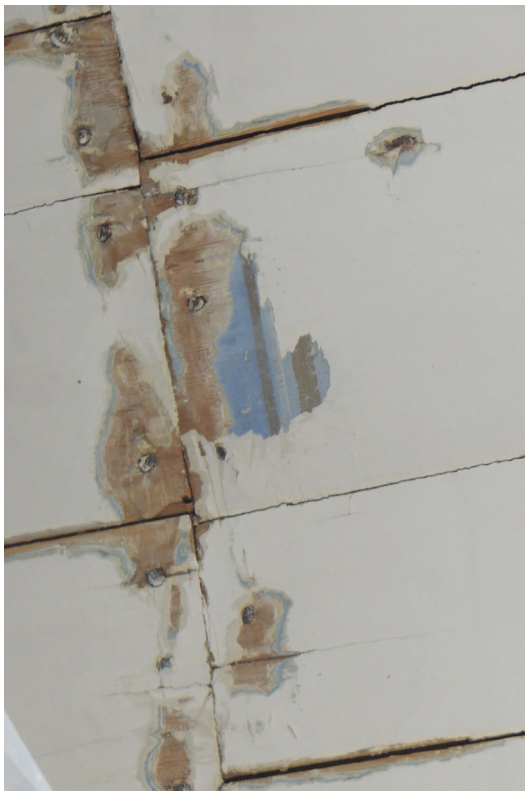
Ovan: I långhusets tak påträffades spår av målningen i blåa kulörer från 1893 med fältindelning. Till höger: Bänkar efter ommålning.

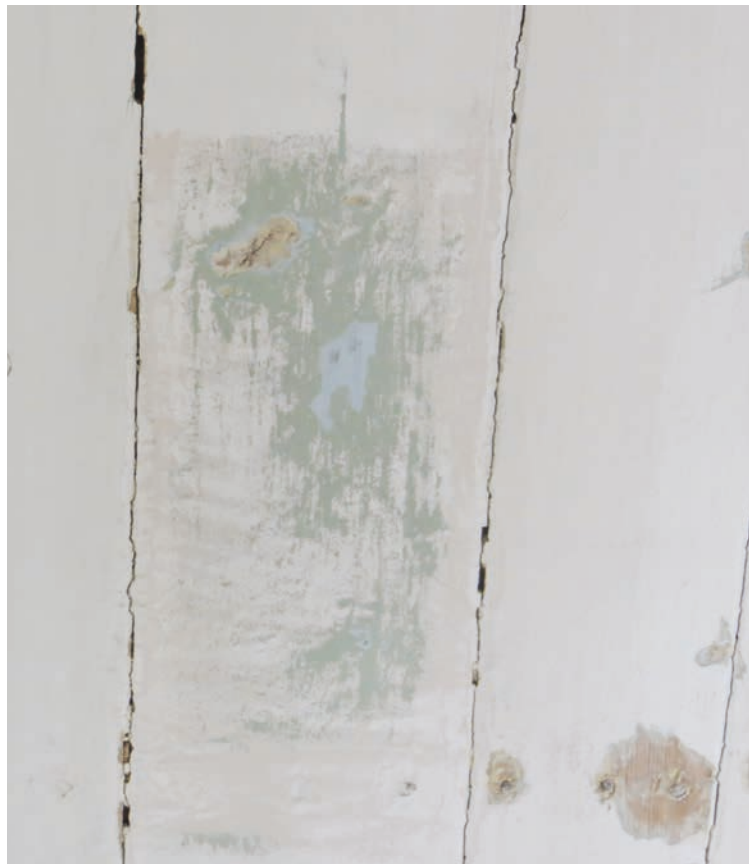
- 1 träyta
- 2 gråblå
- 3 ljus, klarblå med fält, (1893)
- 4 grön oljefärg (1923)
- 5 rödaktigt vit, troligen grundfärg
- 6 vitt, troligen oljeförstärkt emulsionsfärg (1961)

Skrapprov i korets tak som illustrerar den bedömda färgtrappan med kulörer i blått, grönt och vitt.
