# Brandstorps kyrka och klockstapel

Antikvarisk medverkan i samband med utvändigt ommålning och tjärning  
Brandstorps socken i Habo kommun, Jönköpings län,  
Skara stift

Jönköpings läns museums dnr: 230/2017

Byggnadsvårdsrapport 2019:33  
JÖNKÖPINGS LÄNS MUSEUM

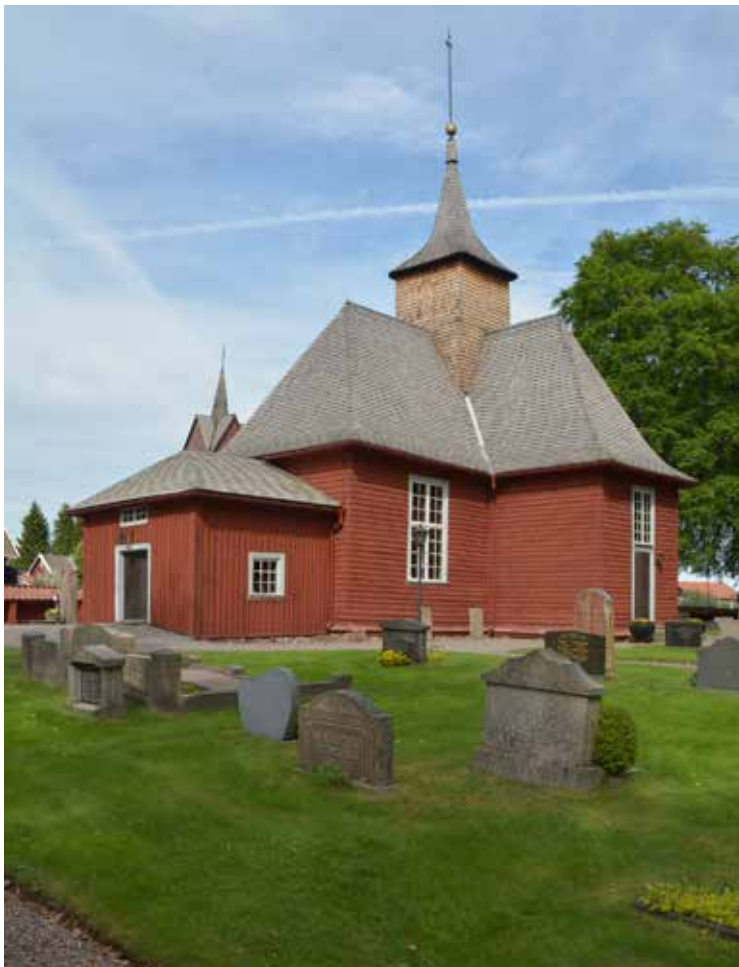
Kyrkan före åtgärd.

Taket, som bara har tjärats en gång sedan läggningen var i behov av omtjärning, då det initialt är viktigt att mätta spånen med tjära. Också klockstapeln och det lilla brädtaket över grinden in till kyrkogården var i behov av omtjärning. Kyrkans rödfärgade fasader hade delvis dålig täckning och oljefärgen på fönster och foder hade börjat flaga.

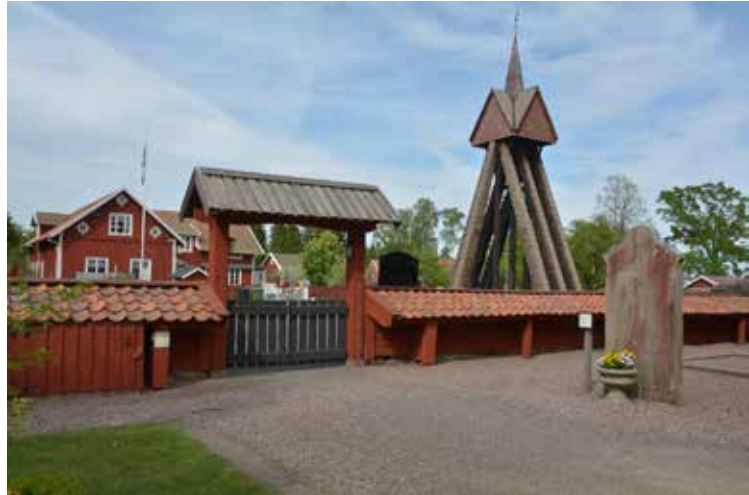
Klockstapeln och "stigluckan" före åtgärd.

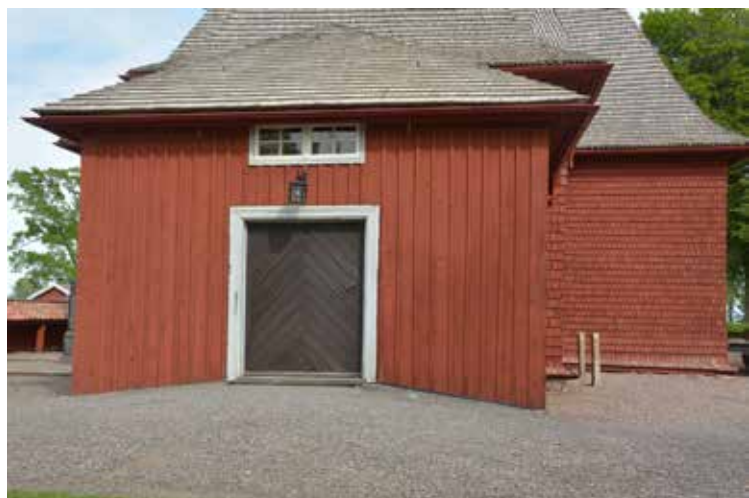
Vapenhuset före åtgärd.

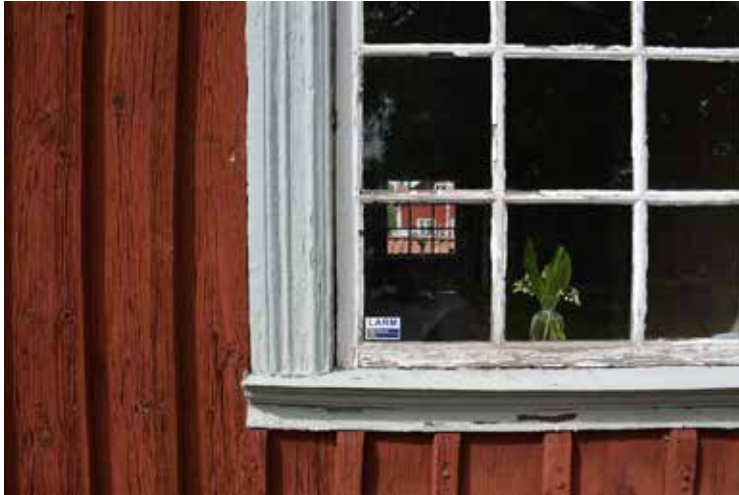
Vapenhusets fönster före åtgärd.

Oljemålade foder och dörrar skrapades och rengjordes. När färgen flagade kraftigt skrapades in till fast underlag, i de fall färgen hade god vidhäftning lämnades den och kanter mot skrapade ytor putsades. Renskrapade ytor grundades, mellanströks och slutströks.

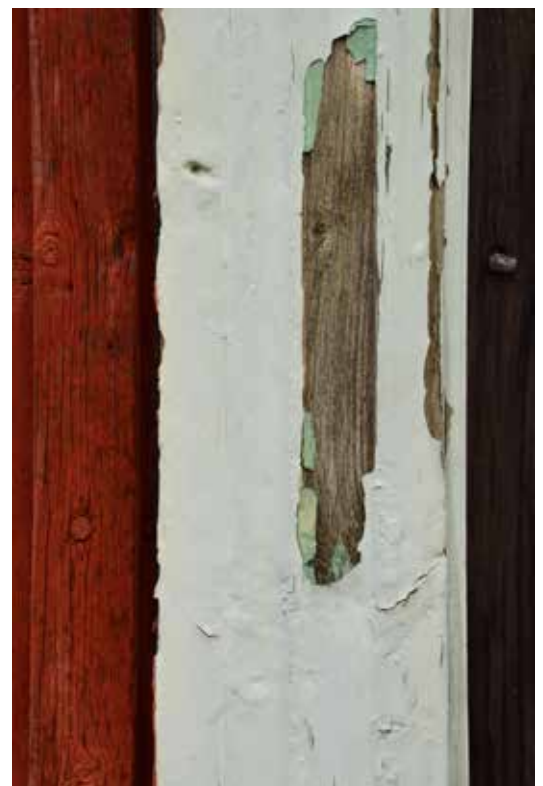
I samband med att fönster- och dörrfoder skrapades framträdde en tydlig grön kulör, troligen kromoxidgrönt, i botten under flera lager av grå färg. När denna färgsättning var aktuell får bli en kvalificerad gissning.

I flaggade partier syntes redan före skrapning en tydlig grön kulör i botten.

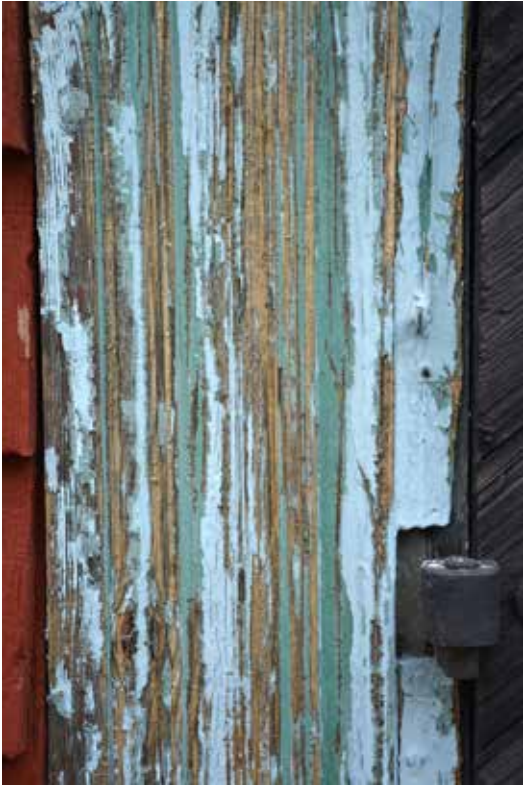
Vid skrapning av dörrfodren framträdde den tidigare kromoxidgröna kulören tydligt.

Vid renoveringen på 1870-talets slut målades kyrkan, i en gul slamfärg med inblandning av linolja, taket svart, portarna ljusgrå och dörrfoder mörkgrå (Jespersion). Kulören på fönstren nämns inte. År 1923 återfick kyrkan ett mera ursprungligt utseende med en traditionellt rödfärgad fasad, taket behölls dock svart. Om uppgifterna om att dörrfodren målades mörkgrå vid renoveringen 1877–78 stämmer kan man anta att även fönsterfodren följde samma schema. Detta gör att man kan förmoda att den gröna färgen tillkom vid renoveringen 1923.

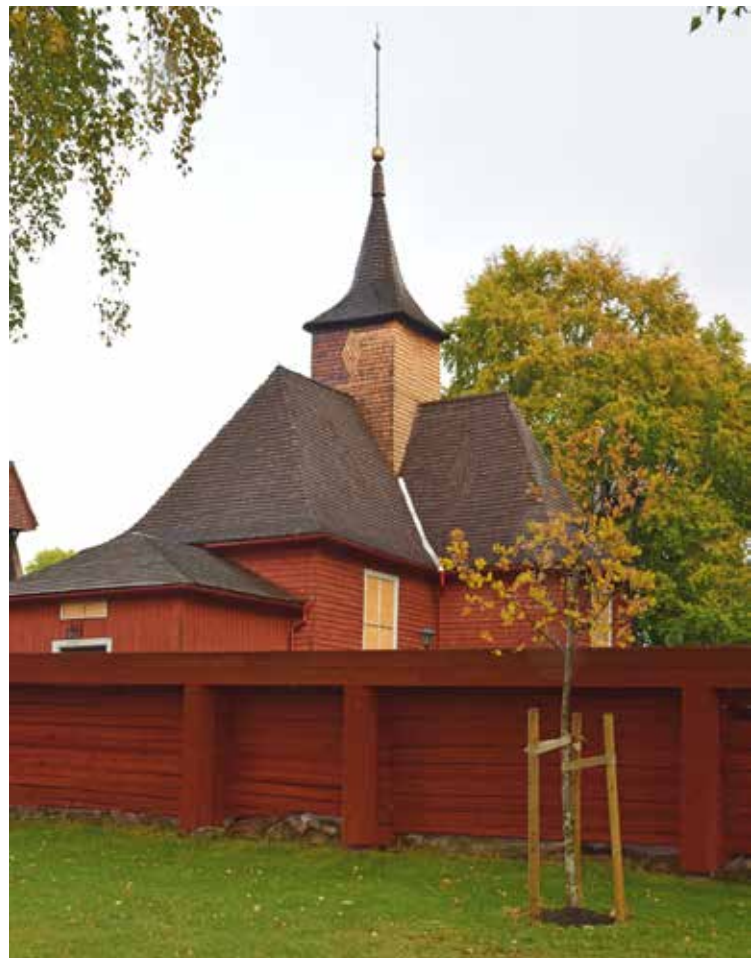
I samband med rapportskrivandet noterades att rännalerna som byttes i samband med att taket lades om 2012 inte hade målats när hängränna byttes 2015 som ursprungligen var tanken. Rännalerna är utförda i rostfri plåt och är därmed förhållandevis framträdande mot det tjärade taket. Plåtarna målas lämpligen sommaren 2020 när klockstapeln ska tjäras om, då detta kommer att utföras från lift.

En bild som illustrerar hur påtagligt synliga de rostfria rännalerna är.

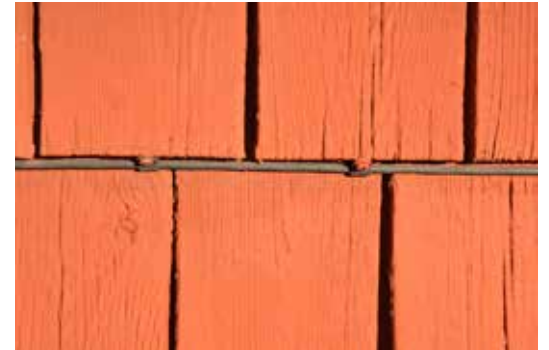
Börjesgård till antikvarisk medverkande. Vid besiktningen gjordes några anmärkningar, tjäran på klockstapeln och de mindre takfallen på kyrkan hade inte trängt in, utan låg kvar som en brunaktig hinna på ytan. Vidare hade det runnit tjära över detekteringskabeln till brandlarmet. Entreprenören skulle rengöra kabeln och kontakta larmföretaget för kontroll av funktionen.

En efterbesiktning fastställdes till i juni 2019 men genomfördes först den 23 september 2019, i samband med arbeten i Fiskebäck. Vid efterbesiktningen beslöts att entreprenören skulle stryka om klockstapelns ben. Vidare kvarstod frågan om rinningar på branddetektorkabeln, då den enligt brandkontrollant hade förlorat sin funktion.

Branddetekteringskabeln på kyrkan var fri från stänk.

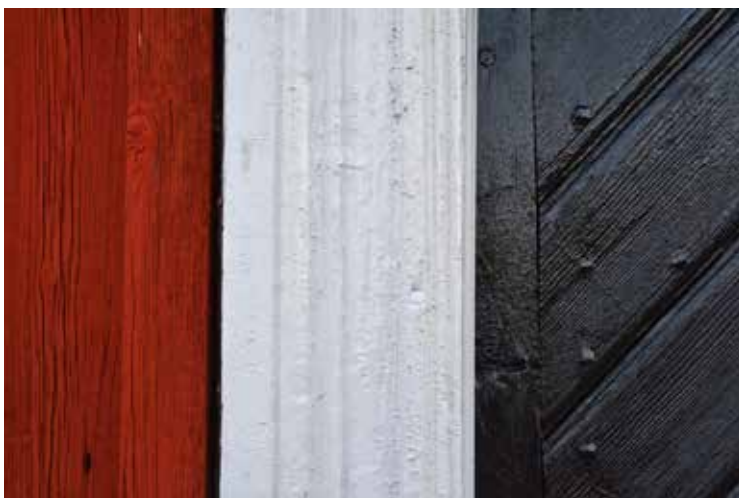
Rödfärgen upplevdes delvis ha dålig täckning på kyrkans södra och västra fasad. Det noterades en viss träresning och skägghet i några hårt skrapade foder, ytan var i behov av slipning. Anmärkningar och resterande målningsarbeten skulle utföras under våren 2019. Entreprenören skulle lämna material- och kulörförteckning, uppgifterna har stämts av muntligt i samband med rapportskrivningen.

Vissa foder var lite dåligt slipade efter skrapningen vilket påpekades vid slutbesiktningen.

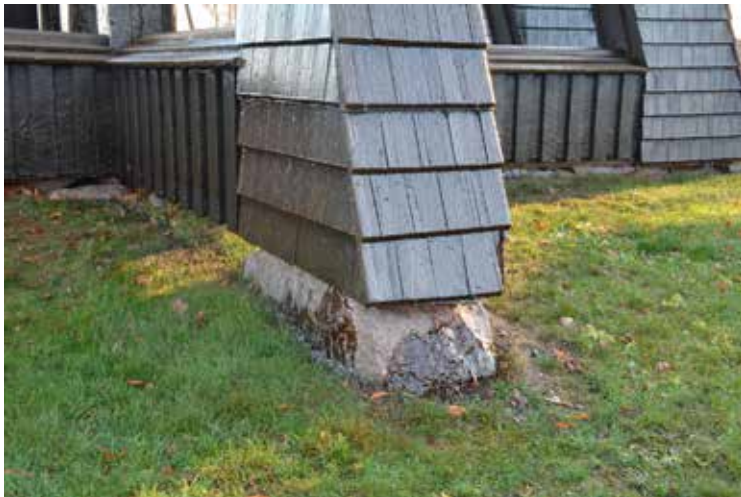
Vid slutbesiktningen noterades viss hinnbildning i tjäran och dropp på klockstapelns syllstenar.

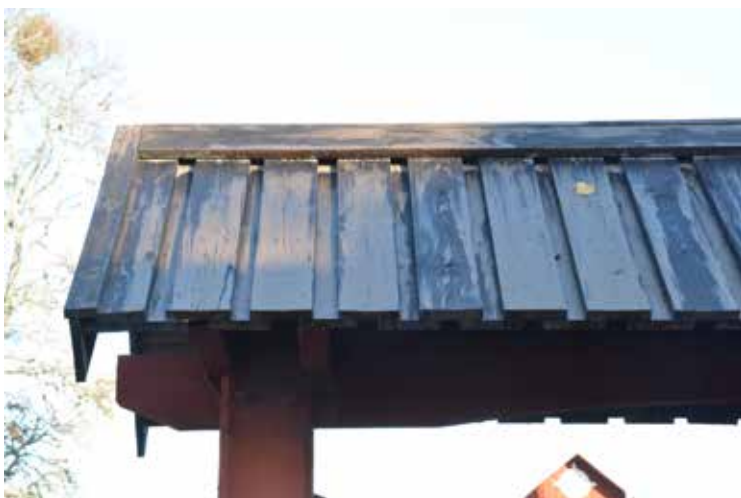
Även på taket över ingången till kyrkogården var det problem med viss hinnbildning i tjäran.

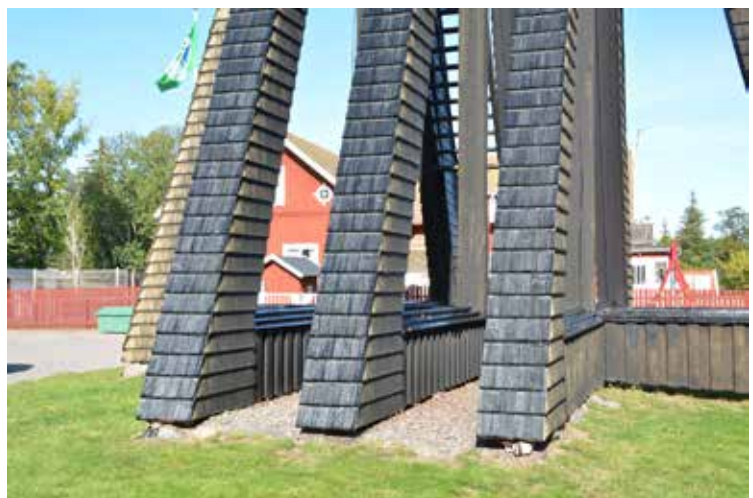
Efterbesiktning av klockstapeln i september 2019, hinnbildningen som noterades vid slutbesiktningen är fortfarande synbar..
