Haurida kyrka

Antikvarisk medverkan i samband med byte av spåntak på tornet
Haurida socken i Aneby kommun, Jönköpings län, Linköpings
stift

Jönköpings läns museums dnr: 335/2016
Länsstyrelsens dnr: 433-6711-2016

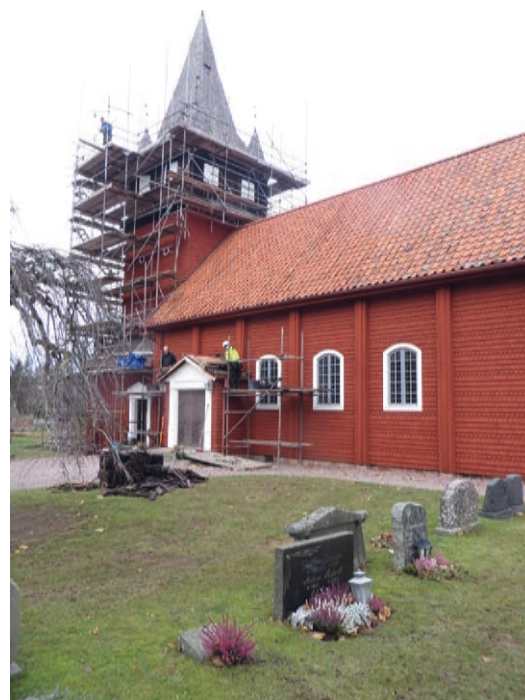
Haurida kyrka i samband med att arbetena startade i november 2018.

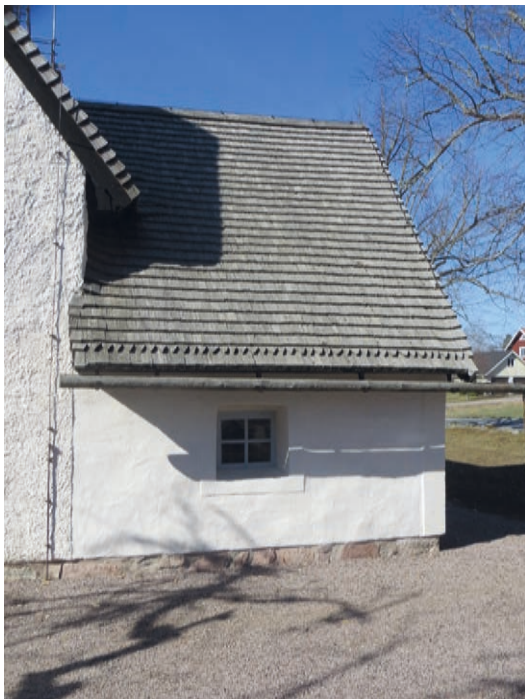
Ovan: Sakristians tak var omlagt tämligen nyligen och läggningssättet med rakavslutade spån med undantag för den näst nedersta raden nyttjades även nu. Ovan till höger: Haurida kyrka 1947. ATA.

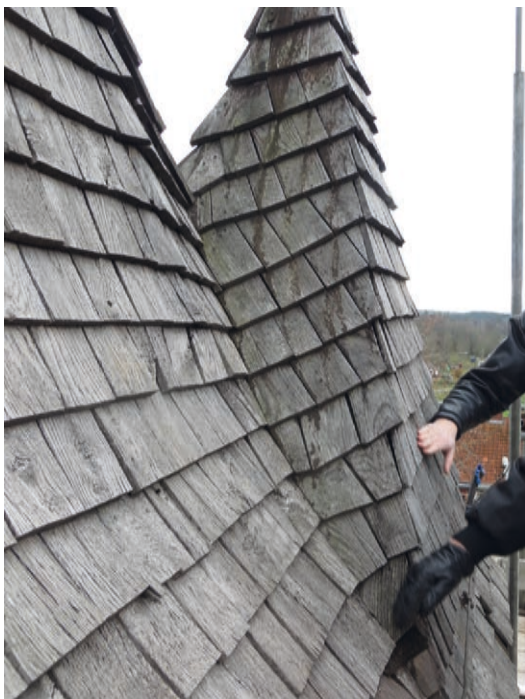
Ovan: Turellernas spånradar var inte horisontella inför omläggningen och detta ändrades när de nya spånen lades.

Spånen på torntakets fialer var inte horisontellt lagda, vilket såg lite märkligt ut och som dessutom kunde innebära en teknisk risk. Vid nyläggningen lades dessa spån i stället helt horisontellt.

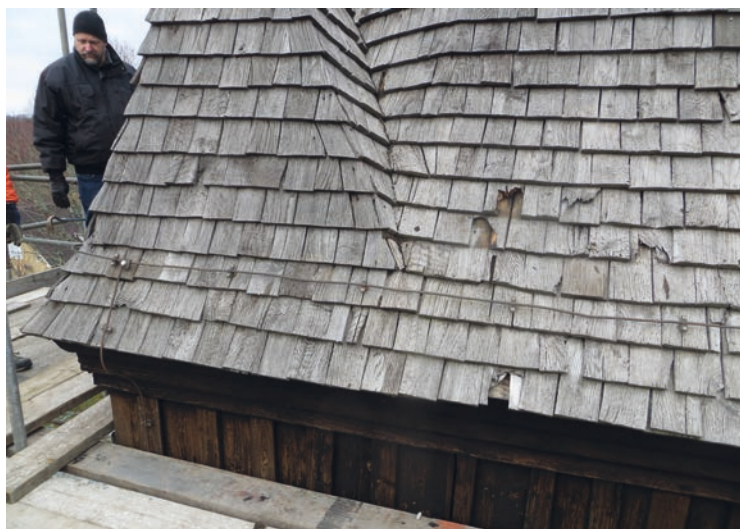
Inför arbetena var spånen på tornets tak rötskadade. Vidare var de kröndekorationer av smide och plåt som sitter på spiran och de fyra små turellerna angripna av rost. Den nedre kragen i höjd med tornets bjälklag över vapenhuset hade begränsade rötskador. Spånen var också rötskadade på det lilla sadeltak som sitter över huvudingången.

Till höger: Parti av det gamla spåntaket med rötskador.

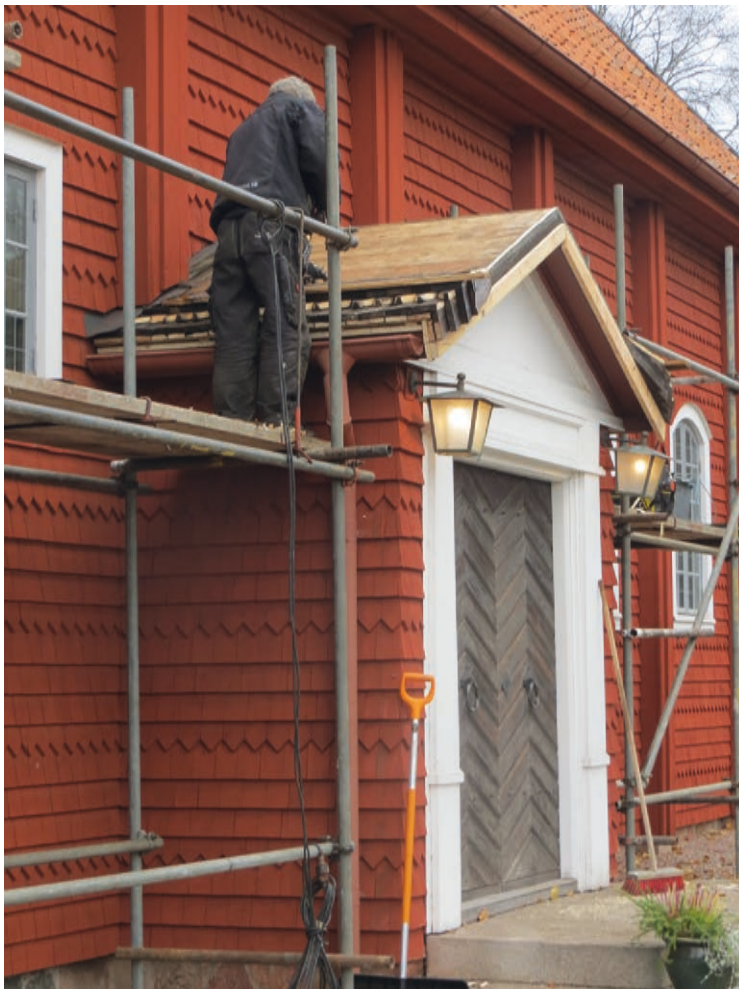
Till vänster: Omläggning pågår på det lilla taket över sydingången. Här görs vindskivan i form av liggande spån i stället för vindskivor av brädor.

Läggningen av spånen på det lilla taket över sydingången ändrades något. På de ställen där kyrkans tak avgränsas med vindskivor gjordes dessa, vid den senaste omläggningen av koret och sakristian, med spån. Takets spån råder således över vindskivans spån.

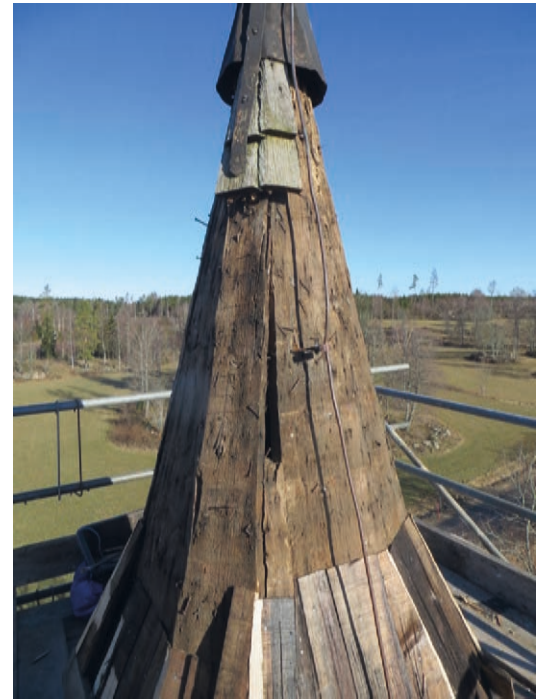
Vid spirans spets framkom emellertid mer rötskador. Spirans topp utgörs av en hjärtstock och sparrar som möter denna. På hjärtstocken sitter stängen med kulan och vindflöjeln. Vid rivningen av spånen här upptäcktes att hjärtstockens krön var rötskadat. Detta berodde antagligen på gamla brister i de översta spånen och att järnstängen fästs med bultar, skruvar och spikar genom plåten och in i hjärtstocken. Vatten har således kunnat tränga in genom skruvhålen. Därför beslutades att det smidda tornkrönet skulle demonteras och således behövde ytterligare ett bomlag uppföras. Sedan frilades till att börja med en del av hjärtstocken genom att ett par brädor sågades av från takbotten för att klargöra hur omfattande rötskadorna var. Rötskadade delar av hjärtstocken togs bort och ersattes av nytt virke. Takbotten återställdes.

Spirans topp hade begränsade rötskador som här lagades i med likvärdigt virke.

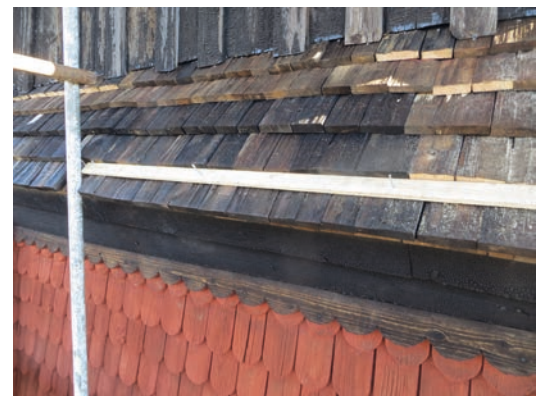
Ovan: Omläggning pågår på den nedtill avslutande delen av tornets övre parti.

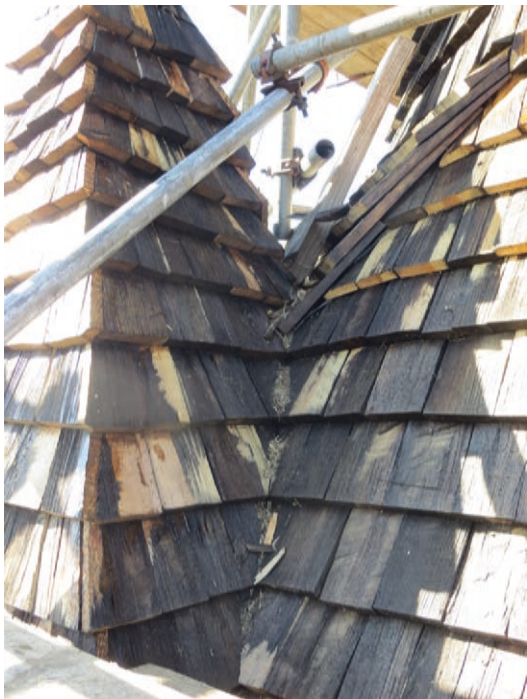
En turell efter omläggning där spånraderna ändrats så att de blev horisontella.

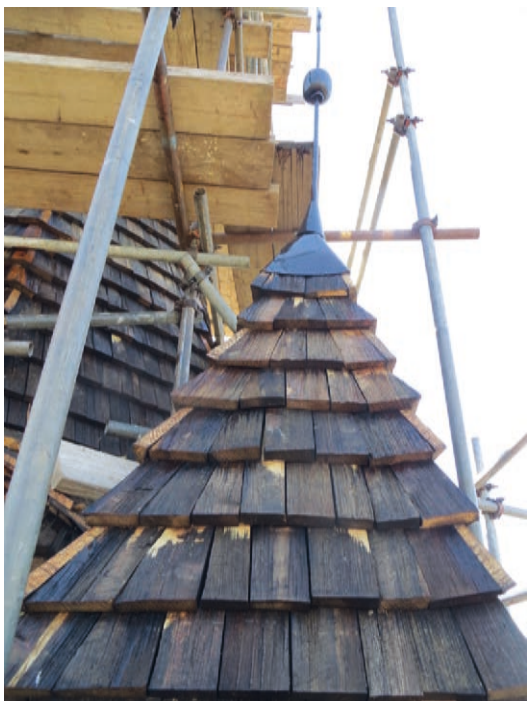
Ovan: En turell med renoverad topp av ny plåt och restaurerad, smidd kröndekor.

Även de fyra turellerna på tornet åtgärdades på samma sätt. Eftersom dessa är mer synliga från marknivån utfördes plåtarna nedanför smideskrönen med samma karaktär som de befintliga, dvs de nedre kanterna blev inte strikt horisontella utan något svängda/snedvinklade. Falsarna i plåtarna vändes mot spiran.

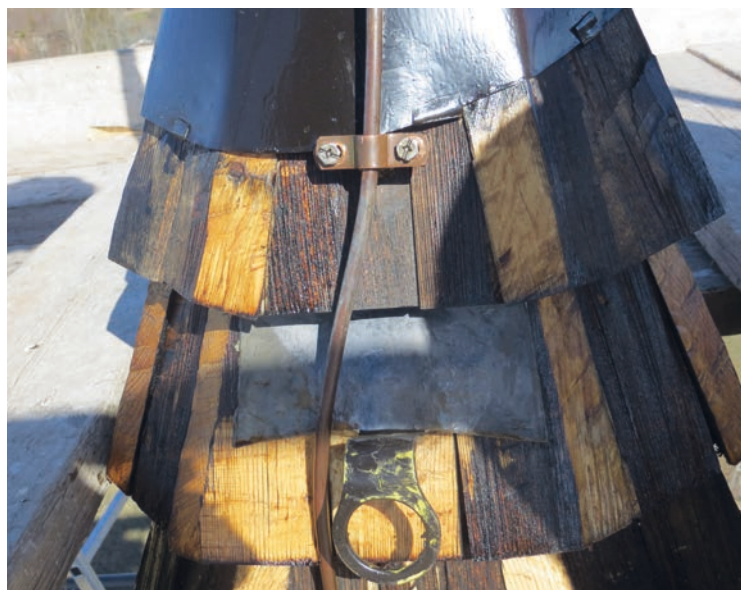
Till höger: Spirans topp med omgjord kjol för tätning, återmonterad åskledarlina och ögla för att fästa linor för inspektion mm.

Spirans och turellernas kröndekorationer reparerades. Det smidda krönsmidet på spiran demonterades och försågs med en ny plåtkjol nedtill för att man skall kunna fästa det mot hjärtstocken. En nedanförliggande plåt sköts upp under plåtkjolen för att täcka infästningarna. Denna komplettering gjordes så lite iögonfallande som möjligt av en erfaren smed. Smideskrönet målades svart. Plåten var sk primad kulturplåt och denna målades svart, liksom alla plåt- och smidesdetaljer. Falsen i plåten vänds mot norr. Spånen monterades så att plåten täckte över deras övre del.

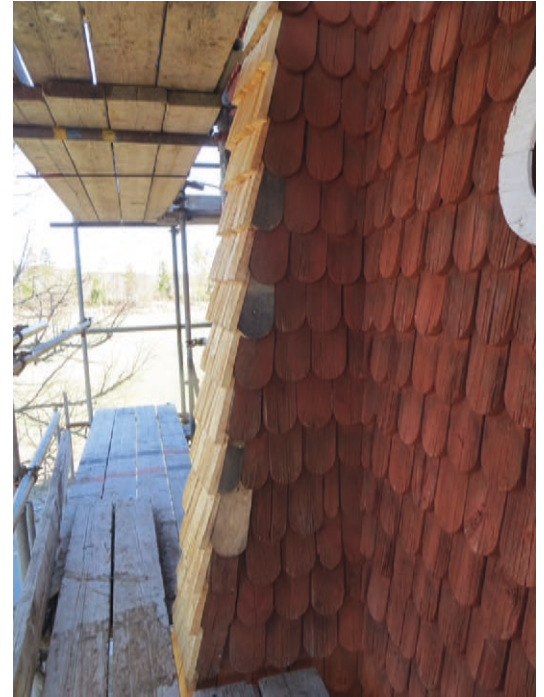
Ovan: Byte av spån på snedsträvan pågår.
Till vänster: Det nedersta spånpartiet på tornet inför omläggningen. Här var rötskadorna mer begränsade.
Nedan: Snedsträvan efter spånbyte, rödfärgning och rödtjärning.

bör vara kluvna. Om man skulle byta alla spån på den lutande sidan bedömdes passningen mot spånen på de vertikala sidorna troligen inte bli lika fin. Frågan var i vilken omfattning bytet skulle ske. För att se hur anslutningen skulle te sig provade entreprenören ett partiellt byte och detta visade sig bli lyckat. Ytbehandlingen på den västra snedsträvan diskuterades och det beslutades att ovensidan med nya spån skulle strykas med rödpigmenterad trämjera. Sidorna med vissa utbytta spån ströks endast med röd slamfärg.

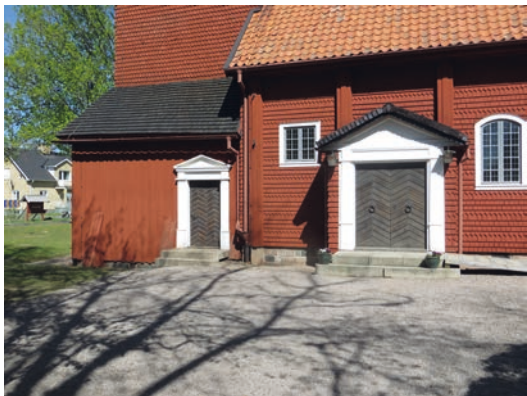
Delar av tornets och långhusets södra fasad med spånåtor som lagts om.

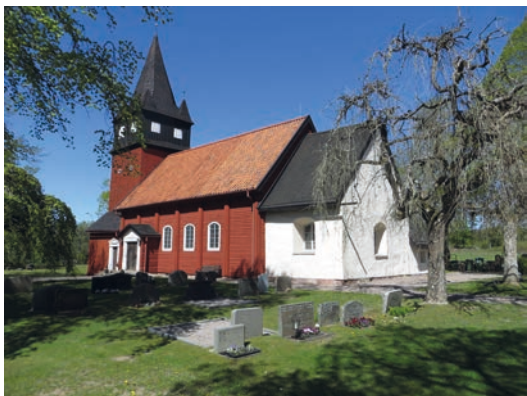
Haurida kyrka efter att arbetena avslutats. Här syns även att korets tak tjärats.

Tjärning företogs på alla nya lagda spåntaktytor och dessutom på korets och sakristians tak som lagts om för några år sedan. Tjärnan som användes var svartpigmenterad. Innan tjärningen genomfördes behandlades taktytorna med Grön-fri och stålborstades.
