## Nydala herrgård

Antikvarisk dokumentation och analys inför restaurering,  
Nydala socken i Värnamo kommun, Jönköpings län

Jönköpings läns museums dnr: 2020-079  
Länsstyrelsens dnr: 436-4152-2020

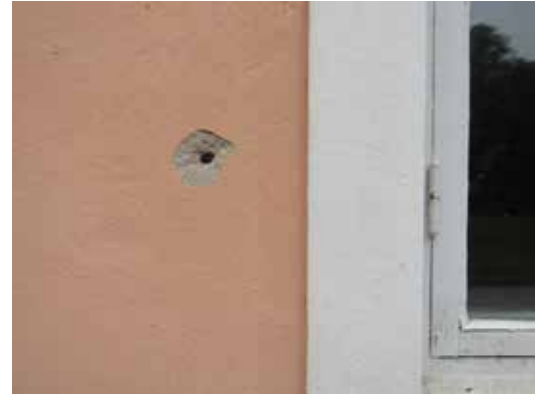
Fasaden är putsad och mot timret finns så kallat spikteglet. På enstaka ställen har spikteglet spikar rostat och sprängs loss bitar av av putsen.

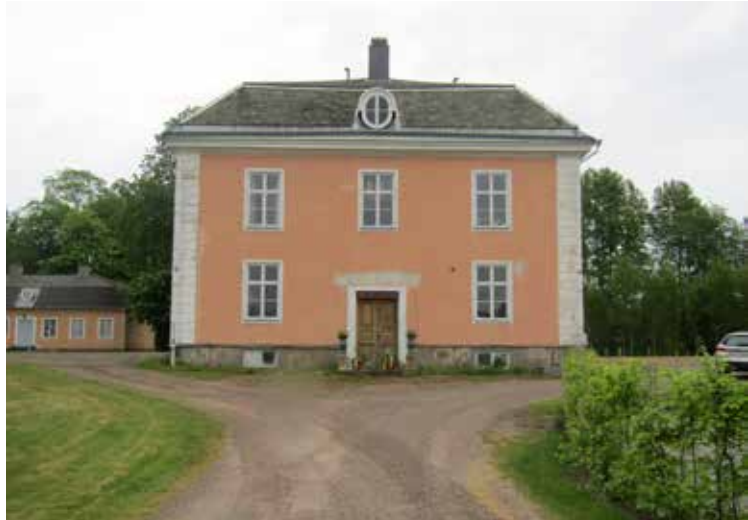
Huvudbyggnadens västra gavel som vid 1900-talets mitt fick en delvis ny fönstersättning. Desutom ändrades entrén, men denna har nyligen ändrats igen och gjorts mer anpassad.

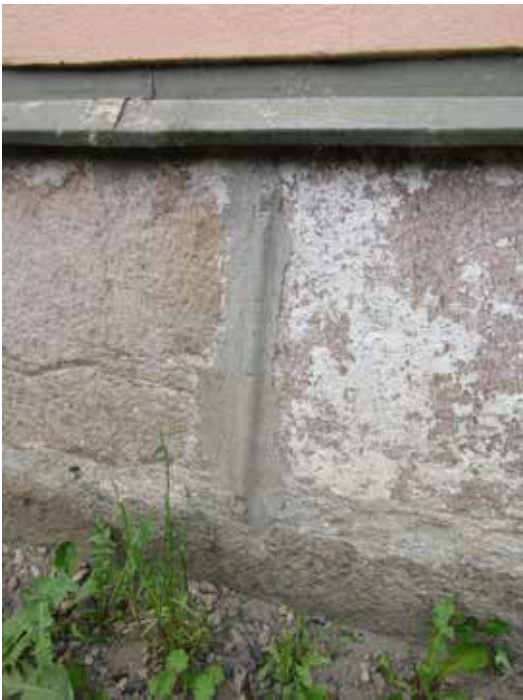
Sockeln av huggen natursten och med åsfogar.

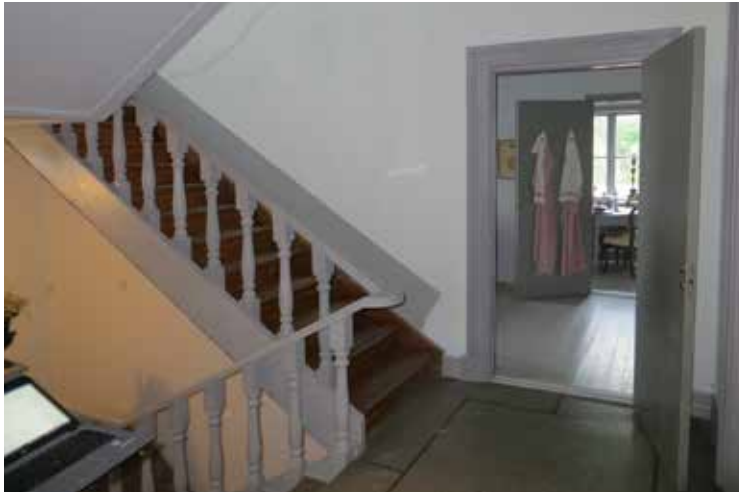
Ovan: Dörrsmygen i hallen (rum 107) är hämtad från en annan byggnad och nyligen placerad här.  
Till vänster: Trapphuset/hallen (rum 107).

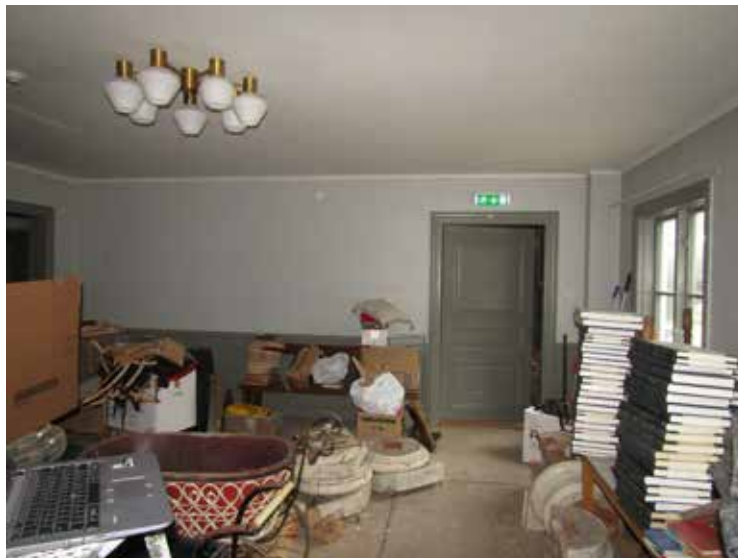
Rum 117 har välbevarade proportioner och äldre snickeriinredning, men ett par stora, sekundära öppningar i hjärtväggen.

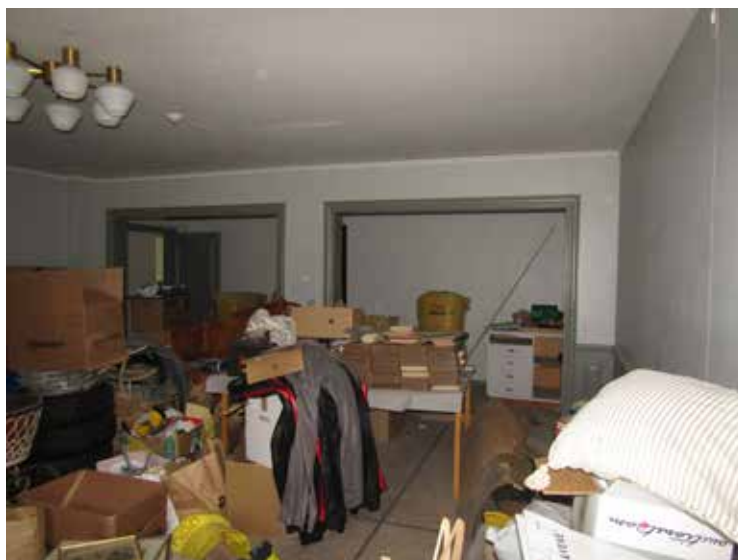
Till höger: Öppningarna i hjärtväggen i rum 117.

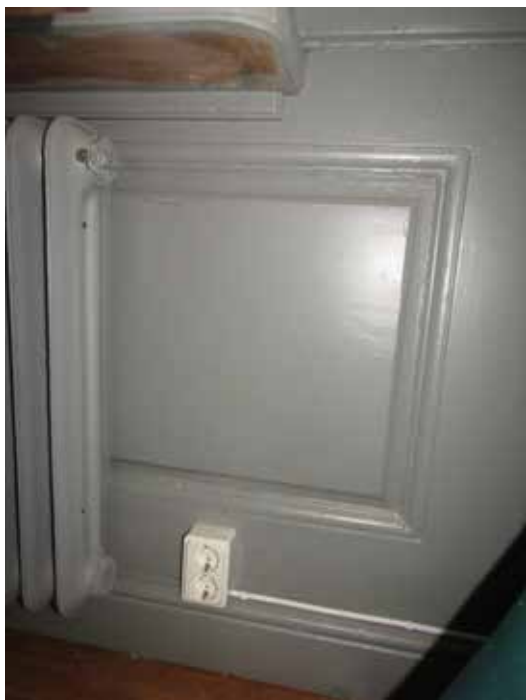
I biblioteksrummet (rum 116) möts de olika fönsterformaten.

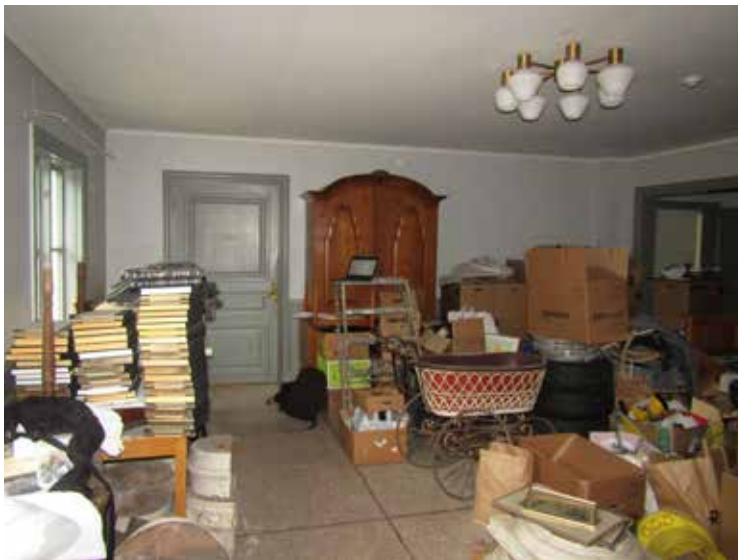
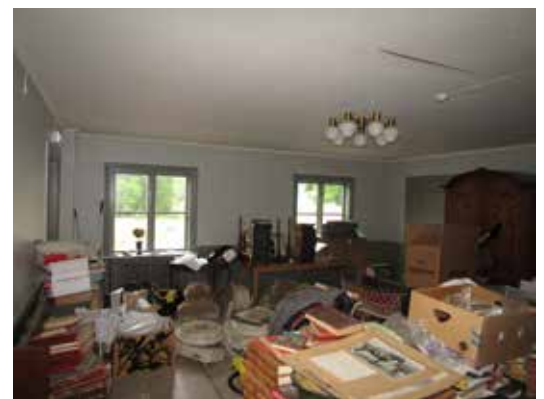
Ovan: Rum 117 med de lägre fönstren i ursprungligt format.

Till vänster: Det som är lite olyckligt i dagsläget är att rummets golv och stora öppningar mot söder är iögonfallande.

För att förstärka den kulturhistoriska känslan i rummet skulle man kunna placera en äldre kakelugn i rummets nordvästra hörn, även om det inte finns några synbara spår efter en sådan, utan endast uppgifter i äldre uppmättningsritningar.

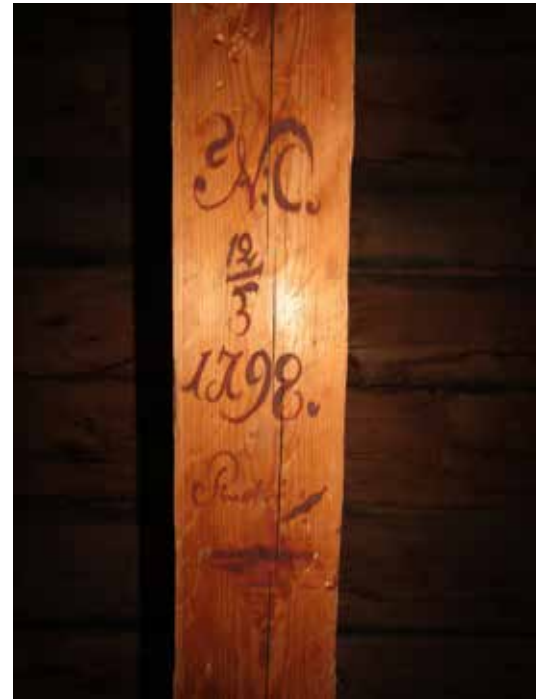
På en takstol finns en inskrift: troligen NC 12/5 1798 pinxit". Eftersom brandförsäkringarna anger att byggnaden uppfördes 1789–98 så kan signaturen tillkommit i samband med färdigställandet.

Ovan: Inskrift på sparre på vinden.  
Till vänster: Översikt över vindsutrymmet med takstolarna.
