Höreda kyrka

Antikvarisk medverkan i samband med invändig ommålning av putsväggar, Höreda socken i Eksjö kommun, Jönköpings län, Linköpings stift

Jönköpings läns museums dnr: 305/2018

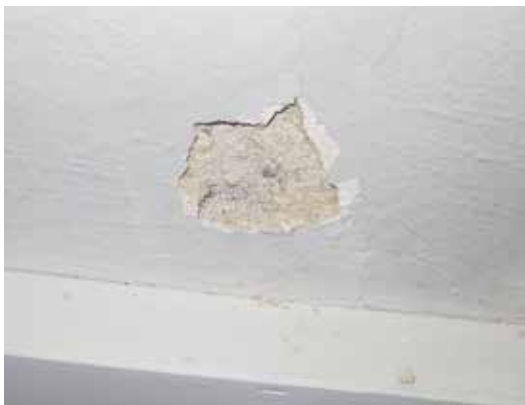
Kyrkorummets väggar är målade i en ljusgrå nyans och är nedsvärtade.

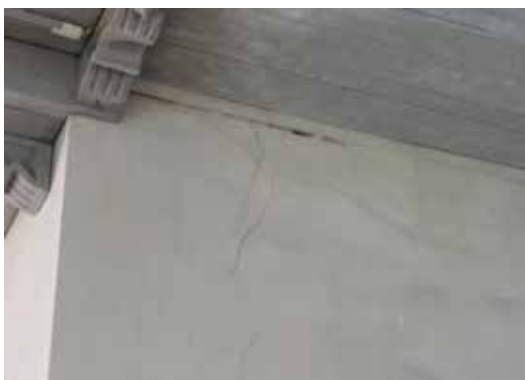
Under den ljusgråa färgen finns en kritvit kalkfärg som bör ha tillkommit vid restaureringen 1933.

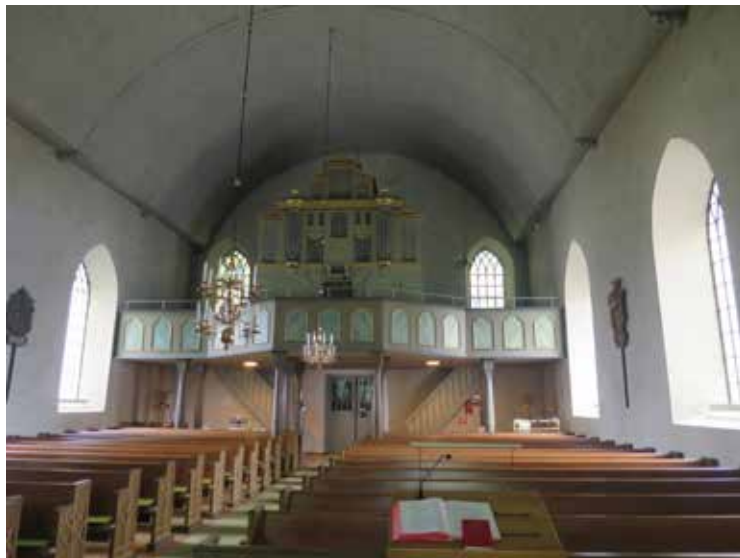
Ett tidigare takläckage har orsakat missfärgningar i anslutning till remstycket. Rörelssprickor finns i putsen vid tvärskeppets möte med kyrkans äldsta del.

Väggarna är svärtade av sot och smuts. Putsen bedöms generellt vara stabil men med mindre rörelsesprickor vid huvudskeppets möte med den äldre kyrkans norra mur.

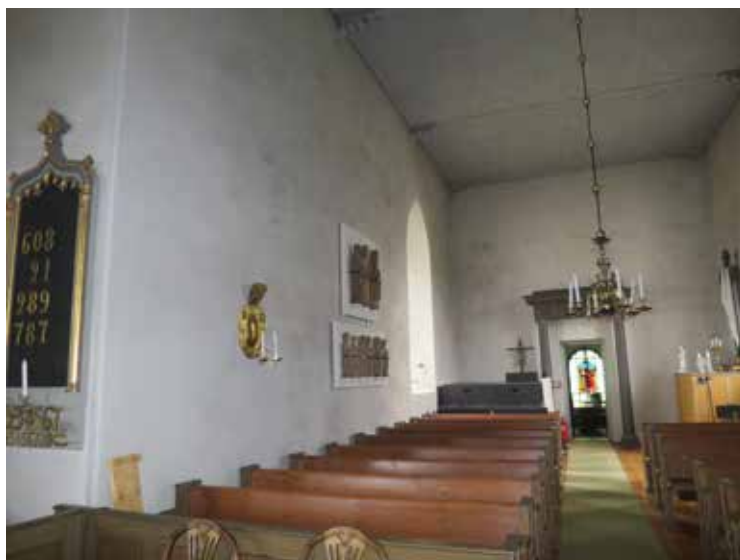
Östra korsarmen före ommålning.

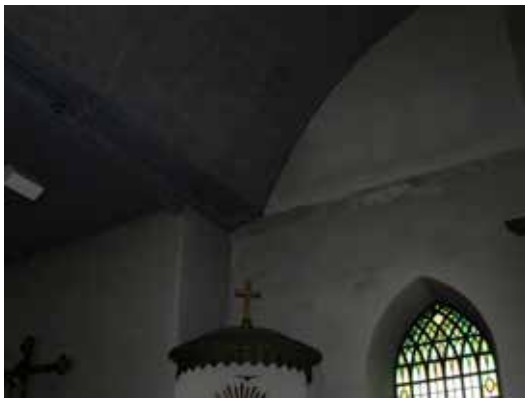
Kulörerna varierade mellan korväggen och övriga väggar. Gavelröstet i koret avvek även då det var vitt.

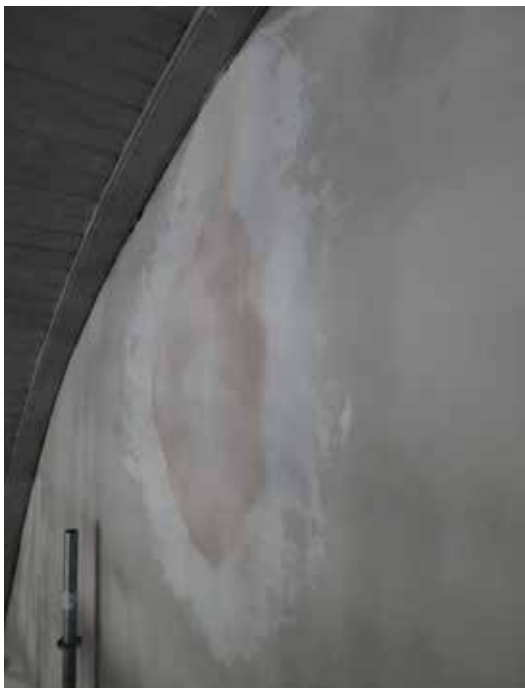
Putslagning på huvudskeppets norra gavel.

Efter att ställningarna rests i huvudskeppet påträffades några större bomskador i putsen, framför allt i den norra gavelns övre del. I två större partier i gavelröstet saknade ytputsen vidhäftning mot underlaget. Dessutom fanns rörelsesprickor över flertalet av fönstervalven och i anslutning till skarven mellan huvudskeppet och den gamla kyrkan. Takläckaget vid svinkeln i sydväst hade orsakat en putsskada direkt under remstycket i den södra delen av huvudskeppets västra vägg.

Vid samtliga bomskador knackades ytputs med dålig vidhäftning ned. Även provisoriska lagningar med spackel togs ned. Underliggande putsyta rengjordes med varmt vatten och rotborste. Rörelsesprickor knackades upp. Lagningarna gjordes med 1 mm hydrauliskt kalkbruk, Sto AB. I det norra gavelröstet var inte

putsytan riktad med riktbräda till skillnad mot övriga väggar. Ytan skurades och gavs samma ojämnhet som omgivande ytor.

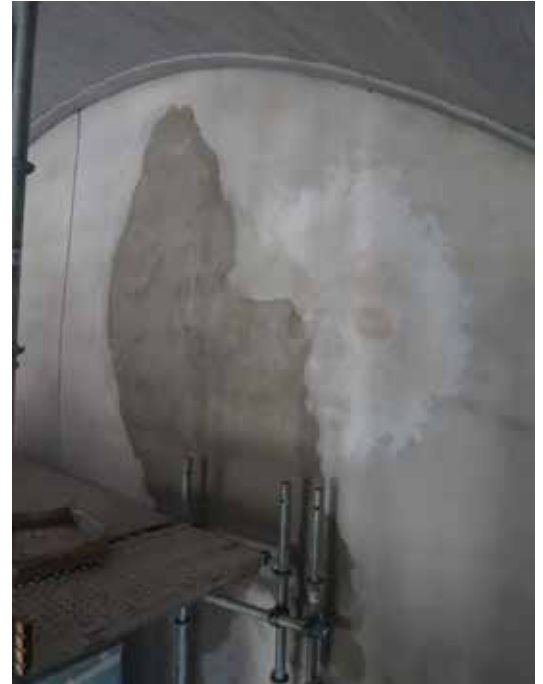
Lagning av större bomskada i norra gaveln delvis bakom orgeln.

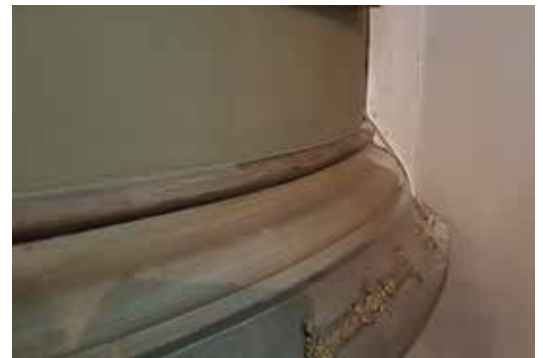
Inte heller predikstolen och orgelfasaden hade haft tillräcklig skyddstäckning varför en torrengöring av dessa fick utföras av konservator i samband med avtäckningen se bilaga 2. I samband med återupphängningen utfördes även viss konservering av underhållskaraktär samt en avdämning.

Damm på predikstolskorgen. Foto konservator Bibi Pålenäs, december 2019.

I samband med den antikvariska slutbesiktningen upptäcktes att orgeln, predikstolen plus baldakinen inte haft tillräcklig skyddstäckning och därav dammats ned under putsarbetena. Byggdamm fanns i större eller mindre mängd på samtliga plana ytor. När dammet (som virvlade runt i hög grad när kyrkan täcktes av) lagt sig (mars 2020), utfördes torrengöring

även på dessa ytor med mjuk pensel och dammsugare. Slutligen rengjordes alla ytor dessutom med sotsvamp.

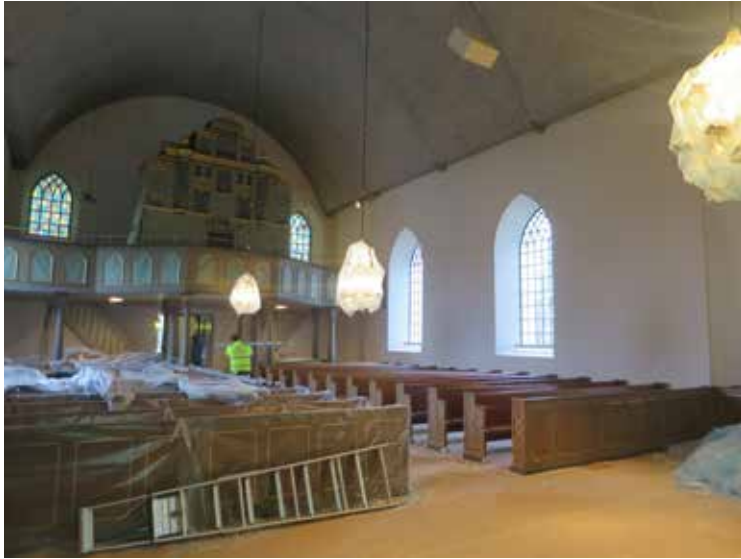
Huvudskeppet efter ommålning. Intrycket blev ljusare efter ommålningen.

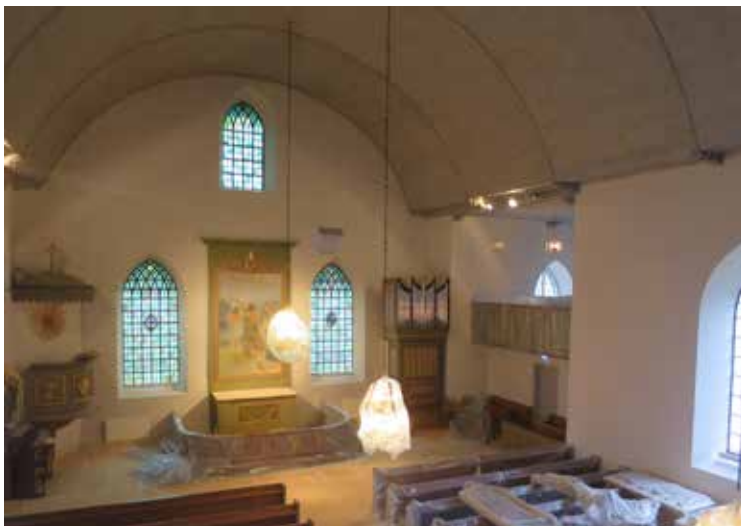
Korväggen målades i en något mörkare nyans, i likhet med tidigare. Nu målades även gavelröset i samma kulör.
