## Edshults kyrka

Antikvarisk medverkan i samband med utvändig ommålning  
Edshults socken i Eksjö kommun, Jönköpings län, Linköpings  
stift

Byggnadsvårdsrapport 2021:09  
JÖNKÖPINGS LÄNS MUSEUM

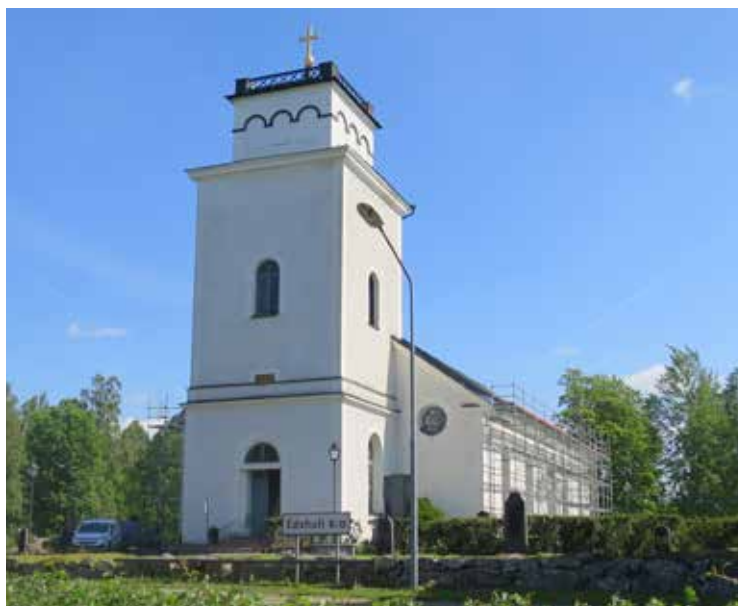
Edshults kyrka före ommålning. Färgsättningen går i vitt och svart. Portar och fönster är målade i dalablått. Senaste utvändiga målningen ägde rum 1999.

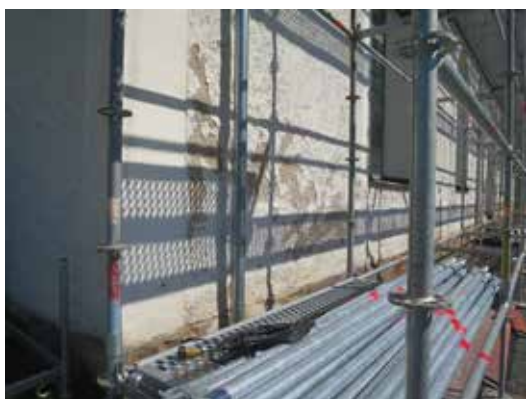
På långskeppets södra fasad finns omfattande putsskador som uppkommit före 2007. Putsen på tornet är en sentida sprutad cementhaltig puts med spritsten av krossad singel. Denna puts är i relativt gott skikt med undantag av en lokal skada vid takgesimsen åt söder. Putsen på långskeppet består av kalkbruk avfärgad med vit kalkfärg. Kyrkan har socklar av rödgrå tuktad granit.

Putsskador på långskeppets södra fasad orsakade av en läckande takfotsränna och stuprör, vilka byttes ut 2007.

Putsskador på långskeppet knackades ned och lagades med naturhydrauliskt kalkbruk, St Astier, Målarkalk AB. Lagningarna berörde främst partier i anslutning till stuprören, sprickor i takgesimserna och skador vid portalernas baser. Bruk av samma styrka som den befintliga putsen användes. Lagningarna av spritputsens gjordes med bruk, innehållande naturgrus i liknande fraktion som den befintliga putsens. Lagningar av slätputs utfördes med finbruk 0–1 mm. Ankarjärnen i tornfasaden var överputsade och järnen hade rostsprängt putsen. Putsen knackades ned och järnen rengjordes från rost, mönjades med blymönja och målades med Isotrol grund. Därefter putsades de över igen.

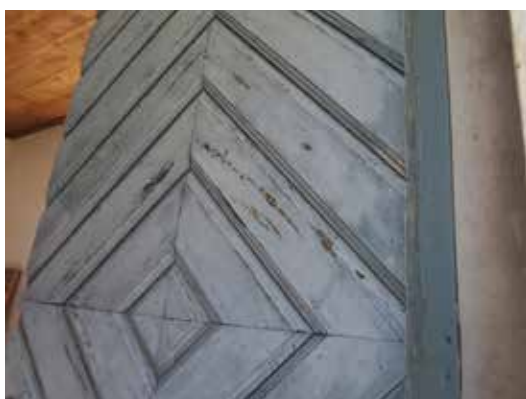
Kritande och spjälkande färgskikt på kyrkans huvudport.

Portar och fönster är målade med linoljefärg i en dalablå kulör. Södra porten och sakristians dörr har en avvikande brunröd kulör. Färgskikten på portarna spjälkar och kriter generellt medan fönstren som målats om 2010 är i ett bättre skick. Även sakristians takgesims i trä är i behov av ommålning.

Kyrkans portar hade olika kulörer, där västporten var i samma dalablå kulör som fönstren medan sydporten och sakristians dörr var mörkt rödbruna. Efter skrapning och rengöring målades alla

portar nu i en dalablå kulör baserad på samma pigment som fönstren men i en något mer mättad nyans. Även denna kulör bröts fram av entreprenören. Portarna målades med linoljefärg (Engwall & Claesson) i tre strykningar.

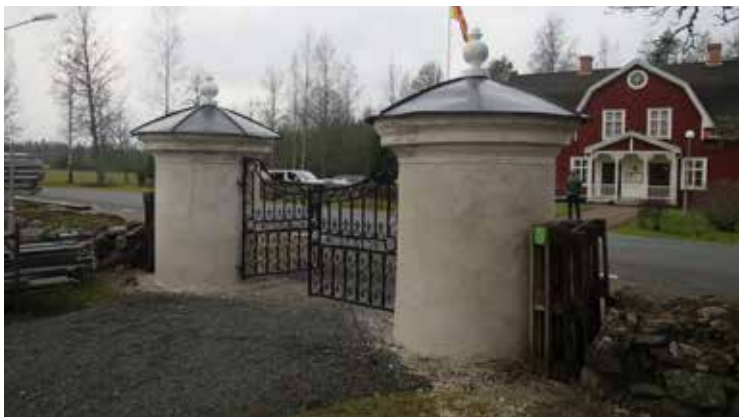
De putsade grindstolparna till kyrkogården var målade med plastfärg vilken hade skadat underliggande puts. Därför knackades all puts ned in till murverket av tegel. Den profilerade gesimsen bibehölls och lagades enbart. Omputsningen skedde med samma brukstyp som på kyrkan. Vid uppbyggnaden av putsen togs hänsyn till att ytan byggde ut lika mycket som tidigare så att den dels hamnade på rätt nivå i förhållande till gesimsen, dels så att grindarna skulle gå att öppna obehindrat. Stolparna avfärgades med Kalkfärg V, Målarkalk AB i samma kulör som kyrkans fasader.

Grindstolparna under omputsning.

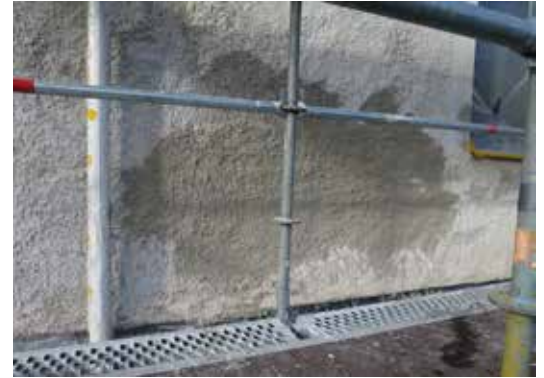
Putslagning på långskeppets södra fasad.

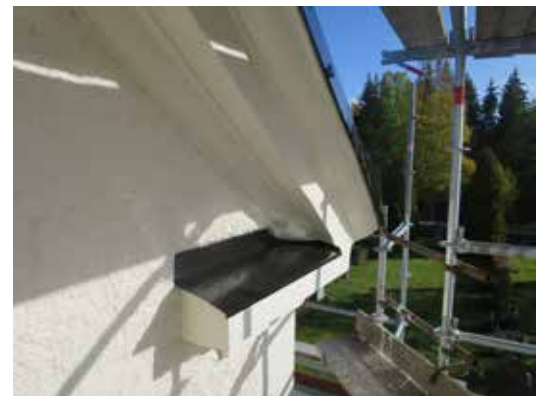
Felaktigt utförda täcklister hade orsakat putsskador i västgavelns båda gesimser. Skadorna lagades och täcklisterna byttes till nya av Kulturplåt.

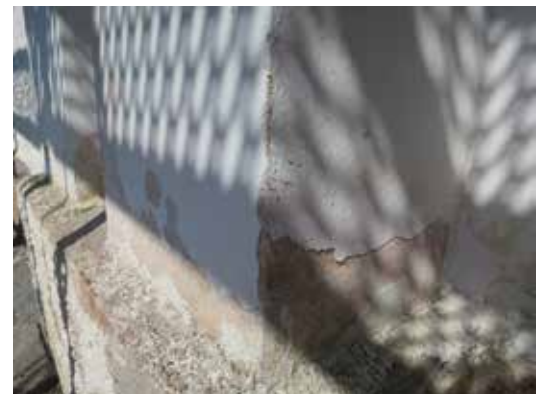
Inför val av kulör på kyrkans fasader gjordes ett antal skrapprover. Dessa visade att kyrkan initialt haft en mättad gulrosa kulör, nära 94/44:12 (Kalkfärg 90) frambruten med guldockra och bränd terra. Under dagens vita färg fanns ett ljust gulvitt färgskikt. Nu valdes en brytning likt den sistnämnda, frambruten med pigmenten guldockra och bränd umbra, motsvarande kulören 94/100:12 (Kalkfärg 90). Efter målningen av tornet visade det sig att färgen innehöll en aning mer bränd umbra än provet. Avvikelsen bedömdes dock ligga inom gränsen för vad som kunde godtas, varför inga justeringar gjordes. Vid frambrytningen av färgen ägnades stor omsorg så att ingen nyansskillnad skulle uppstå mellan tornet och långskeppet.

En rosagul kulör fanns under ytputsens på långskeppets fasader. Under dagens vita färgen fanns en gulvitt kulör som nu återskapades vid ommålningen.

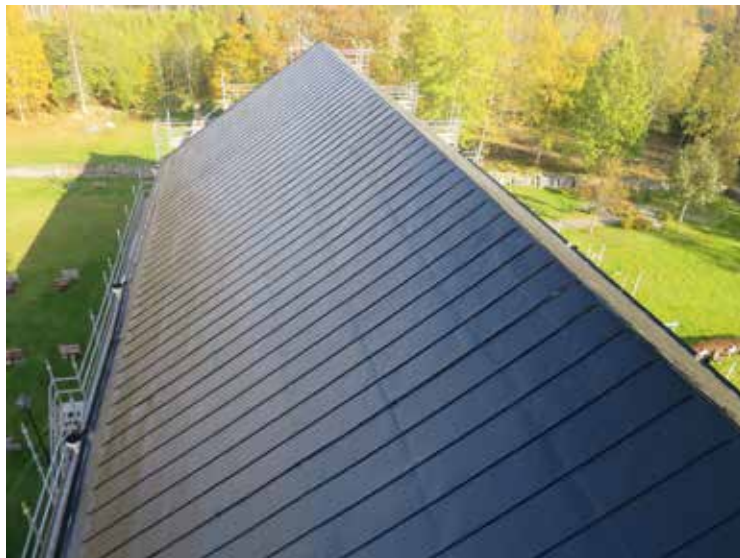
Långskeppets plåttak efter genomförd ommålning.

Plåttaken på långskeppet, sakristian och tornet, samtliga plåtlistor i fasaderna samt samtliga fönsterbleck målades med Isotrol takfärgssystem i svart. Efter rengöring målades plåten enligt följande: Isobett primer (roller, pensel), Isotrol Pansar (roller, pensel) och Isotrol Taktäck (endast pensel). De tidigare omålade stuprören i galvad plåt målades i samma kulör som fasaderna med Isotrol. Kyrkan fick takavvattning på 1920-talet och stuprören var initialt målade i fasadfärgen.

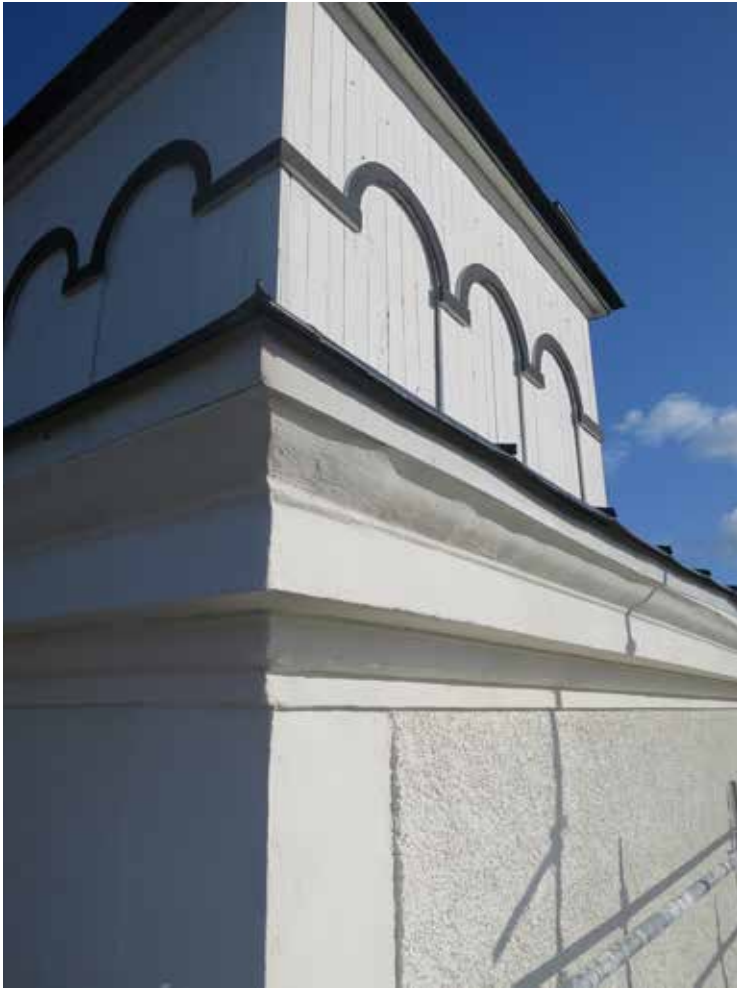
Tornets översta del efter putslagning, avfärgning och målning av tornaket. Lanterninen hade renoverats 2010.

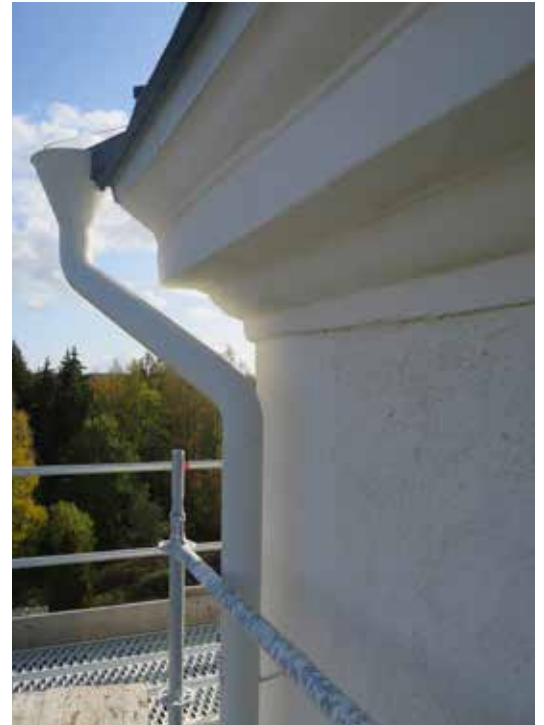
Stuproren målades in i fasadens kulör.

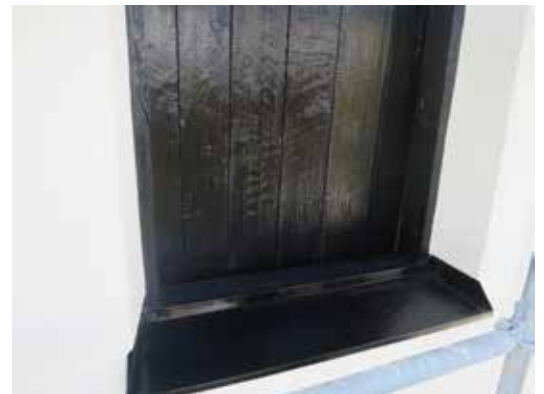
Ljudluckorna målades med svart linoljefärg och plåtblecken med Isotrol.

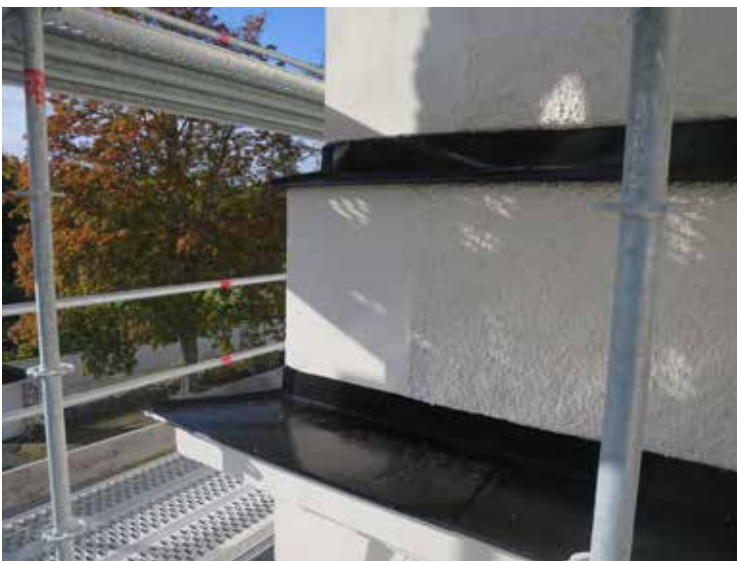
Tornfasadens dubbla gördellister där plåten målades om med svart Isotrol.

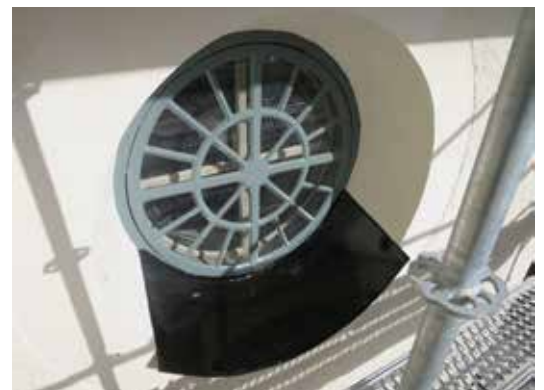
Rundfönster i västra gaveln efter ommålning.

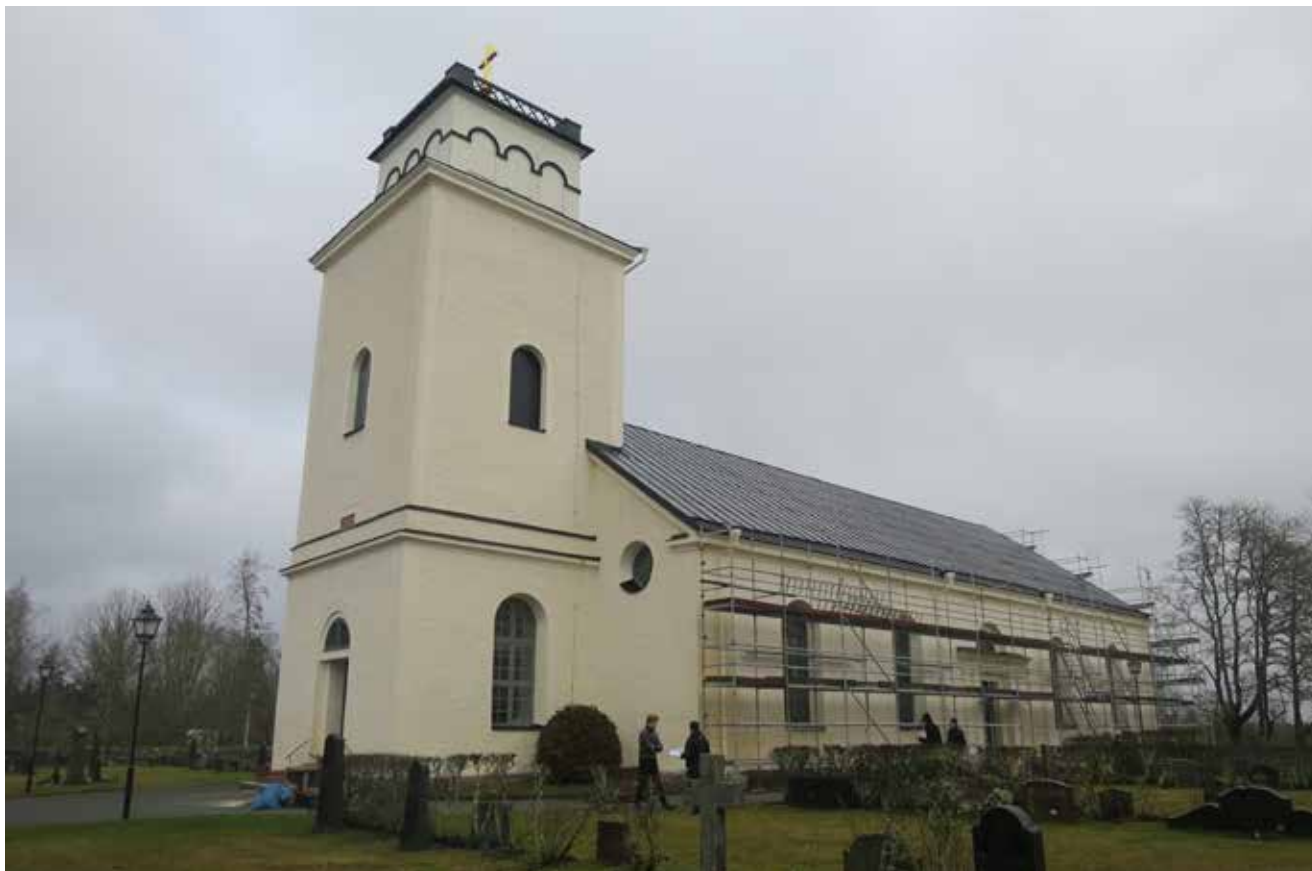
Kyrkans fasader erhöj en varmare gulvit brytning vid avfärgningen. Detta innebar en återgång till den färgsättning kyrkan haft omkring 1900. Lanterninen som inte målades nu kom att få avvikande helt vita fasader.

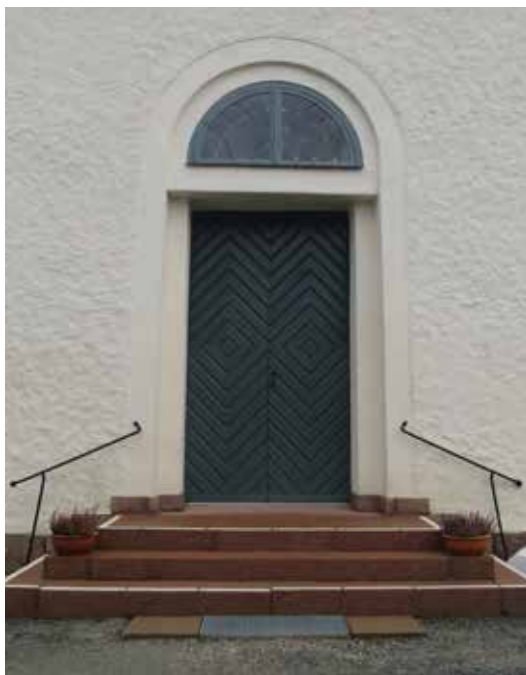
Huvudentrén med nymålade port och lunettfönster samt målade handledare.

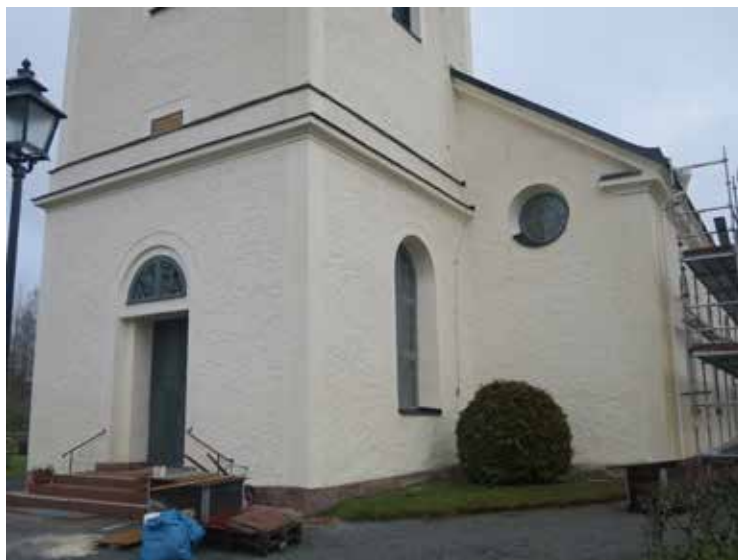
Tornfasaden och västgavel. Nyansen stämde väl mellan fasaderna trots att olika färgtyper användes på tornet och långskeppet.

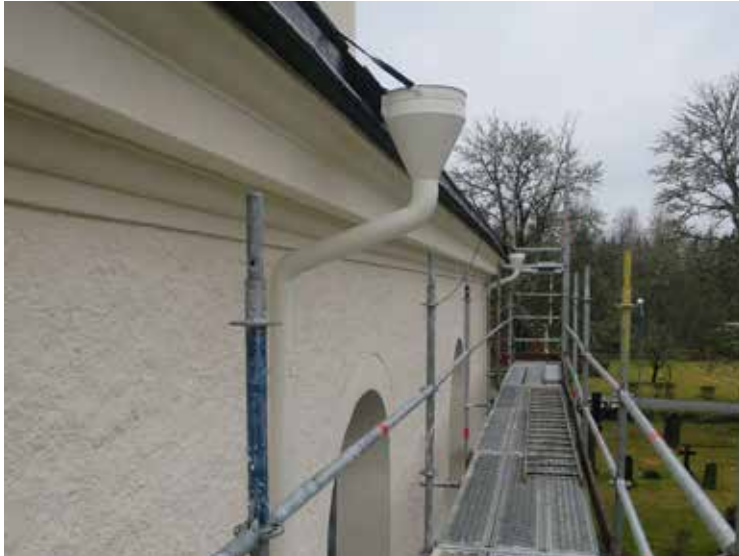
Långskeppet efter avfärgning samt målning av stuprör och plåttak.

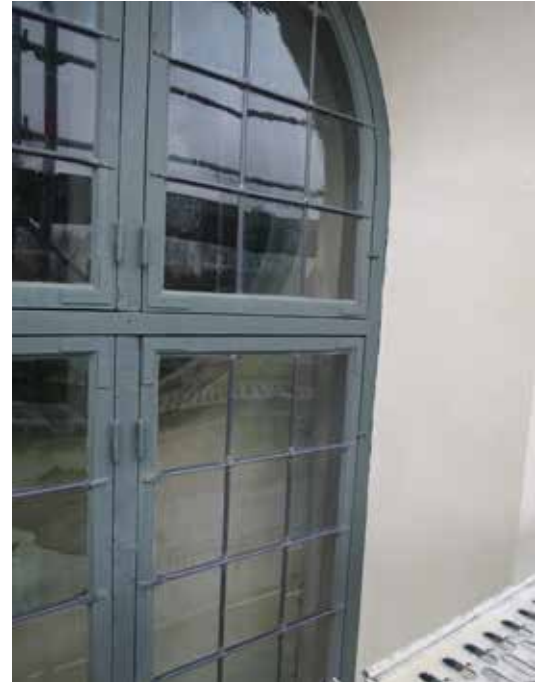
Ett av de blyinfattade fönstren som bättringsmålades. Stormstagen målades i blygrå kulör.

De flesta av kyrkans fönster bättringsmålades enbart. Samtliga rundfönster i långskeppets gavlar, lunettfönstret över västentrén och fyra fönster på långskeppets södra sida målades med linoljefärg i två strykningar + oljning. Exakt samma kulör bröts fram av entreprenören. Stormstagen till fönstrens blyinfattningar hade begynnande korrosion. Därför rengjordes de nu och målades om med linoljefärg i tre strykningar i en blygrå kulör.

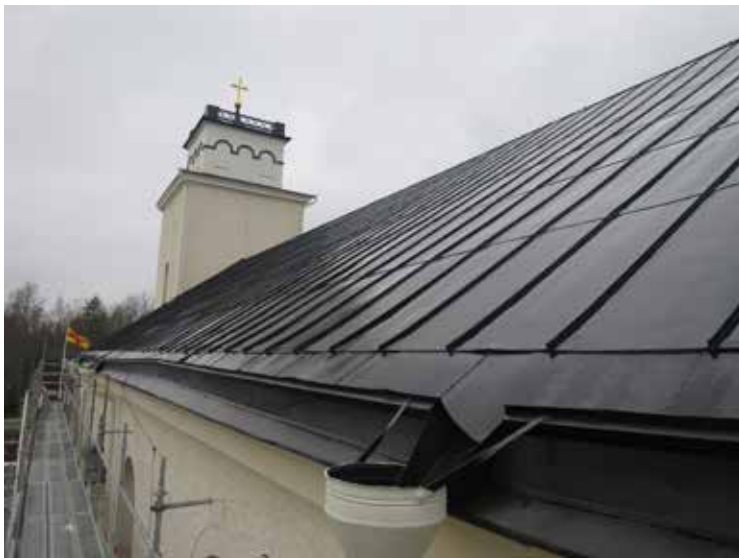
Långskeppets tak efter ommålning.

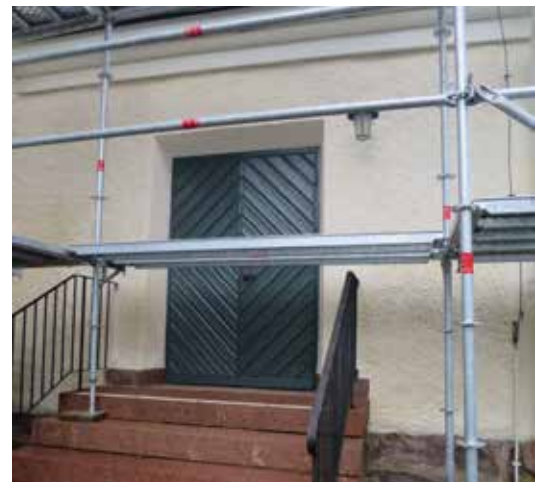
Kulören på sakristians dörr och sydporten ändrades till dalablått. Sidorna på trappan putsades om.

Putsen på sidorna till sakristians trappa var skadad och en total omputsning krävdes. Denna utfördes med ett kalkcementbruk med hänsyn till att underlaget var av sten och exponeringen från vatten som leds av från trappstegen.

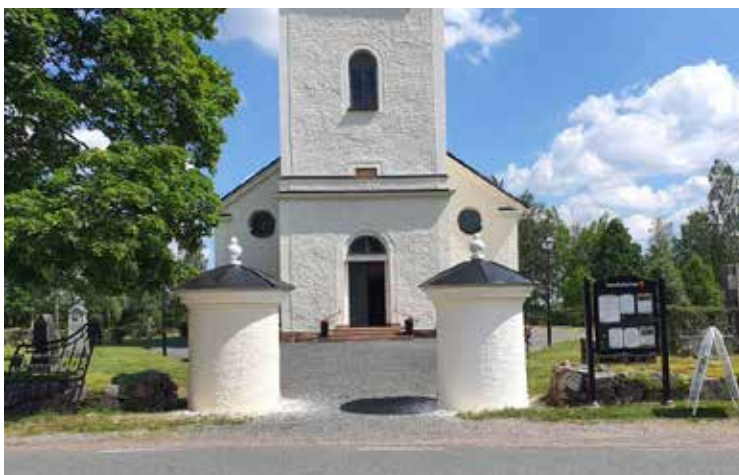
Grindstolparna efter att omputsning och avfärgning färdigställdes sommaren 2020.

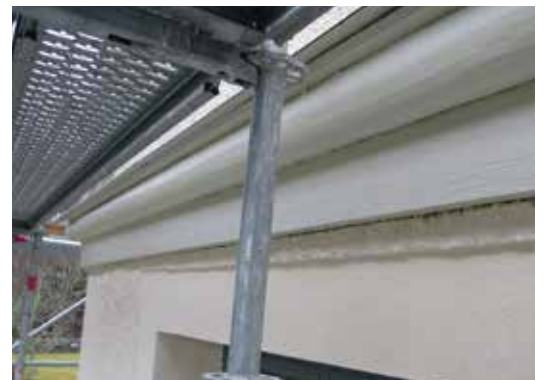
Sakristians trägesims målades i fasadens kulör.

Takgesimsen till sakristian skrapades och målades om med linoljefärg i samma kulör som fasaden.
