Mellby kyrka

Antikvarisk medverkan i samband med restaurering av vindflöjlar,
Mellby socken i Eksjö kommun, Jönköpings län, Linköpings stift

Jönköpings läns museums dnr: 295/2018
Länsstyrelsens dnr: 433-2369-2019

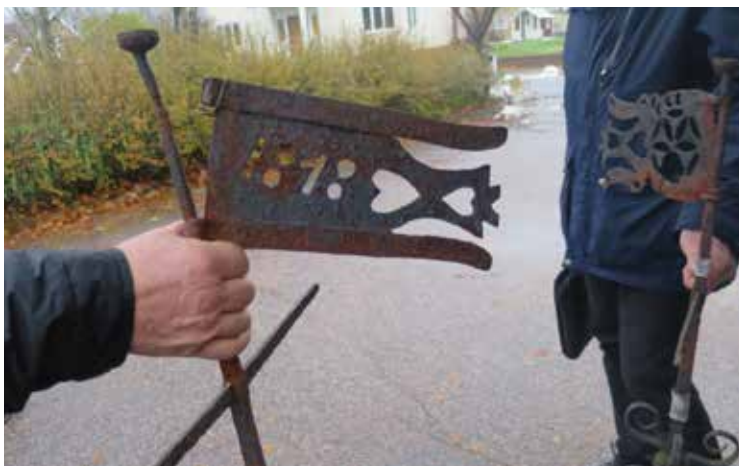
Två av vindflöjlarna efter att de tagits ned 2018. Båda har kraftiga rostangrepp och är bitvis skadade.

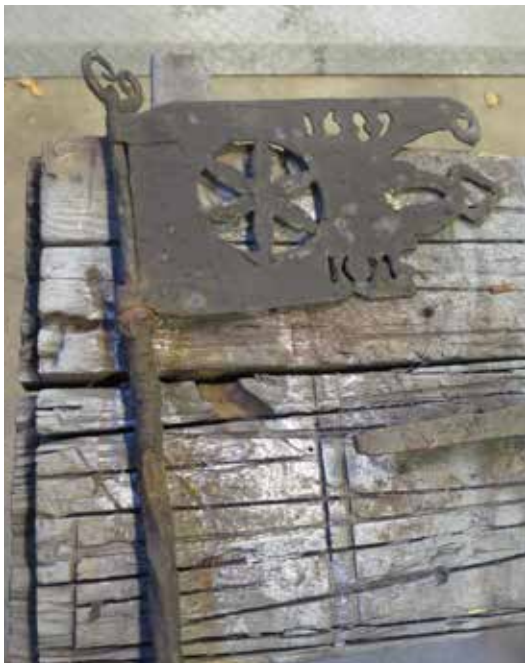
Flöjeln på vapenhuset har drak huvudform. Nedre käftan i gapet saknas. Årtalet 1689 och initialerna KMS finns instansade i flöjeln.

Skicket på vindflöjeln är förhållandevis gott med stabila färglager och enbart rostangrepp i mindre utsträckning. Rost förekommer främst bakom åskledarfästena. Den nedre käftan på flöjeln saknas. Två av vädersträckpilarna har av okänd anledning bockats kraftigt, så att de är felriktade.

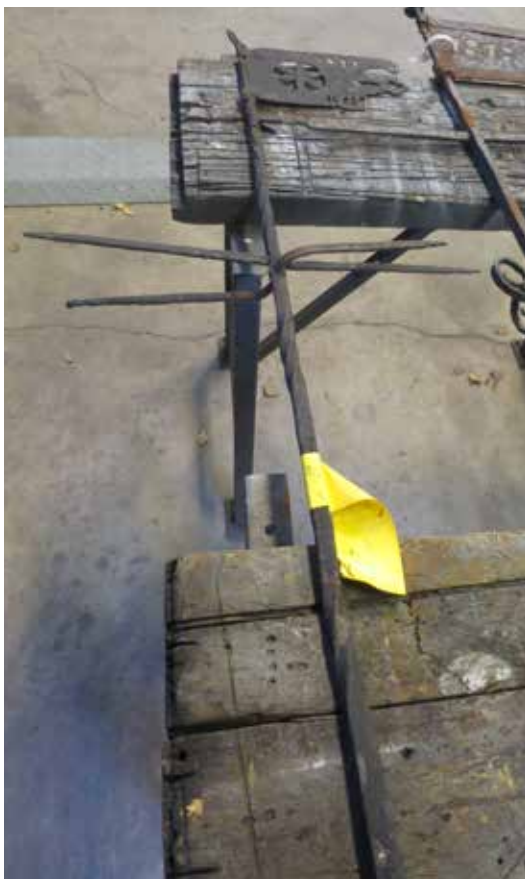
Vindflöjeln från vapenhuset. Två av vädersträckspilarna är kraftigt deformerade.

De deformerade väderstreckspilarna var i behov av att riktas. Eftersom det förekom brottanvisningar så bedömdes det finns risk för brott i samband riktningen. Alternativet skulle vara att ersätta originaldelen. Riktningen vidtogs genom uppvärmning av delen och försiktig riktning, vilken lyckades utan att skador uppstod.

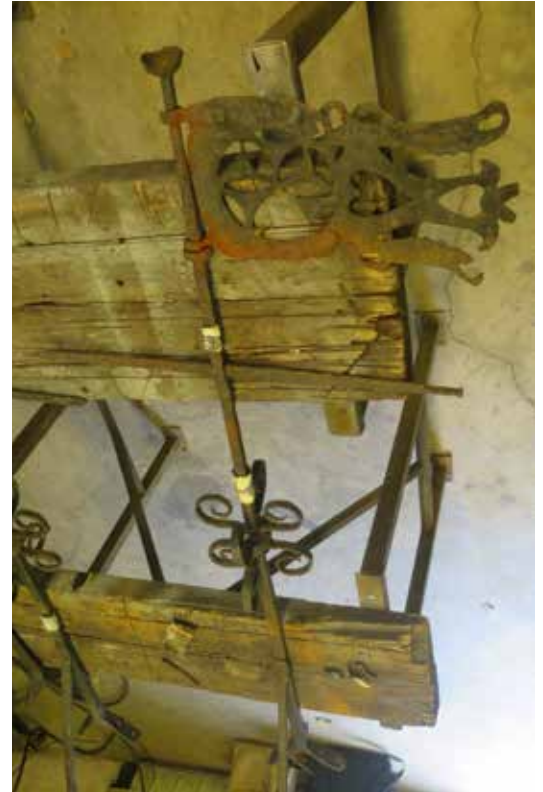
Vindflöjeln har rostangrepp över hela ytan. På flöjeln nedre del och på båda infästningssvepen finns aktiv gravrost och järnet är i dessa delar kraftigt nedbrutet och försvagat. Två mindre bitar av flöjeln har brutits loss och saknas, dels vid nedre käften, dels en del av soldekoren. Smidesdekoren på stammen är skadad av korrosion vid ändarna. Den övre hälften av krönklotet saknas och i denna kan vatten ansamlas.

Vindflöjeln vid korgaveln är från 1668 och därmed äldst. Den har en rikt utbildad drakhuvudformad flöjel och sirlig smidesdekor i nedre delen. Ursprungligen har ändarna vid krönet och vädersträckspilarna haft järnklot.

Vindflöjeln hade utsatts för rostangrepp under lång tid och ytan hade tjocka skikt med svartrost. Skulle dessa avlägsnas skulle alltför mycket av godset försvinna, stommen försvagas och utmattningsbrott riskeras både vid en lagning och på sikt. Därför gjordes bedömningen att en restaurering inte var möjlig utan att en rekonstruktion istället fick göras. Originalflöjeln från 1668 togs därmed ur bruk. Den bevarades och placerades invändigt i kyrkan för framtida förvaring.

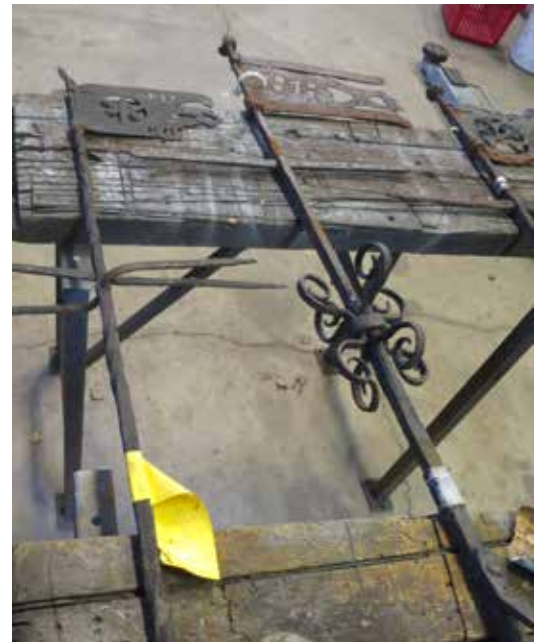
Mitt i raden ligger vindflöjel från långhusets västra gavel. Denna är enklare utformad och har försetts med årtalet 1818.

På flöjeln finns ganska omfattande rostangrepp, bland annat med gravrost. Flöjelns övre svep är skadat och har provisoriskt lagats med järntråd. På staget finns fläckvis rost vid de lägena där åskledarens infästning har suttit. Övre delen av krönklotet saknas.

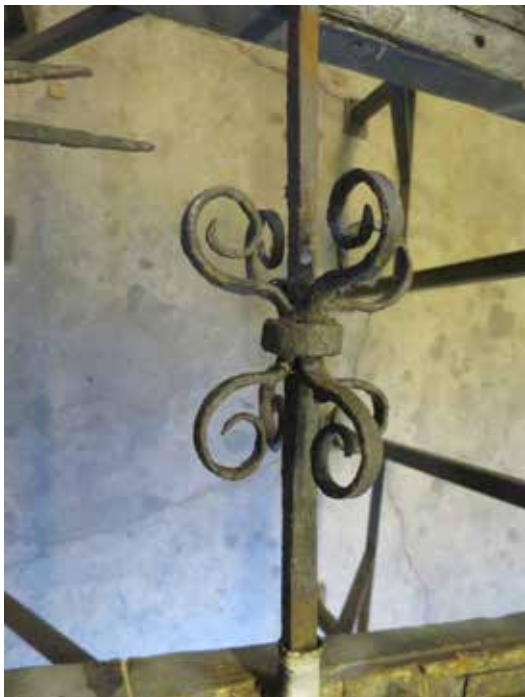
Under blysvepen till åskledarens infästning har det uppstått korrosion.

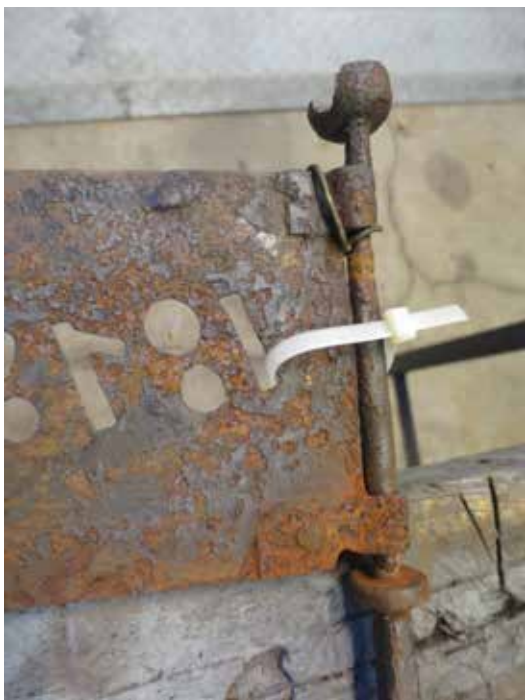
Det övre svepet hade brustit och provisoriskt lagats med järntråd.

Det övre bandet på flöjeln hade en rostskada med brott i anslutning till flöjels övre svep vid stammen. Bandet klipptes av i den berörda delen och lagades i med nytt plåtband. Ett nytt hål togs upp i än-

den av det befintliga bandet och en extra nit sattes dit. Detta för att få infästning av bandet och det utbytta svepet. En skadad nit till det nedre bandet ersattes. Spalterna mellan plåtarna rengjordes från rost och behandlades med Isotrol grund för att förhindra nya rostangrepp. Krönkulan som enbart bestod av nedre delen lagades upp och försågs med ny övre del så att den åter blev hel. Kulhalvan utfördes av äldre välljärn.

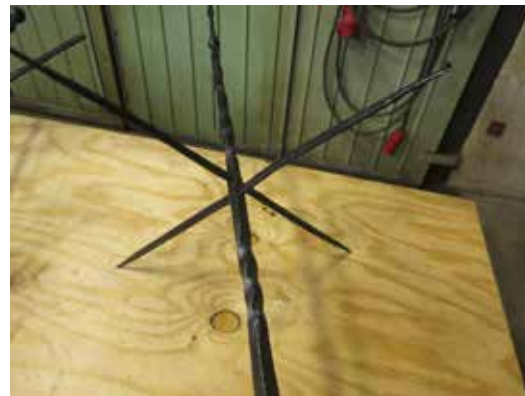
Väderstreckpilarna på flöjeln från 1689 riktades.

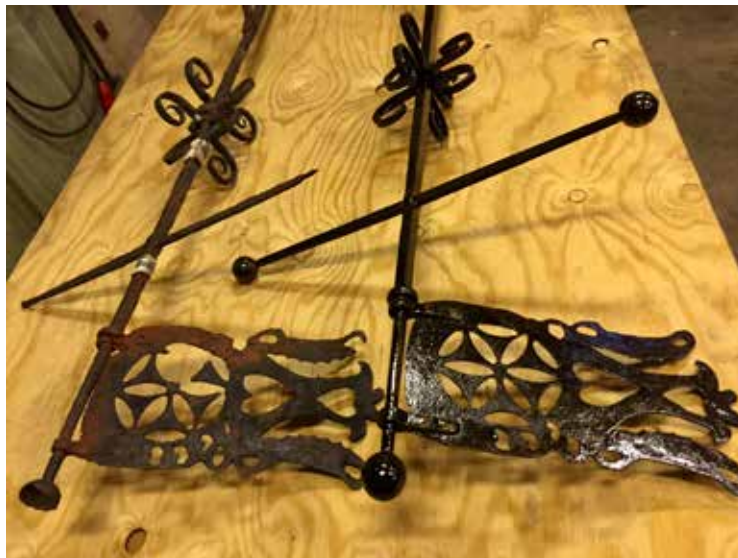
Originalflöjeln bredvid den färdigställda rekonstruktionen. Dekoren på flöjeln som skadats genom århundradena återskapades på den nya. Även kloten på de tre ändarna återskapade. Foto Roland Svensson.

Vid rekonstruktionen stod den äldre vindflöjeln som förlaga. Samma typer av hantverksmässiga smidesmetoder som använts när den tillverkades eftersträvades. De delar av dekoren som saknades rekonstruerades på den nya flöjeln eftersom dessa med stor säkerhet kunde uttolkas utifrån den befintliga flöjeln och inga tveksamheter rådde kring exakt hur dessa varit utformade. Detta innebar att en trekant i flöjelns soldekor återskapades, att en del av drakens nedre käft som saknades utbildades och att det yttre hjärtat i tungan gjordes tydligare. Kröndekoren i form av ett tvådelat järnklot återskapades i smidd järnplåt. Även väderstreckspilarna försågs med ändklot i samma storlek och utformning. Dekoren på flöjeln kunde antingen stansas ut med verktyg eller skäras med vattenskriningen. Det senare är en sentida metod men den ger en mer exakt överföring av dekoren. Dekoren utfördes därav med vattenskriningen och efterbearbetades vid kapsnitten för att skapa en mjukare handbearbetad kant.

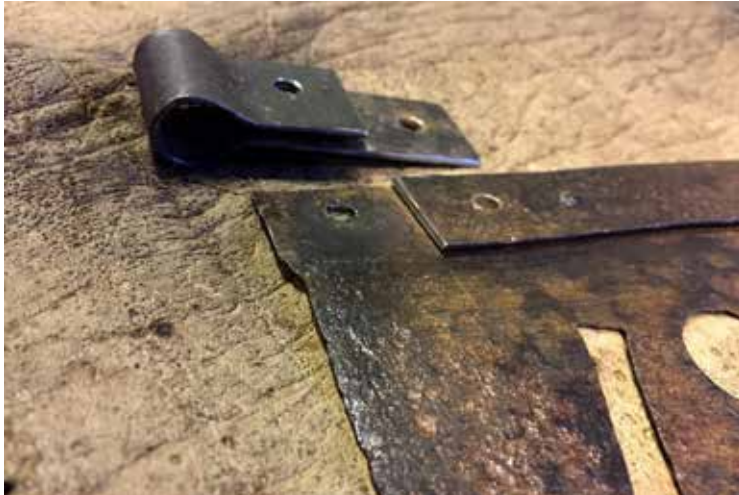
Det skadade övre svepet byttes ut. Foto Roland Svensson.

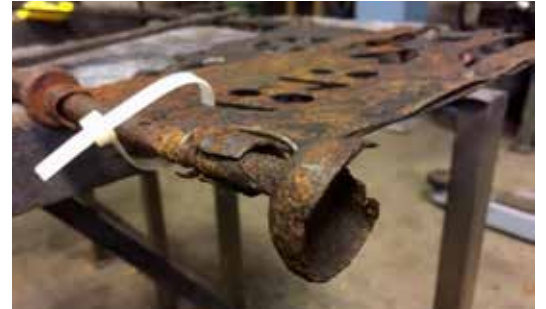
Flöjels övre svep var skadat. Foto Roland Svensson.

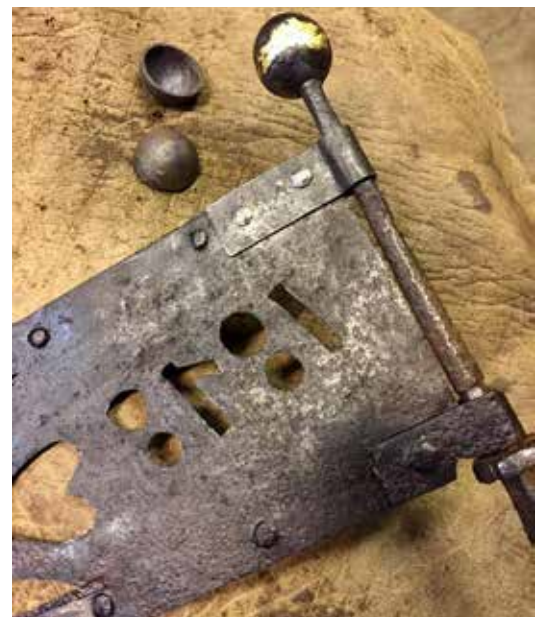
Vindflöjeln från 1818 efter utförda lagningar. Foto Roland Svensson.

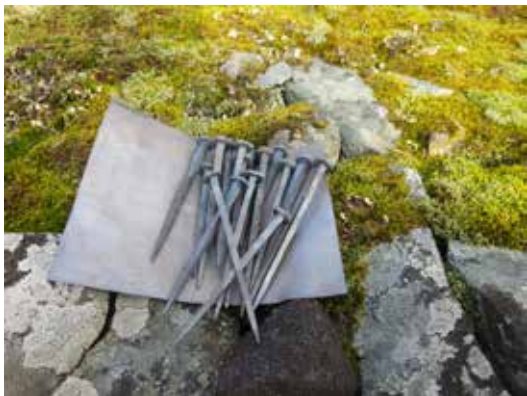
Nyttillverkad smidd spik till infästningen.

Vindflöjlarna var infästa med klippspik i takens stormlister, två spik i varje hål för att bilda en kilning. Infästningen hade fungerat men en stabilare infästning skulle erhållas om man använde grövre smidd spik och ett spik i varje hål. Därför utfördes infästningen nu med nyttillverkad smidd spik. De befintliga spiken togs tillvara.

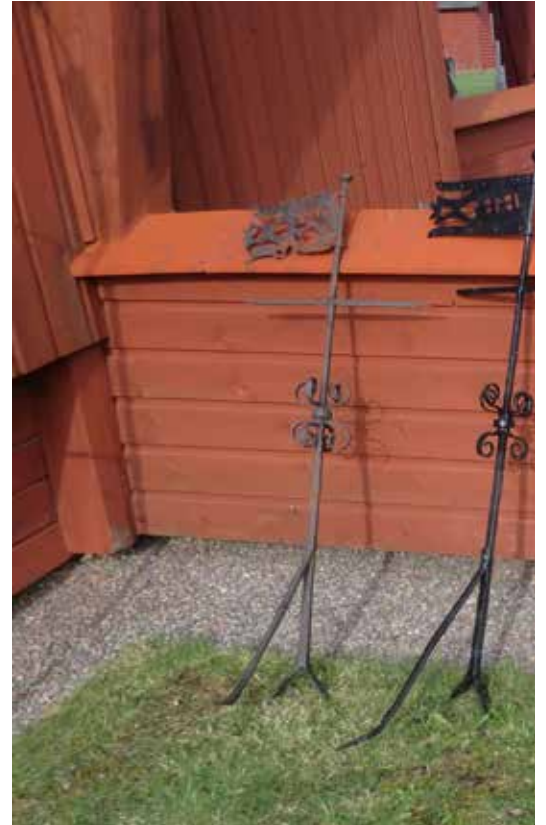
Vindflöjeln från 1668 togs ur bruk och ställdes in i kyrkan för framtida förvaring. Flöjeln bör föras upp på kyrkans inventarieförteckning.
