Fiskebäcks kapell

Antikvarisk medverkan i samband med ommålning av fasader,
Habo socken i Habo kommun, Jönköpings län, Skara stift

Jönköpings läns museums dnr:2019-009

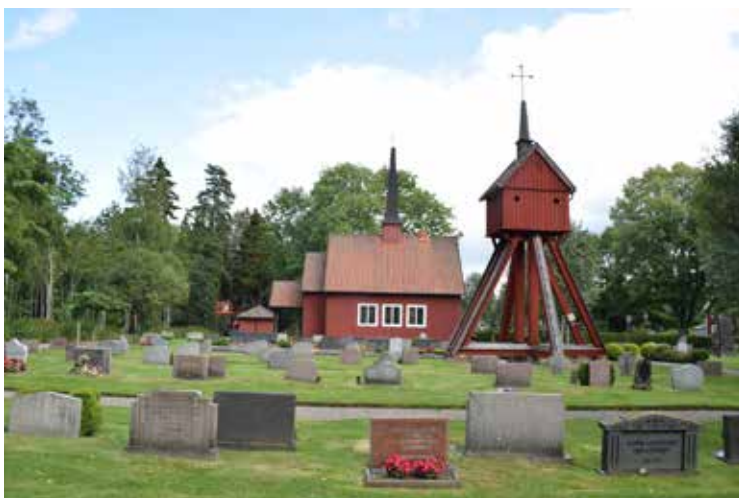
Kapellet och klockstapeln från väster, före åtgärd.

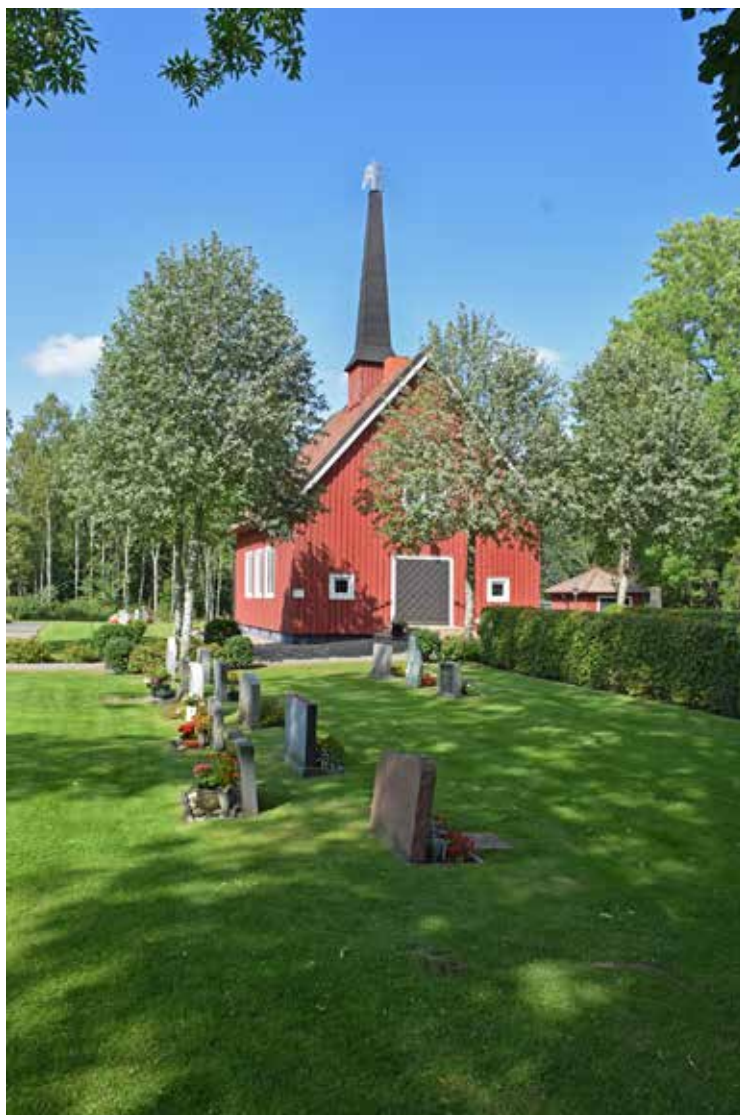
Översikt från söder, före åtgärd.

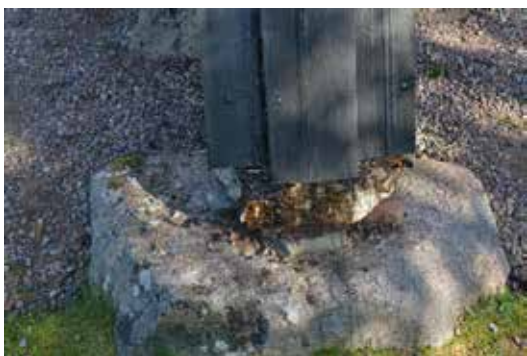
Pastoratet hade utsett Jönköpings läns museum, Britt-Marie Börjesgård till antikvarisk medverkande. Vid besiktningen gjordes en mindre anmärkning vad gällde klockstapeln, där det noterades stänk av tjära på grundstenarna. Detta skulle åtgärdas till våren 2020. Kapellet, bårhuset och rödfärgningen av ekonomibygnaden var utan anmärkning. Entreprenören skulle lämna material- och kulörförteckning till projektledare och antikvarie.

Vid slutbesiktningen noterades stänk av tjära på klockstapelns grundstenar.

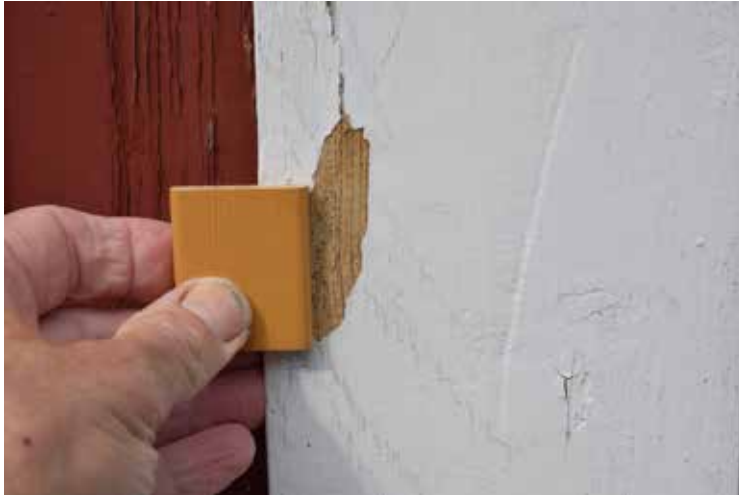
Ovan: Vid en jämförelse mot linoljefärgslikaren noterades att trolig ursprungskulör på fasaden var guldocker 6A 94 eller ljusocker 6A 92. Provet på bild är det förstnämnda.

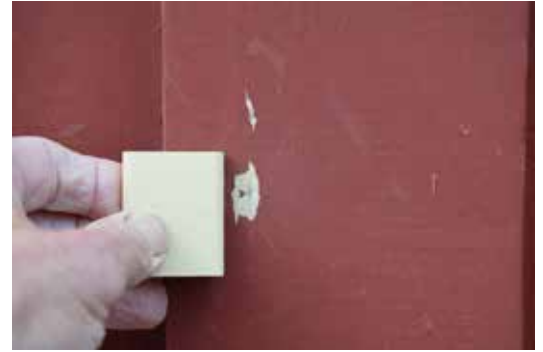
Till vänster: Foder har troligen varit målade med samma pigment men i en mörkare blandning, guldocker 2A eller 3A 94.

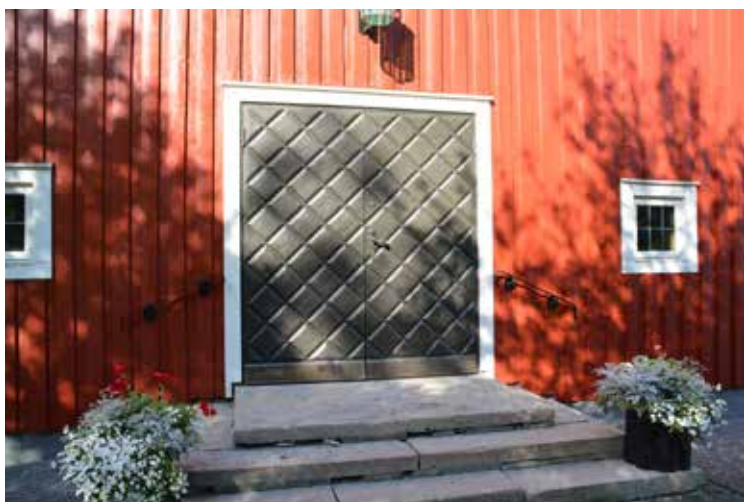
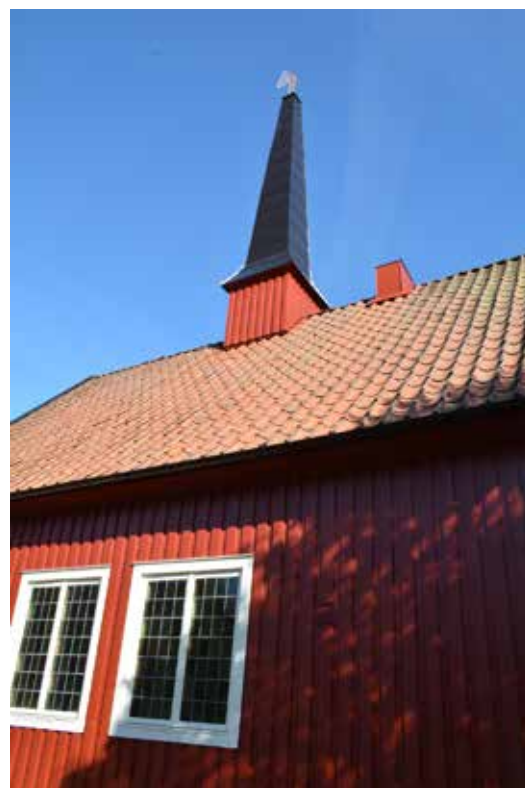
Ovan: östra fasaden och takryttaren.
Ovan till vänster: porten på den södra gaveln.

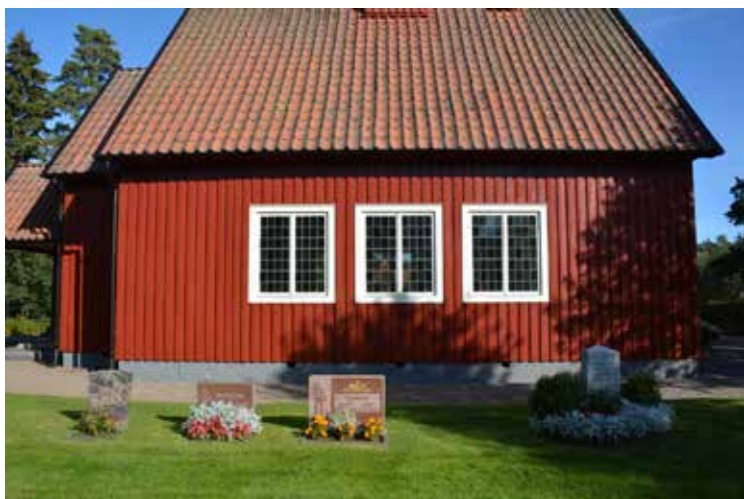
Den västra fasaden.

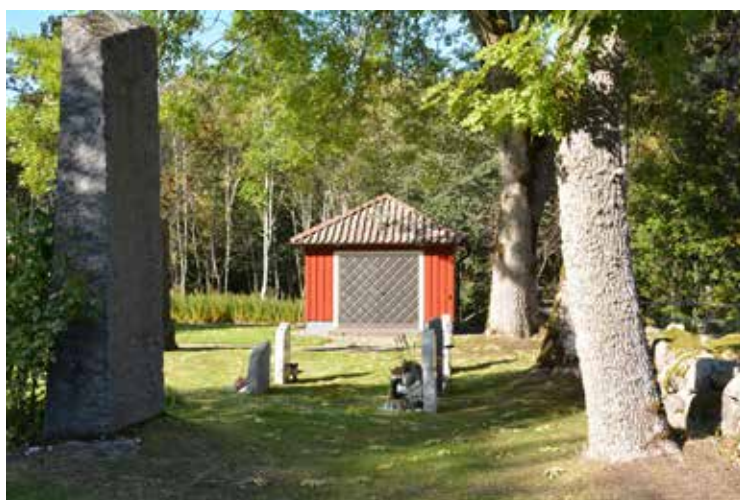
Bårhuset målades på samma sätt som kapellet.

Bårhuset målades om på samma sätt som kapellet avseende metod och kulörer, med röd fasad och mörkbruna portar.

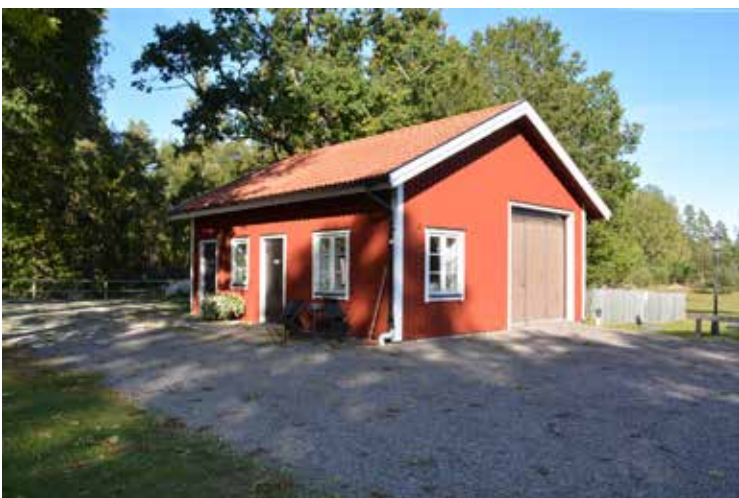
Ekonomibyggnaden strax öster om kyrkogården rödfärgades.
