Nya Åminne bruk

Antikvarisk medverkan i samband med vård- och underhållsarbeten utförda 2021, Värnamo socken i Värnamo kommun, Jönköpings län

Jönköpings läns museums dnr: 2021-045
Länsstyrelsens dnr: 434-1428-2021

Byggnadsvårdsrapport 2021:33
JÖNKÖPINGS LÄNS MUSEUM

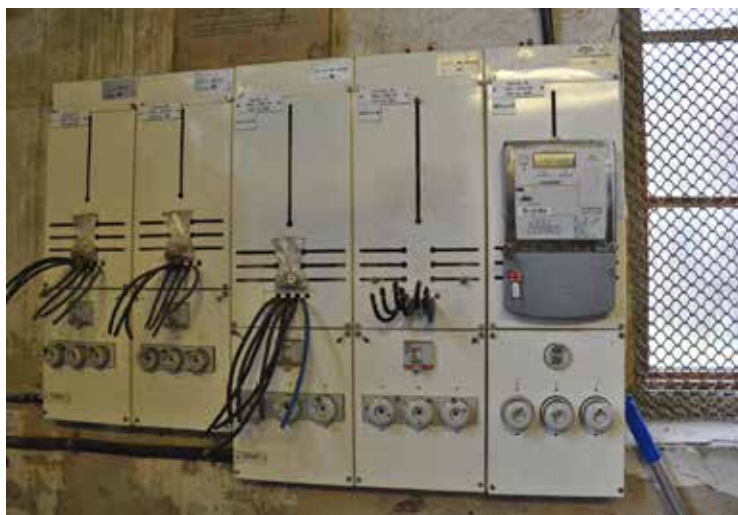
Mätartavla på väggen i huvudcentralen. När det fanns olika verksamheter i lokalerna fanns det också flera av varandra oberoende mätare, dessa är nu urkopplade och hela anläggningen går på samma mätare.

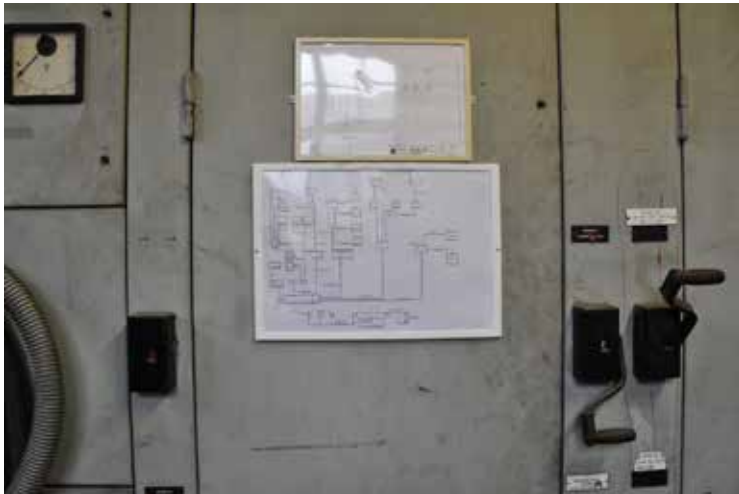
Gruppförteckning och kopplingsschema monterat på ställverket.

Entreprenören har med assistans av vaktmästarna inventerat och dokumenterat det befintliga elsystemet. Samtliga elcentralerna har gått igenom, kontrollerats och märkts upp. En ansenlig mängd gamla kablar som inte var i drift har av säkerhetsskäl kopplats ur, men lämnats intakta för att inte påverka upplevelsen och patinan i industrimiljön. Respektive central märktes upp med nummer och gruppförteckning och vid de större centralerna sattes också ett översiktligt huvudledningsschema över samtliga centraler upp.

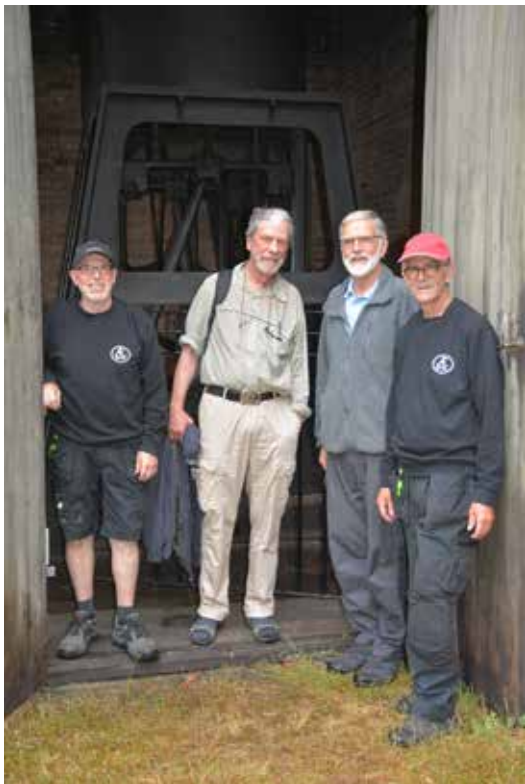
Genomgång av blåsmaskinens smörjning den 30 juni, efter avslutat arbete, från vänster Lars-Göran Holm, Bengt Spade, Göran Gustavsson och Bo Nilsson.

I samband med slutbesiktningen noterades att blåsmaskinen gnisslade vid demonstrationskörning på ett sätt som antydde att den behövde smörjas. Bengt Spade, Industriminnesbyrån, som gjorde beskrivningen inför istandsättandet, kontaktades och besökte relativt omgående Åminne för en genomgång tillsammans med vaktmästarna. Blåsmaskinens rörliga delar kontrollerades och smordes.

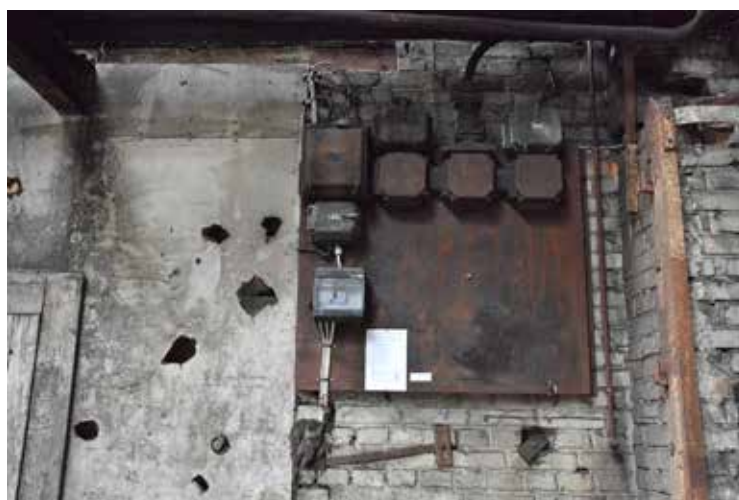
Vid slutbesiktningen gjordes några smärre noteringar, vissa av de nya skyltarna som sitter i exponerade lägen skulle sättas på insidan av elskåpen, i övrigt fanns inget att anmärka vad avsåg de utförda arbetena. De provhängda ledlysrören kontrollerades och godkändes

Enstaka nya skyltar upplevdes något iögonfallande, här i gjuteriet.

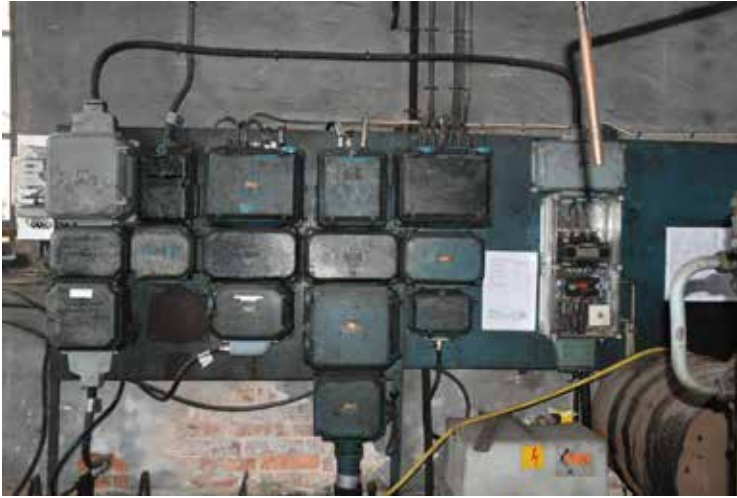
I de mindre exponerade lägena som här i maskinrummet upplevs inte de nya skyltarna vara störande.

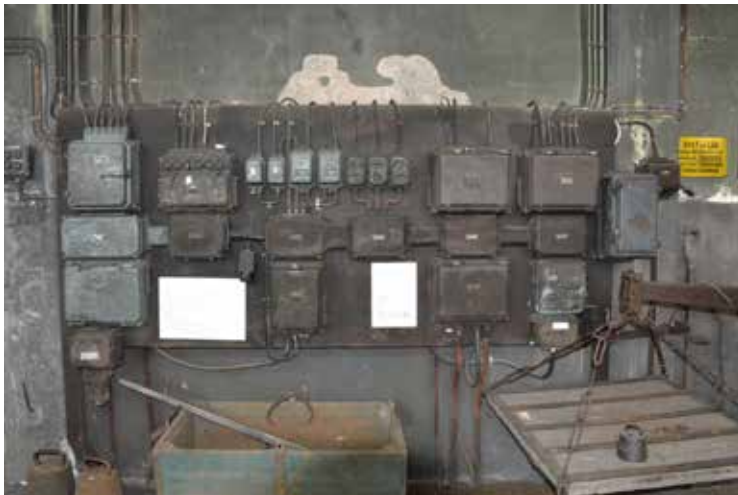
De vita skyltarna är iögonfallande mot den mörka bakgrunden vid elcentralen i bruksmuseet. Kopplingschemat ska bytas till ett utskrivet på ett tonat papper.

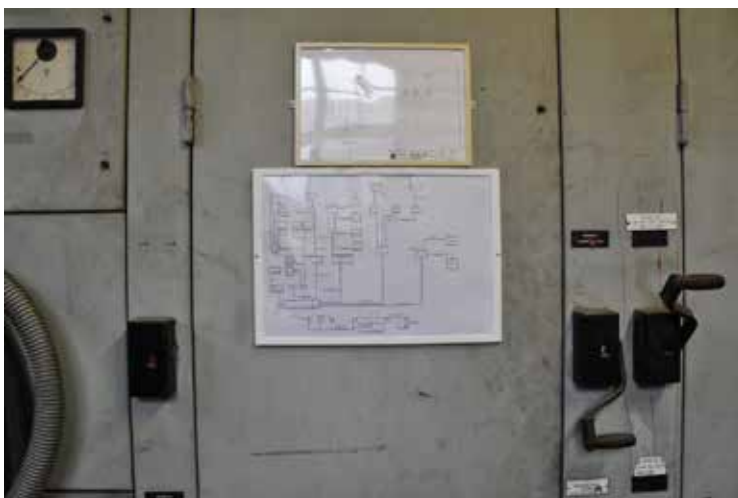
Gruppförteckning och kopplingsschema monterat på ställverket.

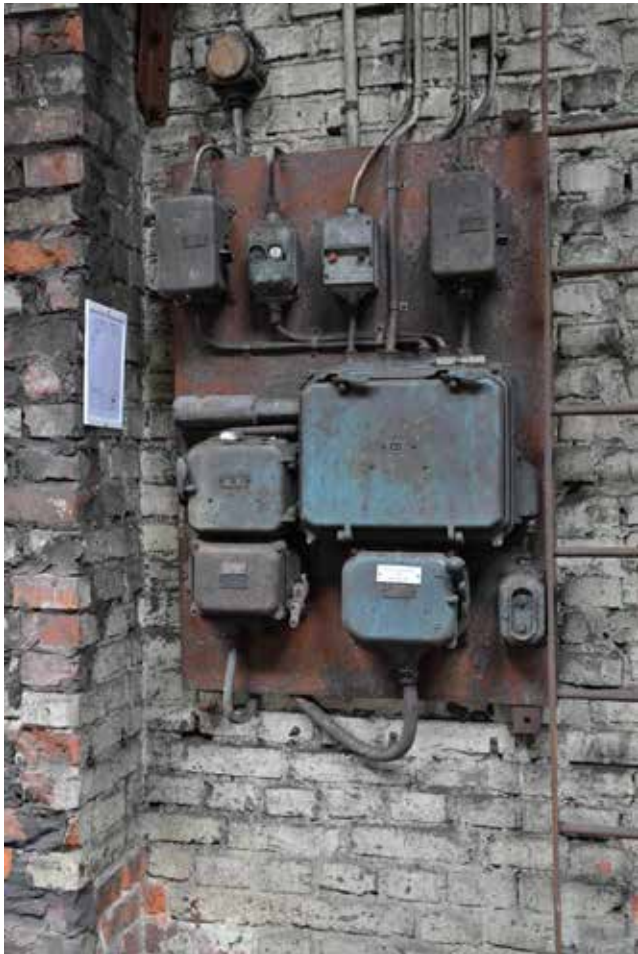
En av centralerna i gjuterihallen där skylten med gruppförteckningen är diskret placerad,

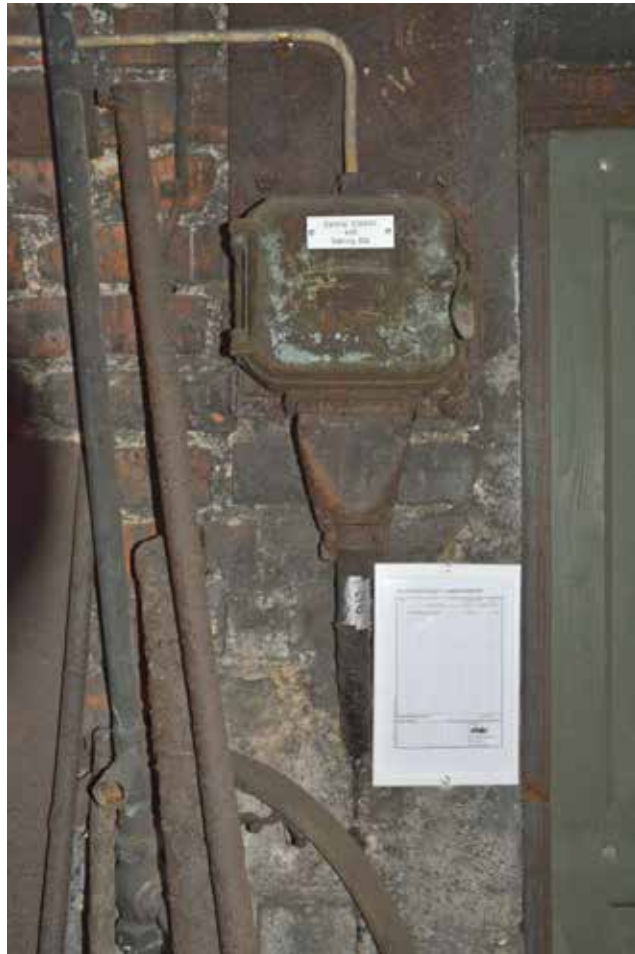
Skylten i kärnakeriet tillhör en av dem som föreslogs flyttas och monteras inne i elskåpet.

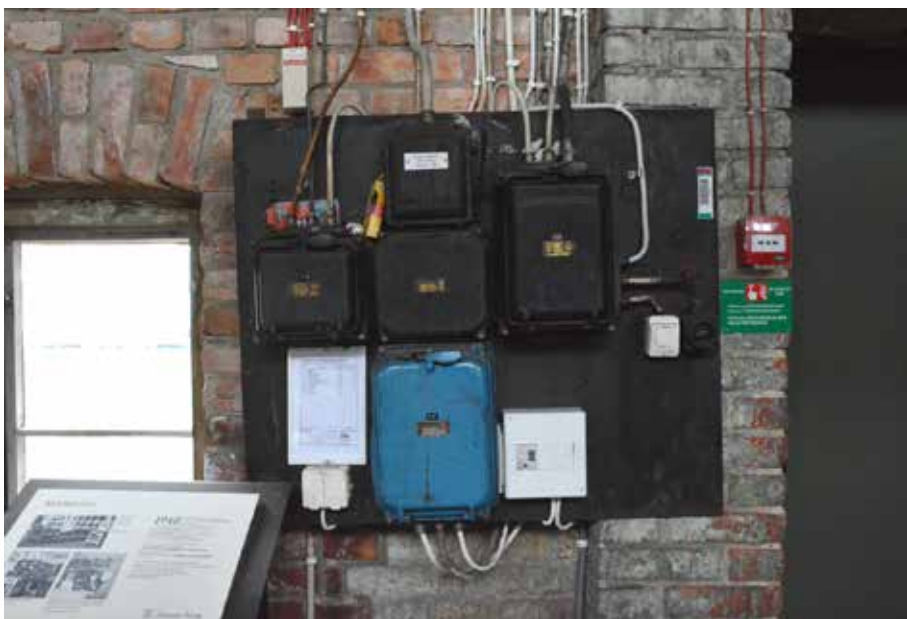
Vid elcentralen på modellvinden installerades en jordfelsbrytare.

Jordfelsbrytare har installerats i festlokalen och i det anslutande köket.

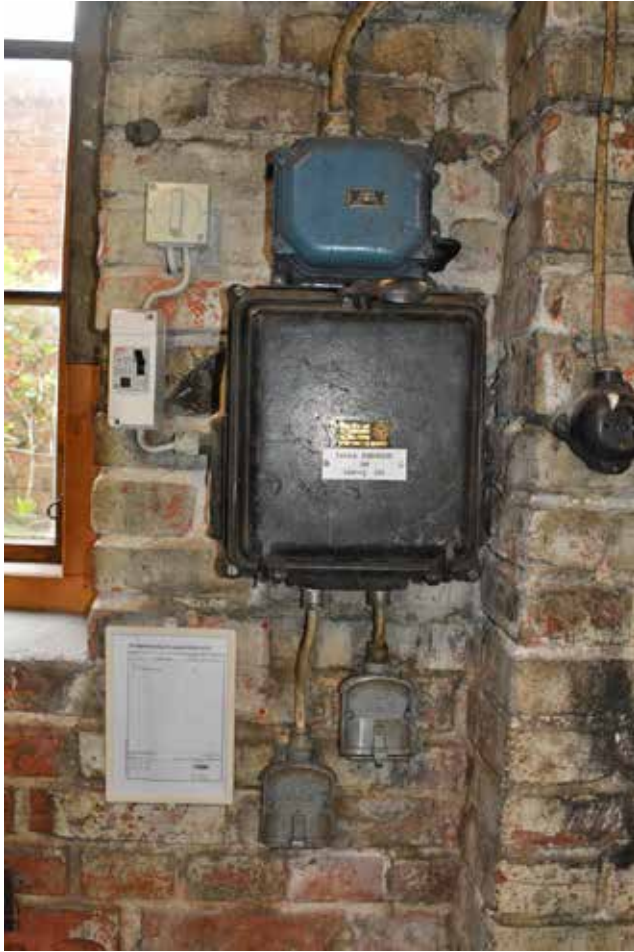
En av de mindre centralerna i den f.d. mekaniska verkstaden.

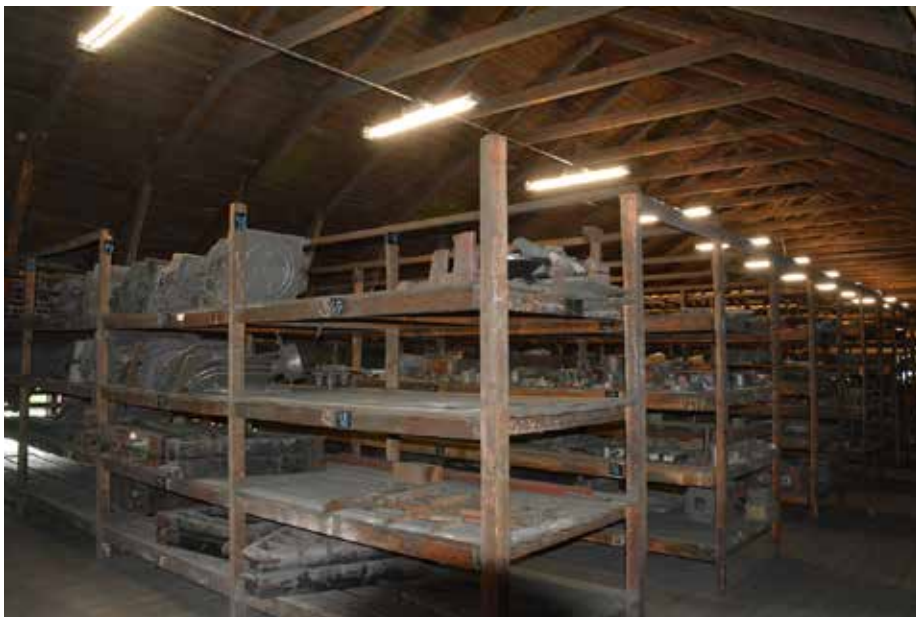
vad gällde glödljusets kulör. Det konstaterades dock att de upplevdes något starkare, vilket gör att man i vissa fall kan överväga att bara sätta två nya lysrör i armaturerna avsedda för tre lysrör. Bytet av lysrören handlar framförallt om att få ned energiförbrukningen och på så sätt sänka driftskostnaderna.

På modellagret hade lysrören bestyckats med ledlysrör på prov.

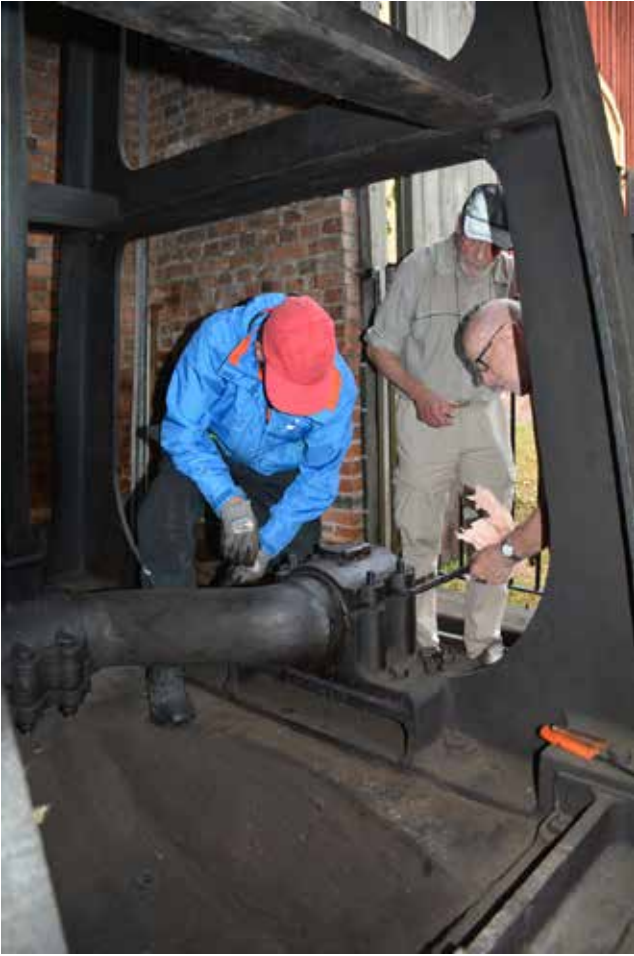
Bengt Spade instruerar hur blåsmaskinens rörliga delar ska smörjas.

Vid besöket noterades ett skorrande oljud när maskinen var i rörelse, särskilt från den mellersta cylindern. För att söka klarlägga orsaken till detta gjordes en systematisk genomgång av maskinens växellåda, lagren för utgående axel från växellådan, ramlagren, vevstakslagren, ledkulorna vid vevstakarnas infästning i tvärstyckena, gejderna, kolvarnas backventiler, ”flärpar”, samt själva cylindrarna. Även rotationsriktningen undersöktes. Blåsmaskindelarnas lager undersöktes med ett kvastskaf som ”stetoskop”. Inga oljud från lager uppmärksammades. Det skorrande oljudet hördes starkast vid mellersta cylindern.

Vid gejderna undersöktes spelet i tvärstyckenas klotsars anliggning mot gejderna. Klotsarna låg dikt an på maskinens högra sida (sedd från porten) medan ett spel på 2-3 mm fanns på vänstra sidan. Detta förmodas ha sin grund i hur maskinen belastas i drift med tanke på vevaxelns sidoförskjutna läge. Spelen lämnades utan åtgärd, någon efterställning av glidklotsarna gjordes således ej. I gejderna var det mer eller mindre brist på smörjmedel och flera gejder var så gott som torra. Avlagringar av torkat smörjmedel låg på tvärstyckets klotsar. Sedan smörjfett tillförts på samtliga sex gejder upphörde det skorrande oljudet.

1. Samtliga smörjkoppar i maskinen befrias från fett. Hålen till lagerlägena petas rena från fett. Lagren smörjs därefter med maskinolja med hög viskositet för att i görligaste mån undvika läckage och söl. Det kontrolleras i sammanhanget att olja kan rinna ner till lagerlägena! Smörjkoppar finns vid följande lagerlägen: ramlager (4), vevstaklager (3), kullad vid tvärstycke (3), axellager vid växellåda (1). Observera att axeln från växellådan vid dess yttre infästning i maskinstativet är kullagrad och ska smörjas med fett. Olja måste sannolikt fyllas på med jämna mellanrum för att undvika varmgång och lagerskador, särskilt efter ett längre stillestånd.

2. Under driftsäsongen smörjs gejderna med fett varje månad.
3. Kugghjulstransmissionen smörjs med fett inför varje säsongstart.
4. Oljenivån i växellådan kontrolleras före varje säsongstart
5. Maskinens cylindrar är f n smorda med fett. Eftersom så numera sker bör det varje månad kontrolleras att fett finns runt hela kannorna så att man vid drift undviker skador på tätningen mellan cylinder och kolv.
