## Värnamo kyrka

Antikvarisk medverkan i samband med fasadunderhåll,  
Värnamo stad i Värnamo kommun, Jönköpings län, Växjö stift

Jönköpings läns museums dnr: 2020-130

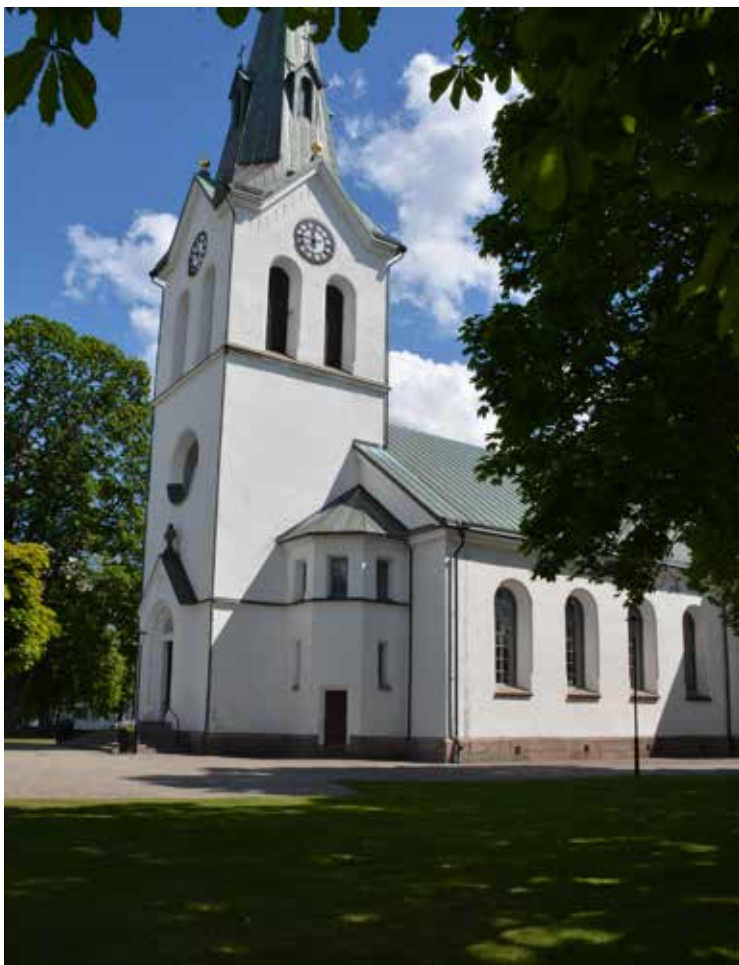
Värnamo kyrka från sydväst före åtgärd, foto juni 2020.

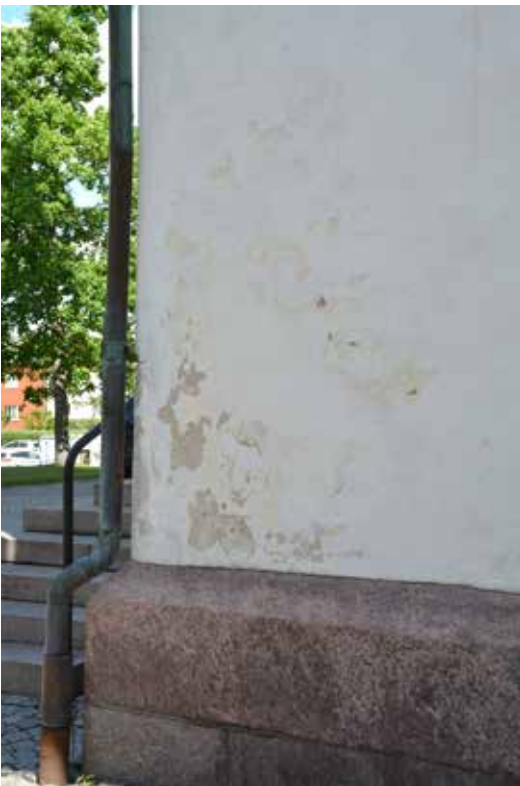
Fasaderna uppvisade partiella skador i form av färgbortfall och viss spjälkning i utsatta lägen. Skadorna var i huvudsak koncentrerade till tornet och korsarmens sydfasad. I anslutning till tornets mittelbandlist under luckorna fanns visst putsbortfall.

Skador på tornets södra sida i anslutning till sockeln och den västra knuten.

De aktuella fasadytorna, tornets södra gavel samt en meter över hörn in på västfasaden, korsarmens södra gavel samt långhusets sydvästra fasad, rengjordes varsamt med hetvattentvätt, för att få ett sugande underlag.

Smärre bompartier och skador knackades ner till putsbäraren och lagades sedan upp med hydrauliskt kalkbruk.

Avfärgningen av fasad utfördes med manuell strykning som befintligt, med silikatfärg på tornets övre delar och kalkfärg på långhuset och tornets nedre del till en fullgod täckning. Kalkavfärgningen utfördes med åtta strykningar.

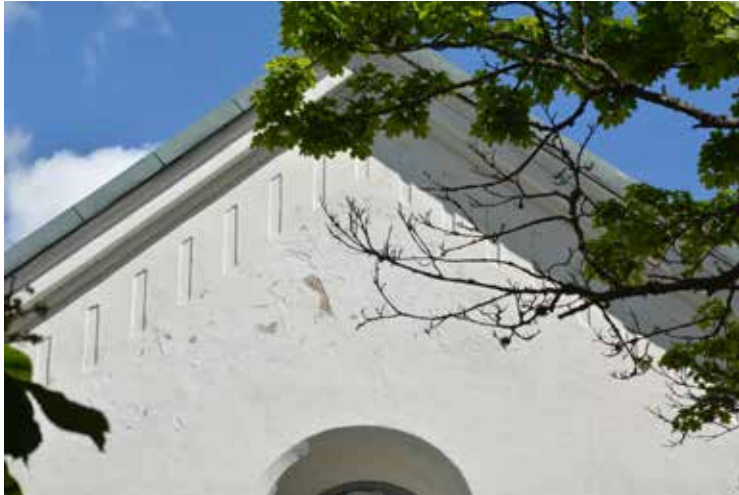
Korsarmens sydfasad uppvisade skador i form av flagade färgskikt och smärre putsskador.

För putslagningarna nyttjades Saint-Astier kalkbruk NHL3,5, som är ett naturligt hydrauliskt kalkbruk. Tornet ströks i dess övre del med silikatfärg Keim Purkristalat kulör 88H66, färgkod PQ. Den traditionella kalkmjölken levererades från Målarkalk, kulör PK 1306, som bruten med pigmenten gul 920, svart 318 och röd 225.

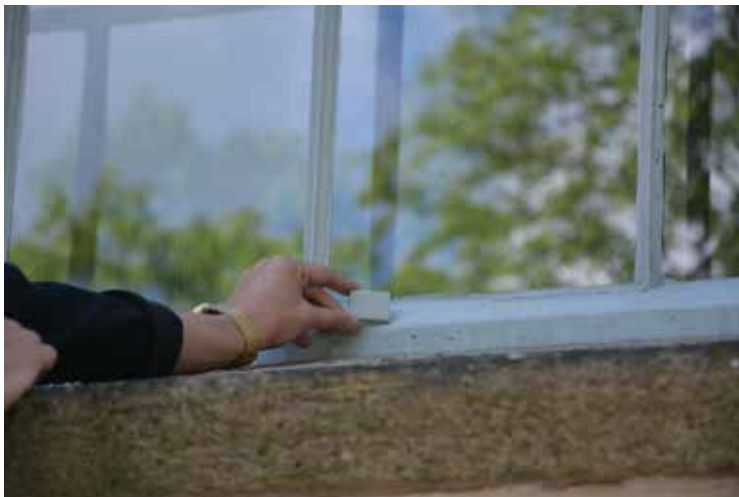
Färgen på fönstren flagade och då framför allt på den södra fasaden, i solskyddade områden i norr var den i bättre skick.

Kulören på fönsterbågarna fastställdes med hjälp av Linoljefärgslikaren.

Arbetena omfattade fönsterrenovering och målning av samtliga fönster. Fönstren skrapades och målades i samma grå kulör som tidigare. Kulören fastställdes till 3A 786 + 98 enligt linoljefärgslikaren, det är en blandning av 786 grön umbra och 98 bensvart som ersätter tidigare 36 grå umbra. Entreprenören nyttjade Engwall & Claessons linoljefärg, kulör 3502-G enligt företagets beteckning. Bågarna var i gott skick så det behövde inte göras några reparationer.

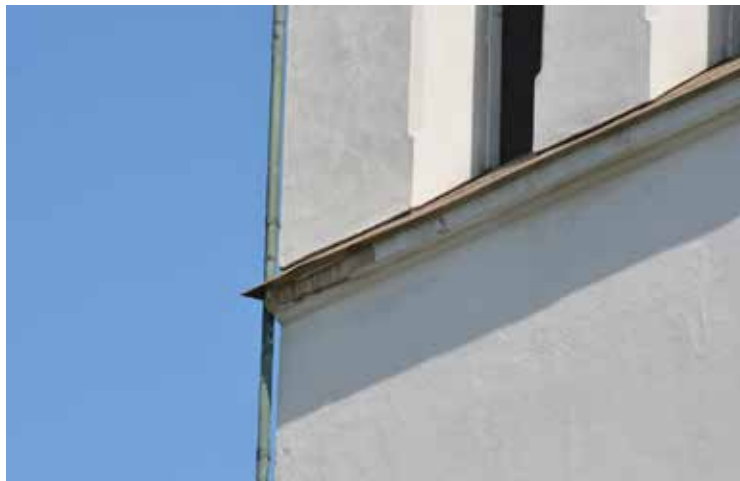
Putsskador på tornets mittelbandslist under tornluckorna.

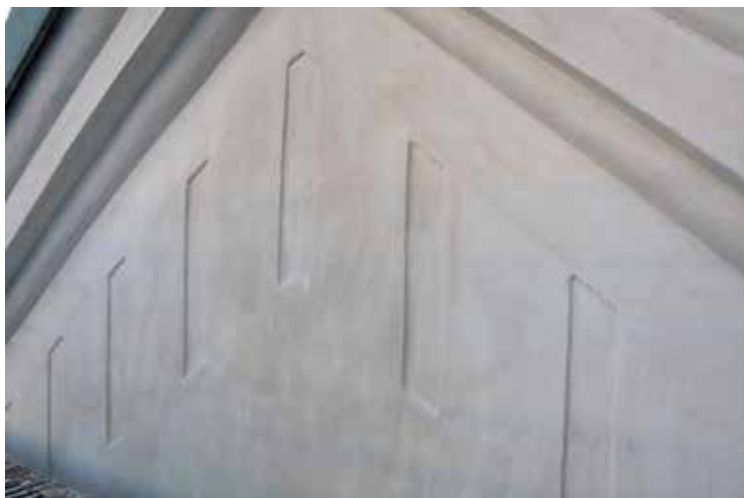
Vid besiktningstillfället konstaterades att vissa smärre partier av de kalkavfärgade ytorna på den södra korsarmen upplevdes något skäckiga, vidare fanns enstaka rinningar på tornfasaden som gick att härleda till att det hade runnit från ställningen i samband med tidigare regn. Vad gällde skäckigheten hade beställaren påpekat detta för entreprenören som menade att det skulle gå tillbaka efterhand. Entreprenören har lämnat en materialspecifikation.

Vid besiktningen från ställning i november 2020 var fasaden inte helt torr och upplevdes därför som lite skäckig.

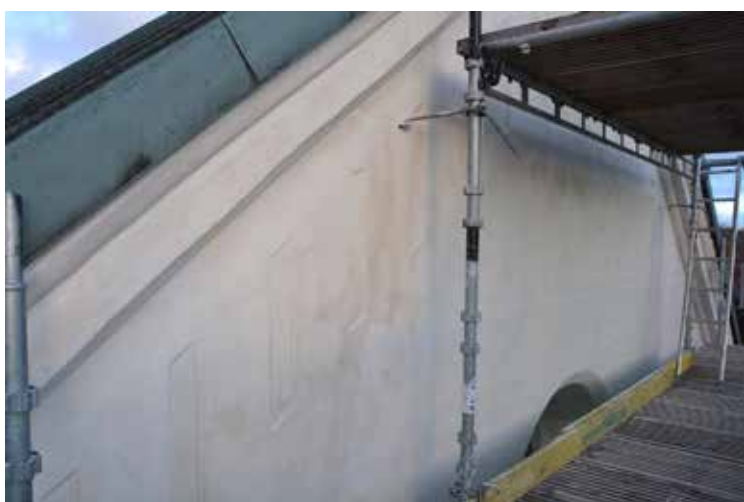
Vid ett spontant efterbesök våren 2021 i samband med andra arbeten i trakten noterades att skäckigheten mycket riktigt hade försvunnit och fasaden upplevdes som en helhet.

Den södra korsarmen vid besiktning från ställningen i november 2020. Fasaden upplevdes vara flammig.

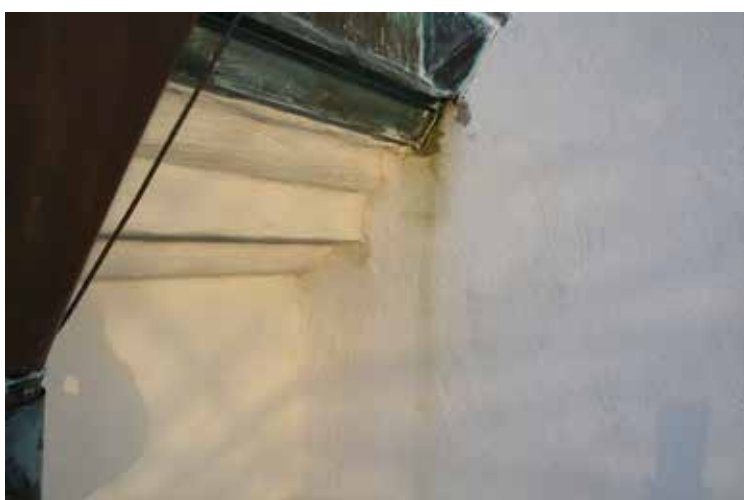
Några rinningar noterades i mötet mellan långhusväggen och den södra korsarmen.

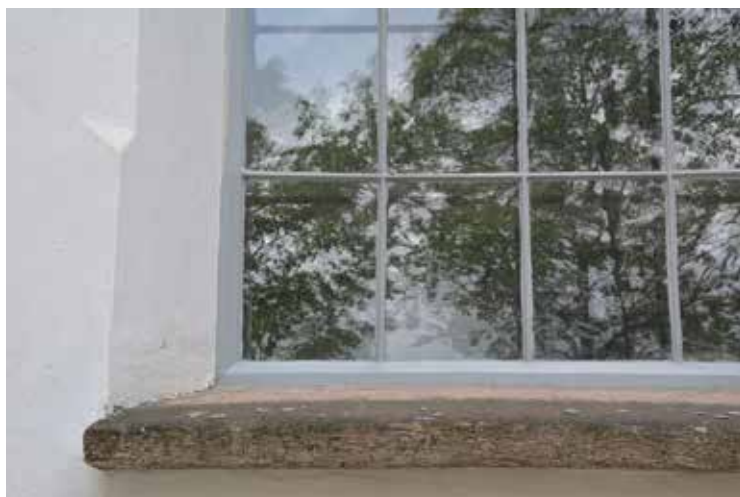
Ett av de färdigmålade fönstren.

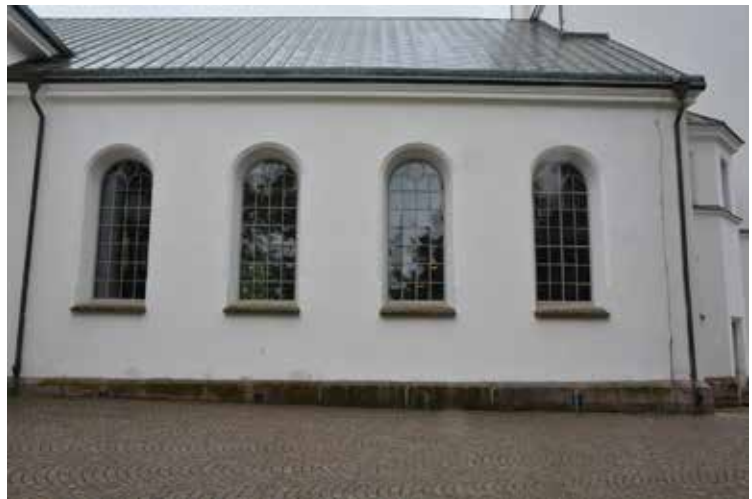
De målade fönstren, norra fasaden.
