# Öggestorps kyrka

Antikvarisk medverkan i samband med omläggning av torntak samt  
underhåll av tornfasad  
Öggestorps socken i Jönköpings kommun, Jönköpings län, Växjö stift

Jönköpings läns museums dnr:238/2016

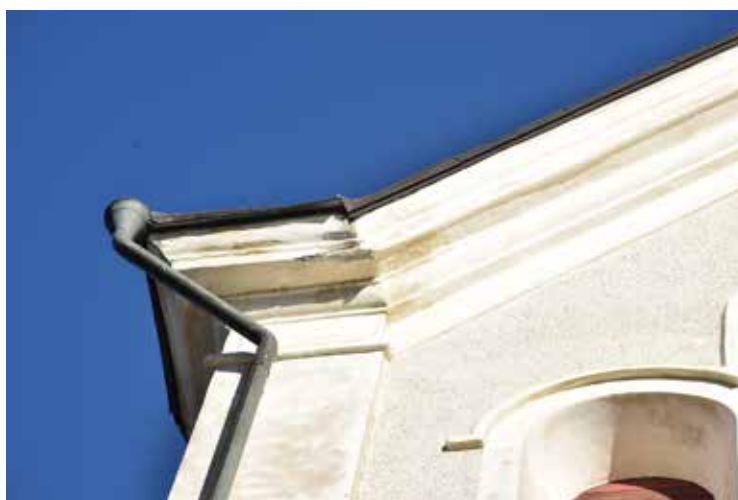
Skadorna på taklisten i anslutning till taket var troligen orsakade av ständrännornas konstruktion.

De nya ståndrännorna gjordes något högre, 145 mm istället för 90 mm, och med en lite skarpare vinkel för att vattnet inte skulle rinna över som tidigare.

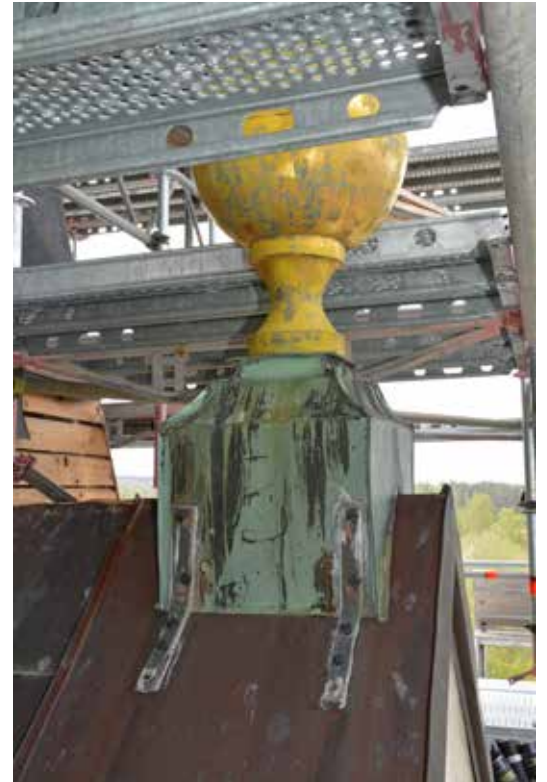
Vid omläggningen av taket 1996–97 återmonterades de gamla gaveldekorationerna med vinkelbeslag som var skruvade ner genom taket.

I samband med omläggningen demonterades gavelpetsarnas dekorativa klot med spiror för omförgyllning i verkstad. Postamenten till kloten täcktes om och vid återläggningen falsades dessa samman med taktäckningen.

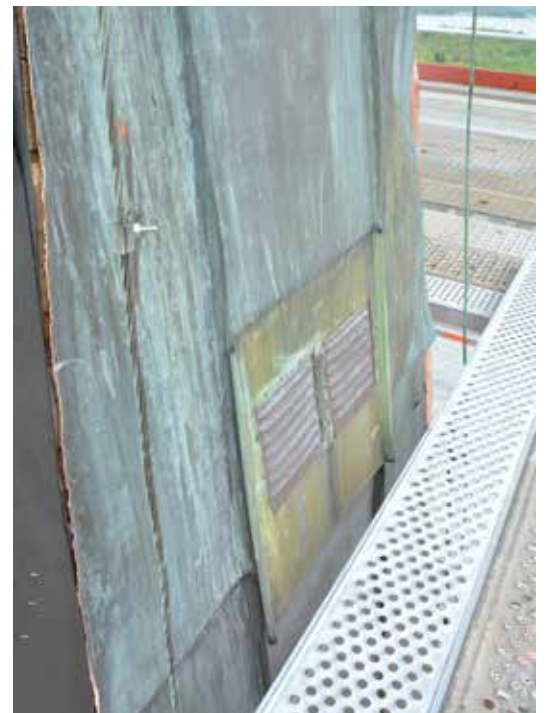
De tidigare ventilationsluckorna i spiran.

Luftinsläppet på tornspiran som tidigare låg i liv med plåten byggdes om och flyttades ut så att det fick samma utformning som

fönstret på spirans motstående sida. Detta för att undervika att regnvatten skulle kunna rinna in. Ventilhuven och fönstret försågs dessutom med en övre dropplista.

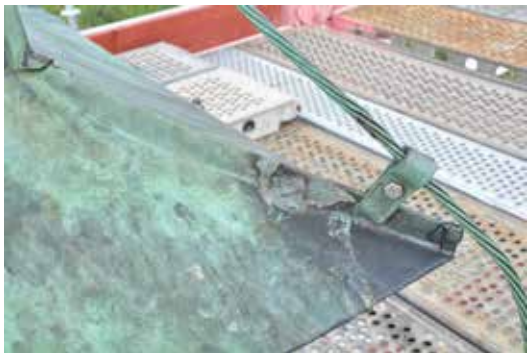
På den övre delen av spiran var plåten skadad av åskledarens infästning.

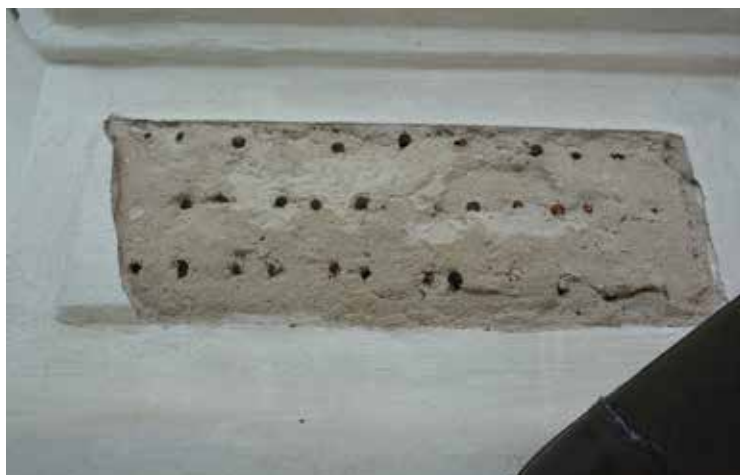
Äldre putsbärare i form av smidd spik kom fram vid putslagning av de dekorativa rektanglarna i hörnomfattningarnas förlängning upp mot taklisten.

lagningar var det viktigt att lagningarna skulle smälta in utseendemässigt mot den befintliga putsen. Vid putsläggningarna på tornets dekorativa förkroppningar i hörnlisenernas förlängning upp mot taklisten blottades äldre putsbärare. De kuddlika förkroppningarna var uppbyggda av smidd spik som putsbärare. Lösa spikar drogs ur, spikar som satt slogs in och huvudena ströks med rostskyddsfärg. Där det behövdes kompletterades med ny rostfri spik.

I samband med putslagningarna på tornets dekorativa förkroppningar i hörnlisenernas förlängning upp mot taklisten kom äldre putsbärare fram. De kuddlika förkroppningarna var uppbyggda av smidd spik som putsbärare. Lösa spikar drogs ur, spikar som satt slogs in och huvudena ströks med rostskyddsfärg. Där det behövdes kompletterades med rostfri spik. Förfaringsättet gjorde att de historiska spåren bevarades.

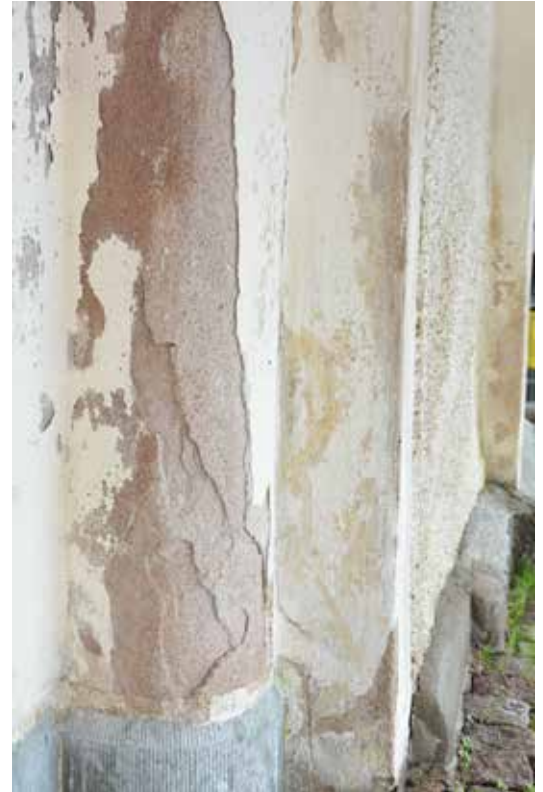
Putsskador på kalvkolonnerna vid entrén.

Portalen behandlades med sandkalk, Hyllingegårdens Sandkalk, som därefter avfärgades med traditionell kalkavfärgning.

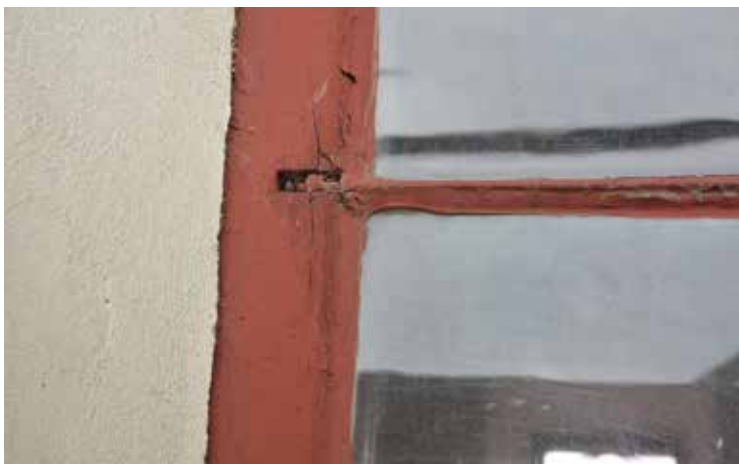
Ett av tornfönstren före åtgärd.

I anslutning till övriga fasadarbeten på tornet målades fönstren och tornluckorna. Enstaka lagningar utfördes. Fönstren målades i samma kulör som kyrkans fönster i övrigt, engelskt röd 1A-48. Luckorna målades i samma färg.

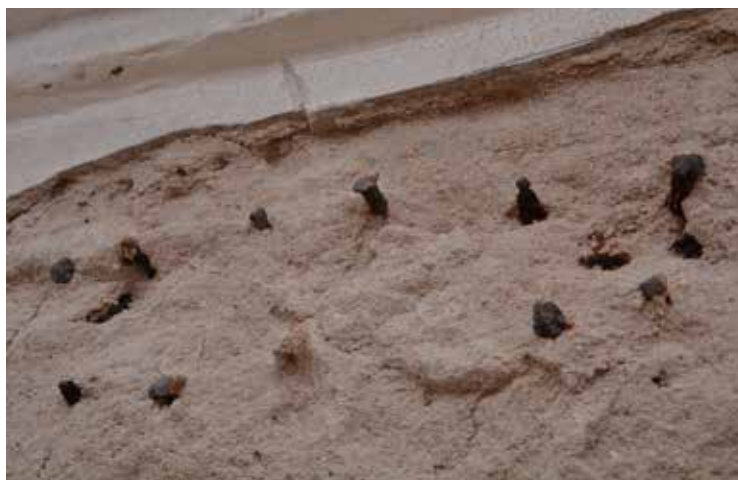
De kuddlika förkroppningarna i hörnlisenernas förlängning upp mot taklisten hade putsbärare i form av inslagna smidda spikar. Då några hade börjat rosta hade rosten bidragit till att spränga putsen.

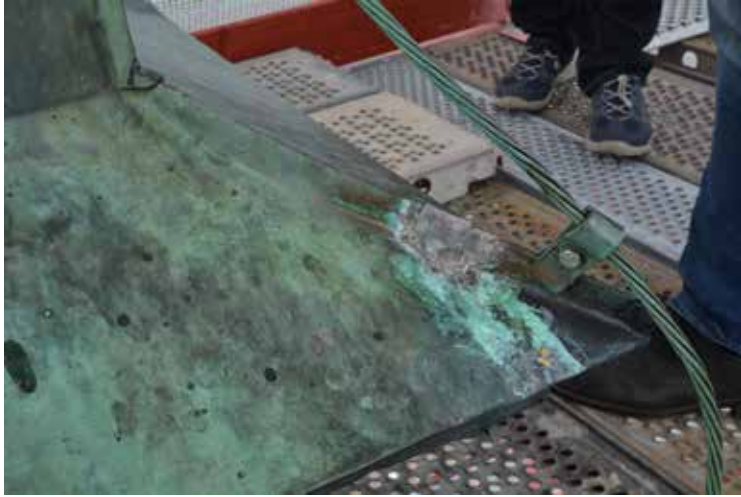
Till vänster: En nötningsskada i falsen orsakad av åskledarens infästning lagades på spirans topp.

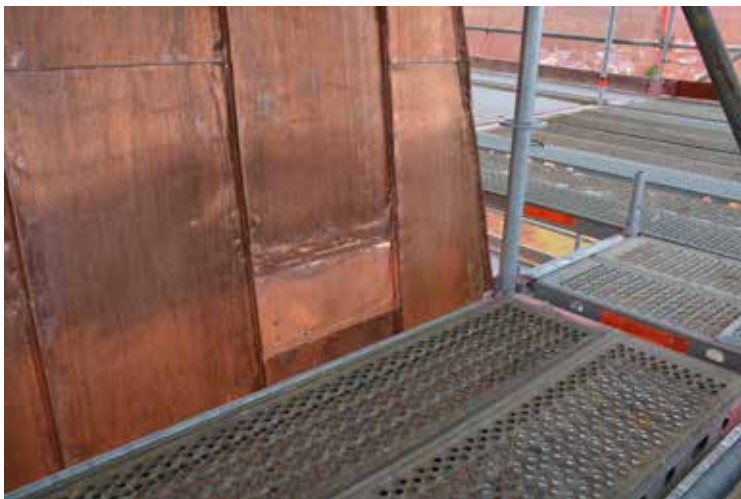
En liten bytt plåt efter skada orsakad av ställningen.

Beroende på att ställningen delvis stod för nära tornet och orsakade skador i samband med blåst behövde enstaka mindre plåtar bytas.

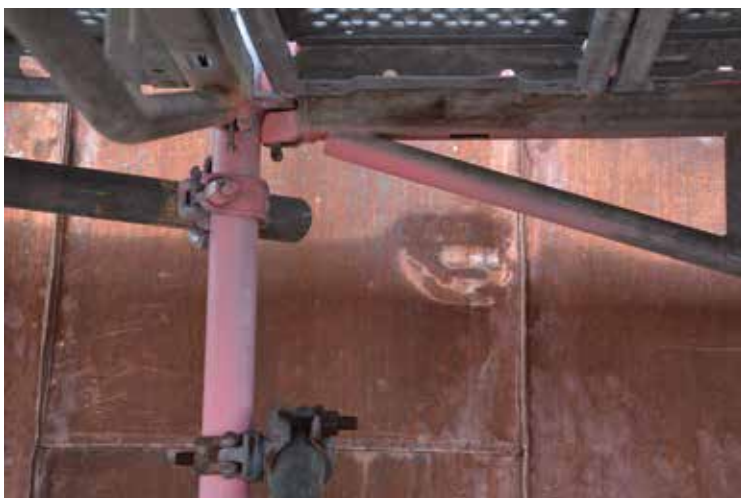
Grundare skador som inte ansågs påverka plåtens hållfasthet lämnades utan åtgärd.

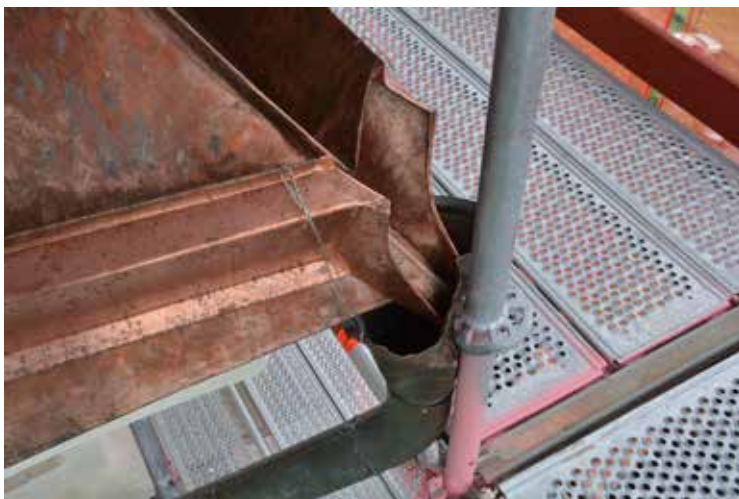
Stuprörsträtt skadad av att ställningen stod för nära.

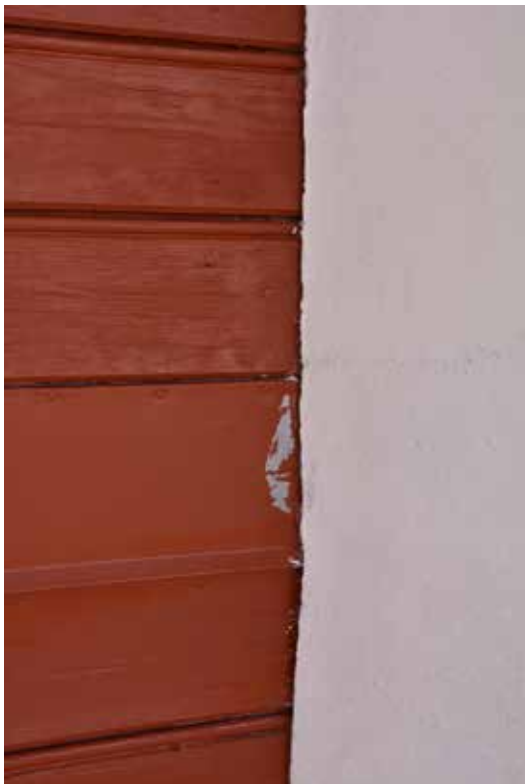
Ommålad tornlucka med en skada efter borttagen maskeringstape. Fotografi från delbesiktning från ställning den 19 augusti.

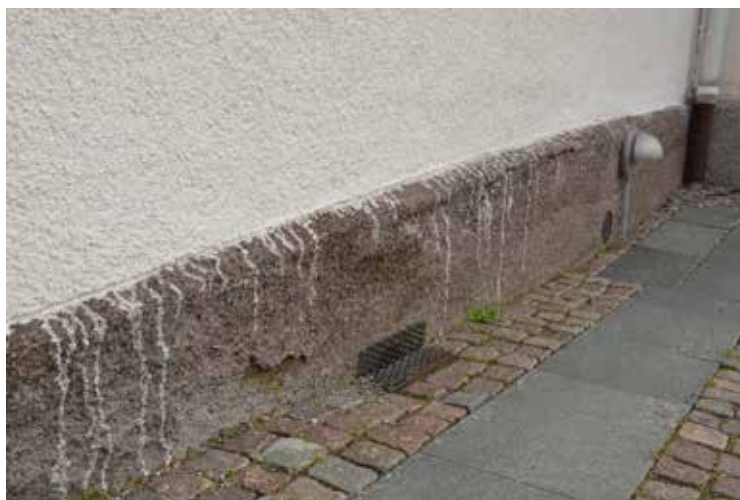
Rinningar ner på sockeln, foto från slutbesiktningen.
