Höreda kyrka

Antikvarisk kontroll i samband med ombyggnad av vänstra korsarmen
Höreda socken i Eksjö kommun, Jönköpings län, Linköpings stift

Jönköpings läns museums dnr: 383/2004
Länsstyrelsens dnr: 433-14900-2004

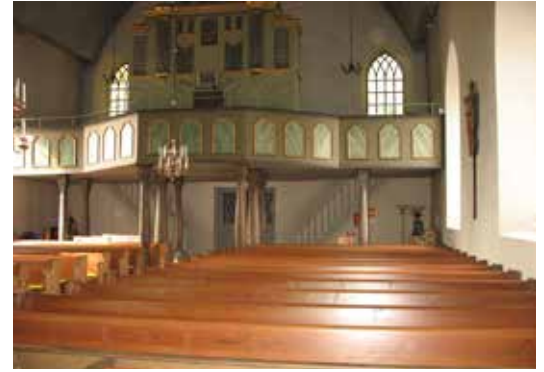
Västra korsarmen före åtgärd.

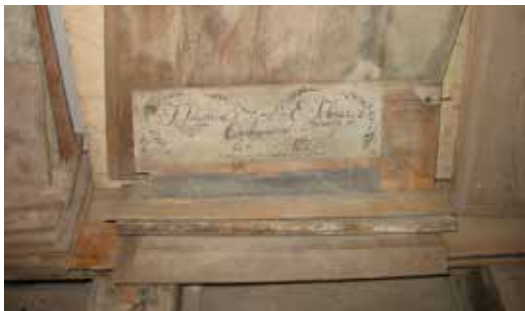
Ovan: Bräda med texten "J Johan-S, E Tobias-S, Cörkoverdar år 1829".

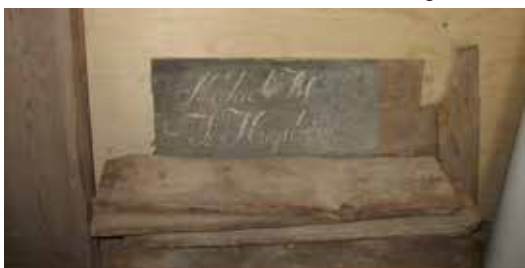
Nedan: Bräda med texten "Målad Af J Hagström".

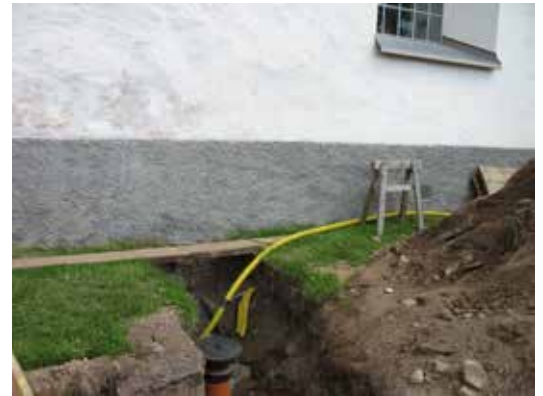
Genomföringen genom kyrkans yttervägg.

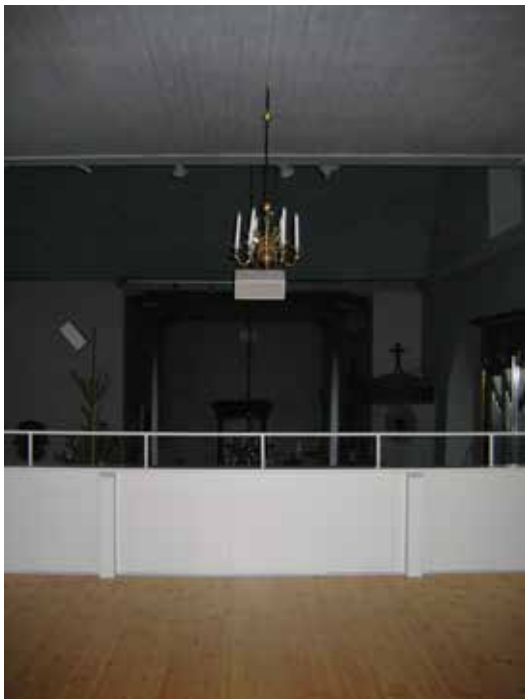
Den nya läktaren med nytt golv, insidan av läktarbarriären och den omhängda ljuskronan.

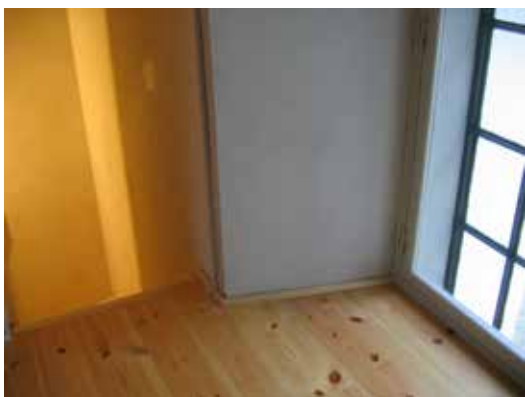
Detalj av läktaren med den kompletterande fönsterbågen för att förhindra kallras.

och kläs in och ledningar till det övre planet dras i inbyggnaden. Efter diskussioner blev beslutet att låta muren vara synlig och lägga ledningsdragningsarna i den nya väggen mot städutrymmet och pentryt istället. För att slippa kallras i anslutning till fönstren sattes ett nyttillverkat fönsterparti av trä in i anslutningen till fönsternischen på läktarplanet.
