Nya Åminne bruk

Antikvarisk medverkan i samband med byte av ramp,
fönstermålning och rengöring av väggar,
Värnamo socken i Värnamo kommun, Jönköpings län

Jönköpings läns museums dnr: 2022-049
Länsstyrelsens dnr: 1360-2022

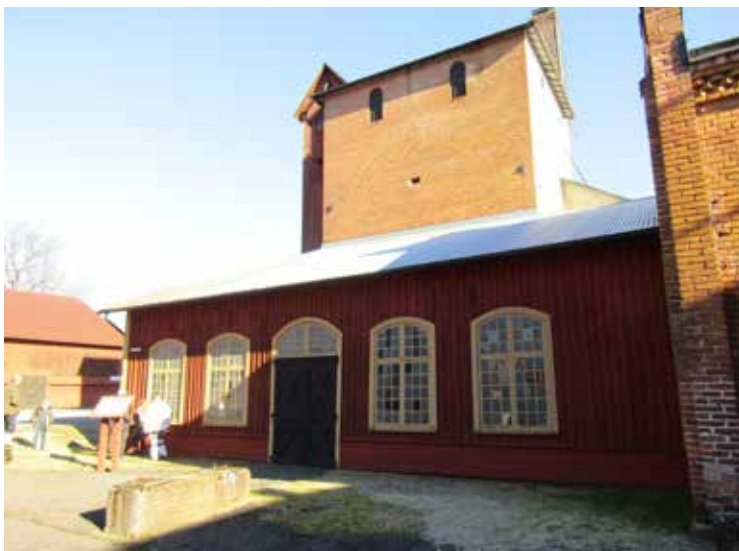
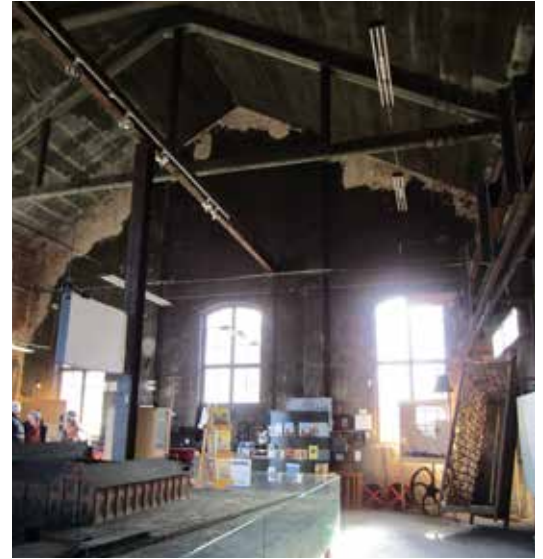
utställningslokal iordningställdes 2000–01, läts dessa väggpartier vara kvar i det skick de hade. Salterna som finns i den sot som sitter på väggarna tycks även ha urlakat bruket och gett utfällningar. Det föll nu ned damm, sot och söndervittrat bruk från väggarna.

Väggarna i museets utställningslokal före åtgärd. Väggarna är sotiga och det förekommer även putsbortfall till följd av tidigare takläckage.

Inför aktuella åtgärder täcktes utställningsmontrarna och den stora modellen i museet. Museets samtliga fyra väggar borstades och dammsögs varsamt för att få bort söndervittrat bruk och andra löst utanpåliggande utfällningar. Till dammsugningen användes ett borstmunstycke med mjuk borst.

Det är salterna i den sot som sitter på väggarna som urlakar bruket. Problemen var mest omfattande på de två ytterväggarna. Åtgärden kommer behöva göras om med återkommande intervall.

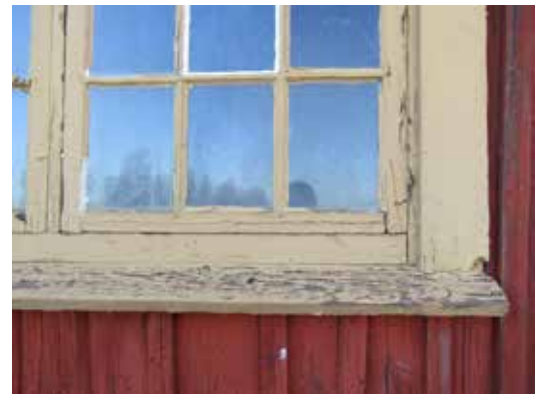
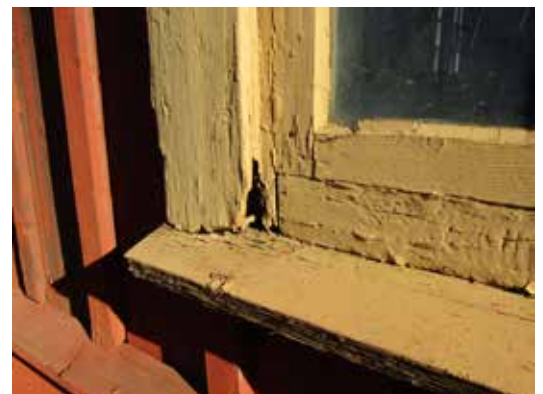
Fönster och portar på masugnens fasader mot väster respektive öster var i behov av underhåll. Dessa delar målades senast 2000–01 i samband med restaureringen av masugnen. Färgen på fönstren flagnade och kitt saknades. På enstaka bågar hade träpluggarna glidit ur. Ett fönsterfoder på västra fasaden var rötskadat i nederkant. Fönster och knutbrädor var målade i en ockragul kulör och portarna var svarta.

Fönstren på masugnens nedre del var i behov av ommålning. Det förekom även smärre rötskador och visst kittbortfall.

Samtliga fönster, portar och knutbrädor på masugnens västra respektive östra fasader åtgärdades. Masugnens fönsterbågar demonterades och åtgärdades på verkstad. Träbågarna skrapades, eventuella trärena ytor oljades med en halvolja. Trävirket i bågarna var generellt i gott skick, endast två trälagningar behövde göras. Dessa berörde två bågar i den östra fasaden där bottenstyckena behövde lagas i. En ruta behövdes bytas och har ersatts av kulturglas. Kittfalsarna sågs över och kittades om i de fall det var behov. Ett linoljebaserat glasmästarkitt användes. De hörnbeslag som var rostiga lossades, slipades och grundades med en rostskyddsfärg. Bågarna grundades och ströks sedan två gånger med linoljefärg. Fönsterbågarna, karmarna, fodren och knutbrädorna målades i samma gula kulör som tidigare. Dörrarna målades i svart kulör med matt linoljefärg.

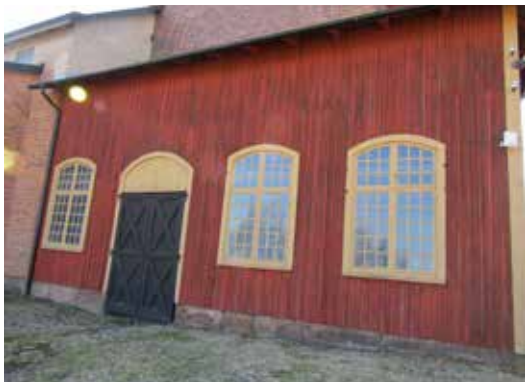
Ovan: Masugnens östra fasad före åtgärd.

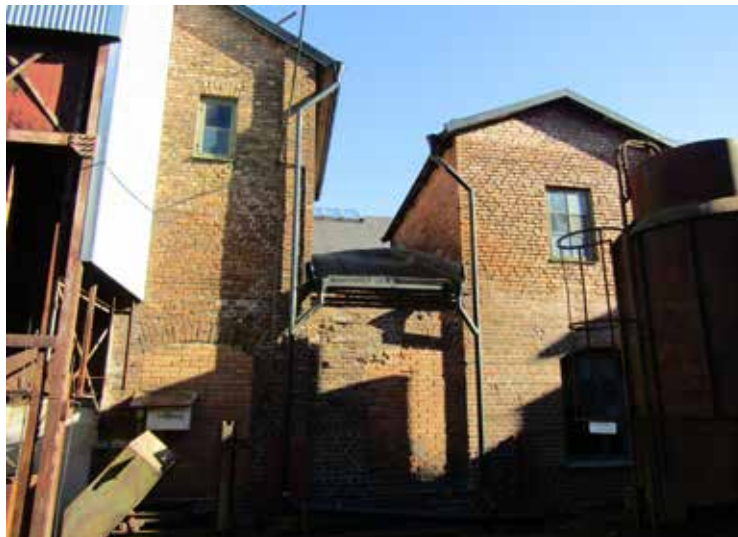
Gjuteriets grönmålade fönster åtgärdades under 2020, men tre fönster på gjuterihallens västra fasad återstod dock att måla.

Till höger: De två övre fönstren och ytterligare ett fönster på gjuterihallen kvarstod att måla från en tidigare etapp.

Gjuterihallens fönster åtgärdades på samma sätt, men målades i en grön kulör som bestämts i tidigare etapp.

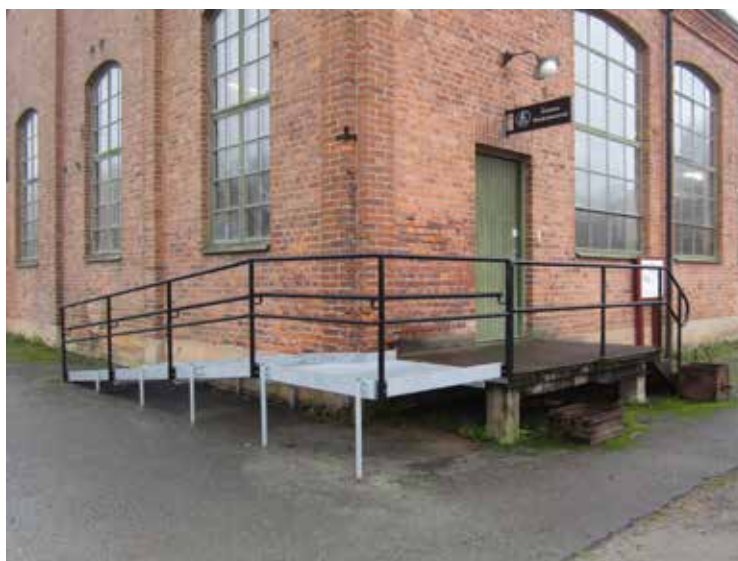
Den nya rampen är utförd av galvaniserat stål med ett svartlackerat räcke vars utformning ansluter till lastbryggans räcke.

Den befintliga rampen av trä revs bort. En ny ramp av galvaniserat stål monterades på dess plats. Rampen är likt tidigare ramp vinklad runt hörn och med ett anslutande vilplan mot lastbryggan. Rampen utformades utifrån gällande tillgänglighetskrav avseende bredd, avåkningskydd, vilplan och lutning. Gångytan är av gallerdurk. Rampens räcke utfördes likt befintligt räcke på lastbryggan, med två liggande svartlackerade rör, men har även kompletterats med en handledare i stadgad höjd. Rampen är helt fristående och saknar infästning i byggnadens fasad. Rampen har anpassats efter tegelfasadens form.

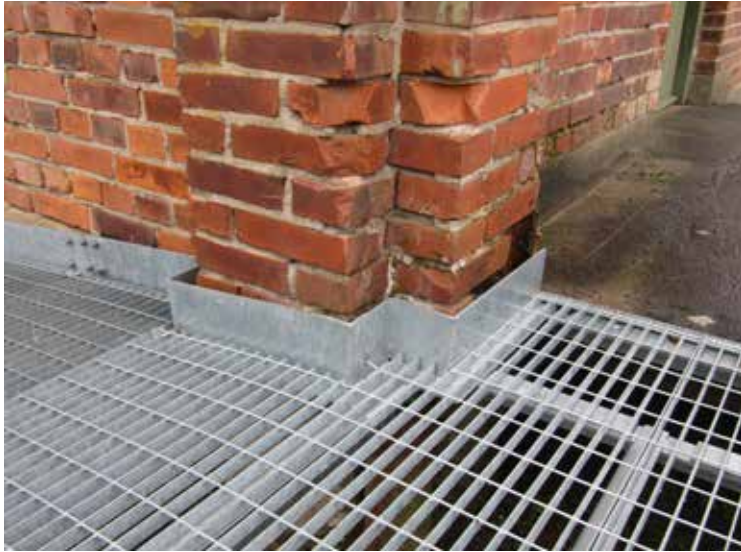
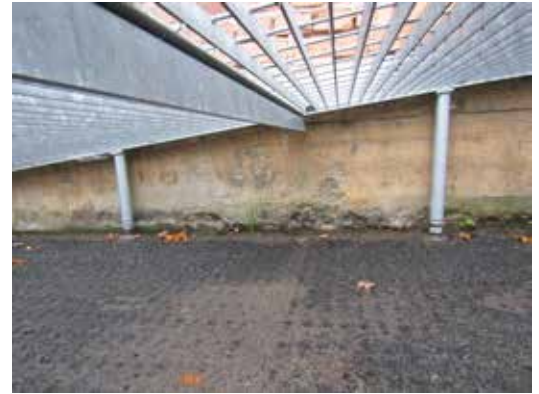
Rampen följer fasadens form, men är helt fristående och saknar helt infästning mot byggnadens sockel.

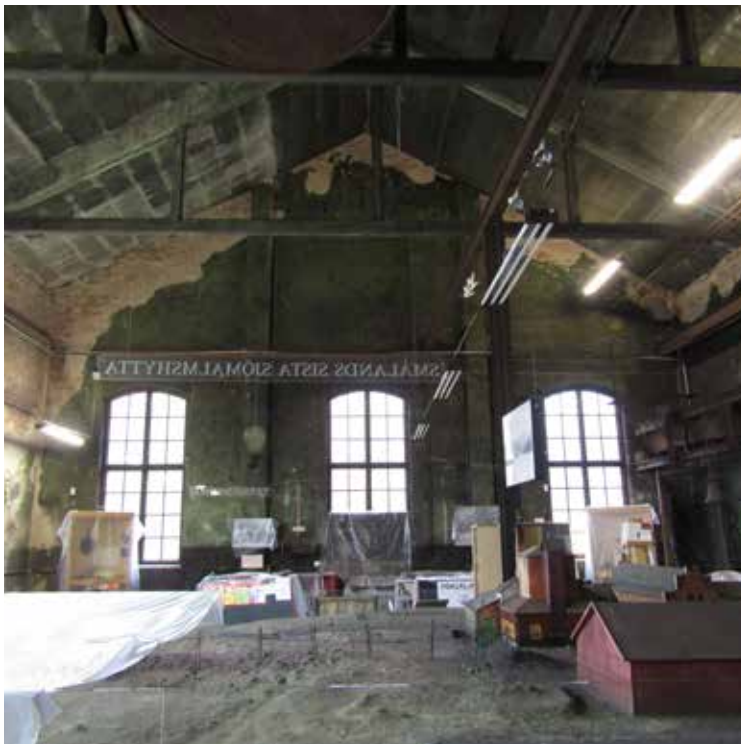
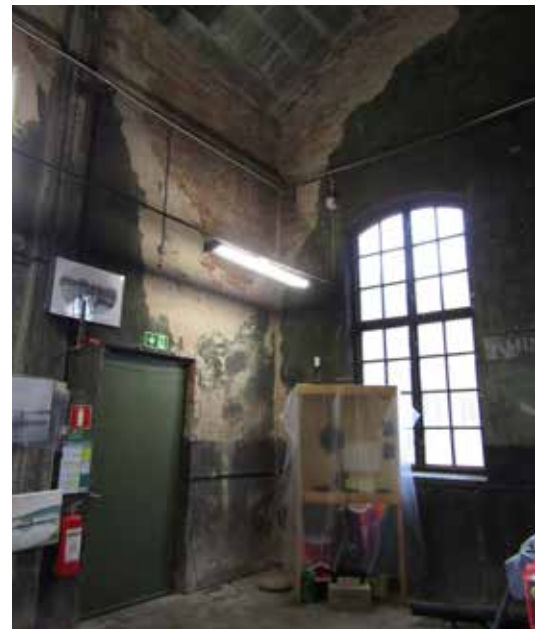
Museets väggar efter utförd rengöring. Väggarna dammsögs varsamt med ett munstycke med mjuk borst.

Problemen med utfällningar och nedfallande puts från museets väggar kommer att kvarstå. De salter som finns i sotet som sitter på väggarna kommer fortsätta att långsamt laka ur bruket med utfällningar som följd. En varsam rengöring kommer därmed bli en återkommande åtgärd. När lokalen iordningsställdes som utställningslokal år 2000–01 gjordes en rengöring av väggarna, men det är oklart om de därefter rengjorts någon ytterligare gång.

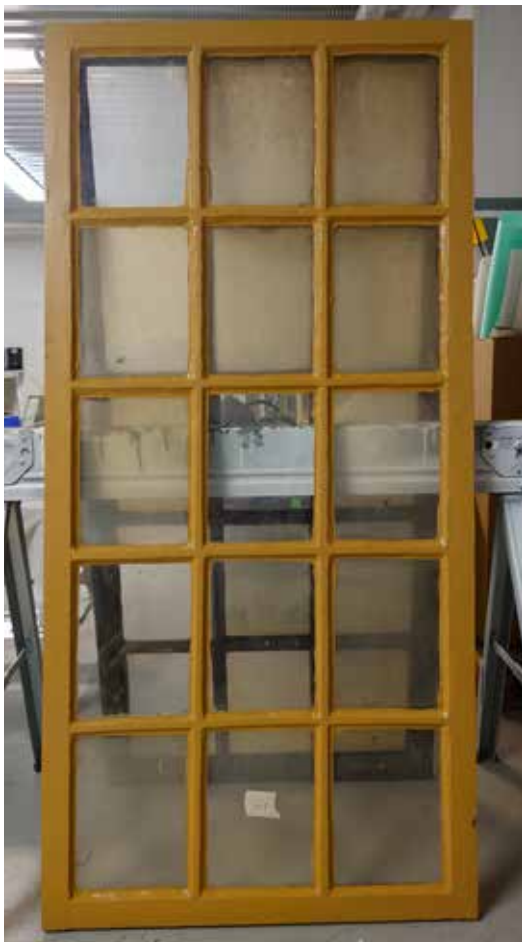
Fönstren åtgärdades på verkstad. Foto: Johan Svensson

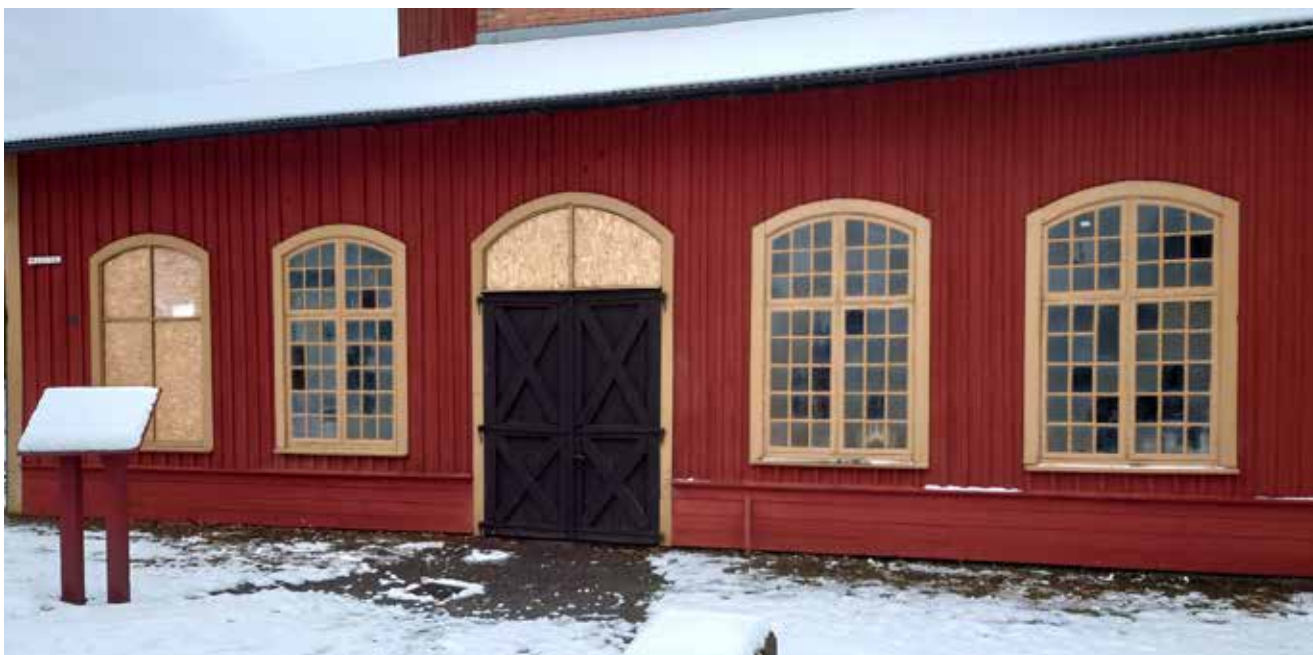
Efter åtgärd. På fotot har de flesta av de renoverade fönsterbågarna återmonterats. Foto: Johan Svensson.

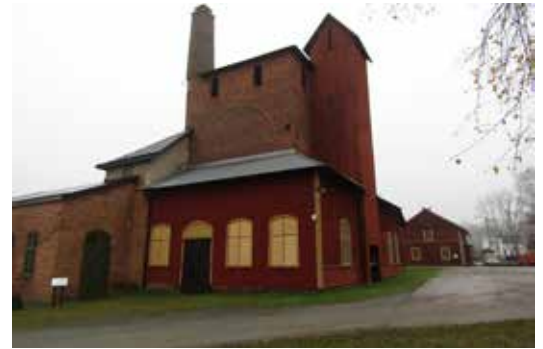
Under pågående arbete. I samband med fönsteråtgärderna, rödfärgades även den västra och den östra fasaden på masugnen.

- I samband med åtgärderna på masugnens fönster, rödfärgades även masugnens västra respektive östra träfasader.

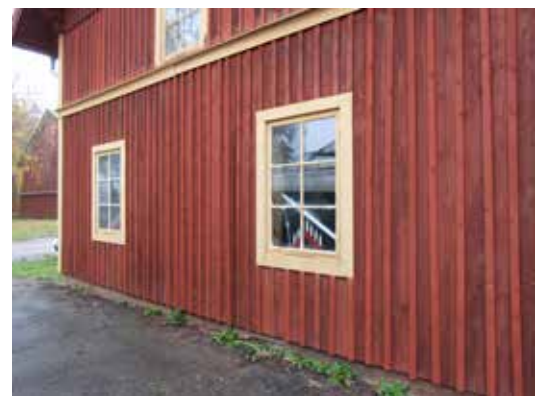
Magasinets västra gavel där det borte fönstret åtgärdats.

- På magasinsbyggnaden/modellsnickeriets västra fasad fanns ett fönster med en rötskadad spröjs och en trasig ruta. Fönstren har tillkommit någon gång efter 1950-talet. Bågen försågs med ny spröjsning och målades med linoljefärg i ockragul kulör liksom tidigare.

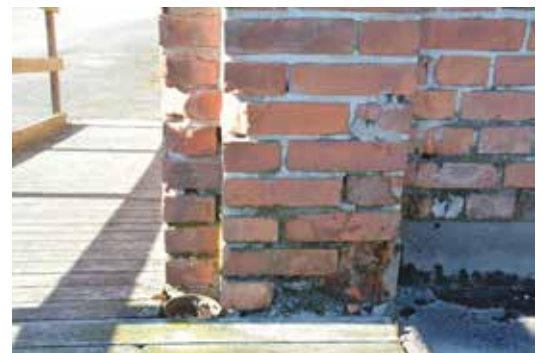
I anslutning till museets entré finns flera skador på tegelfasaderna i form av söndervittrade stenar och urfallet bruk, vilka bör åtgärdas. Återanvänt tegel kan användas för att laga upp väggen. Fogarna behöver kompletteras. Tidigare foglagningar har utförts med hydrauliskt kalkbruk som sedan patinerats med pigmenterat kalkvatten för att ansluta till kringliggande fogar.

Intill museets entré förekommer flera skador på tegelfasaden vilka bör åtgärdas.
