## Frinnaryds kyrka

Antikvarisk medverkan i samband med byte av yttertak,  
Frinnaryds socken i Aneby kommun, Jönköpings län, Linköpings  
stift

Jönköpings läns museums dnr: 2021-089  
Länsstyrelsens dnr: 433-1895-2021

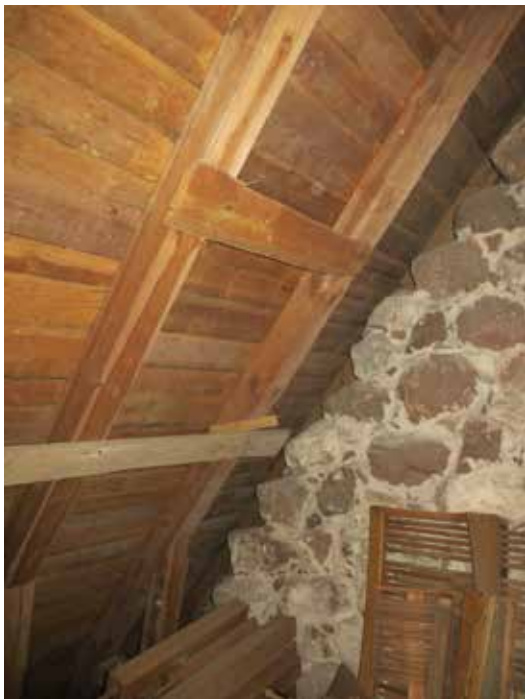
Insidan av takbotten närmast koret.

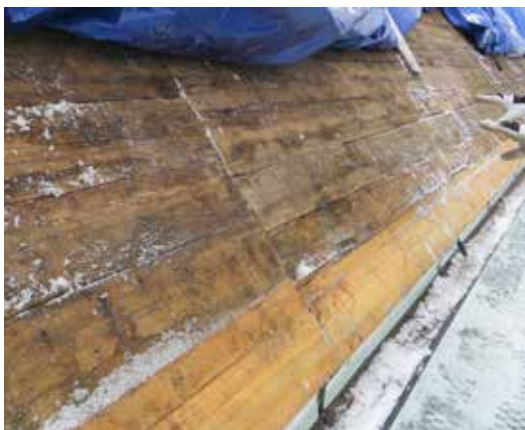
Vid takfoten hade undertakets brädor bytts ut vid den senaste spånolaggningsen.

inte skönjbar. Det kan vara så att hela takbotten på långhuset var samtida. Alla brädor hade kanter som var snedskrädda, vilket är brukligt. Brädorna var generellt ramsågade och spikade med smidd spik. På det norra takfallet fanns en sekundär igensättning efter en tidigare skorsten. Nedtill hade brädor bytts vid den senaste spånolaggningsen. På takbotten lades takpapp på vanligt sätt.

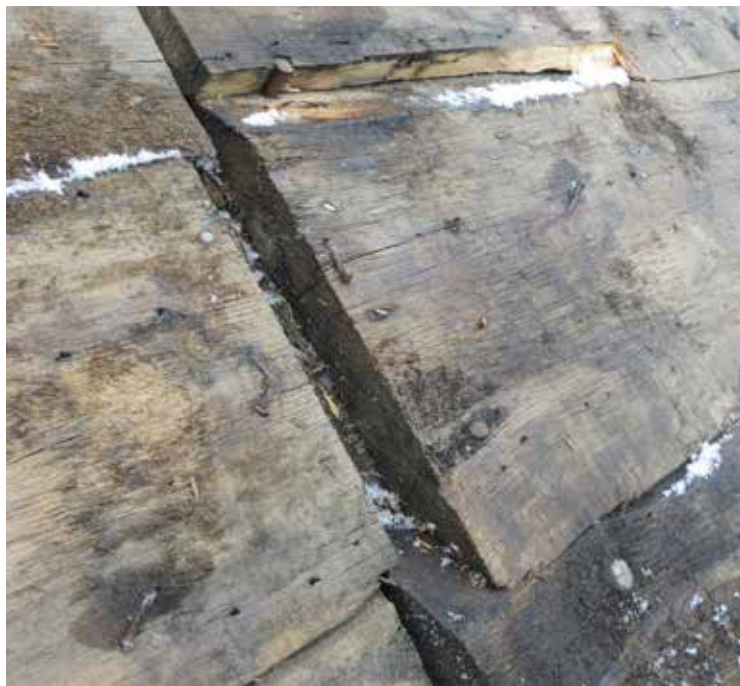
Detalj av takbottenbrädor där brädorna har snedskrädda kanter.

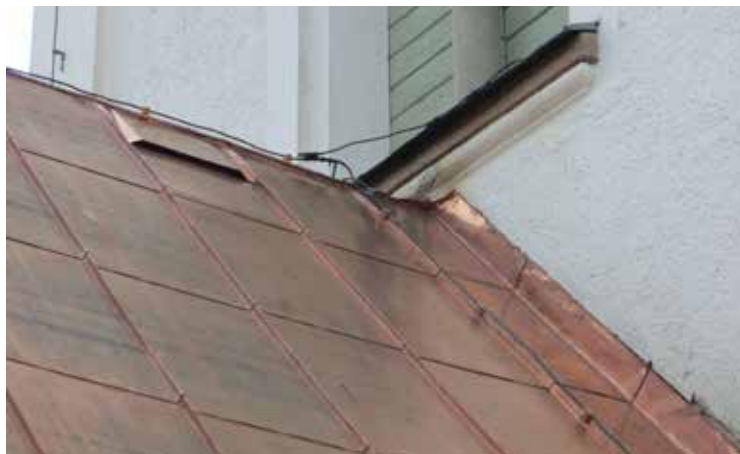
Långhustakets anslutning mot tornväggen bibehöles vad gäller höjden. Vidnocken syns en flack ventilöppning.

Luftning av taket ordnades genom ventiler på det norra takfallets högst upp vidnocken. Dessa tre ventiler gjordes breda, men mycket låga, vilket gör att de inte är iögonfallande. De erhöles således ungefär samma utformning som de som ordnades på tornspiran några år tidigare.

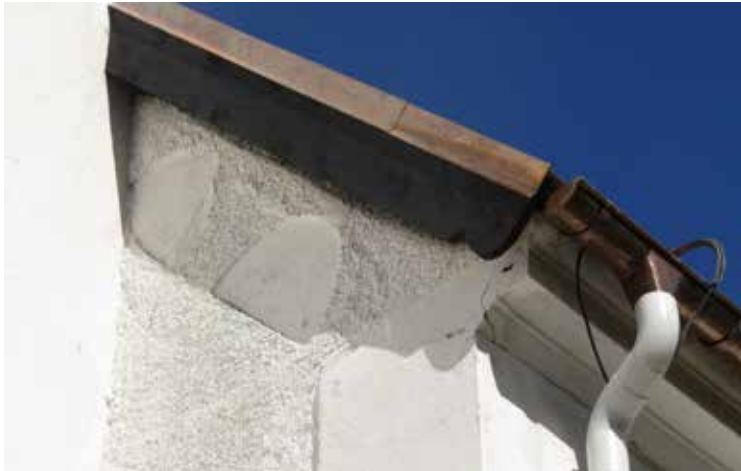
Ovan: Vindskiva med rundad avslutning i långhusets nordvästra hörn. Denna utformning valdes för alla nya vindskivor.

Långhustaket har vindskivor mot öster och väster. Dessa ersattes med nya med liknande dimensioner. I det nordvästra hörnet hade vindskivan en rundning, i sydväst hade den en rak avslutning, i sydost hade den en avsågning i 45° vinkel och i nordost gick den ner mot sakristian. De nya vindskivorna erhöll en enhetlig avslutning i likhet med den utformning som den nordvästra avslutningen haft, dvs en rundad figursågning, eftersom denna var mest arbetad och kanske också äldst. Vindskivorna ströks med trätjära.

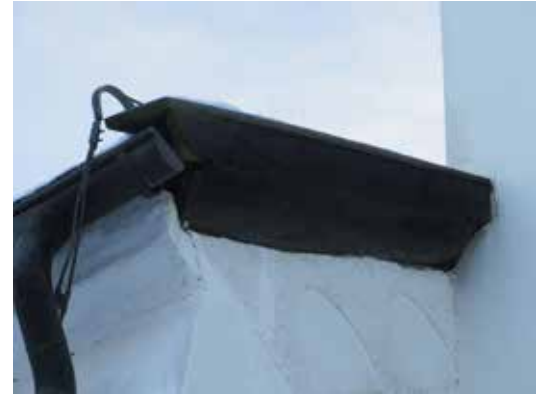
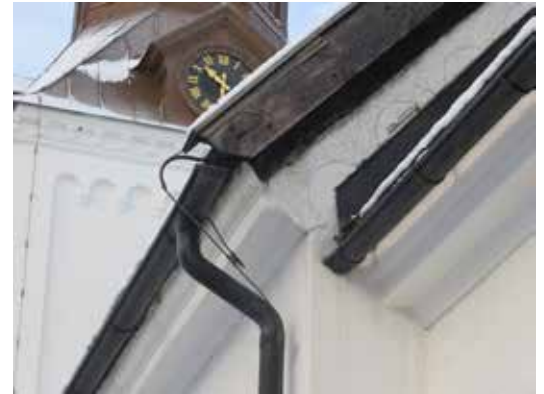
Nedan: Vindskiva med enklare avslutning vid långhusets sydvästra hörn.

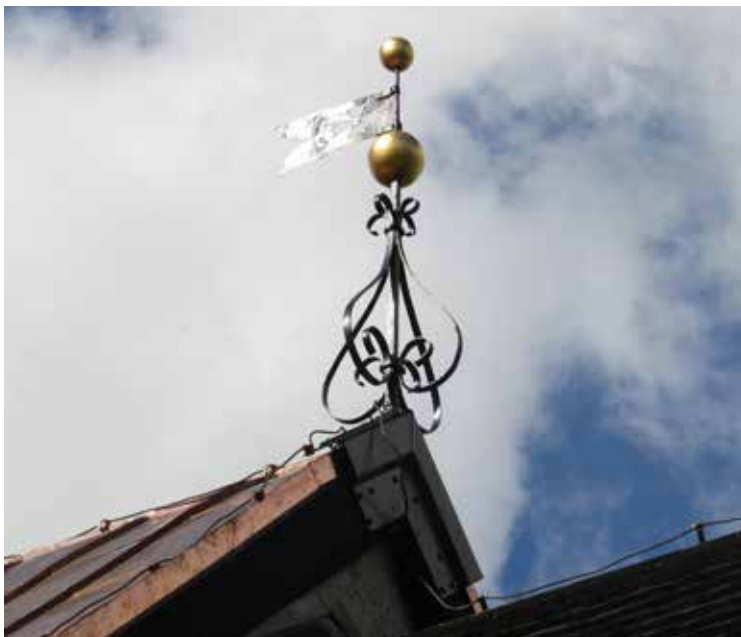
Vindflöjeln efter återuppsättningen vid långhusets östra gavelspets.

Vid den östra gavelspetsen fanns en vindflöjel. Denna monterades ner, målningsbehandlades och sattes åter upp. Själva den rörliga

flöjeln hade mindre skador och efter diskussion lagades dessa i stället för att byta ut flöjeln. Eftersom den nu inte skulle sättas upp på ett spåntak utan ett plåttak ändrades infästningen. Denna gjordes av målad plåt som sitter något utanför hängskivorna/vindskivorna.

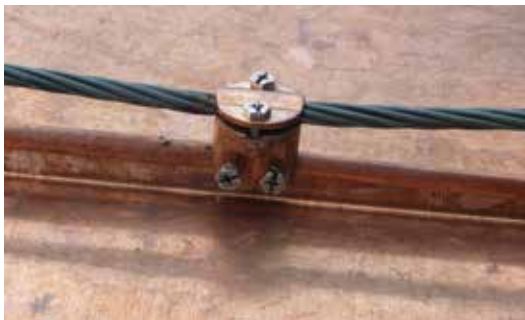
Ett nytt åskledarfäste.

Alla åskledarfästen byttes ut mot nya, rund av en icke iögonfallande modell. Åskledarlinorna återanvändes.

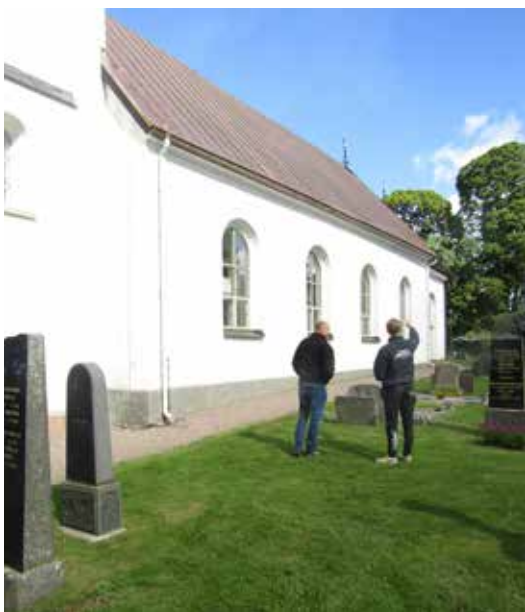
Det nya taket vid slutbesiktningen.

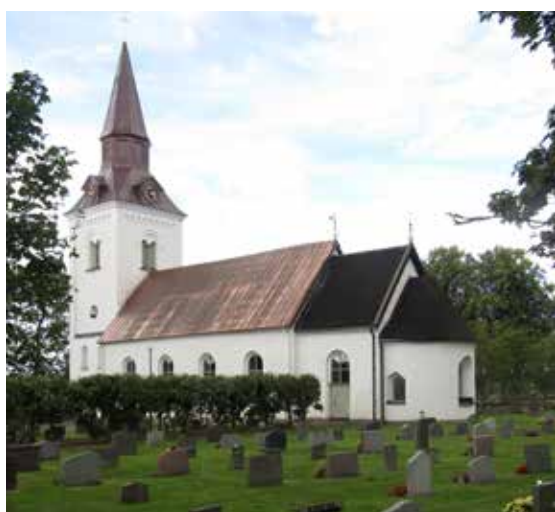
Ovan: Frinnaryds exteriör med det nya taket.  
Till höger: Det norra takfallet.

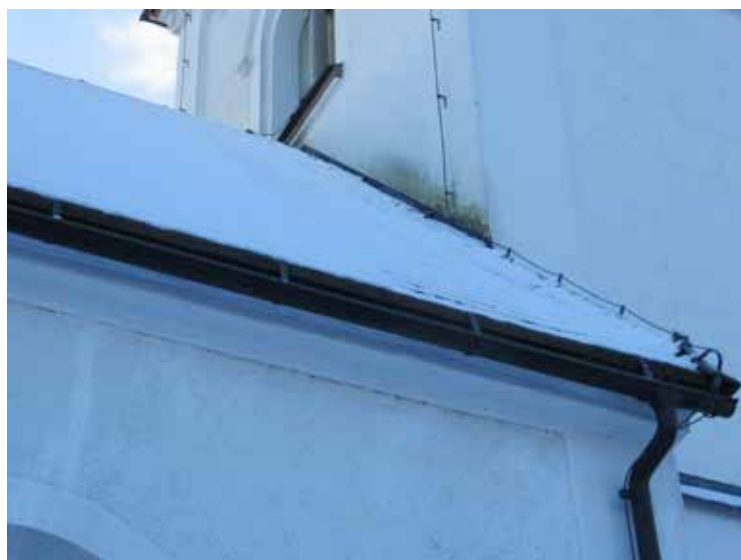
Inför arbetena dokumenterades det befintliga taket, men eftersom det var vinter doldes en del under snön.

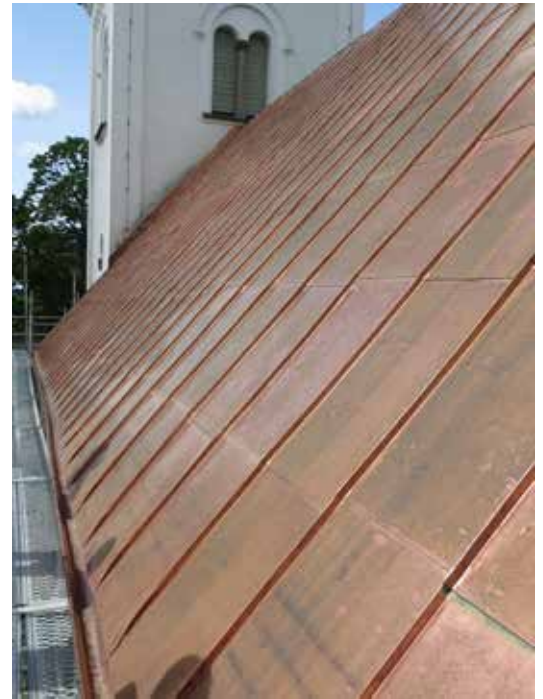
Det nylagda koppartaket på det södra takfallet.

Ny falsad kopparplåt (0,6 mm) lades, som alltid, i skivformat (860 x 530 mm). Hakfalsarna gjordes mötande, dvs en maximal förskjutning om 50 mm tilläts.
