Göta hovrätt (F003001)

Antikvarisk medverkan i samband med installation av nya
servisledningar mm,
Jönköpings stad i Jönköpings kommun, Jönköpings län

Jönköpings läns museums dnr: 2023-128
Statens fastighetsverk dnr: 0770/23
Statens fastighetsverk projektnummer: F000026137
Riksantikvarieämbetets dnr: RAÄ-2023-1233

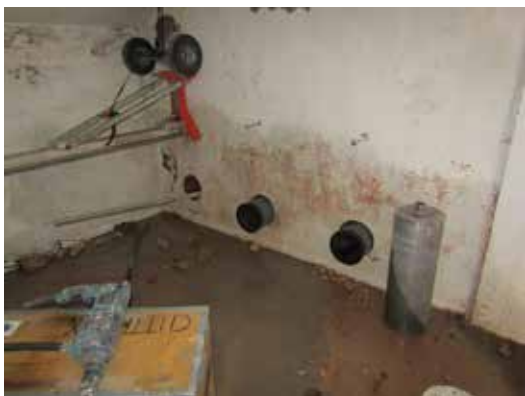
Ovan: Tre hål borrades från trappkällaren in till huvudkällaren.

Håltagningen skedde den 30 augusti 2023. De tre hålen borrades genom grundmuren från källarrummet in mot källarutrymmet under själva byggnaden. Hålen borrades med en diameter om 18 cm. Från början tänktes hålen borrar ca 35 cm (cc mått) över golvnivån, men höjden sänktes till 25 cm från golvnivån. Väggtjockleken där borrhålen gjordes uppmättes till 2,54 meter.

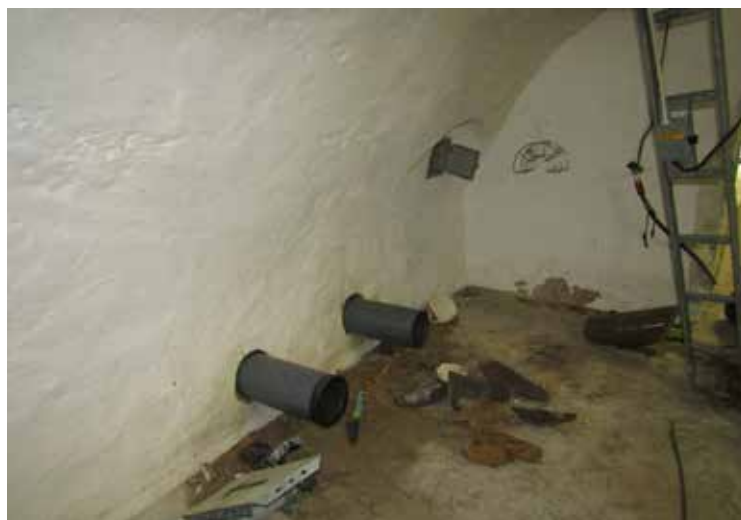
Till höger: Här har två av hålen borrats och ytterligare ett kommer att mynna ut till höger om de två andra, under ventilluckan.

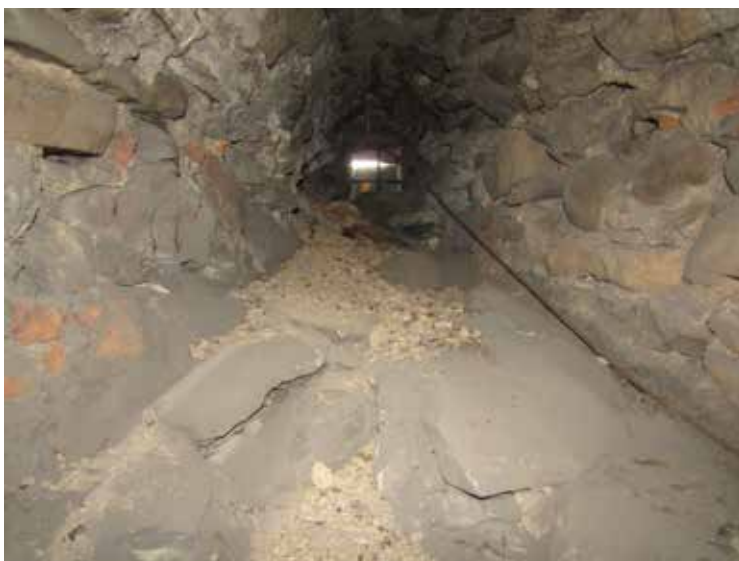
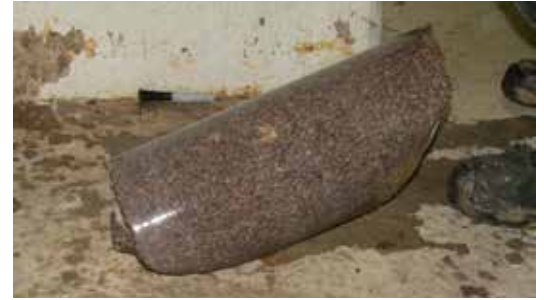
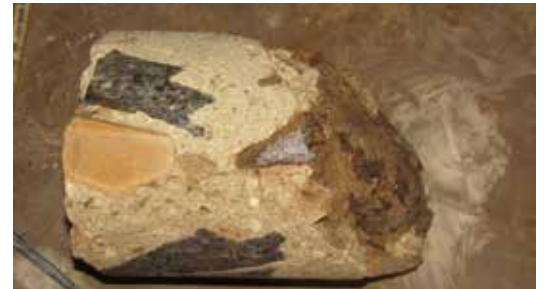
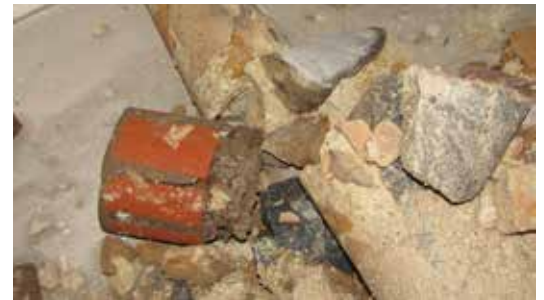
Att döma av det utborrade materialet och borrhaxet bestod väggen främst av sten av urbergsbergart med blandad karaktär. Detta kan inte vara taget i byggnadens omedelbara närhet eftersom stenförekomsten i trakten är liten.

I det genomborrade väggmaterialet ingick även en del sandsten. Utan att göra anspråk på geologisk kompetens bedömde antikvarien att det rör sig om samma stentyp som byggnadens fasader, det vill säga vättersandsten, troligen tagen vid Trånghalla nordväst om Jönköping i likhet med fasadstenen.

Bruket som källarens murverk var murat med tycks vara ett subhydrauliskt (naturligt och sannolikt svagt hydrauliskt) kalkbruk. Bruket är fett, dvs det har hög andel bindemedel och liten andel ballast. Bruket ligger i tjocka/breda fogar nästan utan kilstenar. Det är också välkarboniserat med hög hållfasthet. Sammantaget tycks det vara ett för 1600-talet tidstypiskt bruk, som även påträffats vid exempelvis arbeten på Brahekyrkan på Visingsö. En del av en borrhärna togs tillvara av länsmuseet för eventuell framtida fördjupad analys.

Tre exempel på uttagna borrhärnor där olika stenarter förekom. Nederst syns genomborrat tegel som härör från den påmurning från 1970-talets början när byggnaden grundförstärktes.

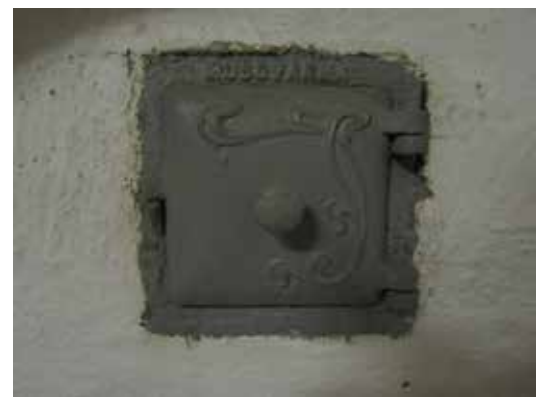
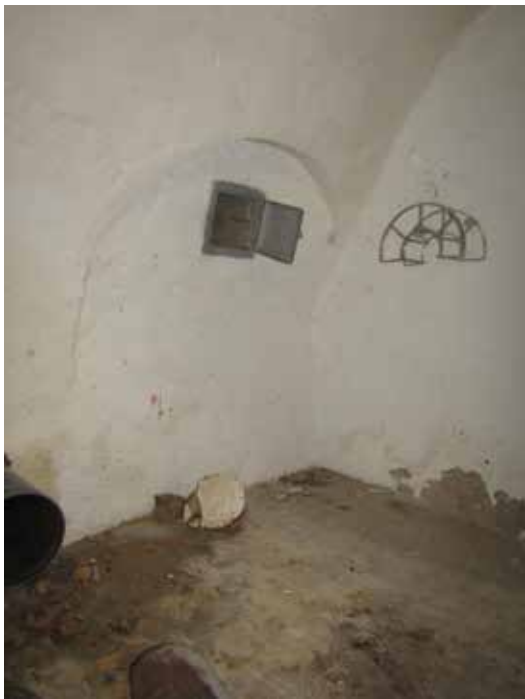
Sett inifrån huvudkällaren placerades ett av de borrhålen i ett parti av valvet som i sin tur har spår av ett tvärgående valv som i sin mitt har en ventillucka av gjutjärn, troligen från sekelskiftet 1900. Fotografering in i ventilhålet visar att här finns en igenmurad, större ventilöppning för den ventil som sitter på källarväggens utsida, se illustrationer. Konstruktionen har varit likartad vid en

Strax över ett av de borrhålen satt en ventillucka (ovan). Om man fotograferar genom denna får man en bild av hur utrymmet bakom ser ut (till vänster).

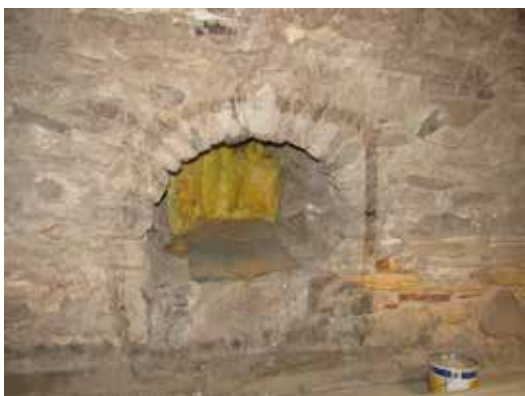
Det antydda valvet har tidigare varit öppet och vidare, men har murats igen och ersatts av en liten ventil med gjutjärnslucka. Här borrades ett hål helt nära golvet.

jämförelse med ett par andra mer bevarade ventilöppningar. Den torde således delvis ha murats igen omkring 1900 och ersatts med den lilla ventilluckan. Själva borrhningen berörde inte den igenmurade, större ventilöppningen utan drogs en bit under denna, vilket var lyckat eftersom den gamla öppningen inte berördes.

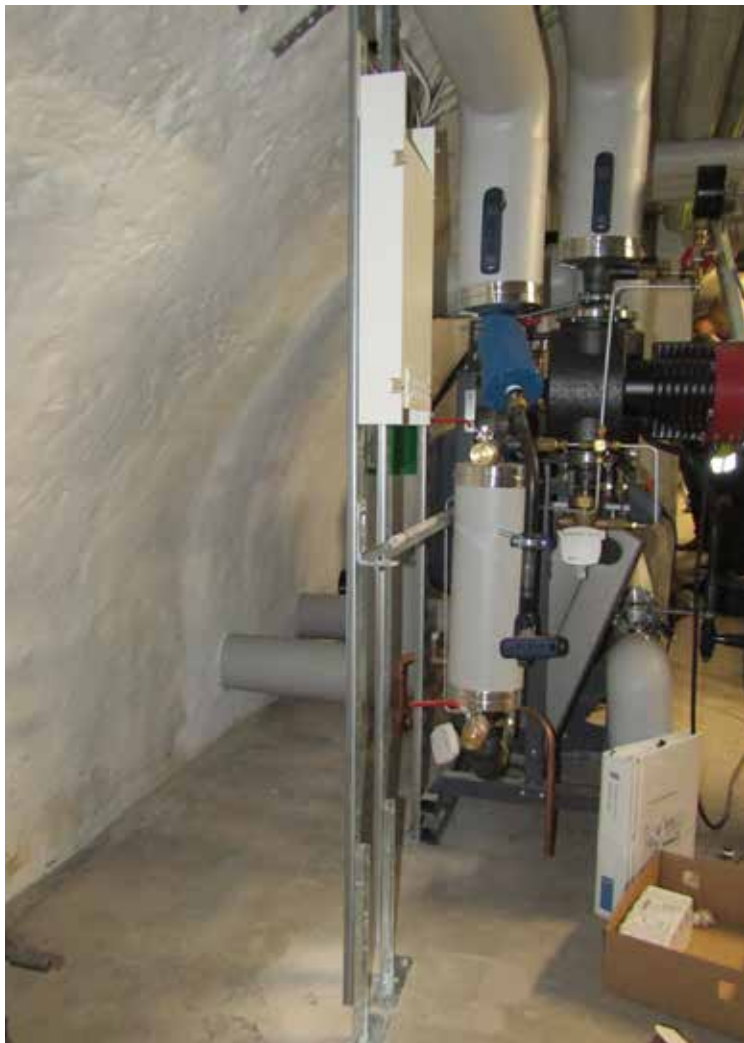
Källarutrymmet under den yttre trappan vid slutbesiktningen. En del mindre el-arbeten återstod.

Den låga väggen mot öster i trappans källarrum var, som nämnts ovan, murad med blåbetongsblock och vid grävningen av golvet sprack putsen så att denna fick lagas. Detta gjordes med ett fastare bruk med cementinblandning. För övrigt gjordes all putslagning med hydrauliskt kalkbruk (Finja). Alla betong- och putsytor i källarrummet, utom golvet, avfärgades med vit silikatfärg.
