Råslätts kyrka

Antikvarisk medverkan i samband med byte av golv och iordningställande av dopgrav, Jönköpings stad och kommun, Jönköpings län, Växjö stift

Jönköpings läns museums dnr: 2022-087

Rapport och foto: Veronica Olofsson

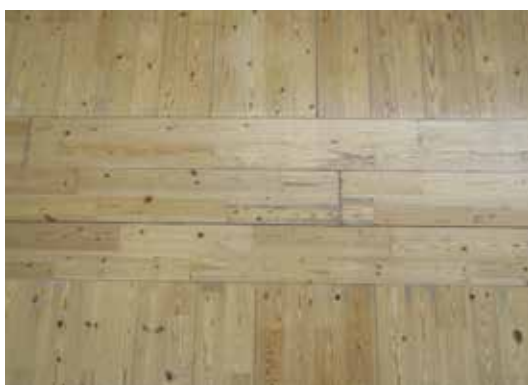
Detalj av det ursprungliga lamellgolvet med tvärgående friser inför åtgärd.

var slitet med flera skador i lacken. Det var slipat vid åtminstone ett tillfälle sedan det lades och var inte möjligt att slipas en gång till. Golven upplevdes även vara något "klappriga".

Ett nytt massivt brädgolv av furu lades in i kyrkorum, sakristia och samlingsal. Golvbrädorna är 183 mm breda, vilket är samma bredd som de tidigare parkettskivorna hade, och har en tjocklek på 25 mm. Golvet levererades av DalaFloda. Brädorna är ytbehandlade med opigmenterad hårdvaxolja. Golvet lades i fallande längder. Riktningen på golvet och principen med friser efterliknades från

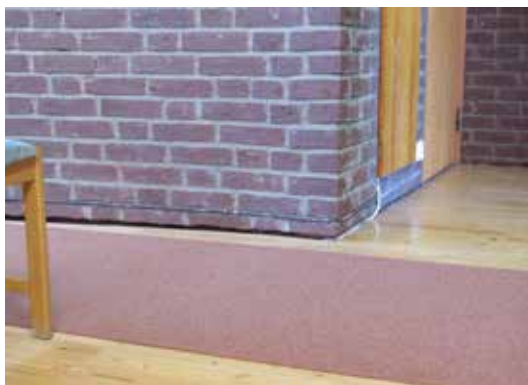
En utmärkande detalj i kyrkorummet är att det finns ett "släpp" mellan golv och väggar. Inför åtgärd fanns en del sentida kablage längs väggarna.

Det förekom en del kablage på väggarna i kyrkorummet. I samband med golvåtgärderna passade man på att förlägga dessa kablar dolt under golvet.

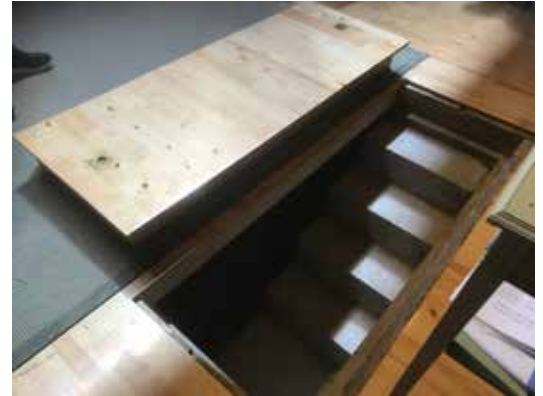
Dopgraven var övertäckt med löstagbara golvmoduler.

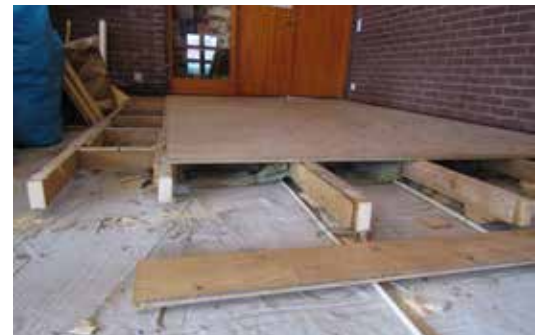
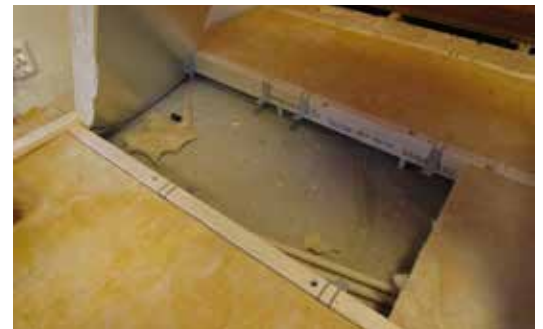
Den gamla underkonstruktionen bestod av träreglar som låg uppallade på brädbitar. Stenullsisoleringen låg direkt mot betongplattan. Nedan ses den nya s.k. nivellkonstruktionen med justerbara träreglar där isoleringen hänger på träreglarna.

Det befintliga lamellgolvet med underliggande golvkonstruktion i kyrkorum, sakristia och samlingsal revs ut. Ventilationskanalerna som kommer upp genom betongplattan kapades av för att möjliggöra en bättre ventilation av konstruktionen. På betongplattan byggdes en ny luftad "nivell-konstruktion", ett träbjälklag försedd med justerbara "fötter" av plast så att konstruktionen kunde justeras mot underlaget till en plan nivå. Träbjälklaget isolerades med mineralull, lika tidigare. Isoleringen hänger i träreglarna, så att golvkonstruktionen blir fullt ventilerad undertill och vidare ut mot ytterväggarna. Den nya konstruktionen avser ge en bättre ljudisolering.

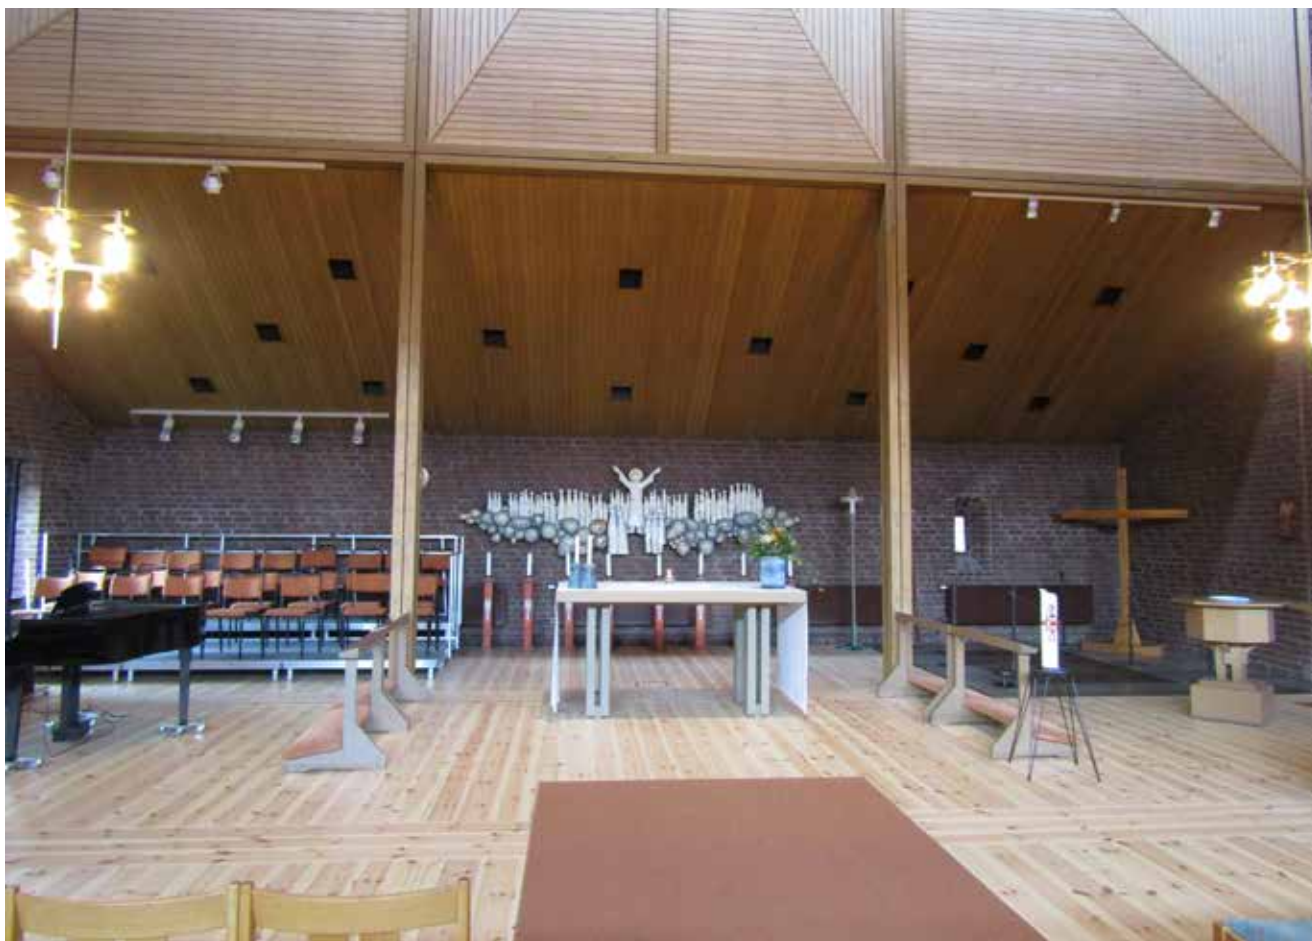
Det nya golvet är ett massivt furugolv med hårdvaxolja yta.

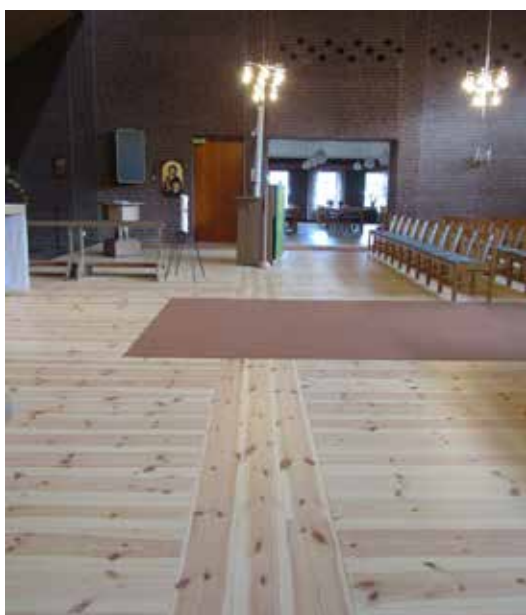
Golvets indelning med tvärgående friser bibehålls

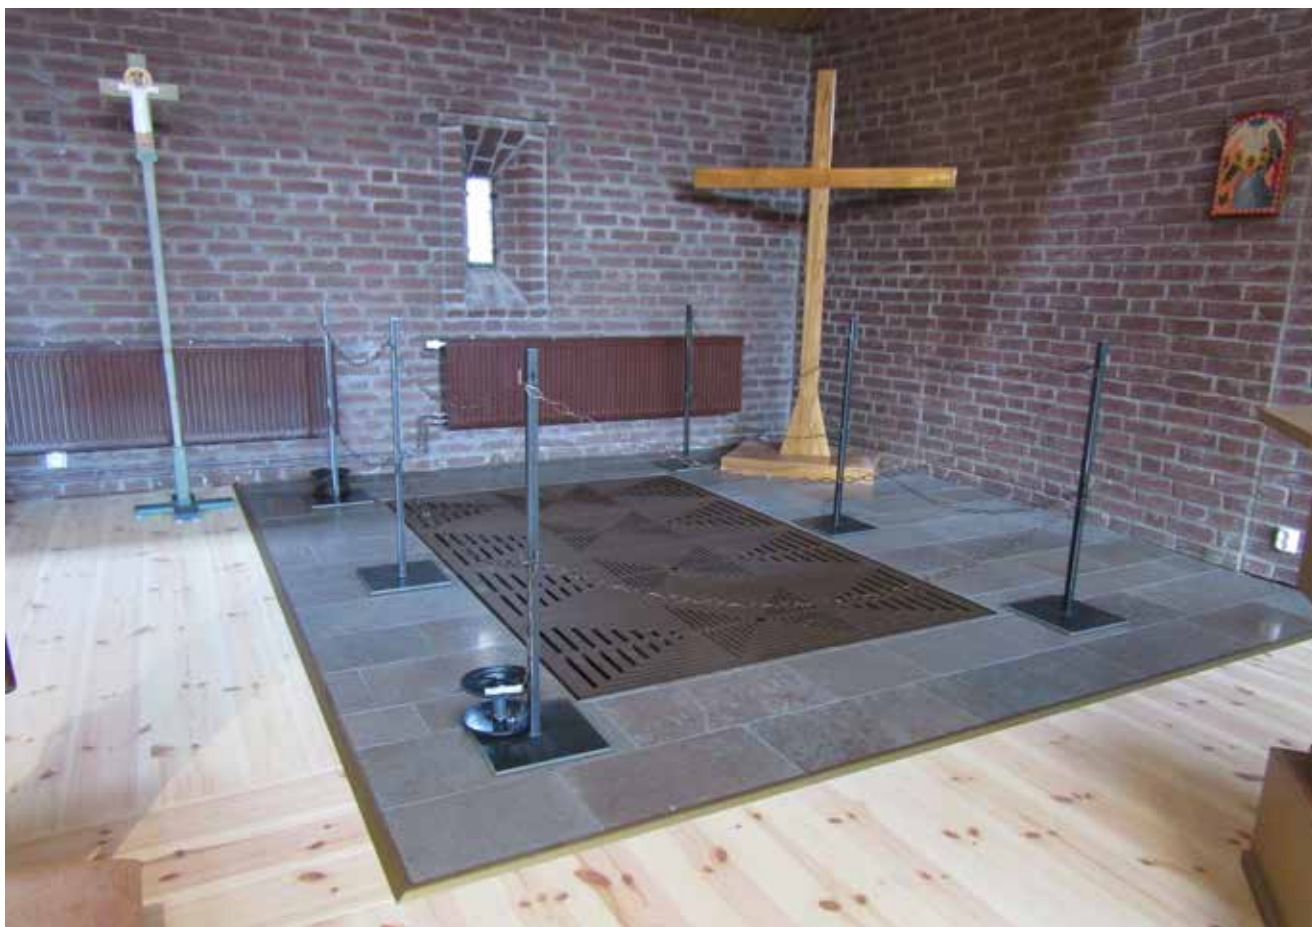
Den färdigställda dopgraven med det mobila räcket som ska kunna placeras ut när dopgraven används.

I samband med åtgärderna tillverkades även ett mobilt kedjeräcke, vilket kan placeras runt dopgraven när den används. Räcket består av linoljebrända smidesstolpar av fyrkantjärn med mässingskedjor.

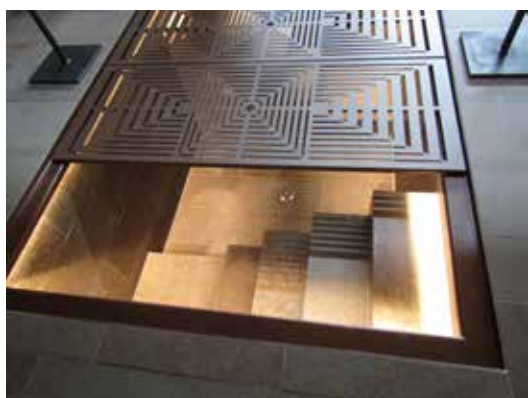
När dopgraven ska användas lyfts luckorna bort. Bassängens golv och sidor är klädda med Borghamnskalkssten.

ningen. På bassängens botten lades golvvärmslingor. Bassängen och trapporna försågs med tätskikt och kläddes med stenplattor av gråbrun Borghamnskalkssten med polerad yta. Stenplattorna har måtten 300x600 mm. Bassängen försågs med en diskret LED-belysning.

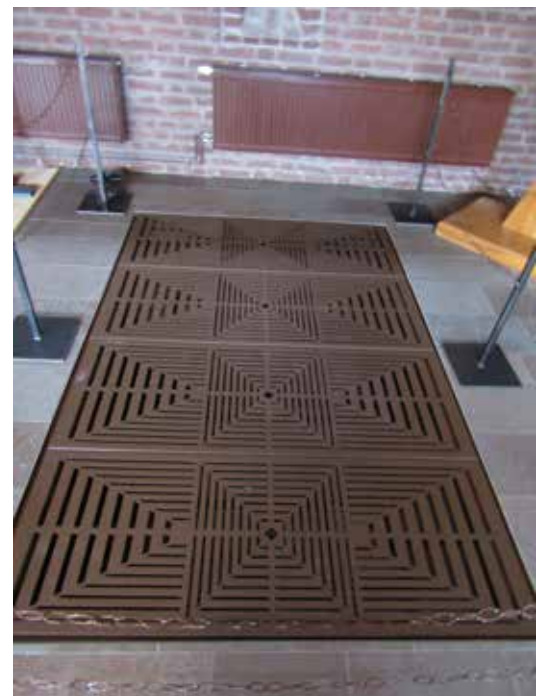
Luckorna var enligt förslaget tänkta att vara vikbara, så att de uppvikta luckorna skulle utgöra avgränsning när dopgraven användes. Luckorna utfördes istället som fyra separata luckor som får lyftas bort när dopgraven ska användas. Ändringen påverkar inte utseendet när luckorna är stängda. Luckorna var enligt förslaget tänkta att ha samma brunröda kulör som övriga metalldetaljer i kyrkorummet. Luckorna fick dock en något brunare nyans. Färgsättningen samråddes inte med antikvariskt medverkande före utförandet.

Dopgravens luckor har ett perforerat mönster som är inspirerat av korväggens mönster. Luckorna var tänkta att ges samma bruna färgsättning som övriga metalldetaljer i kyrkorummet.
