# Tomtabackens luftbevakningstorn

Restaurering

*Malmbäcks socken i Nässjö kommun  
Jönköpings län*

Byggnadsvårdsrapport 2011:36  
JÖNKÖPINGS LÄNS MUSEUM

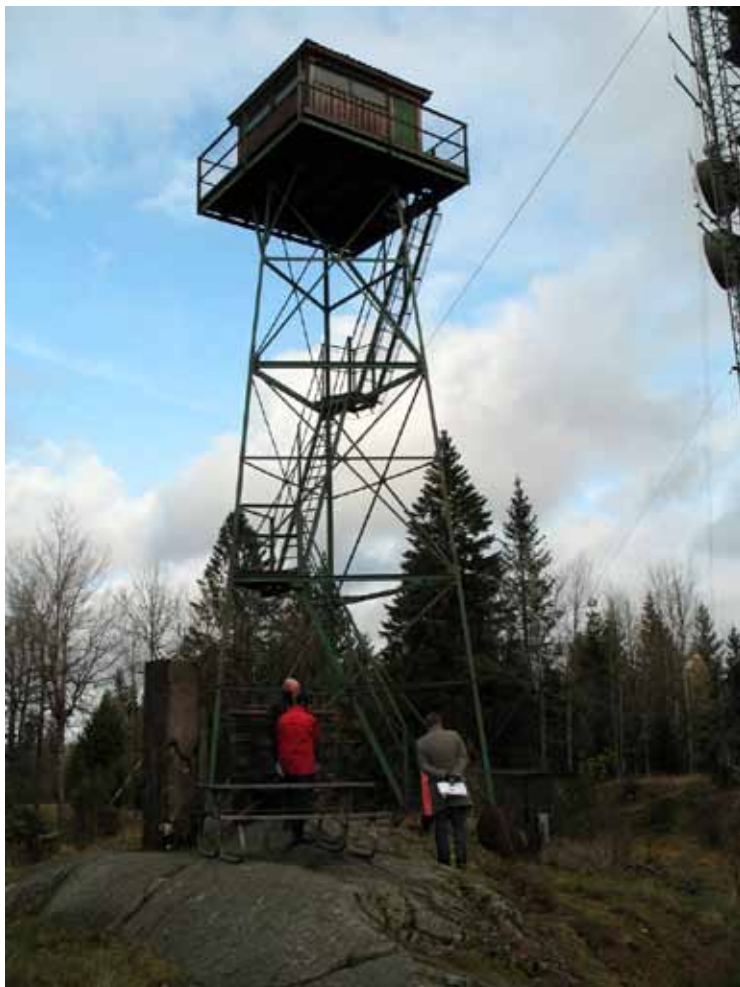
Luftbevakningstornet sett från marken innan restaureringen påbörjades.

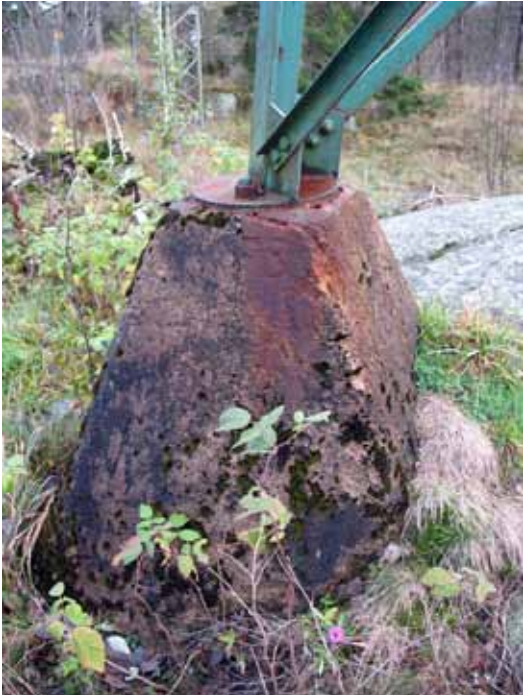
Betongplint inför restaureringen.

Stålkonstruktionens tre stödjepunkter, de tre betongfundamenten hade materialbortfall. Dessa skador lagades med nytt cementbruk. Fundamentet till trappan var så skadat att en ny gjutning av betong utfördes.

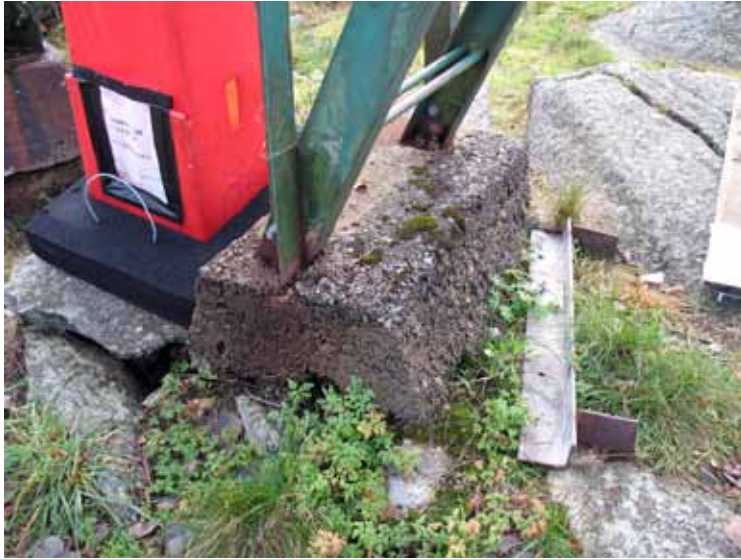
Trappans start utgörs av ett gjutet steg i betong.

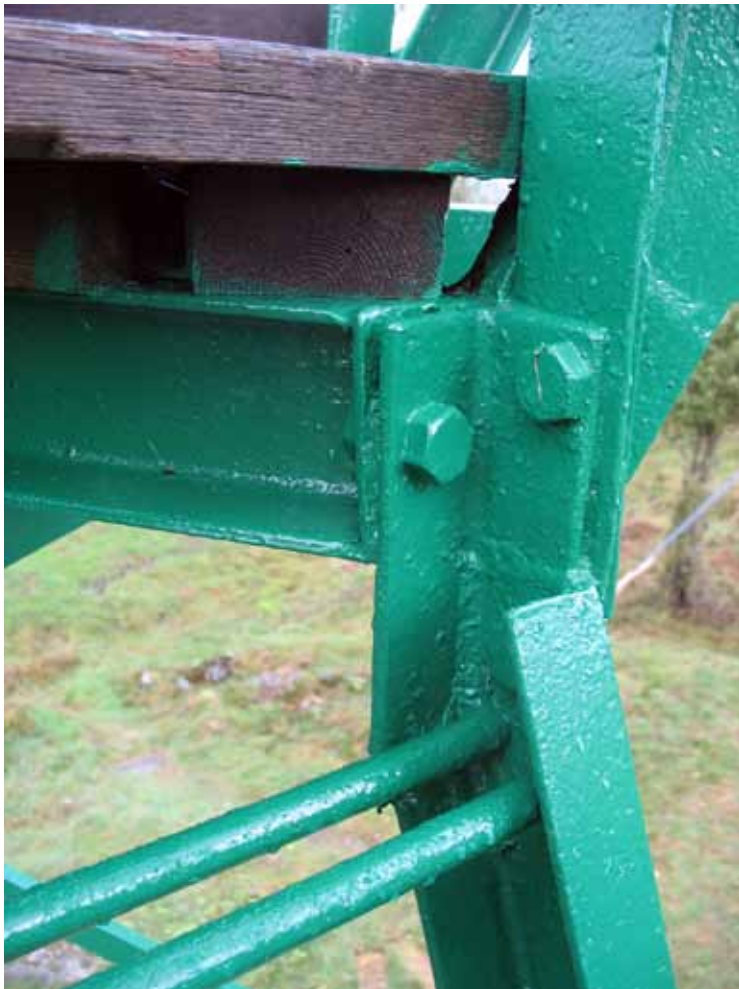
Stålkonstruktionen uppvisade omfattande ytrost och färgbortfall. Skadorna borstades med stålborste och rostskyddsmålades. Slutligen målades hela stålkonstruktionen med täckfärg/alkydoljefärg i grön kulör. Planstegen i trappan utgörs av parställda stag. Dessa behandlades som de övriga delarna av stålkonstruktionen, men med den skillnaden att halkförebyggande korn ströddes över stegen så att en helt bemalad, men grymig yta bildades. Inget byte av delar av stålkonstruktionen var nödvändigt.

Detalj av den nyamålade stålkonstruktionen i höjd med det nedre viloplanet.

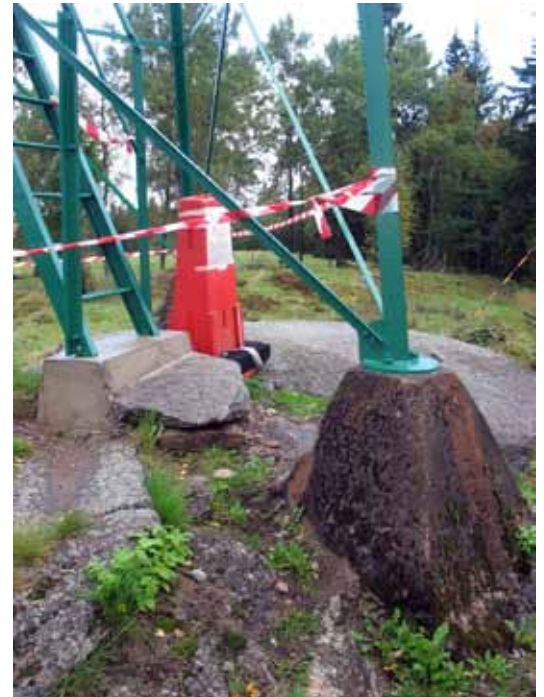
Till vänster syns det omgjutna fundamentet till uppstigningstrappan.

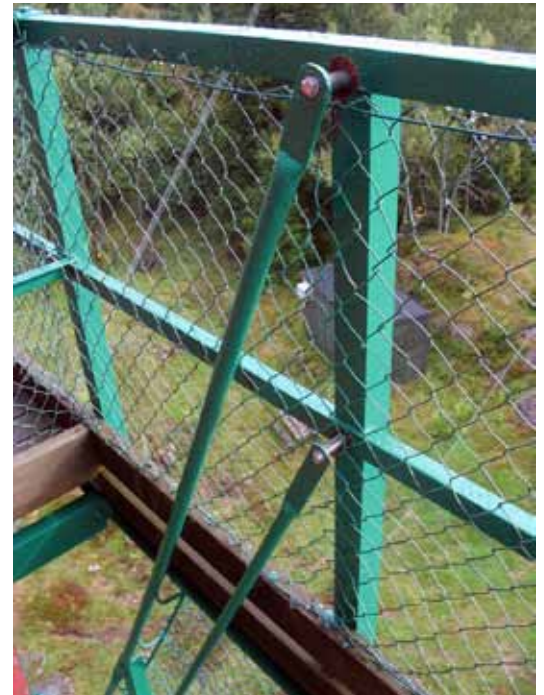
Den allra översta delen av trappan ansluter mot plattformens räcke. Där är det avgränsande nätet så placerat att ledstången ligger bakom nätet och alltså inte kan användas. För att förbättra säkerheten ändrades detta så att nätet lades bakom ledstången, vilken flyttades ut från räcket med distanser av korta stålrör.

Ledstången efter att den frigjorts och flyttats så att nätet inte täcker den.

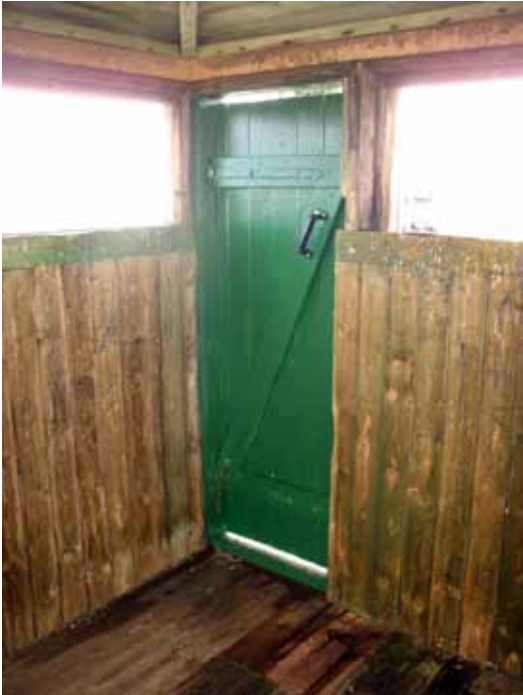
Plattformens golv, väggar och tak bedömdes vara i god kondition. Ett undantag var bräddörren som byttes ut mot en lika befintligt och där beslagen flyttades över. Innanför dörren fanns det på brädgolvet en platta av masonit som var skadad. Denna ersattes av en ny med samma dimensioner. Dörren kompletterades med en ny fjäder som stänger dörren samt helt moderna handtag. De befintliga plexiglasen var repiga. Därför byttes de ut mot nya av så kallat Hammerglass. Glasen fästes i befintliga metallskenor nertill och med kvartsstav på övriga sidor.

Plattformens insida med det nya dörrbladet, men innan återmontering av masonitskivan innanför dörren.

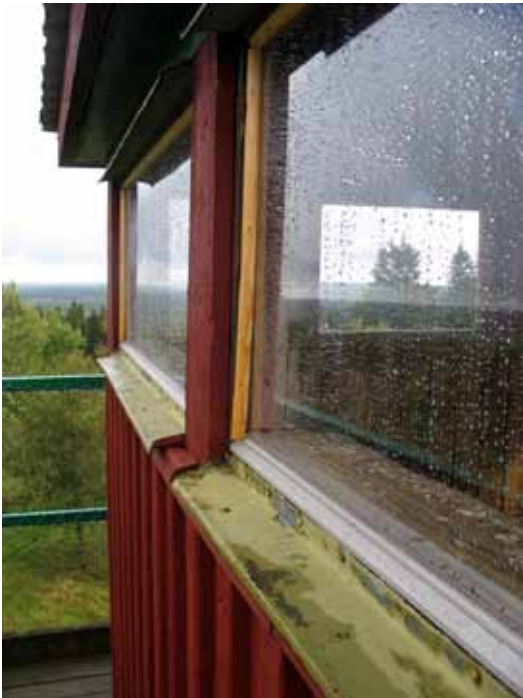
Plattformens väggar ströks utvändigt med röd slamfärg. Detaljer som redan tidigare var grönmålade målades ånyo med grön alkydoljefärg. Plåtdetaljer såsom fönsterbleck målades med beige alkydoljefärg.

Plattformens utsida när den rödfärgats och större delen av de gröna partierna målats om.
