## Tånnö hembygdsgård

Renovering av eldstäder och skorstenar

*Tånnö socken i Värnamo kommun  
Jönköpings län*

JÖNKÖPINGS LÄNS MUSEUM  
Byggnadsvårdsrapport 2012:1

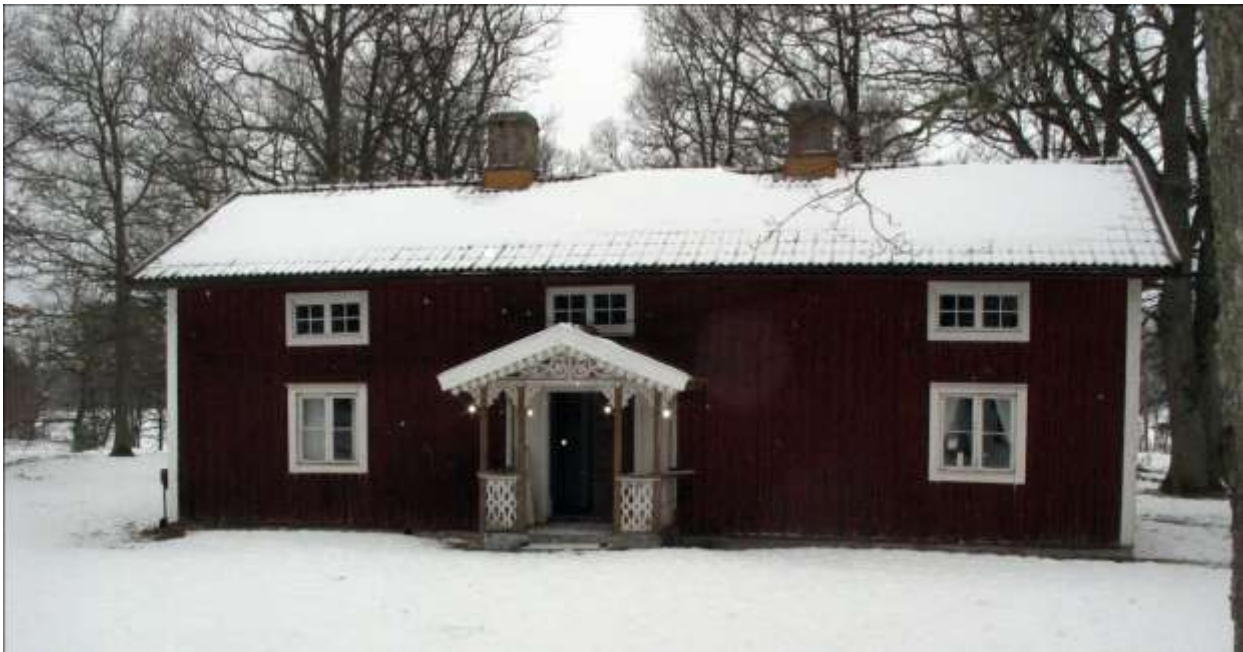
Hembygdsgården inför restaureringen.

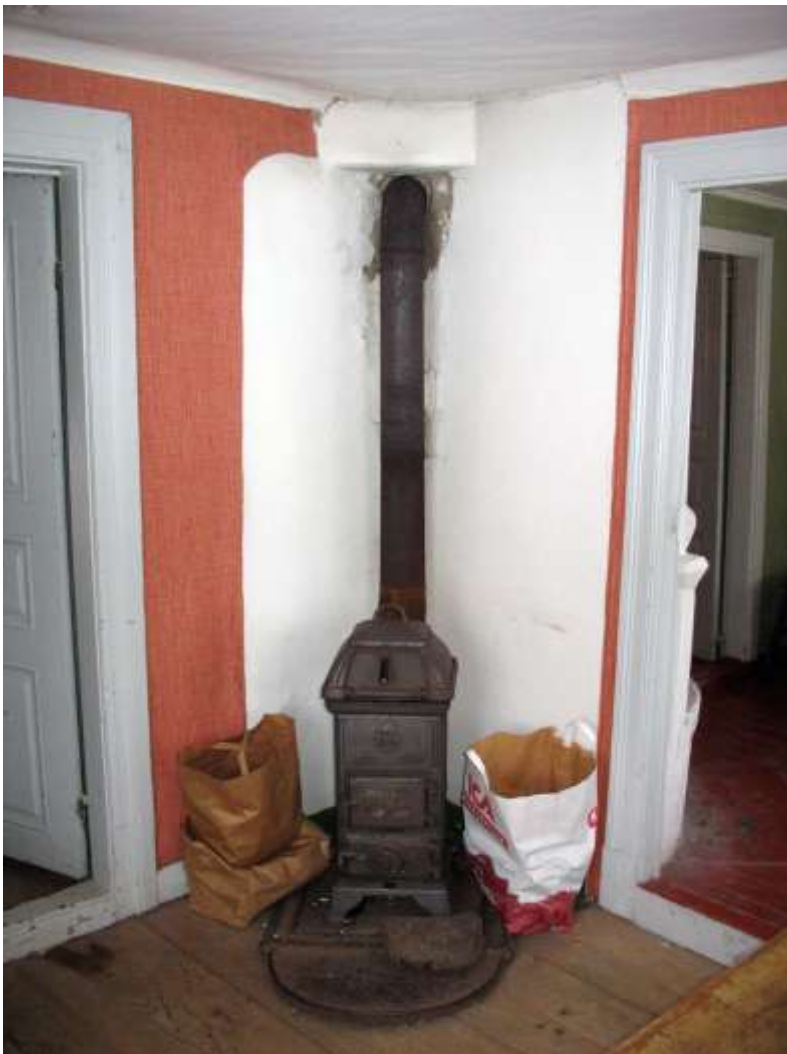
Järnkaminen i det nordöstra rummet.

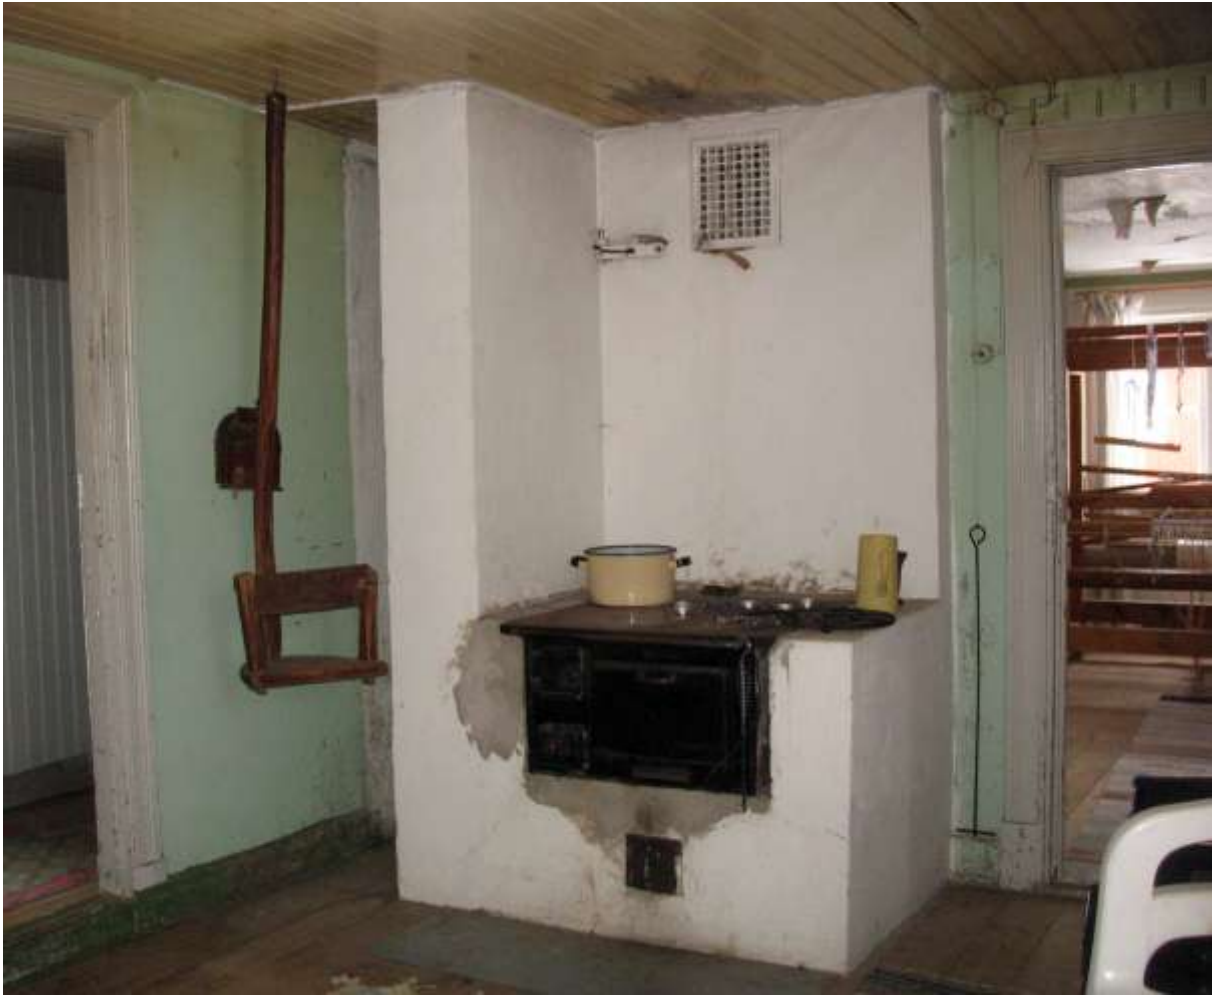
Köket med järnspisen och ventilen upptill.

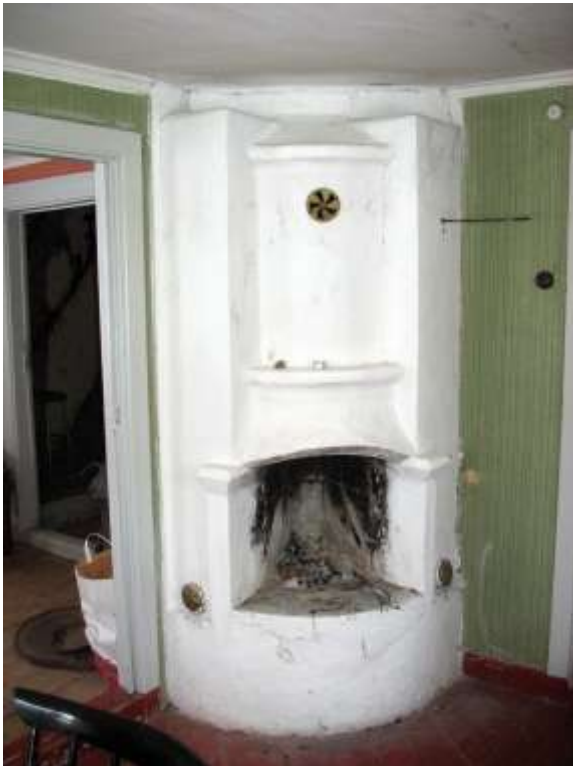
Rörspisen i det nordvästra rummet inför restaureringen.

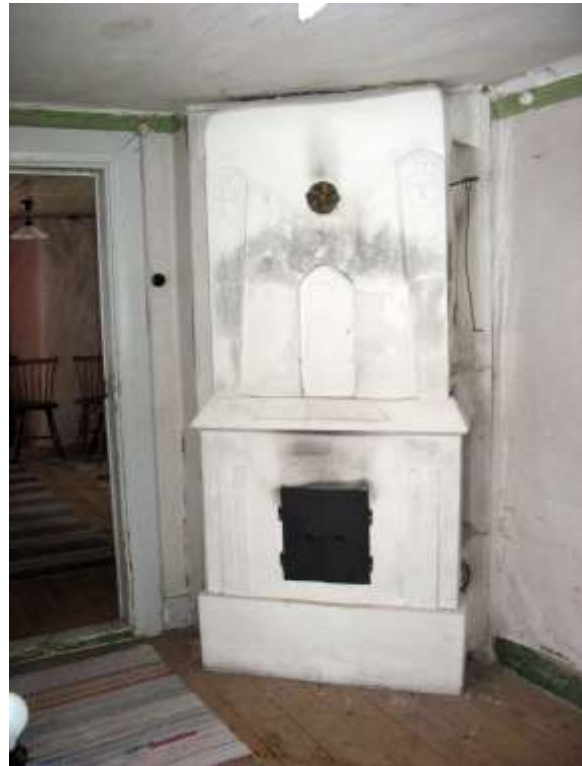
Rörspisen i det sydvästra rummet inför restaureringen.

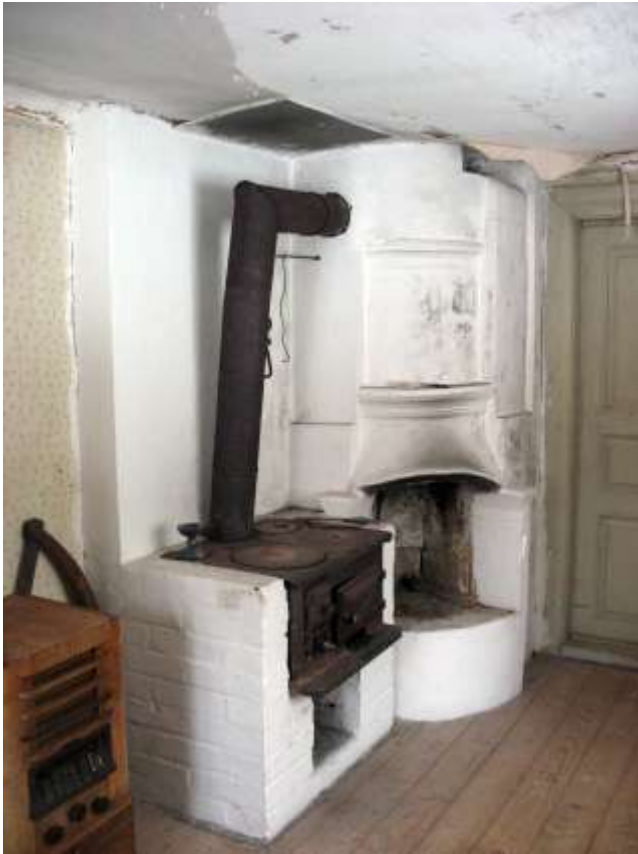
Kökets eldstadskomplex med järnspis och öppen spis.

Järnspis i det sydöstra rummet	Spisen är sliten och delvis sönderbränd.	Spisen sågs över och murades invändigt med lera med stålflisor. Utsidan ströks med spissvärta. Det gamla rökröret byttes ut mot ett nytt med rundad böjning och sotlucka enligt räddningstjänstens krav.
Järnspis i köket	Järnspisen är sliten och i behov av översyn.	Spisen sågs över och murades invändigt med lera med stålflisor. Utsidan ströks med spissvärta.
Järnkaminen i det nordöstra rummet	Järnkaminen är i mycket dålig kondition.	Kaminen dömdes ut och kasserades. En återanvänd kamin med grönglaserad yta ställdes in i stället.
Alla eldstäder som saknar skyddsplåt på golvet framför	Skyddsplåtar saknas på golvet framför några eldstäder	Nya plåtar av stål med matt yta lades framför eldstäderna.
Eldstäder med putsad utsida	Avfärgningen av den putsade ytan har skador	Alla putsade eldstäder skall strykas med limfärg påföljande vår när klimatet så tillåter.

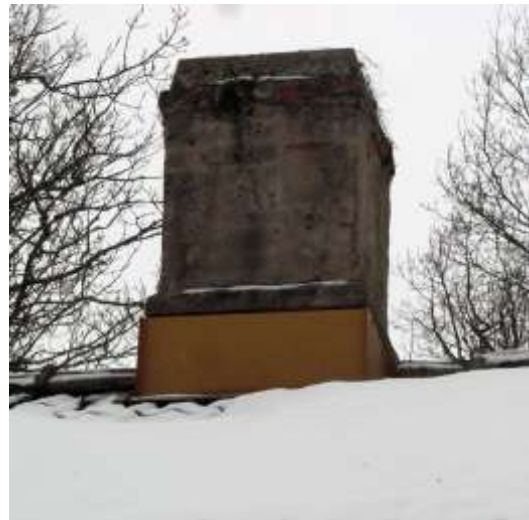
Berörd byggnadsdel	Tillstånd före renovering	Vidtagna åtgärder (med angivande av material, metoder, avvikelser från program)
Skorstenarnas rökgångar	Rökgångarna var otäta och eldningsförbud råder.	I murstockarna har alla rökgångar försetts med syrafasta, rostfria rör med dubbla skikt, utom kökets ventilation som i stället har enkla metallskikt.
Eldstadsvingarna i det nordvästra rummet	Timmerväggarna ligger för nära eldstadsvingarna så risk för brandspridning föreligger.	I de aktuella rummen sågades slitsar om ca 30 mm upp mellan eldstädernas murar och timmerväggarna. Dessa slitsar skall i efterhand täckas över något av byggherren själv.
Vissa ytor av trä (väggar och tak)	I de fall där trämaterial ligger alltför nära spismurskomplexen med brandrisk som följd.	De berörda ytorna i sydöstra och nordöstra rummen försågs med brandskivor av fabrikatet Skamotech. Dessa var ca 50 mm tjocka och filtades med tunn puts för att åstadkomma en struktur lika den omgivande ytan.

En av skorstenarna inför restaureringen.

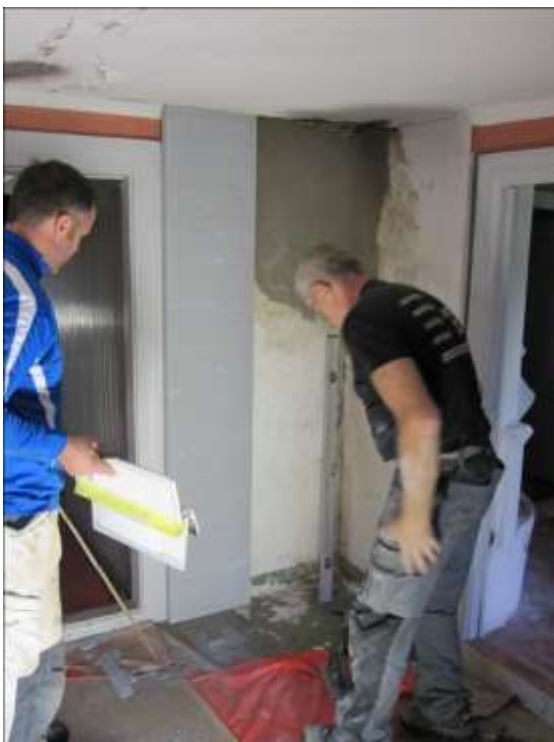
Här sätts brandskivor upp på träväggen.

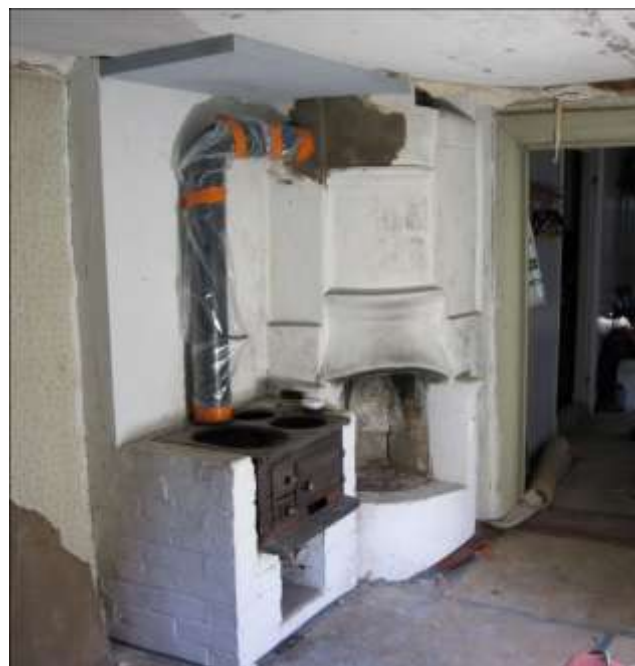
Köket med nytt rökrör och brandskivor i taket.

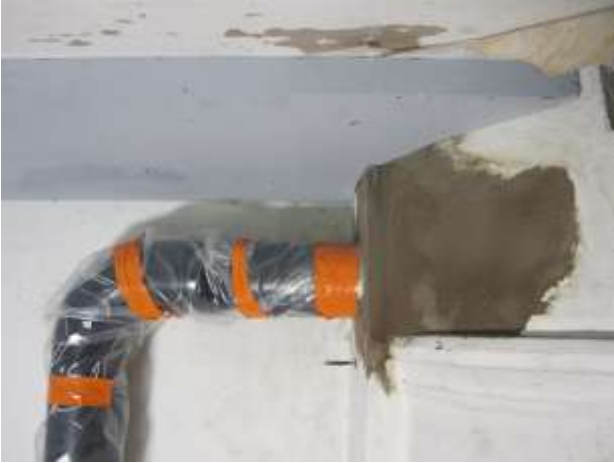
Detalj av kökets nya rökrör där det ansluter till rökgången.

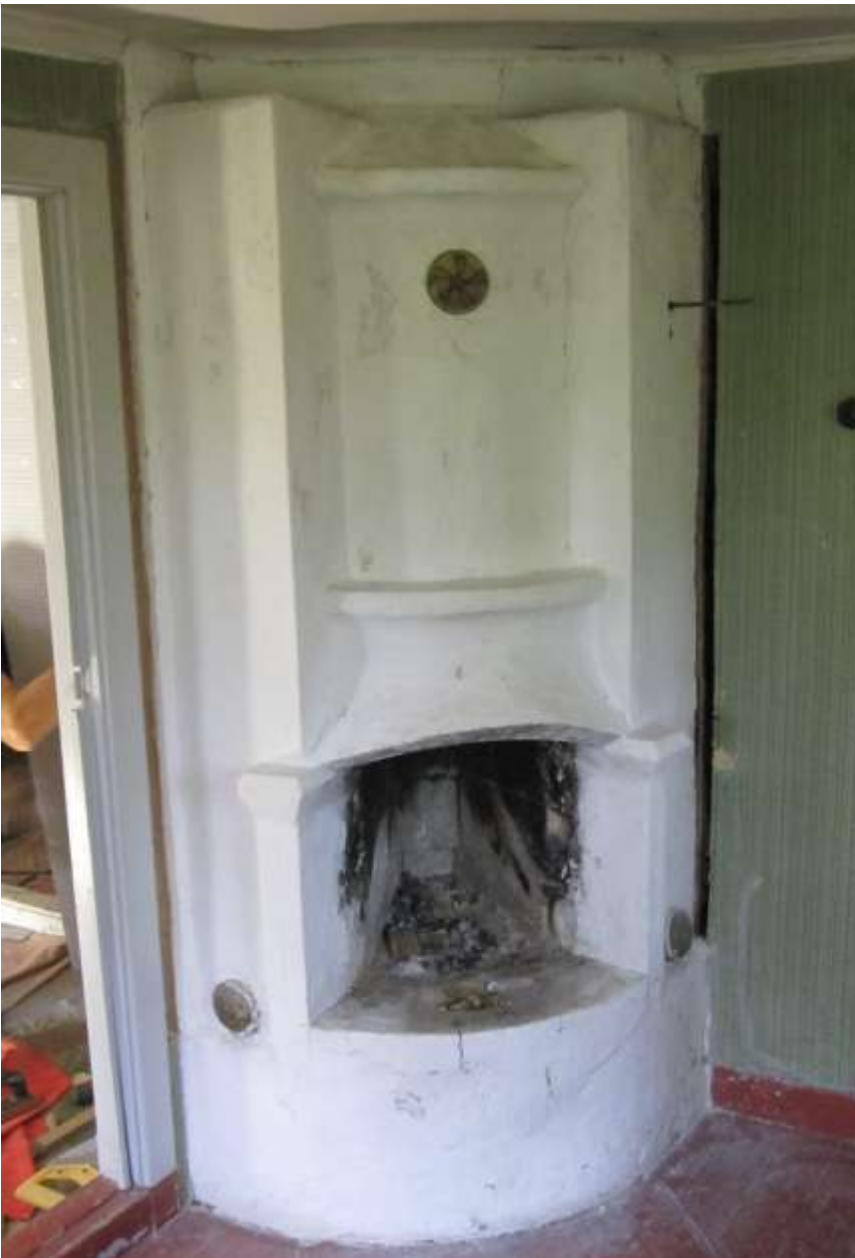
Eldstaden i det nordvästra rummet med de uppsågade slitsarna vid sidorna.

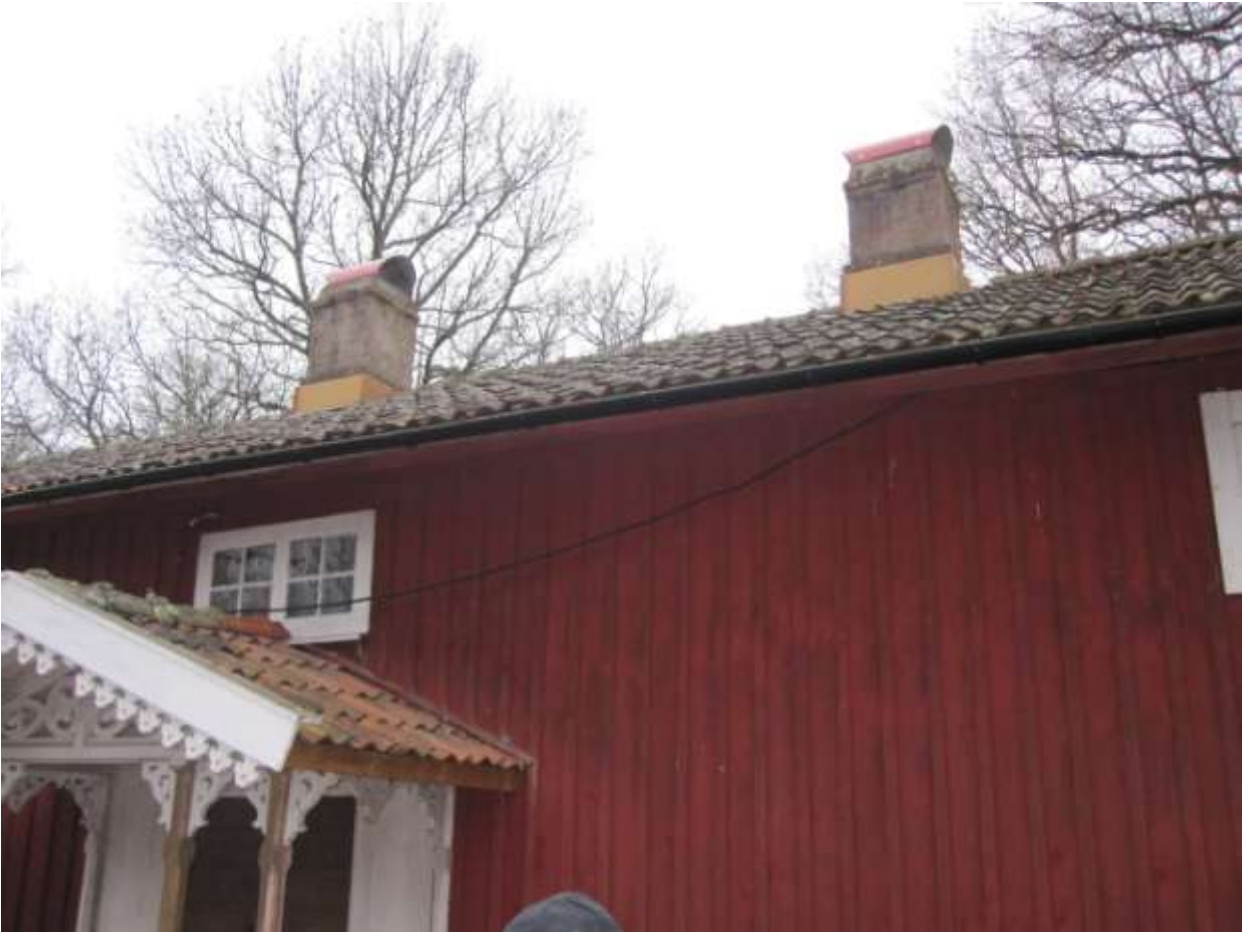
Skorstenarnas krön	Eftersom det inte finns några skyddsplåtar över skorstenarna riskerar vatten att tränga in.	Storstenarnas krön kommer också att förses med huvar av plåt.
Yttertaket	Taket saknar ändamålsenliga inrättningar för tillträde för sotare m.m.	På taket har en takstege ordnats för sotning och inspektion. Denna ligger på baksidans takfall.

Skorstenarna med de nya huvarna.

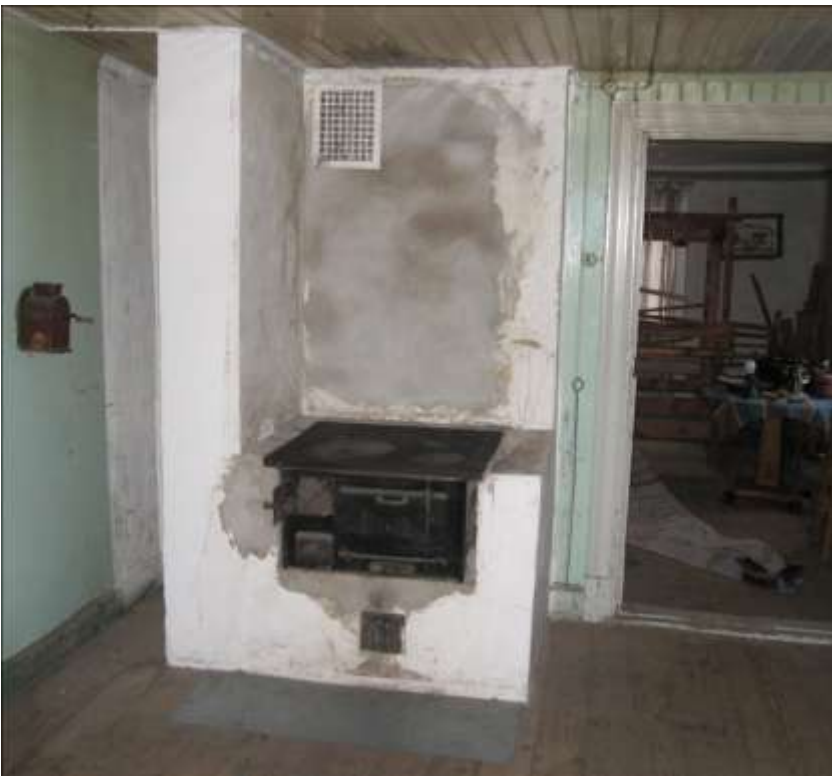
Köket efter murningsarbetena.

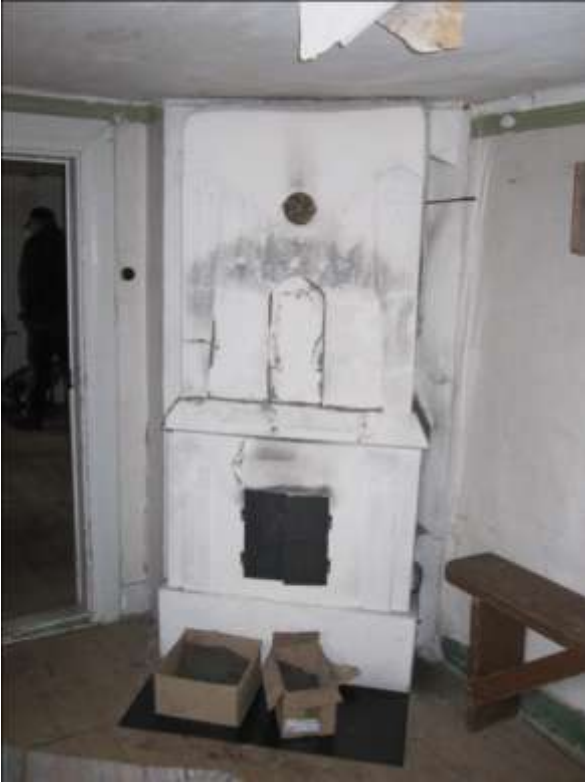
Rörspisen i det sydvästra rummet efter restaurering.

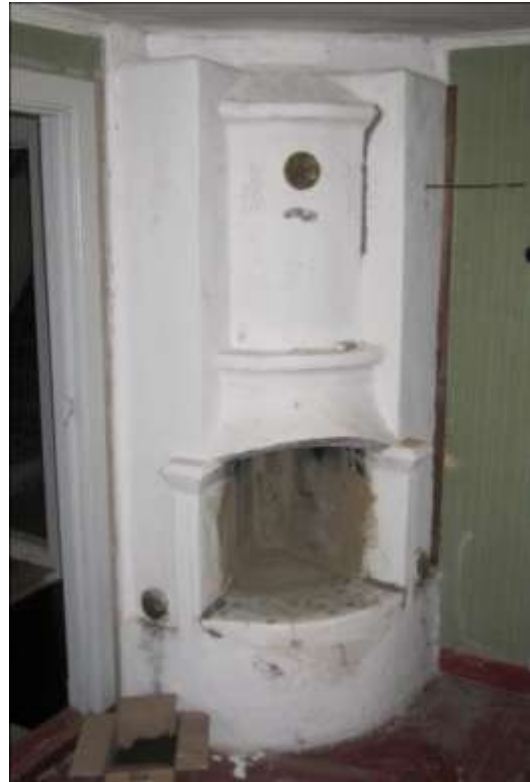
Spisen i det nordvästra rummet efter restaurering.

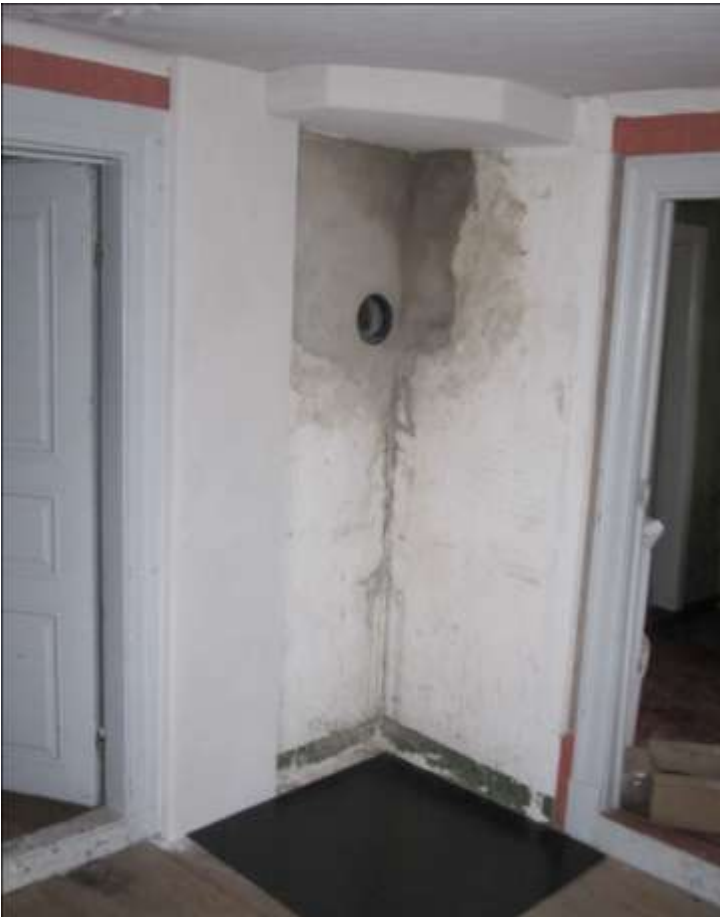
Det nordöstra rummet efter avslutade arbeten.
