Antikvarisk medverkan

Värnamo kyrka

Ombyggnad av norra läktaren för textilförvaring

Byggnadsvårdsrapport 2012:3
JÖNKÖPINGS LÄNS MUSEUM

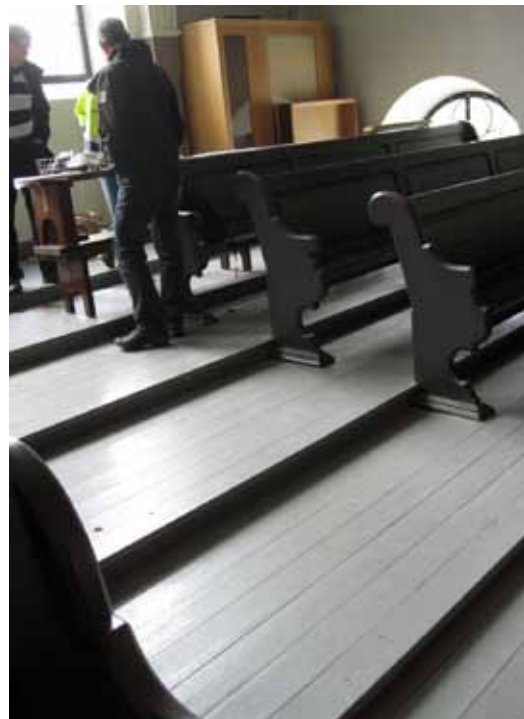
Den norra läktaren inför ombyggnaden.

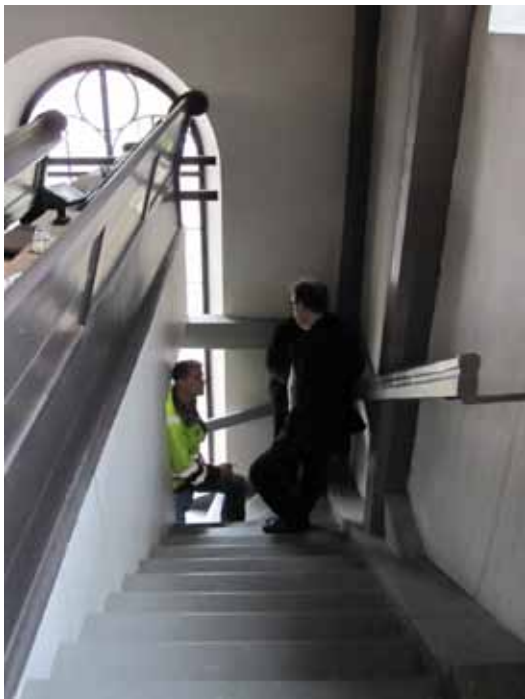
Trapploppet sett uppifrån inför arbetena.

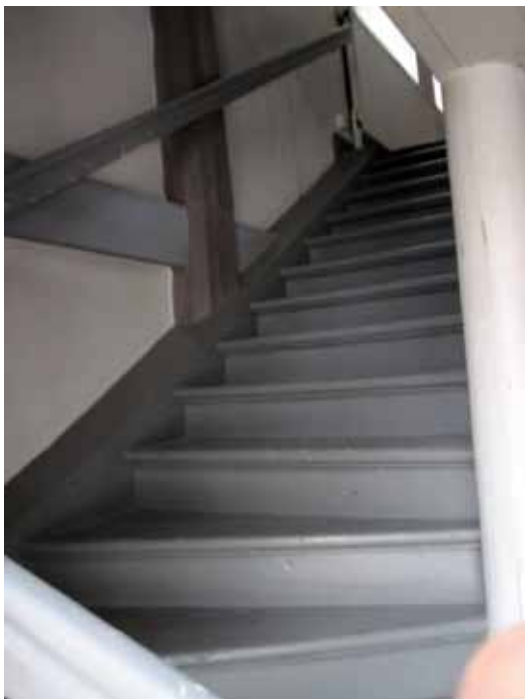
Trapploppet sett nedifrån inför arbetena.

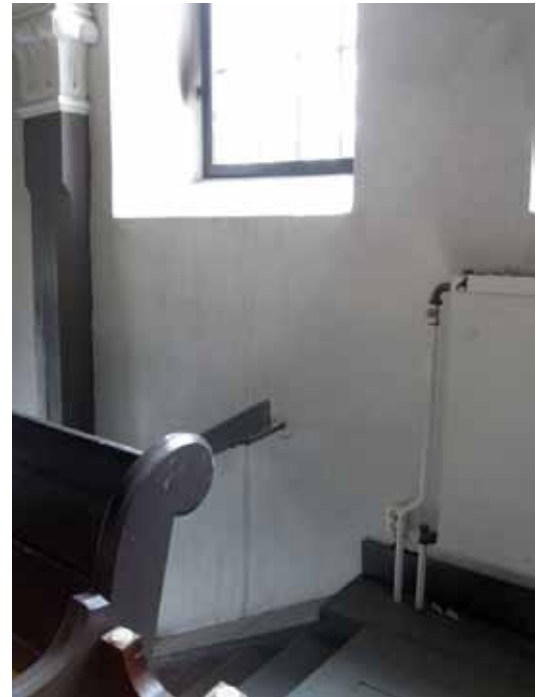
Den norra väggen med spår efter rinningar av kondensvatten.

De två stora fönstren mot norr har troligen haft en del kondensproblem och därför har smutsigt kondensvatten runnit från dessa ner på fönsterbänkarna och underliggande väggparti. För att undvika en fullständig ommålning av denna eller övriga väggar målades endast ett parti under fönstren om i grå kulör. Som förebild för den gråa kulören tjänade den kulör som finns i takets ramverk. Alternativet att använda den målade bröstningen i långhuset som kulörmässig förebild förkastades eftersom kontrasten riskerade att bli allt för kraftig. Vid den stora restaureringen för några år sedan åtgärdades inte denna vägg och därför har den fortfarande vattenlös plastfärg. Av denna anledning användes en färg av samma typ som tidigare.

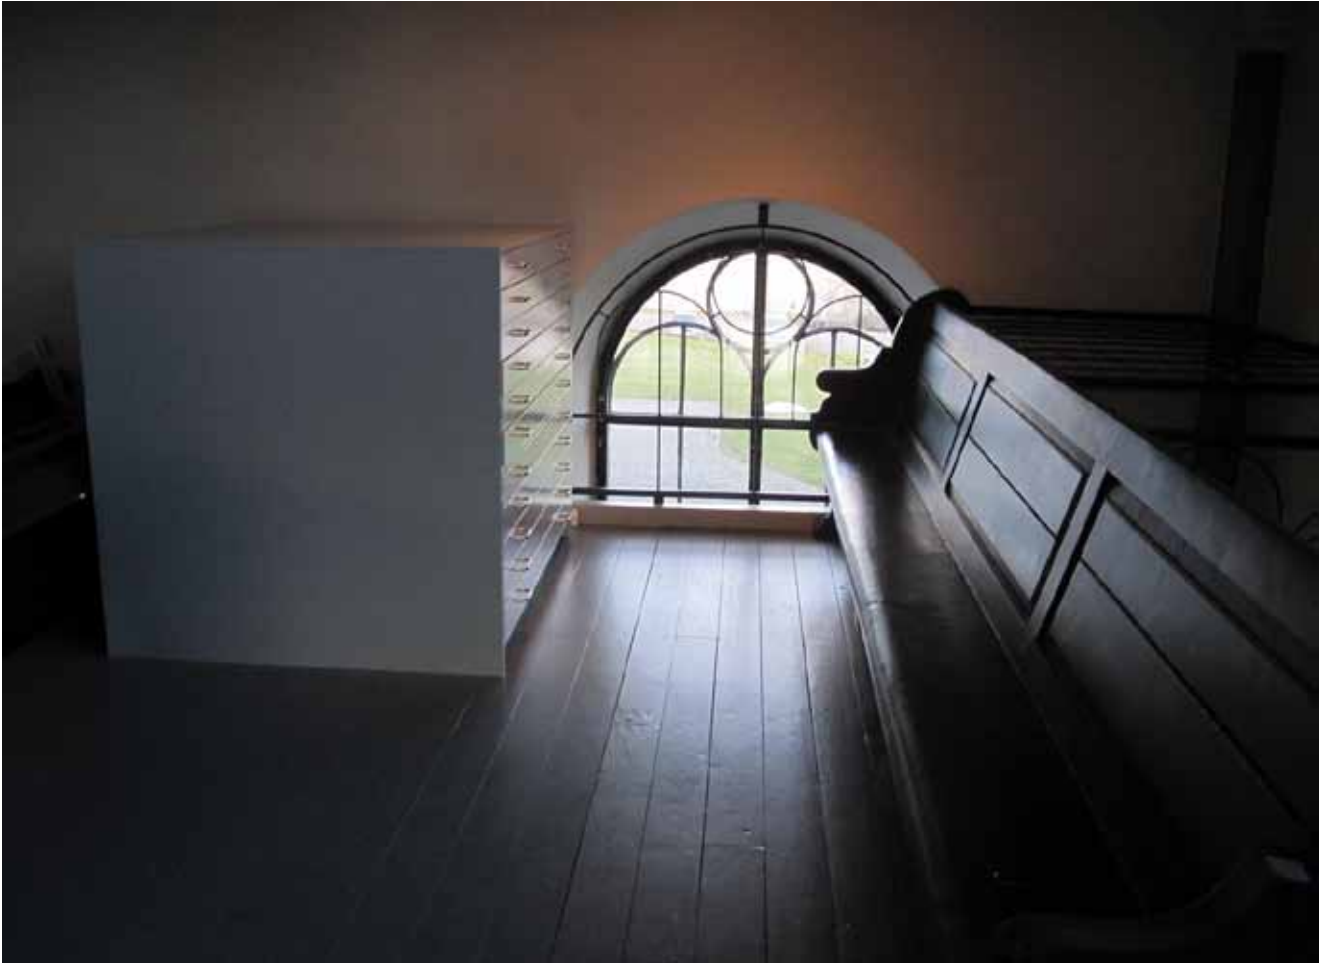
Läktarens västra del med trapploppet längst till höger, en kvarvarande bänk som barriär mot trappan, det nya fönstergallret och en av de två nya textilhurtsarna till vänster.

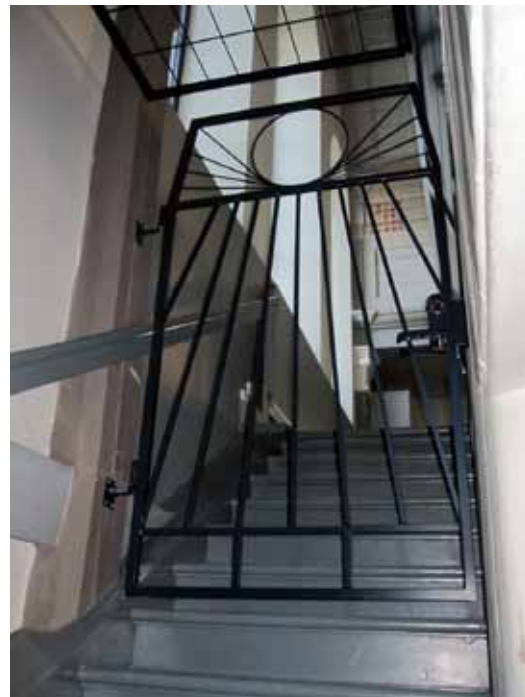
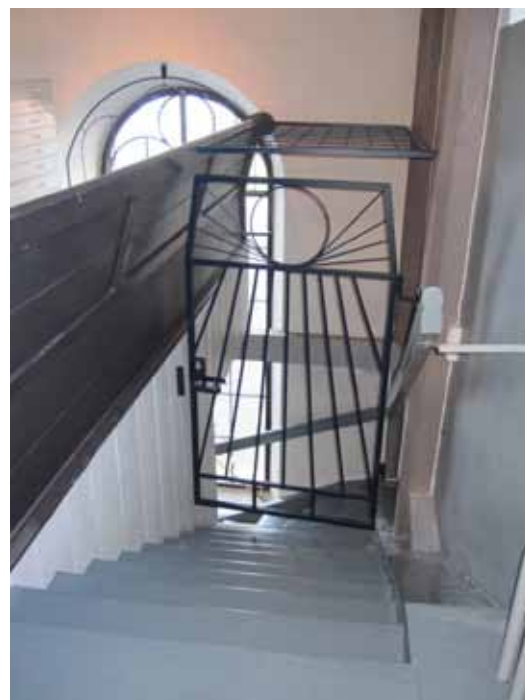
Överst till vänster visas läktarens främre del med det påbyggda golvet och den nya kompletterande trappans kortare plansteg. Överst till höger den nya gallergrinden och nedan samma grind sedd ovanifrån.

Eftersom det kommer att förvaras skrudar och annat av ett stort kulturhistoriskt värde på läktaren beslutades att minska risken för stöld och skadegörelse. Därför planerades för en grind i trapploppet upp till läktaren. Målet var att skapa en luftig och lätt stålgrind som samtidigt blir en effektiv barriär. Den anlitate smeden, Erland Johansson vid Two Faces Inredningsdesign AB, skissade på ett par förslag, bland annat ett som i sin form påminde om en stiliserad ängel. Grinden tillverkades av 8–10 mm fyrkantör och hängdes på en väggpilaster av trä. Över trapploppet placerades ett galler.

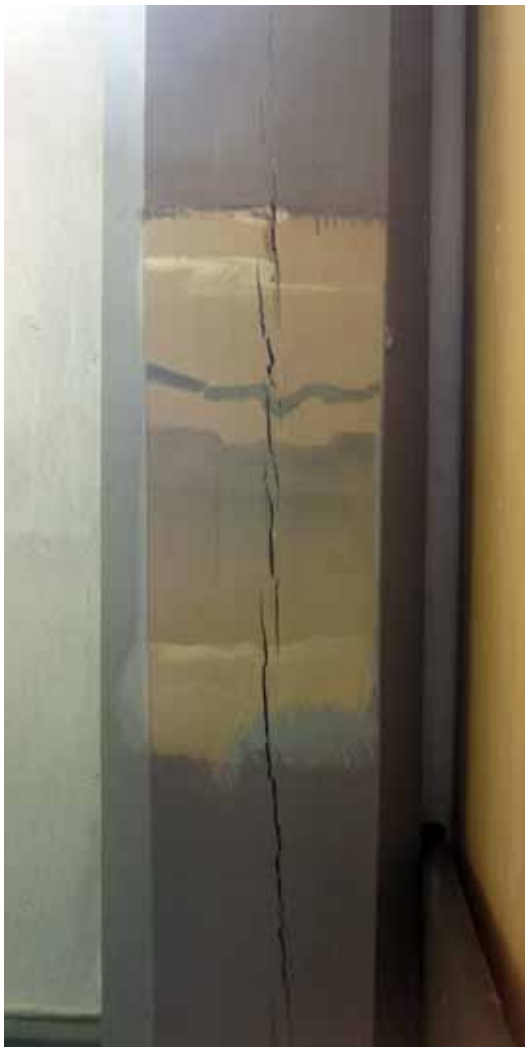
Mot den norra väggen står en pelare som tidigare haft en bänkrygg dikt intill sig. När denna demonterats och dolts av ett skåp har den skyddats från ommålning. Det marmorerade partiet visar således en mycket gammal, kanske ursprunglig marmorering.

När ett skåp i läktarens nordöstra hörn togs bort framträdde en enkel marmorering på en träpelare i hörnet. Marmoreringen hade tidigare dolts av en bänkrygg, innan skåpet placerades i hörnet. Marmoreringen, som troligen är ursprunglig, är enkel och hållen i bruna och grå nyanser.
